ΠΑΝΕΠΙΣΤΗΜΙΟ ΠΕΛΟΠΟΝΝΗΣΟΥ

ΠΤΥΧΙΑΚΗ ΕΡΓΑΣΙΑ

« ΑΣΤΟΧΙΕΣ ΣΗΡΑΓΓΩΝ ΚΛΕΙΣΤΗΣ ΔΙΑΝΟΙΞΗΣ

ΑΙΤΙΕΣ ΚΑΙ ΤΡΟΠΟΙ ΑΝΤΙΜΕΤΩΠΙΣΗΣ »

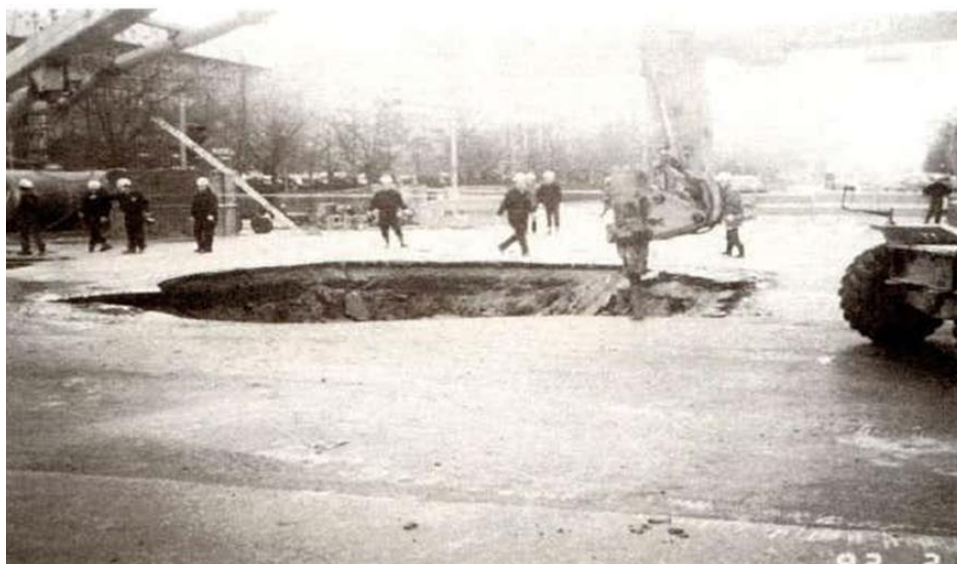
Εικόνα 4.13: Κατασκευαστική αστοχία μετρό Σεούλ – Φεβρουάριος 1992

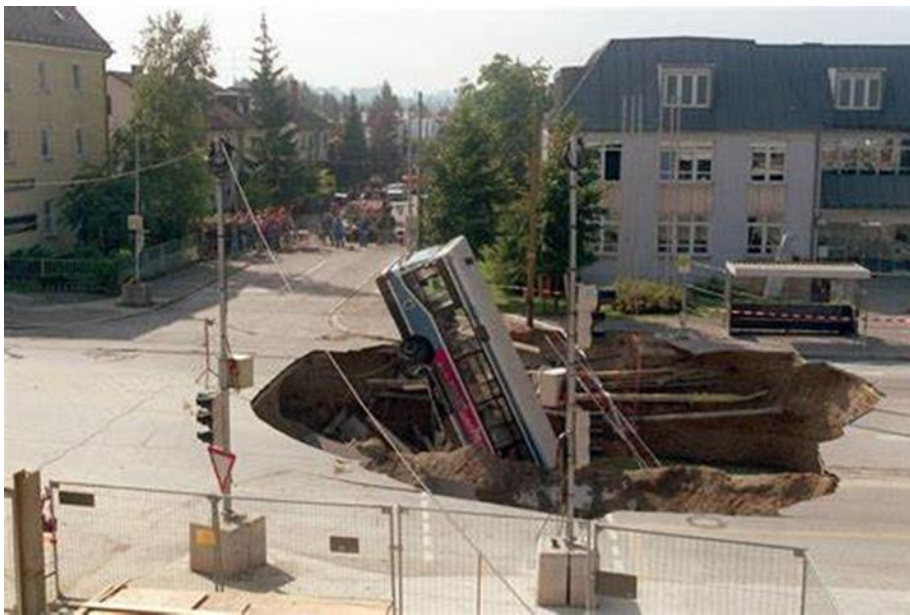
Εικόνα 4.16: Κατασκευαστική αστοχία μετρό Μονάχου – Σεπτέμβριος 1994

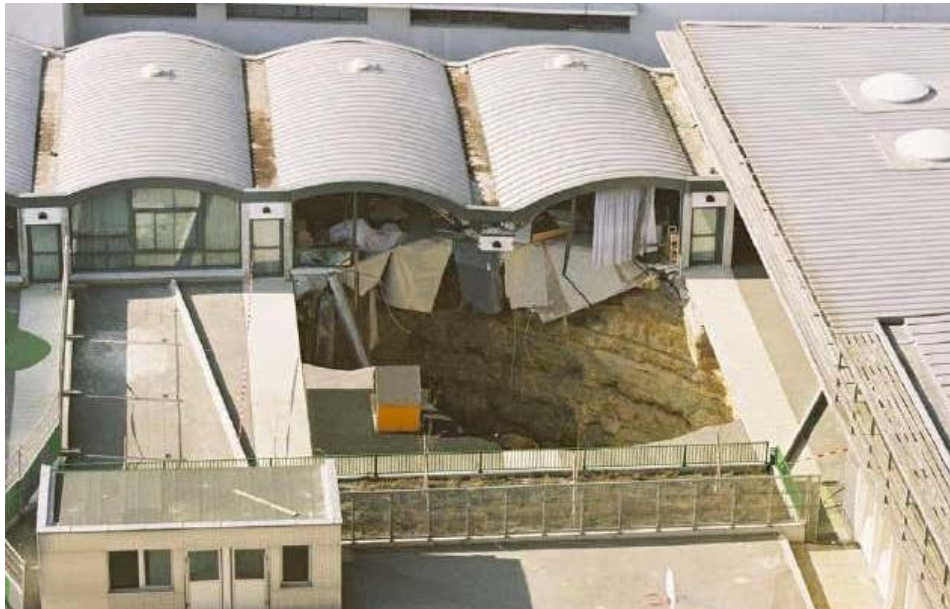
Εικόνα 4.28: Κατασκευαστική αστοχία μετρό σήραγγας Μετέωρο

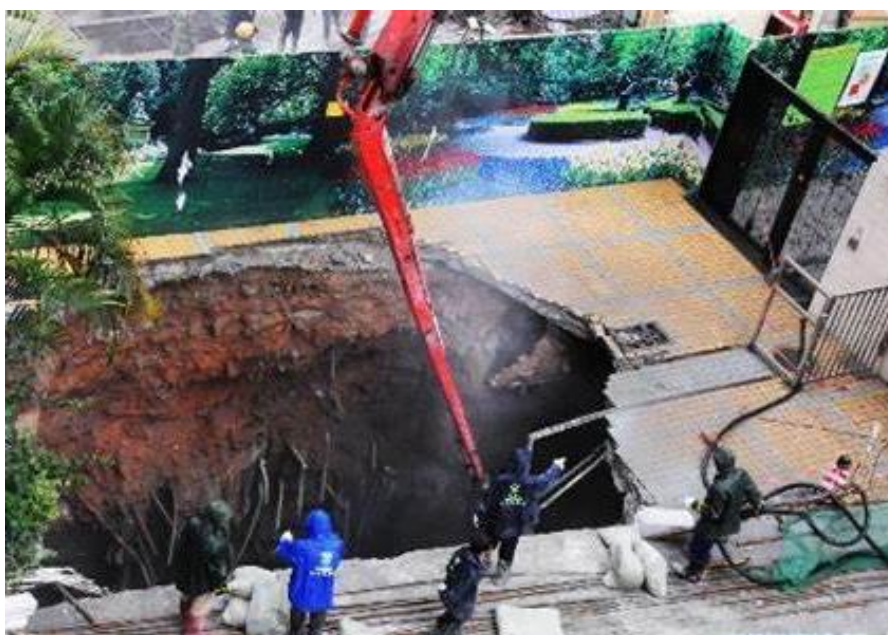
Εικόνα 4.30: Κατασκευαστική αστοχία μετρό Σανγκάη – Κίνα 2003

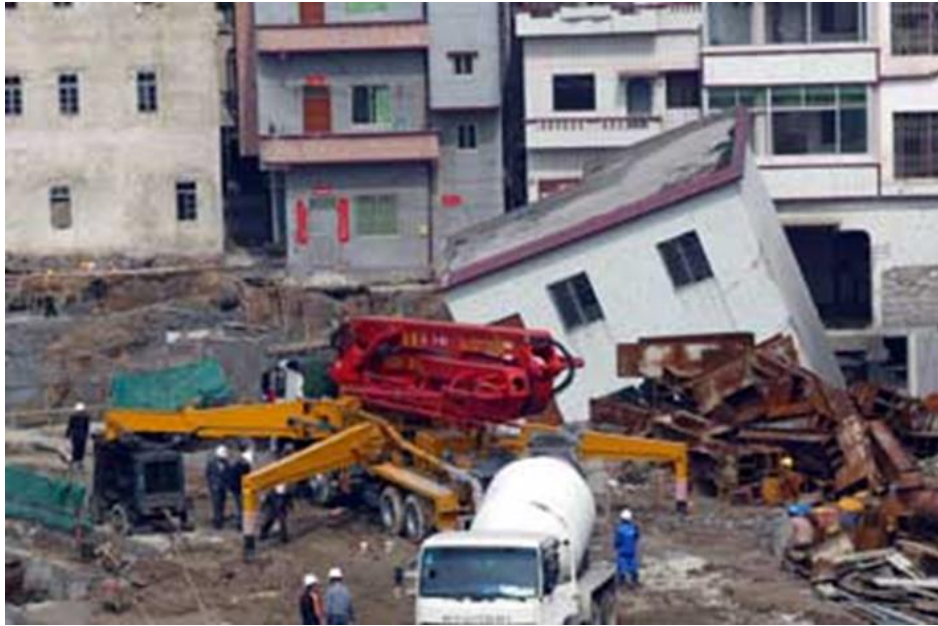
Εικόνα 4.32: Κατάρρευση Μετρό Γκουανγκοτσόου (Γραμμή 3) – Κίνα 2004

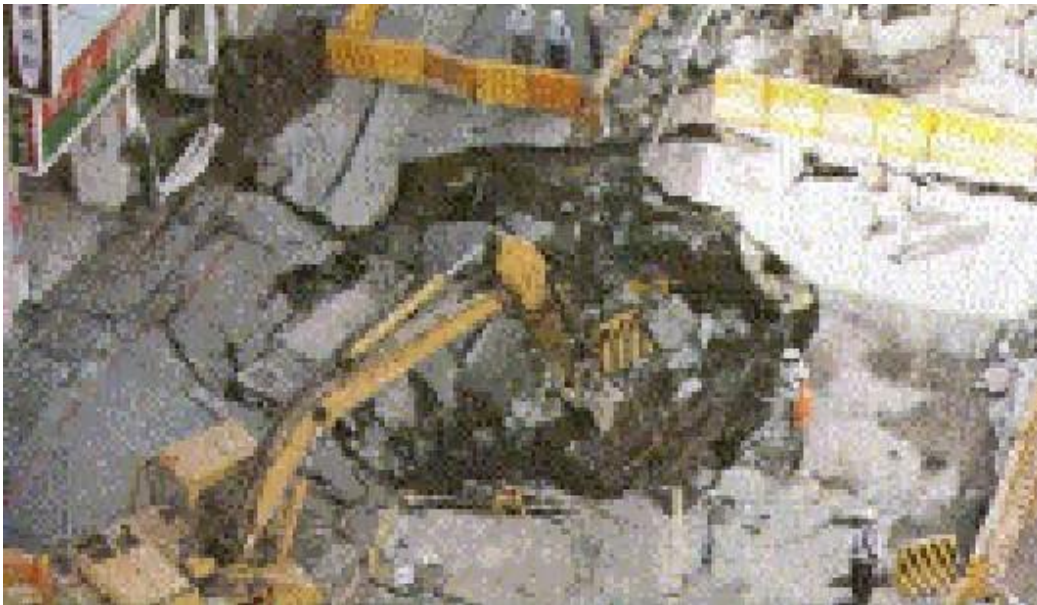
Εικόνα 4.33β: Κατάρρευση Μετρό Καοσιούγκ – Ταιβάν 2004

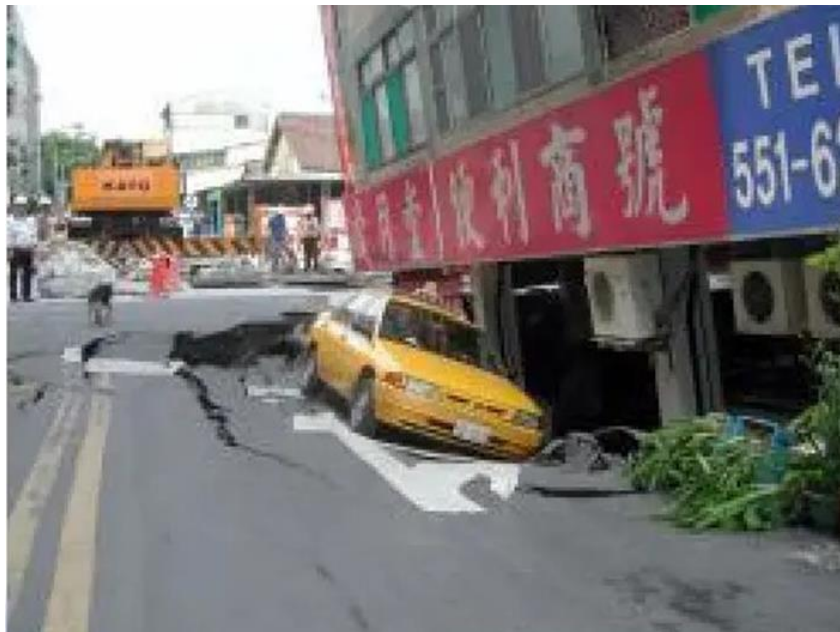
Εικόνα 4.35: Κατάρρευση σήραγγας μετρό Καοσιούγκ – Αύγουστος 2004

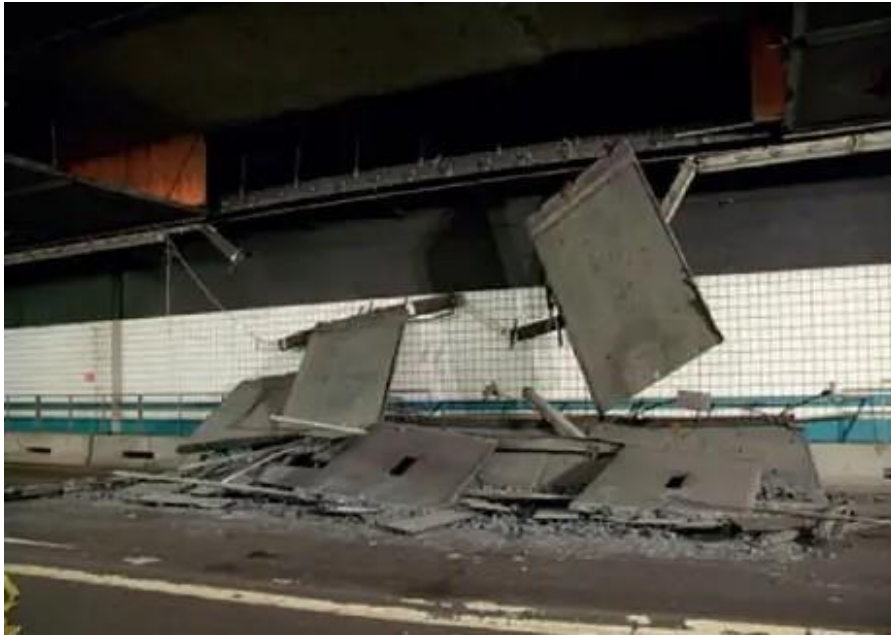
Εικόνα 4.42: Κατάρρευση οροφής σήραγγας σύνδεση 90 – Ιούλιος 2006

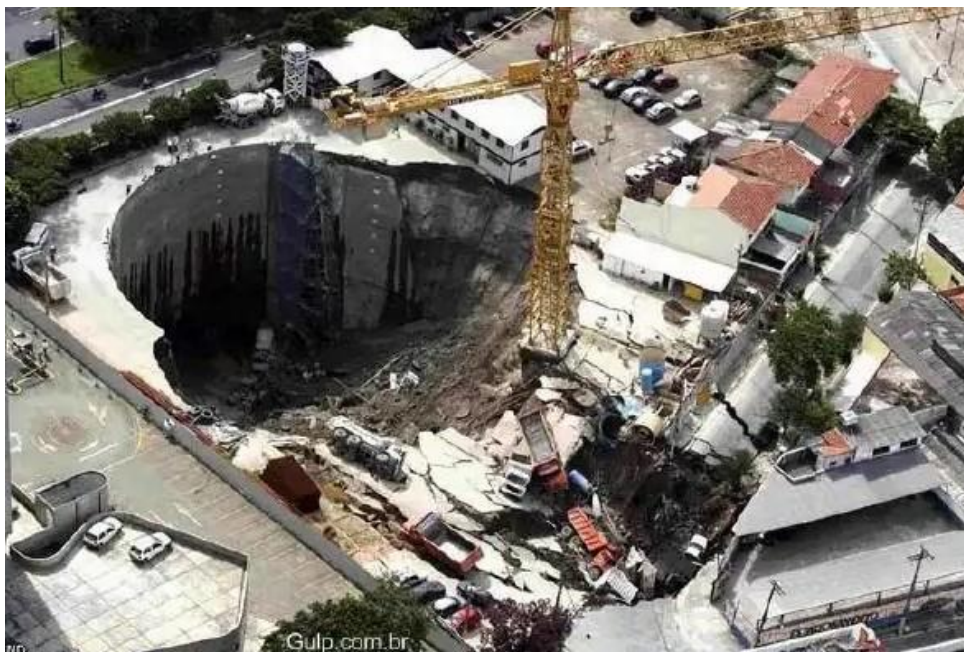
Εικόνα 4.45: Κατάρρευση σήραγγας Σάο Πάολο – Ιανουάριος 2007

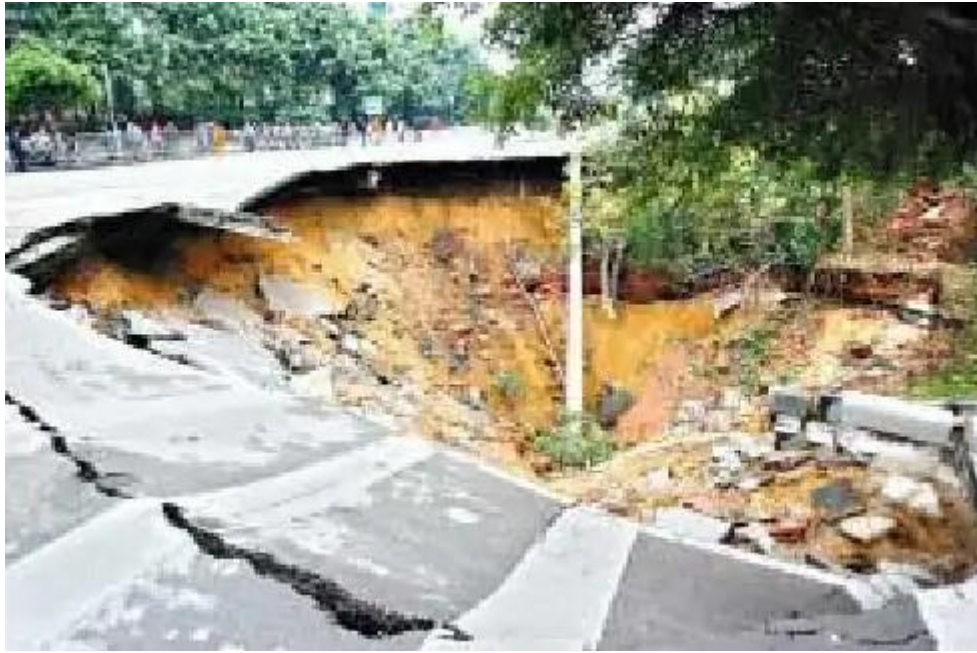
Εικόνα 4.46: Κατασκευαστική αστοχία που προκάλεσε η κατάρρευση της Γραμμής 5
– Ιανουάριος 2008

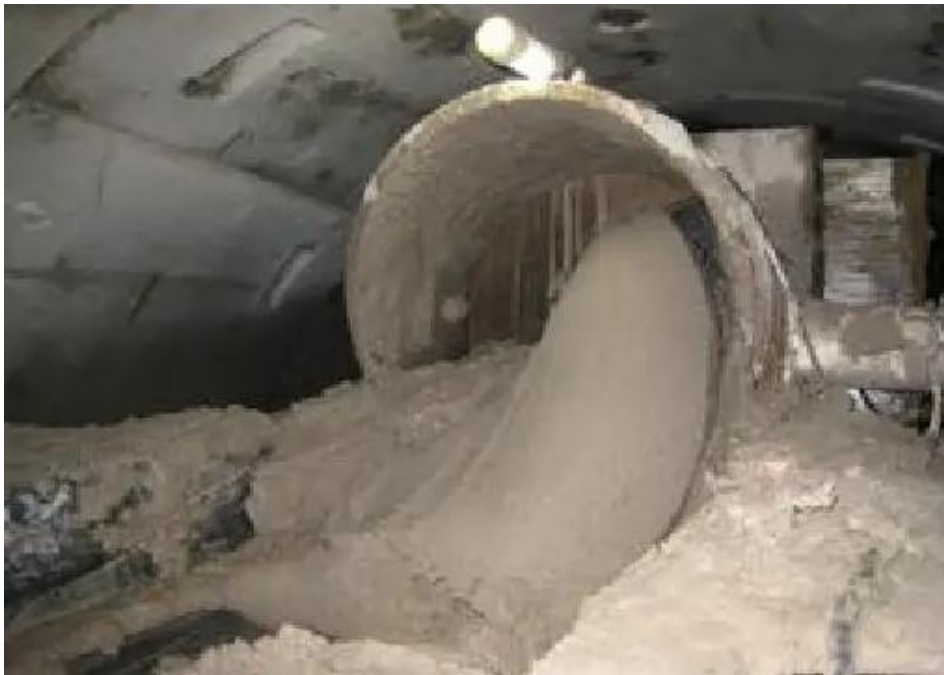
Εικόνα 4.47: Κατασκευαστική αστοχία που προκάλεσε η αποχέτευση δρόμου Λάνγκσταφ – Μάιος 2008

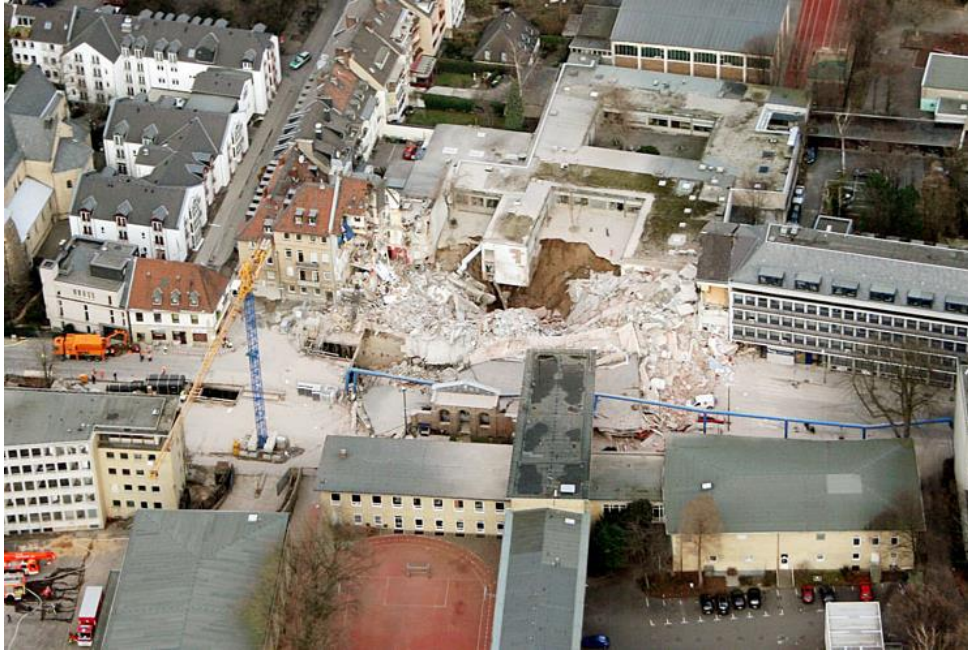
Εικόνα 4.50: Κατασκευαστική αστοχία που προκάλεσε η Γραμμή Μετρό Βορρά-Νότου – Μάρτιος 2009

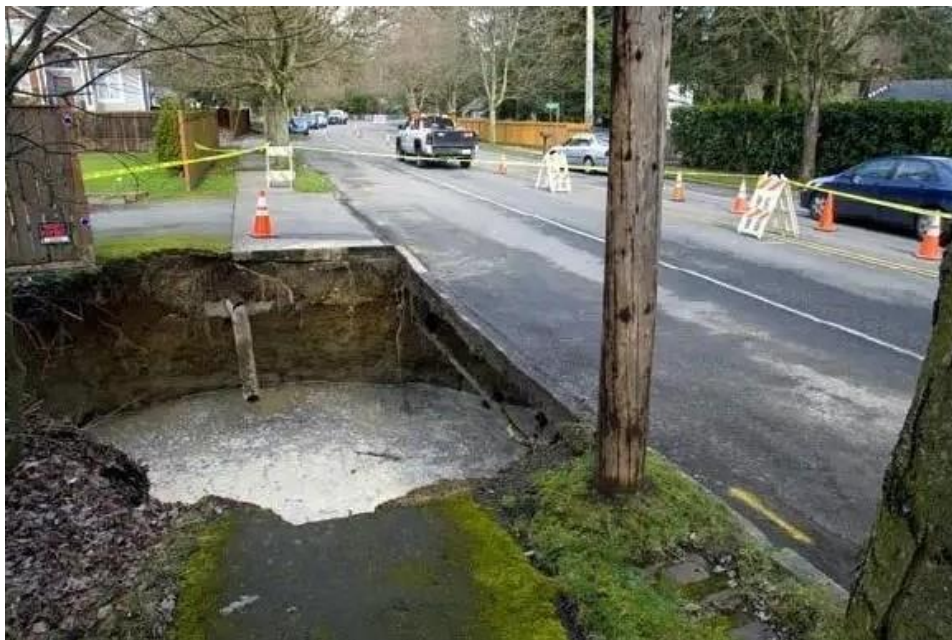
Εικόνα 4.51: Κατασκευαστική αστοχία που προκάλεσε η σήραγγα – Μάρτιος 2009

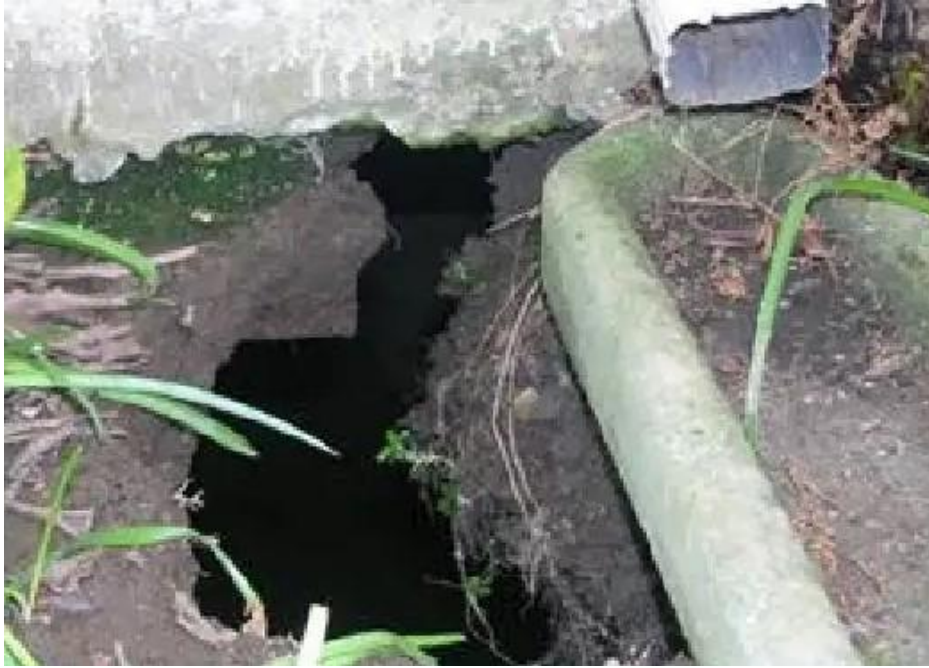
Εικόνα 4.52: Κατασκευαστική αστοχία που προκάλεσε το τραμ Μπέικον Χιλ – Ιούλιος 2009

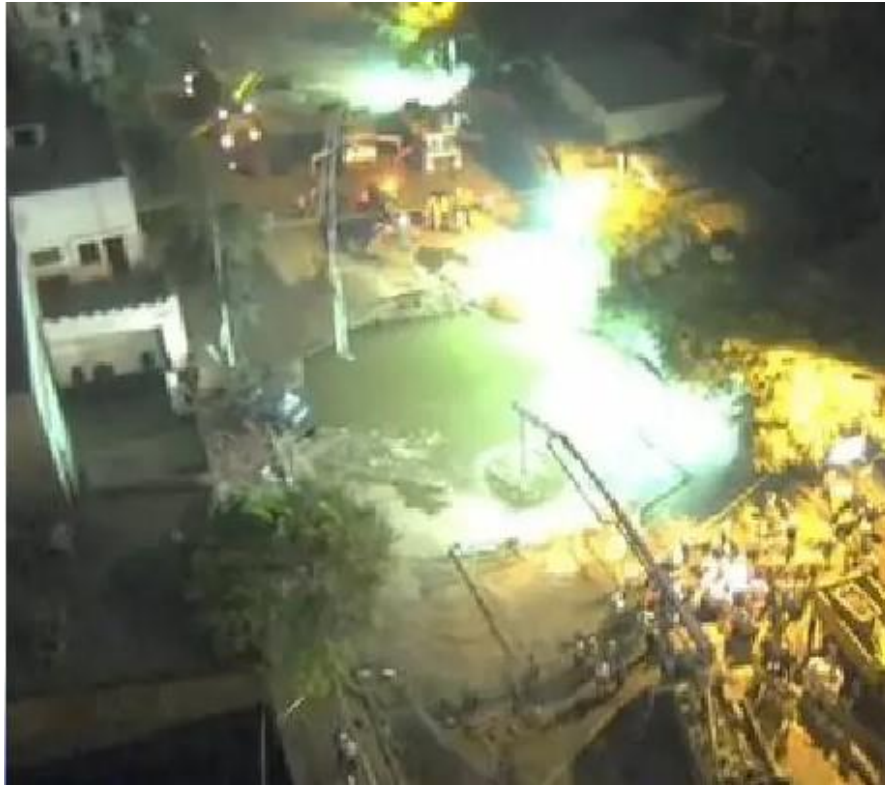
Εικόνα 4.54: Κατασκευαστική αστοχία που προκάλεσε η σήραγγα μετρό του Κάιρο – Σεπτέμβριος 2009

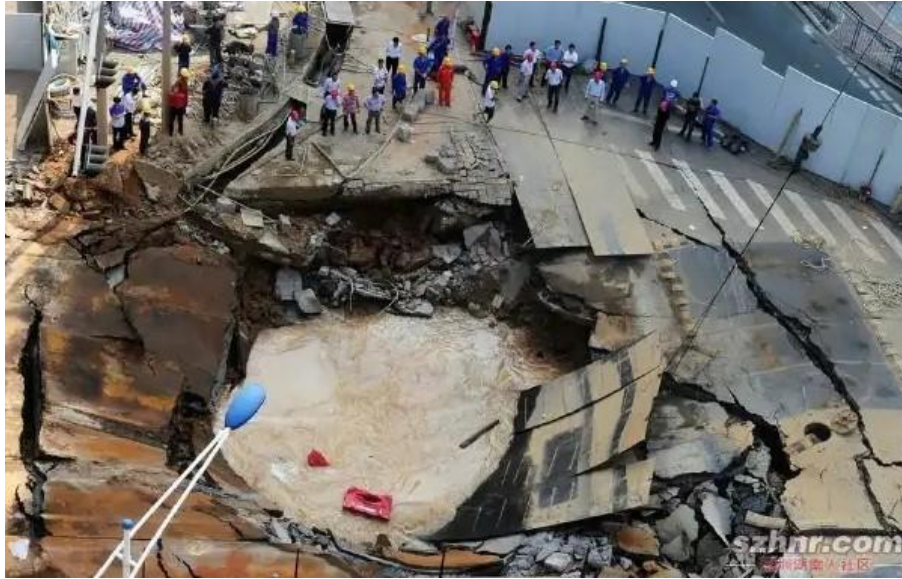
Εικόνα 4.57: Κατασκευαστική αστοχία που προκάλεσε ο Σιδηρόδρομος Σέντζεν

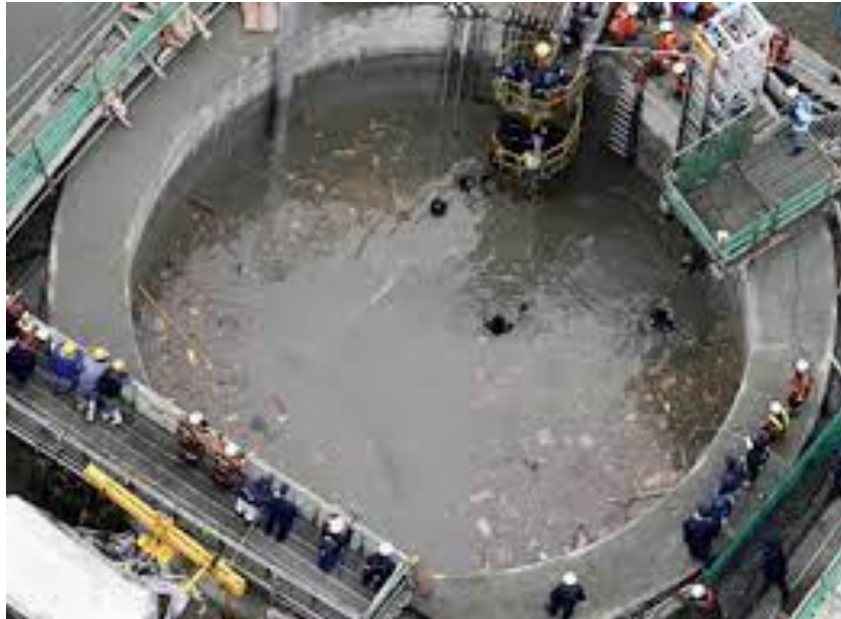
Εικόνα 4.58: Κατασκευαστική αστοχία που προκάλεσε η υποθαλάσσια σήραγγα Μιζουσίμα – Φεβρουάριος 2012
