**ΠΑΝΕΠΙΣΤΗΜΙΟ ΠΕΛΟΠΟΝΝΗΣΟΥ**  
**ΣΧΟΛΗ ΜΗΧΑΝΙΚΩΝ**  
**ΤΜΗΜΑ ΠΟΛΙΤΙΚΩΝ ΜΗΧΑΝΙΚΩΝ**

**ΠΤΥΧΙΑΚΗ ΕΡΓΑΣΙΑ**

**ΑΝΑΚΑΙΝΙΣΗ ΚΑΙ ΑΠΟΚΑΤΑΣΤΑΣΗ ΠΑΛΙΑΣ  
ΕΡΕΠΩΜΕΝΗΣ ΚΑΤΟΙΚΙΑΣ ΑΠΟ ΦΕΡΟΥΣΑ ΤΟΙΧΟΠΟΙΑ  
ΣΤΟ ΔΗΜΟ ΝΑΥΠΑΚΤΙΑΣ**

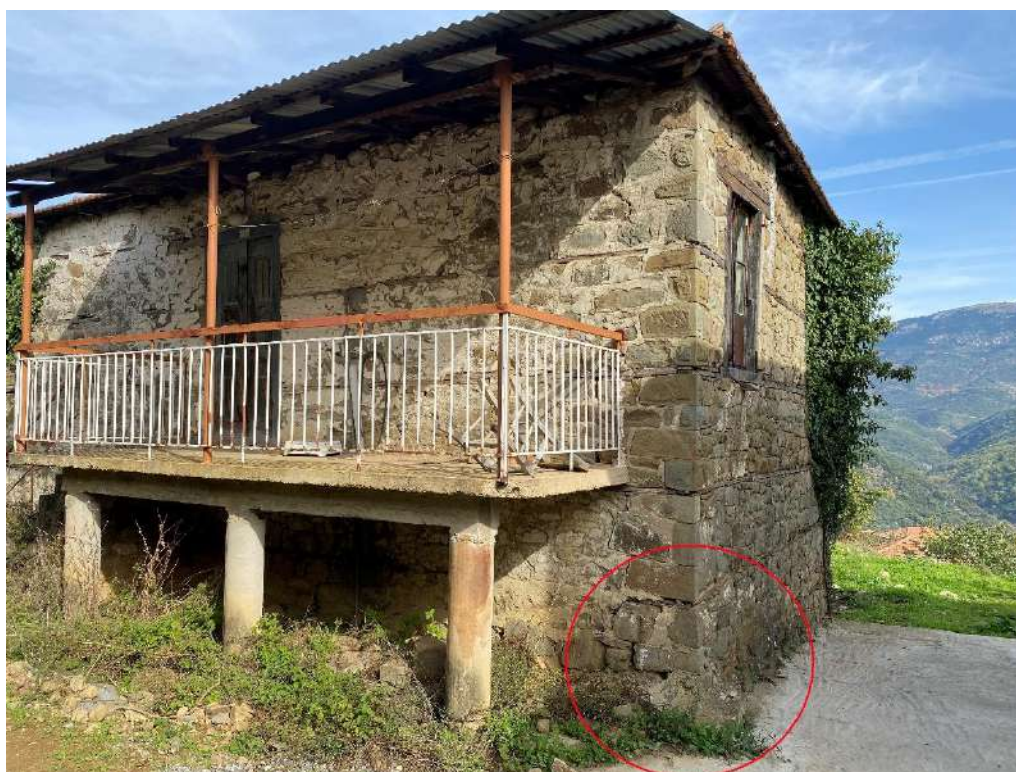
Η θεμελίωση του κτιρίου δεν έχει ιδιαίτερες φθορές, εκτός από την δεξιά γωνία στη πρόσοψη, όπου φαίνεται να έχει μετακινηθεί ο γωνιακός λίθος. Συνολικά δεν φαίνεται άλλο σοβαρό πρόβλημα από την αυτοψία που πραγματοποιήσαμε.

**Εικόνα 21. Πρόβλημα θεμελίωσης στη δεξιά πλευρά της πρόσοψης.**

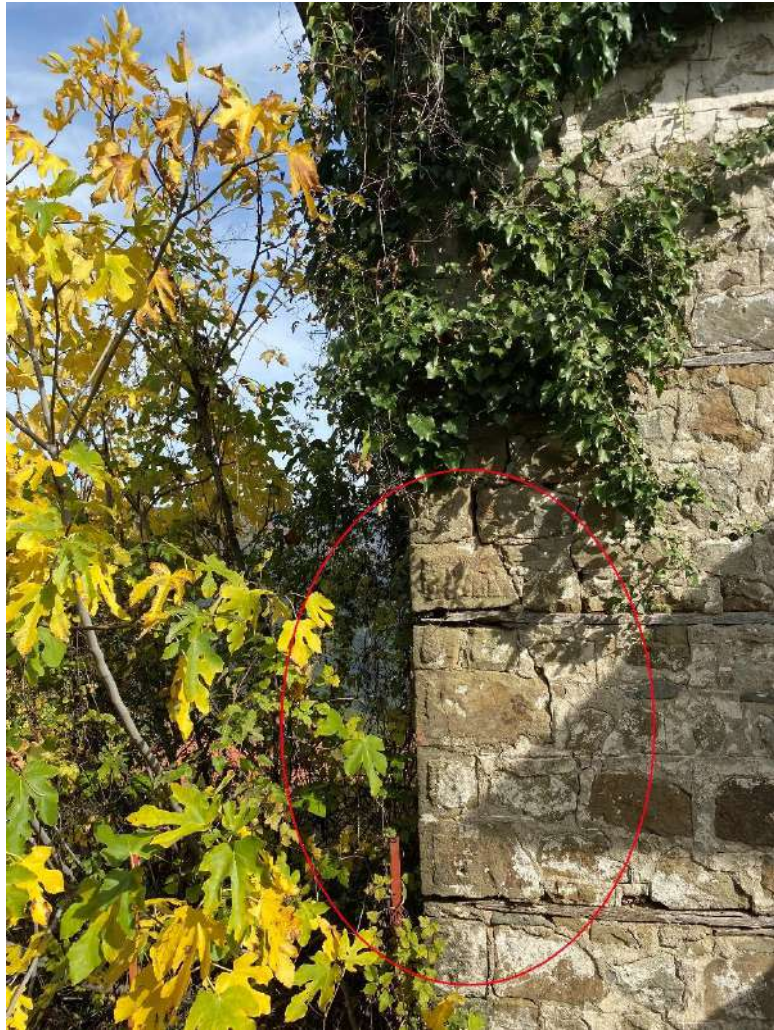
**Εικόνα 22. Εμφανής ρηγμάτωση στη αριστερή γωνία της πρόσοψης.**

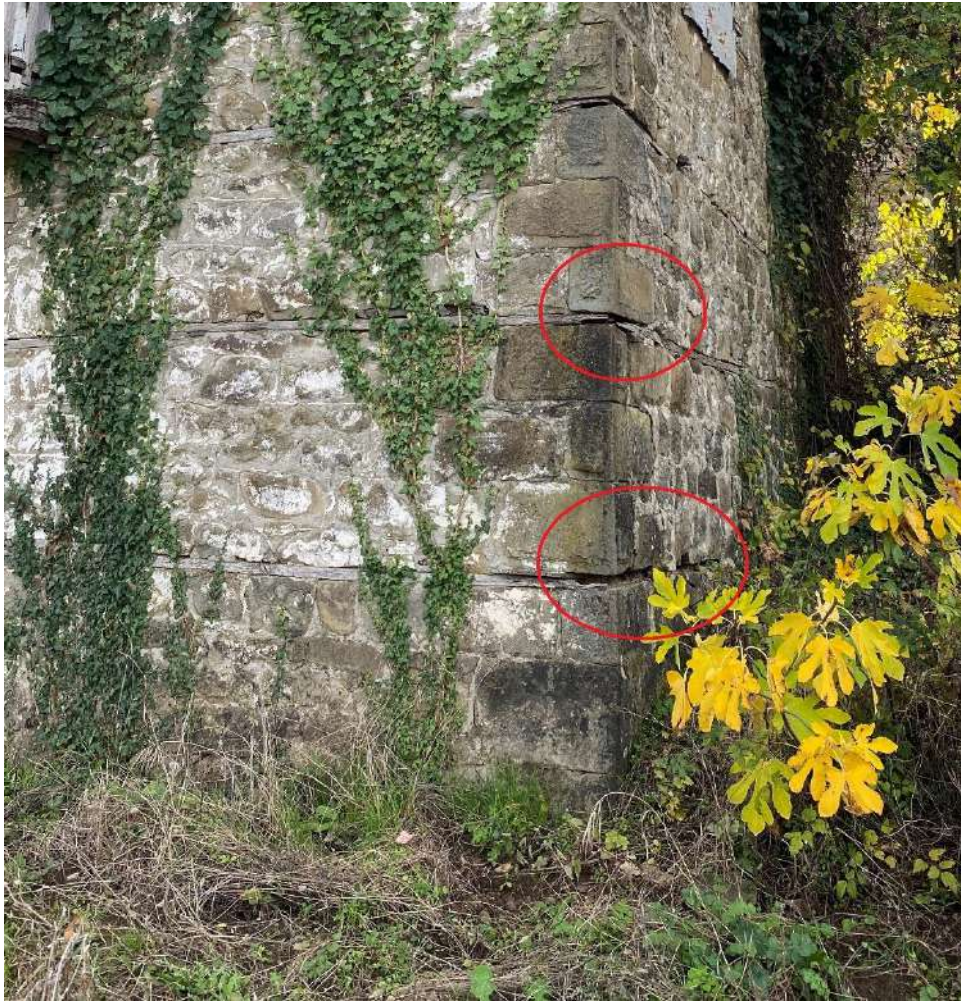
Παρατηρήσαμε αρκετές φθορές στις οριζόντιες ξύλινες σανίδες που έχουν τοποθετηθεί για την παραλαβή των εφελκυστικών τάσεων. Σε πολλά σημεία έχει απομακρυνθεί ή έχει διακοπεί.

**Εικόνα 23. Φθορά ξύλινων στοιχείων τοιχοποιίας.**

Θα απομακρυνθούν τα οριζόντια ξύλινα στοιχεία που όπως έχουμε δει λόγω ότι ήταν εκτεθειμένα στις καιρικές συνθήκες, δεν είναι σε καλή κατάσταση. Υποστηρίζουμε ότι τα παλαιά ξύλινα σενάζ θα πρέπει να αντικατασταθούν με νέα από οπλισμένο σκυρόδεμα ώστε να ενισχυθεί η στατικότητα του κτιρίου (ή/και εισαγωγή ενέματος υπό πίεση). Να κατασκευαστεί ένα νέο σενάζ περιμετρικά στη στέψη των τοίχων ώστε να πατήσει αργότερα καλύτερα η νέα στέγη. Επίσης εσωτερικά και εξωτερικά θα γίνει αρμολόγηση. Τέλος θα περάσουμε τις επιφάνειες με διάφανο βερνίκι για την μέγιστη προστασία. Έτσι θα αναδείξουμε την ομορφιά της πέτρας.

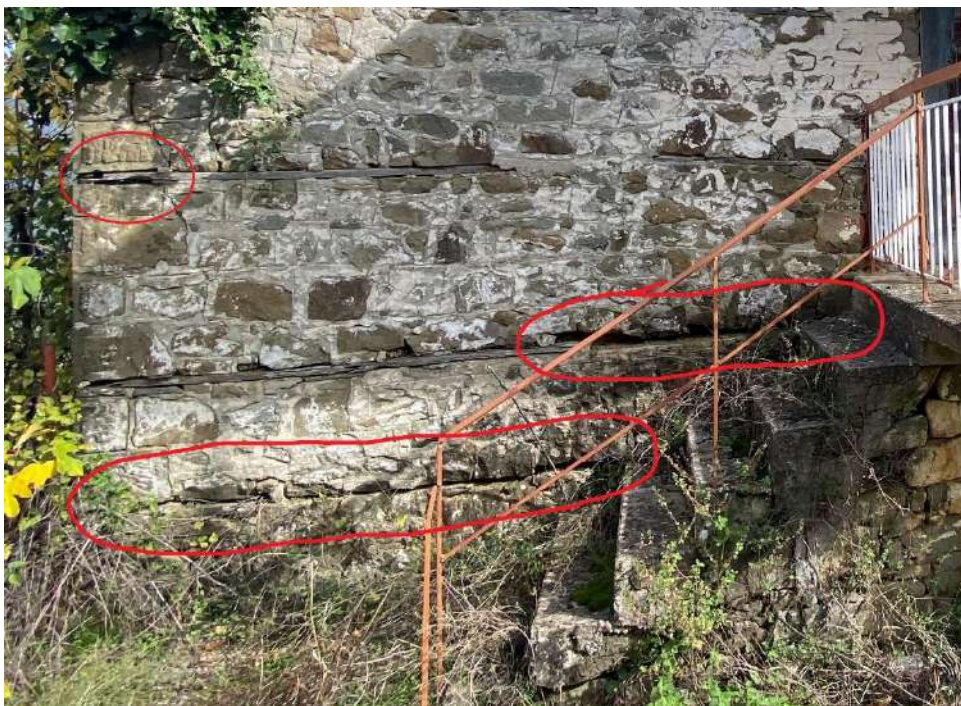
**Εικόνα 24. Φθορά ξύλινων στοιχείων τοιχοποιίας.**

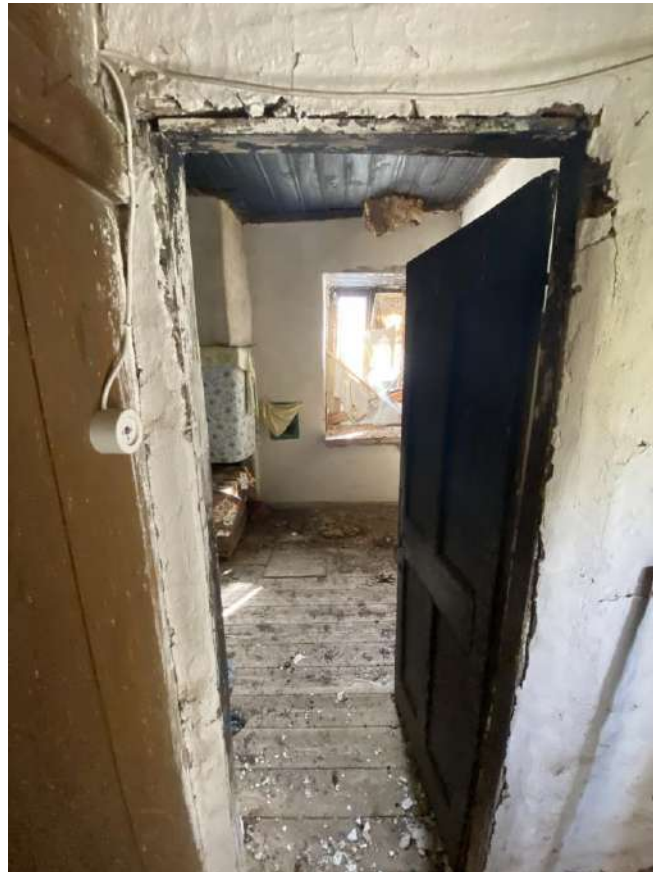
- Υπάρχουν μεγάλοι αρμοί μεταξύ των ξύλινων σανίδων
- Δεν υπάρχει γυαλιστερή επιφάνεια των σανίδων
- Δεν υπάρχουν σπασμένες σανίδες
- Κακή εφαρμογή (κάρφωμα με καρφιά)
- Επιφανειακές φθορές, χτυπήματα.

**Εικόνα 25.Ξύλινο πάτωμα.**

Τα μεσοπατώματα όπως δείξαμε βάσει των υπολογισμών είναι σε καλή κατάσταση. Θα πρέπει να γίνει πολύ καλό τρίψιμο με ειδικό τρίβείο με το οποίο θα γίνει και η πλήρωση των αρμών. Επίσης θα γίνει χρήση κατάλληλων χημικών διαλυμάτων για (α) την απομάκρυνση βλαβερών ζιζανίων και (β) την προστασία της ξυλίας από την υγρασία.

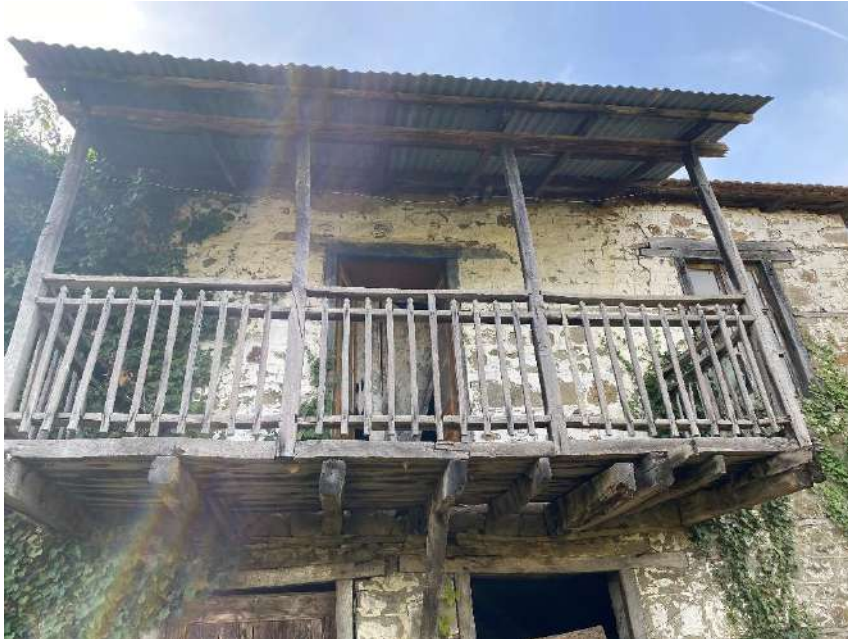
Ο εξώστης στην πίσω όψη είναι ξύλινος εξολοκλήρου. Είναι σε πολύ κακή κατάσταση. Τα ξύλινα στηρίγματα είναι εκτεθειμένα στις καιρικές συνθήκες, το σανίδωμα έχει μεγάλες φθορές.

**Εικόνα 26. Ξύλινος εξώστης, πίσω όψη.**

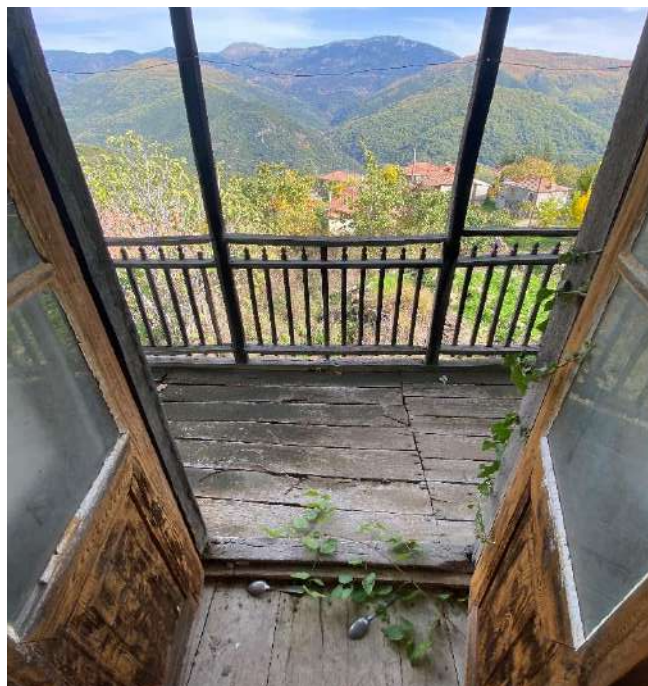
**Εικόνα 27. Ξύλινος εξώστης, πίσω όψη.**

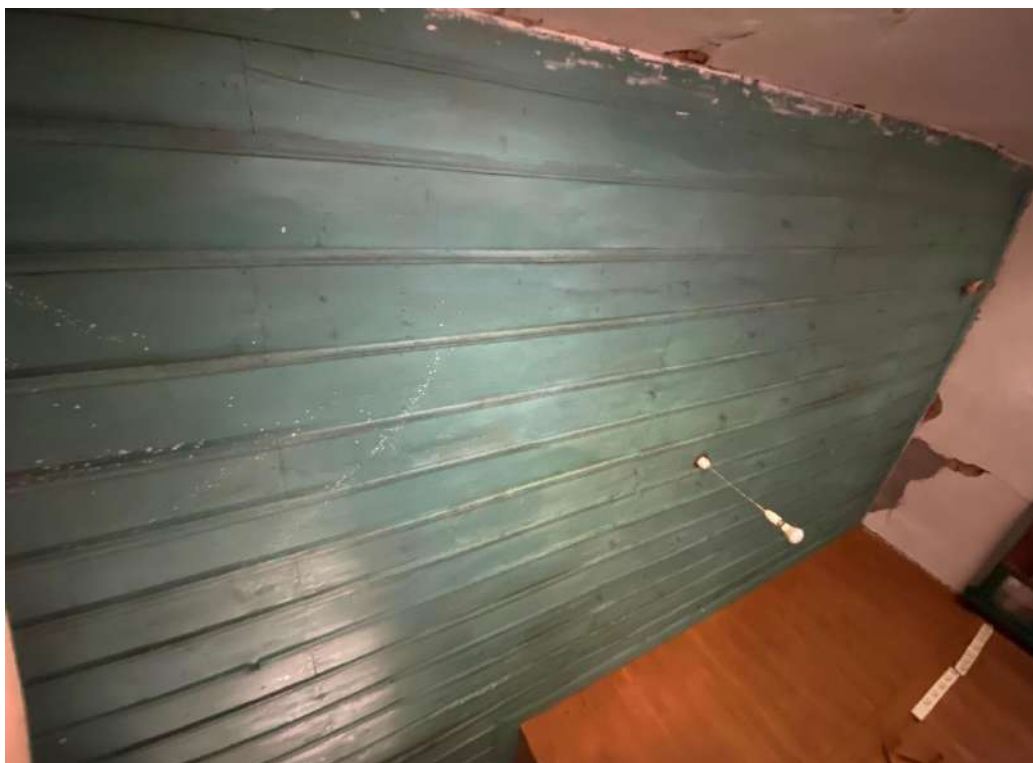
Έχουμε να παρατηρήσουμε μόνο ότι στην συναρμογή της στέγης με τους περιμετρικούς τοίχους χρειάζεται να τοποθετηθεί υλικό πλήρωσης.

**Εικόνα 28. Ψευδοροφή**

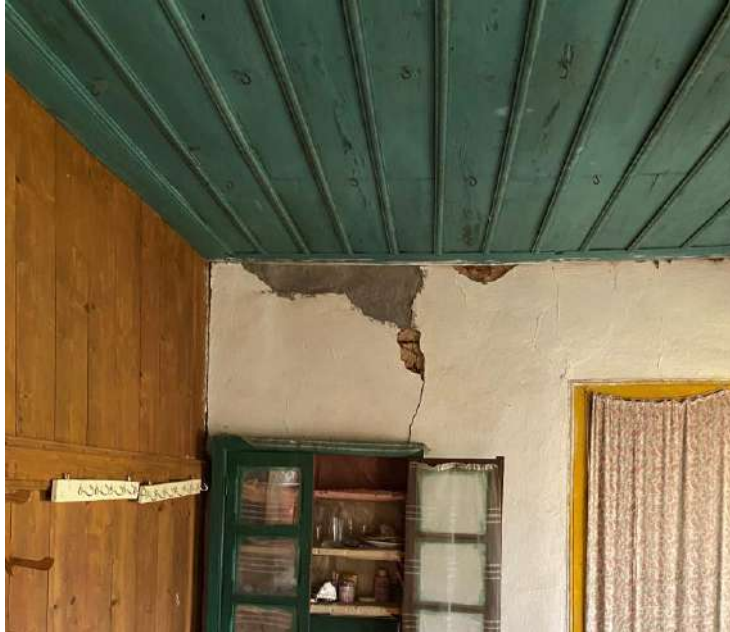
Τα εσωτερικά επιχρίσματα έχουν σοβαρές φθορές, έχουν φουσκώσει λόγω υγρασίας και κακοτεχνίας. Κάποιες μετέπειτα επεμβάσεις για την εφαρμογή των μηχανολογικών έχουν προκαλέσει επιπλέον φθορές.

**Εικόνα 29. Φθορές επιχρισμάτων.**

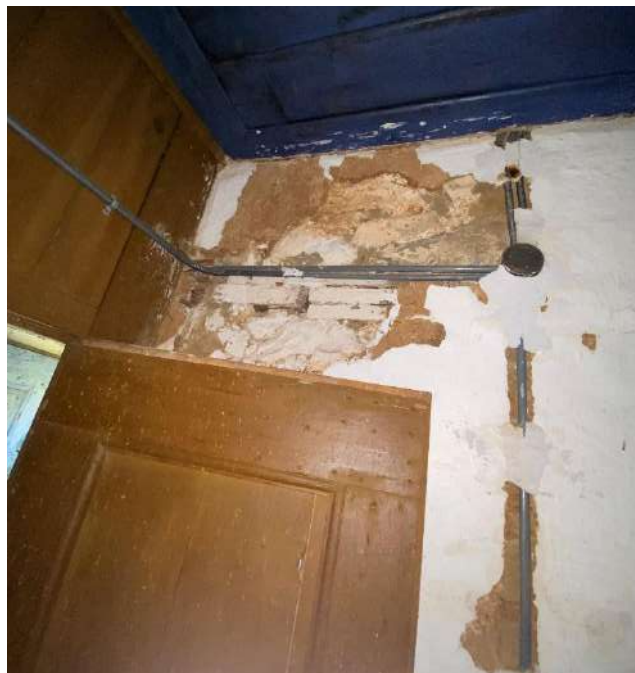
**Εικόνα 30. Φθορές επιχρισμάτων.**

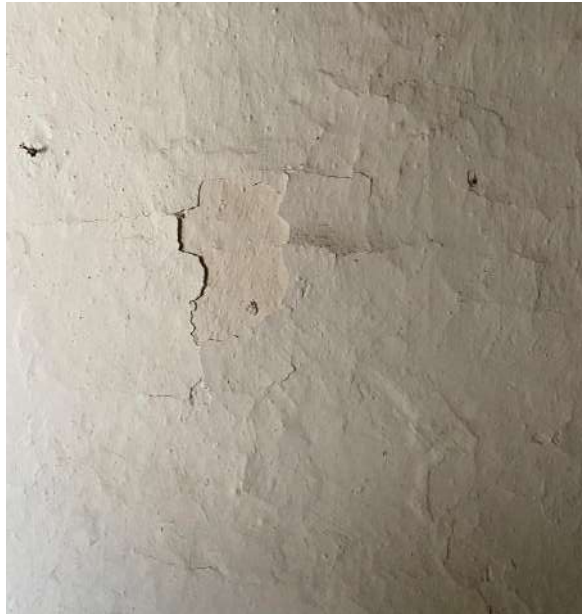
**Εικόνα 31. Φθορές επιχρισμάτων.**

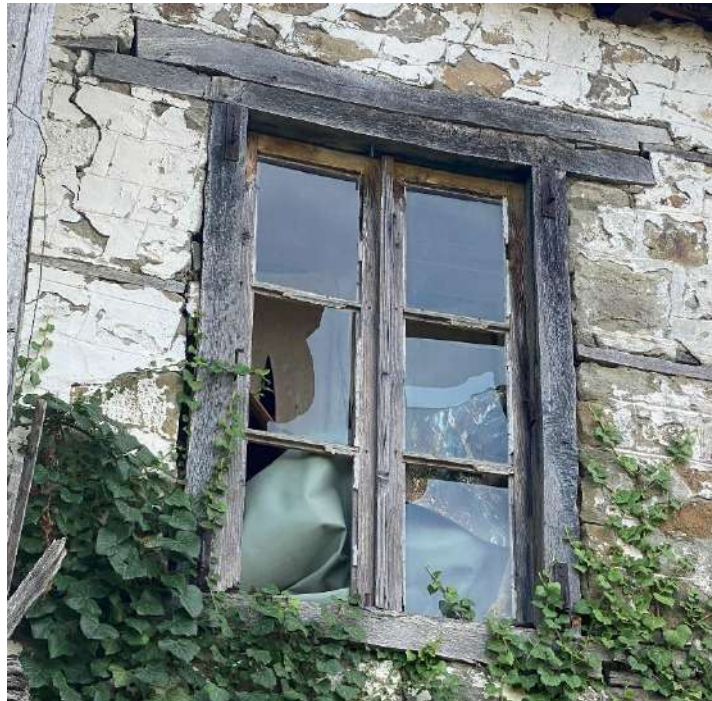
Τα κουφώματα έχουν σοβαρές ζημιές. Όπως προαναφέραμε, είναι ξύλινα με μονά τζάμια. Τα παραθυρόφυλλα έχουν αποκολληθεί και δεν σώζονται, έχουν μείνει μόνο κάποιοι μεντεσέδες πάνω στα κασώματα.

**Εικόνα 32. Εξωτερικό άνοιγμα.**

Τα κουφώματα θα αντικατασταθούν πλήρως. Δεν είναι σε θέση να επισκευαστούν. Όπως έχουμε αναφέρει στην Τ.Ε. Α φάσης, τα κουφώματα είναι ολοσχερώς κατεστραμμένα και λείπουν τα εξώφυλλα. Θα τα αντικαταστήσουμε με νέα ξύλινα ή με pvc σε χρώμα ξύλου, στις ίδιες διαστάσεις για να μην έχουμε προβλήματα με την τοιχοποιία.

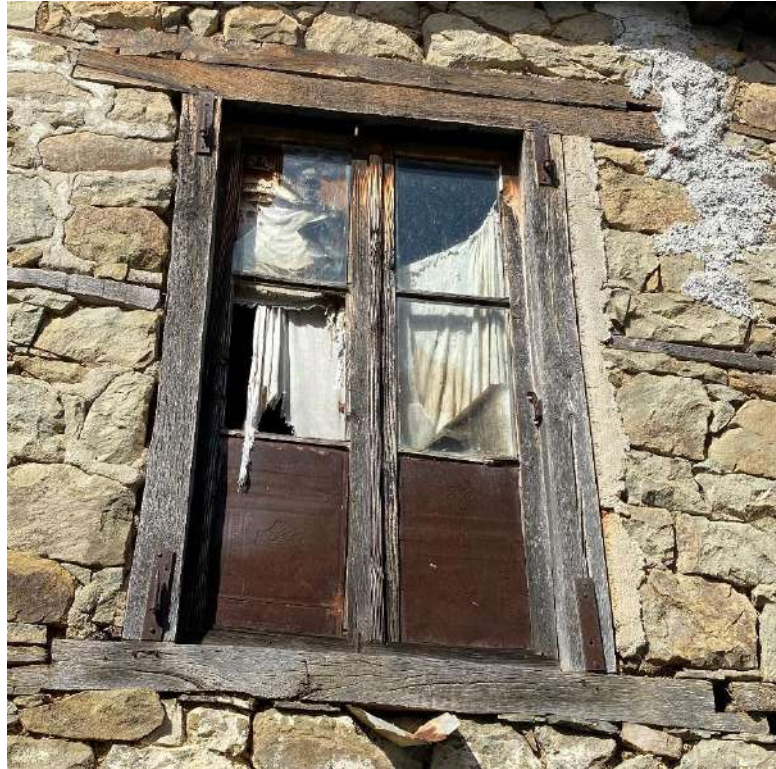
- δεν εφαρμόζουν καλά
- δεν λειτουργούν καλά οι μεντεσέδες
- δεν λειτουργούν καλά οι μηχανισμοί κλειδώματος
- έχουν επιφανειακές φθορές
- κάποια τζαμιλίκια είναι σπασμένα

**Εικόνα 33. Εξωτερικό άνοιγμα.**

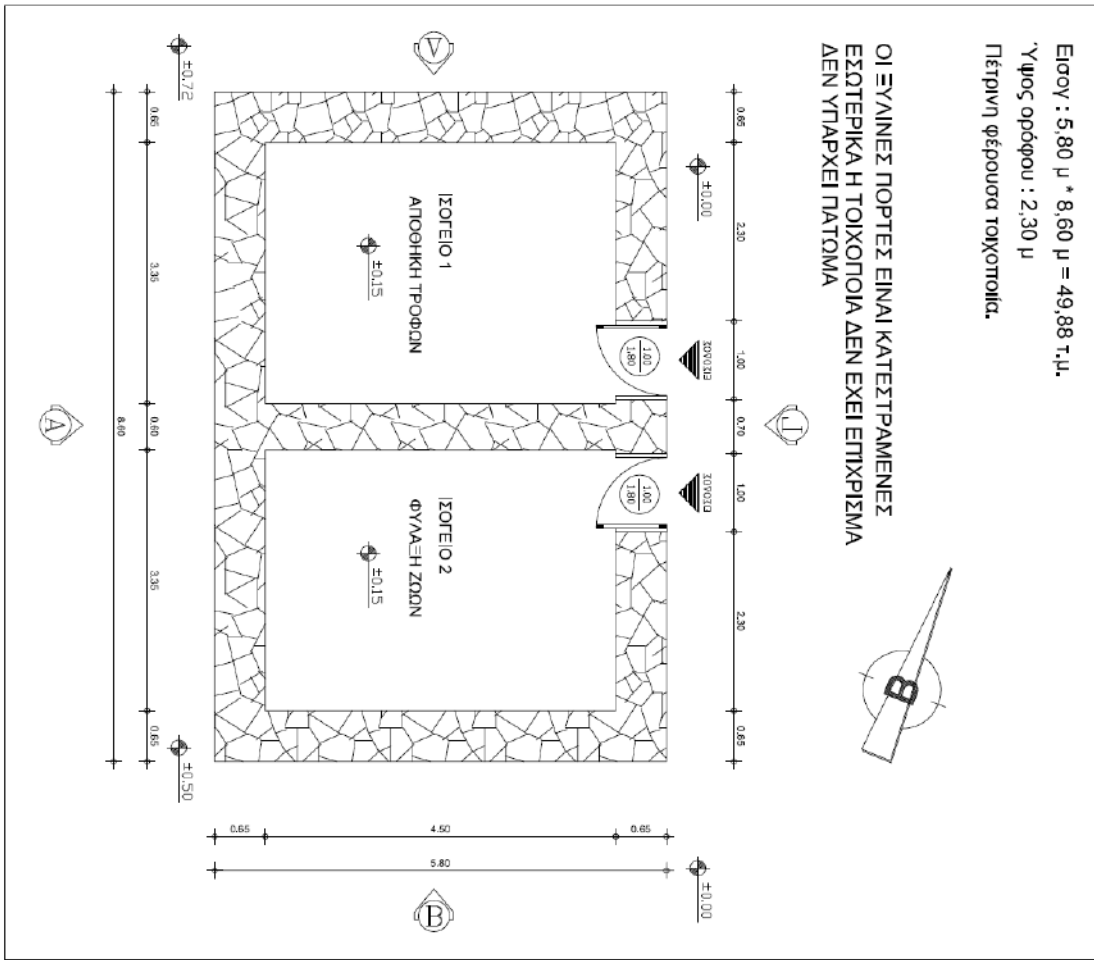
ΟΙ ΕΥΑΙΝΕΣ ΠΟΡΤΕΣ ΕΙΝΑΙ ΚΑΤΕΣΤΡΑΜΕΝΕΣ  
 ΦΘΟΡΕΣ ΣΤΑ ΕΠΙΧΡΙΣΜΑΤΑ ΤΩΝ ΤΟΙΧΩΝ  
 Ο ΕΥΑΙΝΟΣ ΕΞΩΣΤΗΣ ΕΙΝΑΙ ΚΑΤΕΣΤΡΑΜΕΝΟΣ  
 ΟΙ ΕΣΩΤΕΡΙΚΕΣ ΕΥΑΙΝΕΣ ΤΟΙΧΟΠΟΙΕΣ ΕΧΟΥΝ ΠΡΟΒΛΗΜΑ ΜΕ ΤΗΝ ΥΓΡΑΣΙΑ  
 ΤΟ ΕΥΑΙΝΟ ΠΛΑΙΩΜΑ ΕΧΕΙ ΣΥΜΑΝΤΙΚΕΣ ΦΘΟΡΕΣ
