ΠΑΝΕΠΙΣΤΗΜΙΟ ΠΕΛΟΠΟΝΝΗΣΟΥ
ΣΧΟΛΗ ΜΗΧΑΝΙΚΩΝ
ΤΜΗΜΑ ΠΟΛΙΤΙΚΩΝ ΜΗΧΑΝΙΚΩΝ
ΔΙΠΛΩΜΑΤΙΚΗ ΕΡΓΑΣΙΑ

ΑΠΟΤΙΜΗΣΗ ΚΑΙ ΕΝΙΣΧΥΣΗ ΔΙΩΡΟΦΟΥ ΚΤΙΡΙΟΥ ΑΠΟ Ο/Σ

Η συγκεκριμένη διπλωματική εργασία αφορά την αποτίμηση και ενίσχυση μίας υφιστάμενης διώροφης κατοικίας, η οποία βρίσκεται στην Σαρωνίδα Αττικής. Το κτίριο είναι κατασκευασμένο την δεκαετία του 1960 και ο φορέας του αποτελείται από Οπλισμένο Σκυρόδεμα.

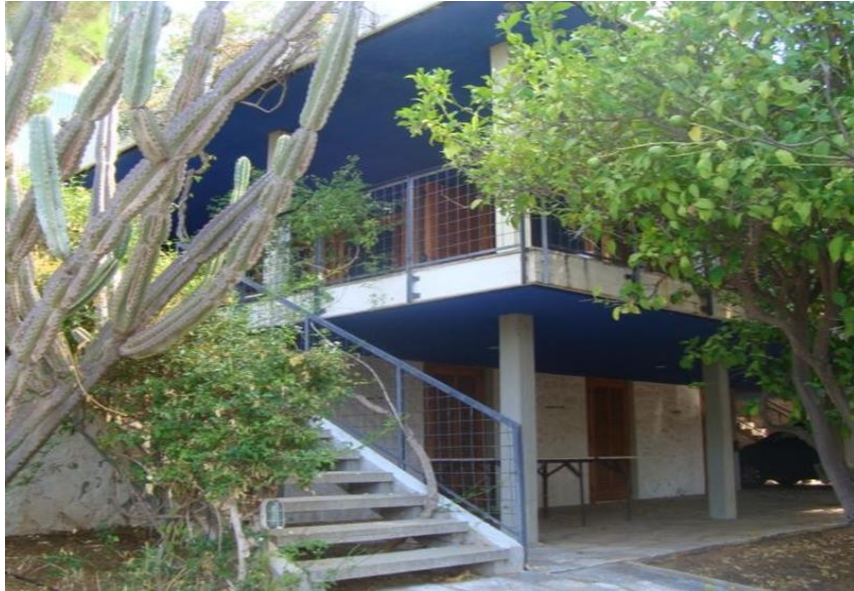
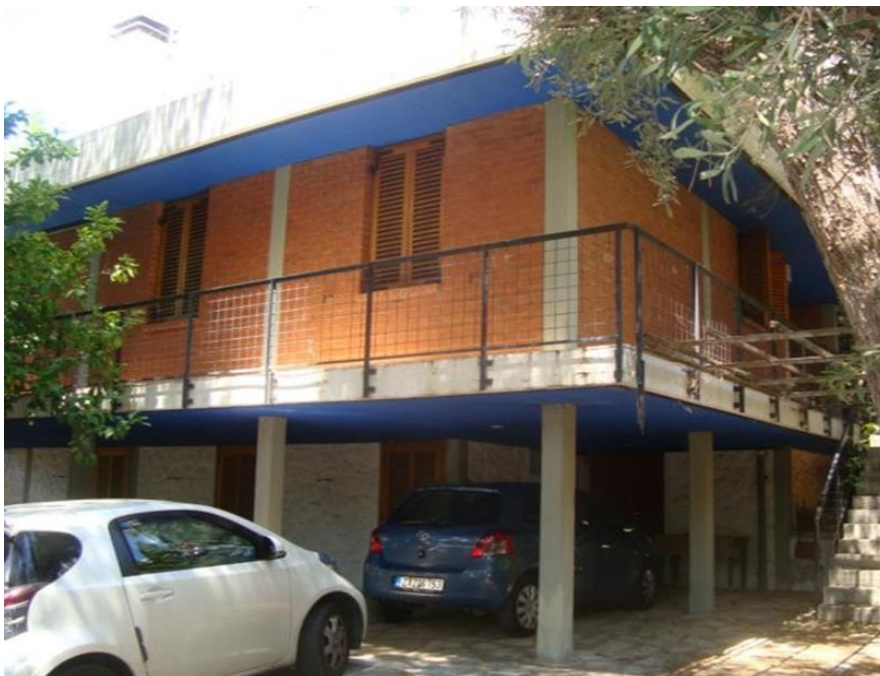
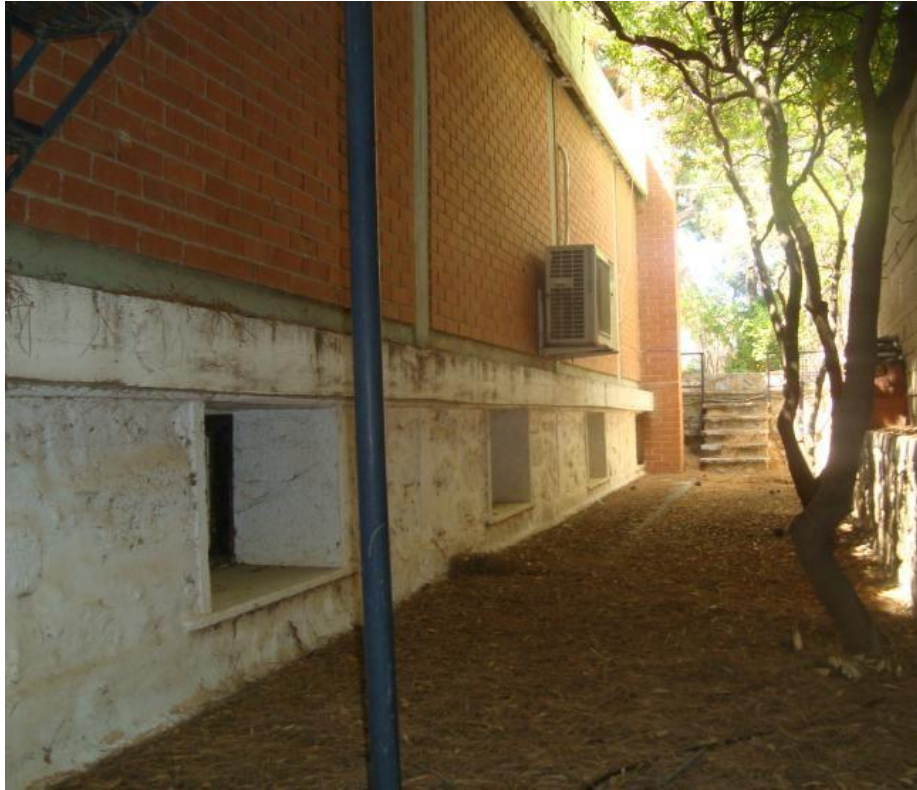
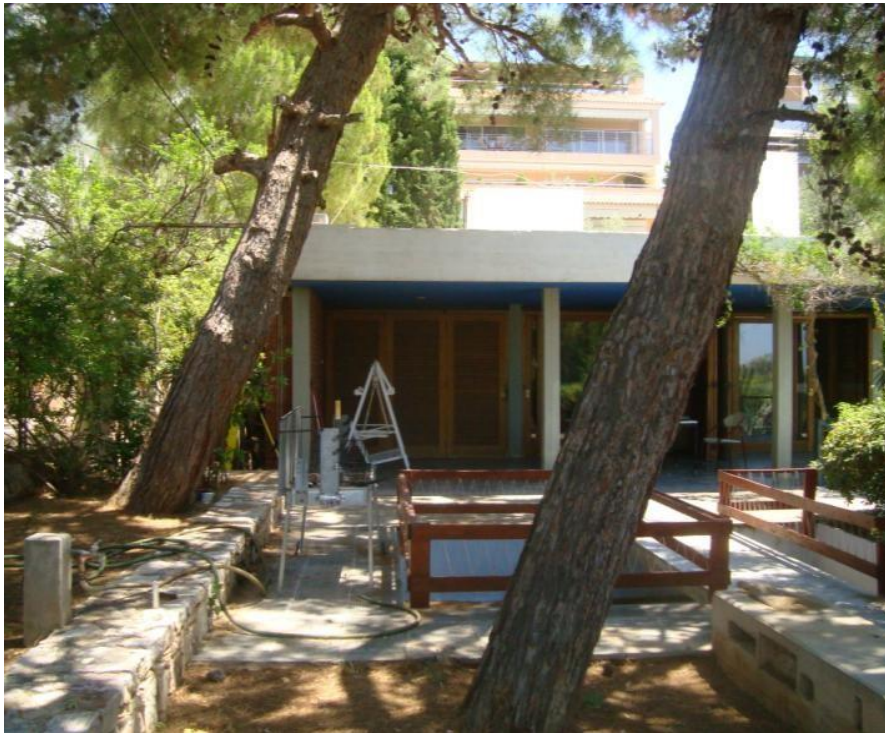
Στις εικόνες 3,4,5,6 παρατηρούμε ότι το κτίριο είναι ασοβάτιστο με εμφανείς οπτοπλίνθους. Επίσης διαθέτει ξύλινα κουφώματα και εξωτερική σκάλα που οδηγεί στη στάθμη του Α' ορόφου

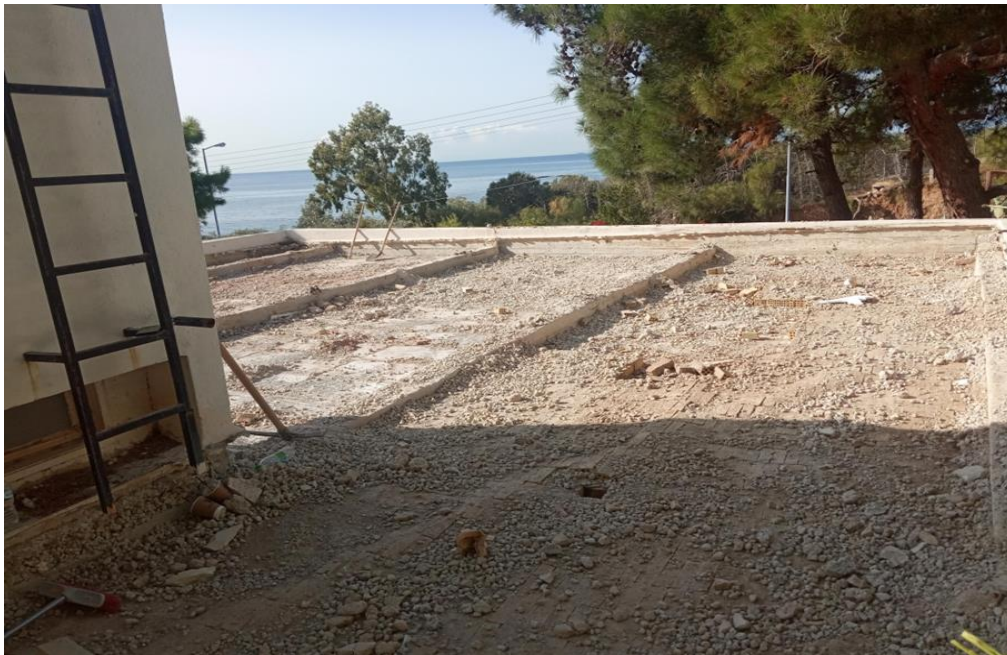
Εικόνα 10. Ανεστραμμένες δοκοί στην οροφή ορόφου

Στην εικόνα 10 διακρίνονται οι ανεστραμμένοι δοκοί στην οροφή του Α΄ ορόφου μετά την διαδικασία του χαντρώματος για την εύρεση του σπλισμού της κατασκευής.

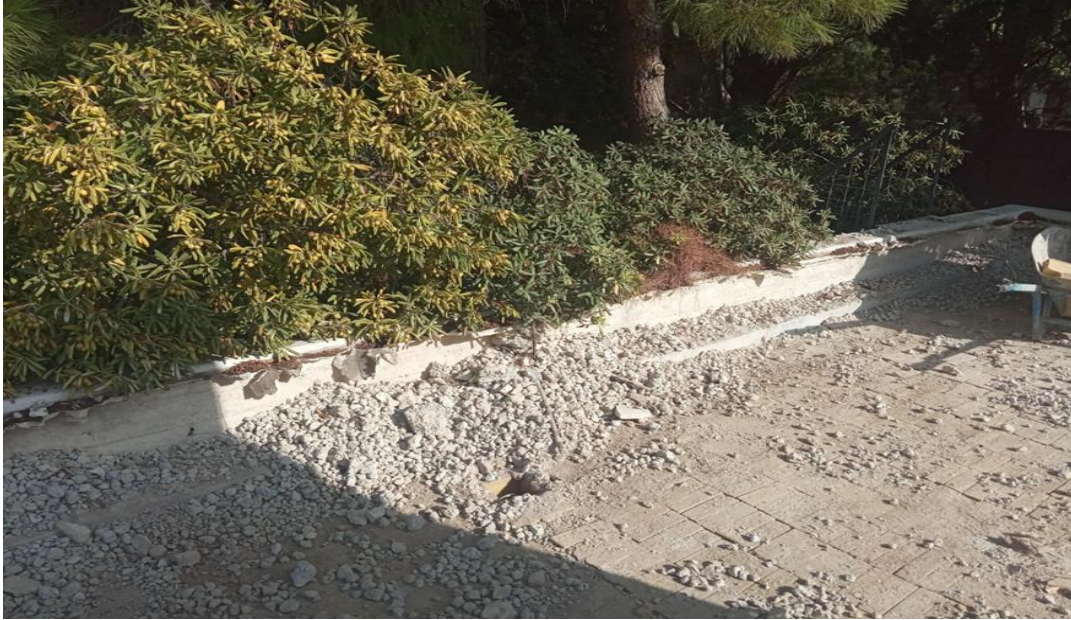
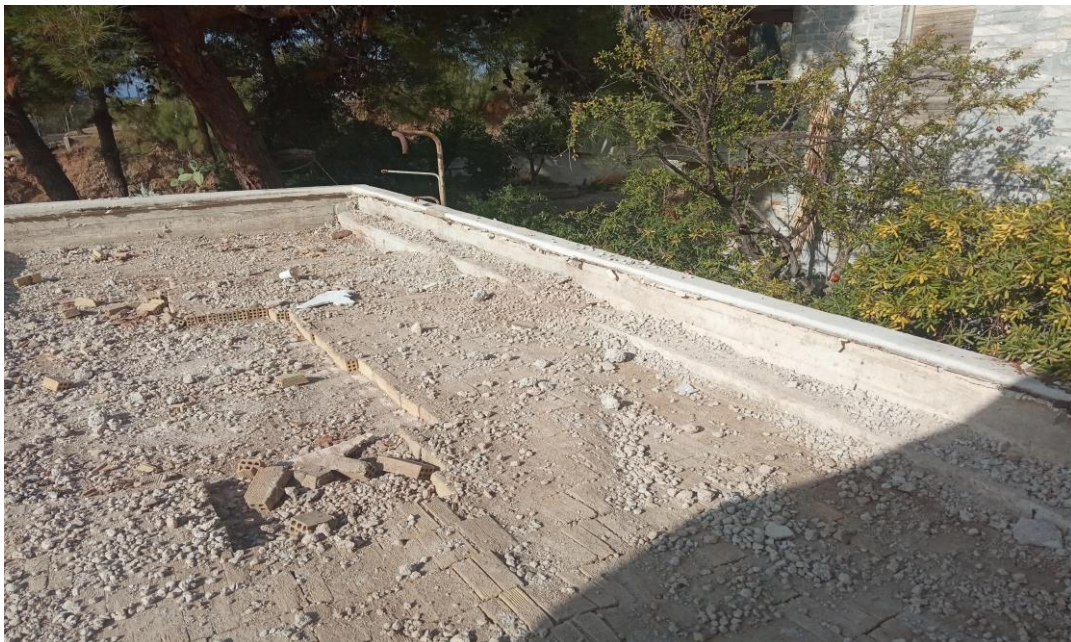
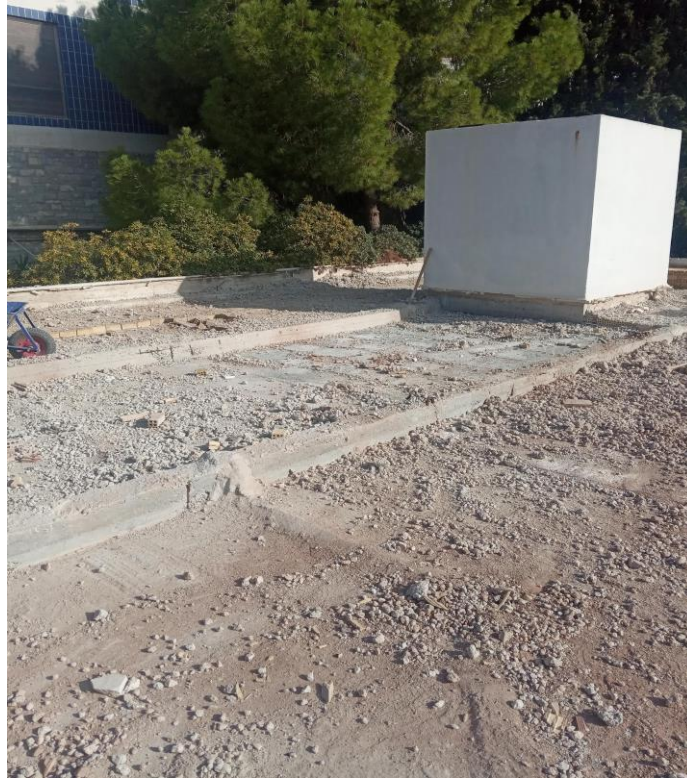
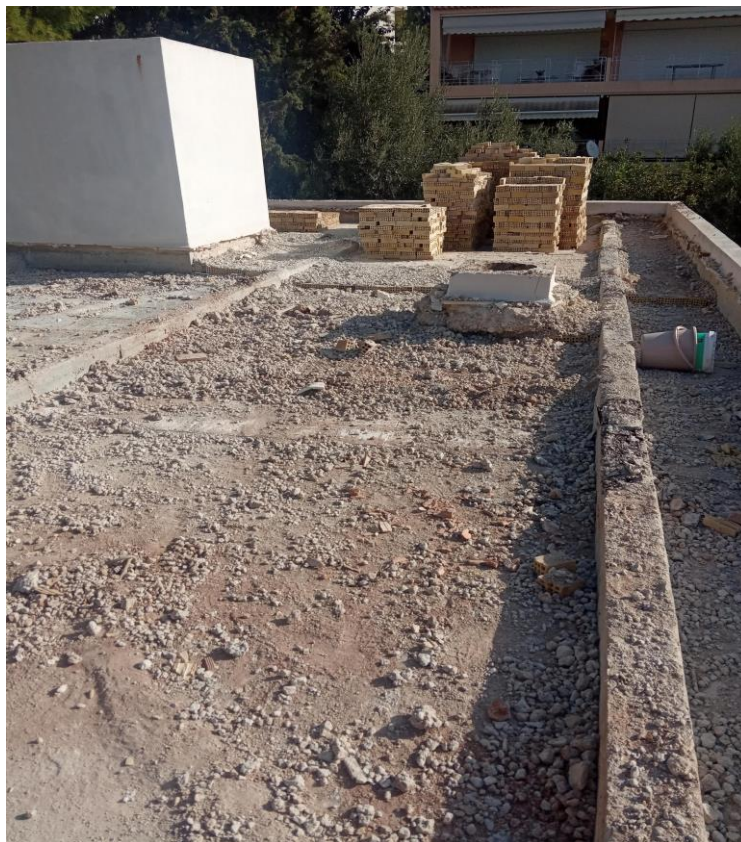
Στις εικόνες 11,12,13,14 διακρίνεται η αφαίρεση της στρώσης από οπτοπλινθοδομή που υπήρχε μέσα στην πλάκα με τα διάκενα με σκοπό την ελάφρυνση της κατασκευής και την τοποθέτηση διογκωμένης πολυστερίνης.

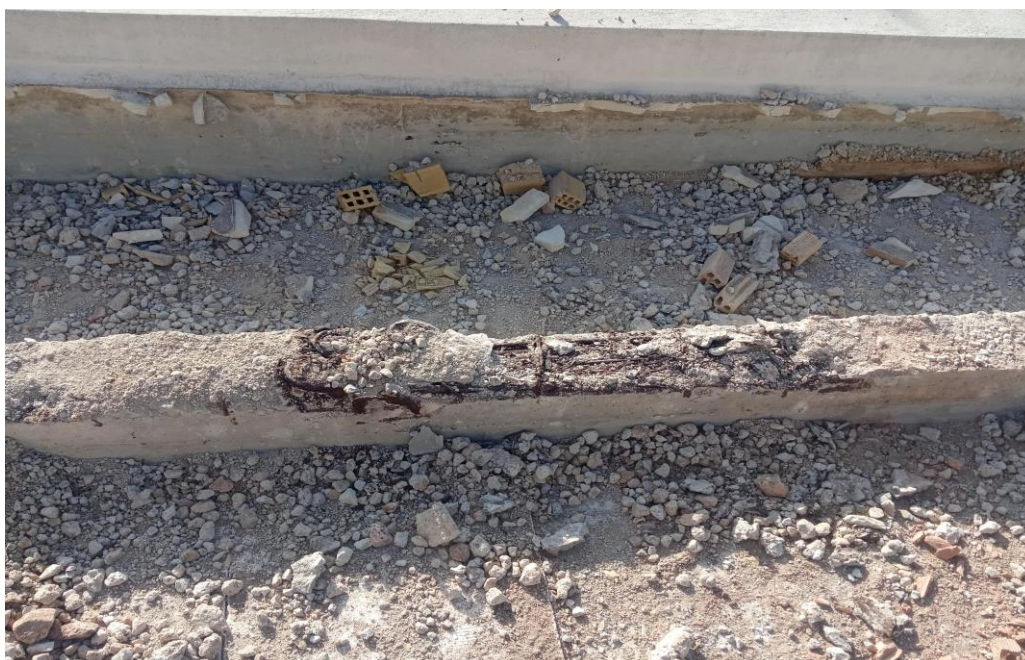
Εικόνα 15. Αποκάλυψη οπλισμού

Στην εικόνα 15 βλέπουμε την αποκάλυψη του οπλισμού των δοκών ώστε να γίνει η μελέτη ενίσχυσης.

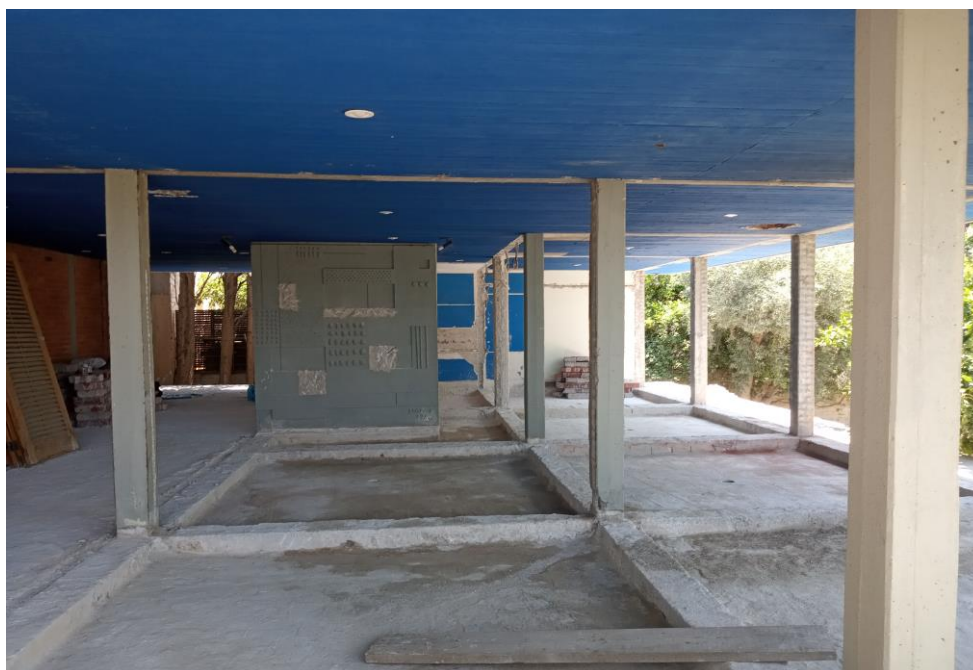
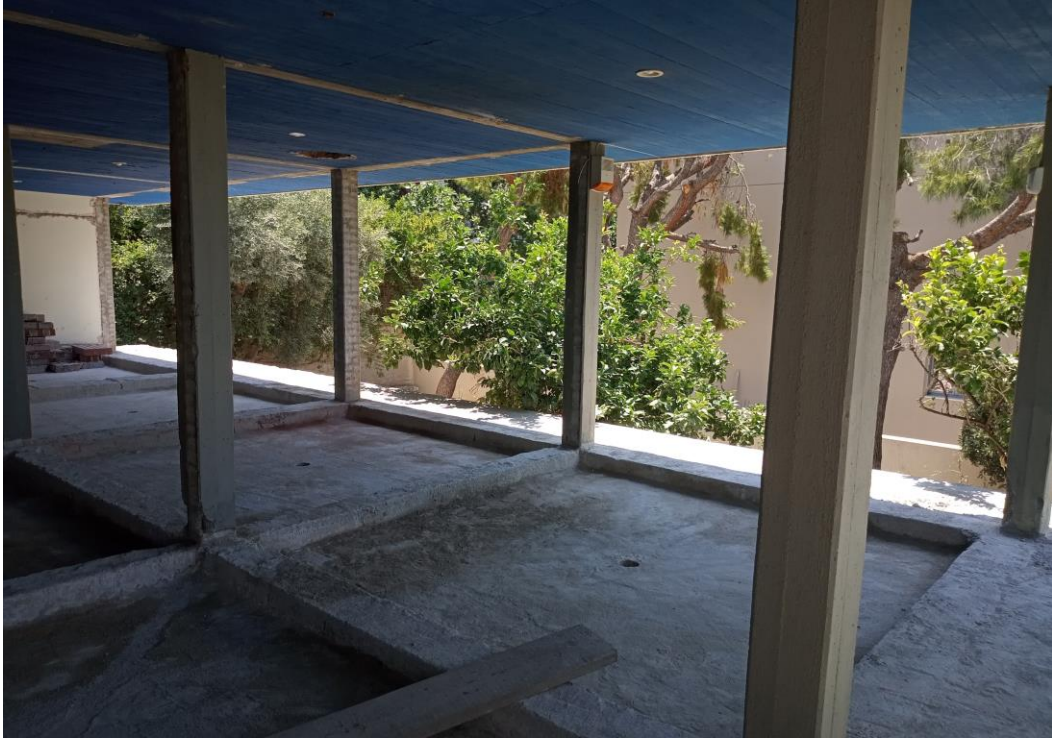
Στις εικόνες 16,17 παρατηρούμε τα μικρών διαστάσεων υποστυλώματα και την κάλυψη που έχει γίνει στις ανεστραμμένες δοκούς με ειδική εξωτερικού τύπου υαλοσανίδα για αισθητικούς λόγους και για λόγους ηχομόνωσης και θερμομόνωσης.

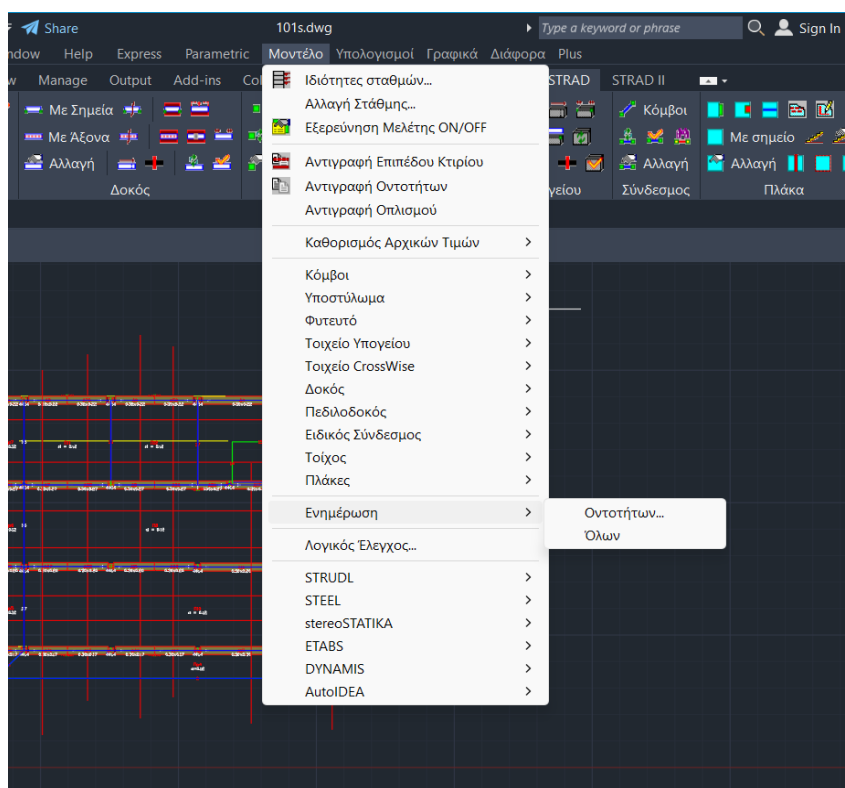
Εικόνα 26. Προέλεγχος.

Με βάση τα αποτελέσματα του προελέγχου του φορέα βρέθηκαν μεγάλες ανεπάρκειες στα δοκάρια και στα υποστυλώματα ($\lambda > 2,5$) όπου λ είναι ο δείκτης ανεπάρκειας του κάθε δομικού στοιχείου της κατασκευής μας. Συγκεκριμένα το λ είναι η ροπή σχεδιασμού προς την ροπή αντοχής. Λόγω των ανεπαρκειών επιλέχθηκε η μέθοδος στατικής ελαστικής ανάλυσης m (όπου m συμβολίζει την πλαστιμότητα στις περιοχές ελέγχου των δομικών στοιχείων της κατασκευής μας).
