ΠΑΝΕΠΙΣΤΗΜΙΟ ΠΕΛΟΠΟΝΝΗΣΟΥ

ΠΤΥΧΙΑΚΗ ΕΡΓΑΣΙΑ:
ΕΠΑΝΑΧΡΗΣΗ ΑΡΧΟΝΤΙΚΟΥ ΣΤΗ ΧΑΛΚΙΔΑ

ΛΑΜΠΡΟΠΟΥΛΟΥ ΕΥΓΕΝΙΑ [Α.Μ. 5971]
ΠΡΟΜΠΟΝΑ - ΚΟΤΤΑΚΗ ΚΥΡΙΑΚΗ [Α.Μ. 6374]

2.3.5. ΣΧΕΔΙΑ ΠΑΘΟΛΟΓΙΑΣ ΚΑΤΟΨΗ ΧΑΜΩΓΙΟΥ

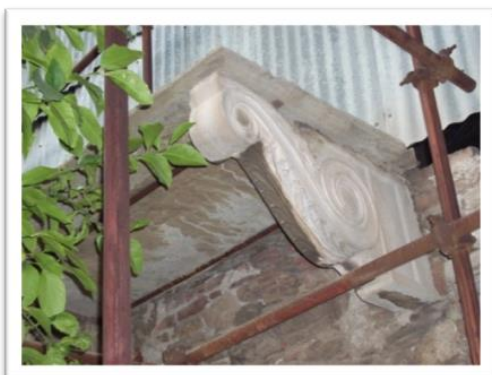
- i. Τα ανοίγματα με νεοκλασικές αναλογίες στις όψεις των σαχνισιών, που δεν ανταποκρίνονται στην αυθεντική διάταξη παραθύρων.
- ii. Το παράλληλο στην όψη της αυλής χώρισμα του χαγιατιού με τα νεοκλασικά κουφώματα.
- iii. Τα νεώτερα ανοίγματα, το μπαλκόνι, τα ακροκέραμα, και οι λοιπές νεοκλασικές μορφές της δυτικής όψης, που αντικατέστησαν τα σαχνίσια του «καλού οντά».
- iv. Την ευτελή κατασκευή της όψης του χαγιατιού με τους δύο πλίνθινους πεσσούς που την φέρουν.⁴

Εικόνα 6. Νεοκλασικό μπαλκόνι με φουρούσι. **Εικόνα 7.** Νοτιοανατολική όψη χαγιατιού στο ανώι. **Εικόνα 8.** Εσωτερικό μασιά. **Εικόνα 9.** Νότια όψη, φέροντες πεσσοί. Πηγή: Προσωπικό αρχείο.

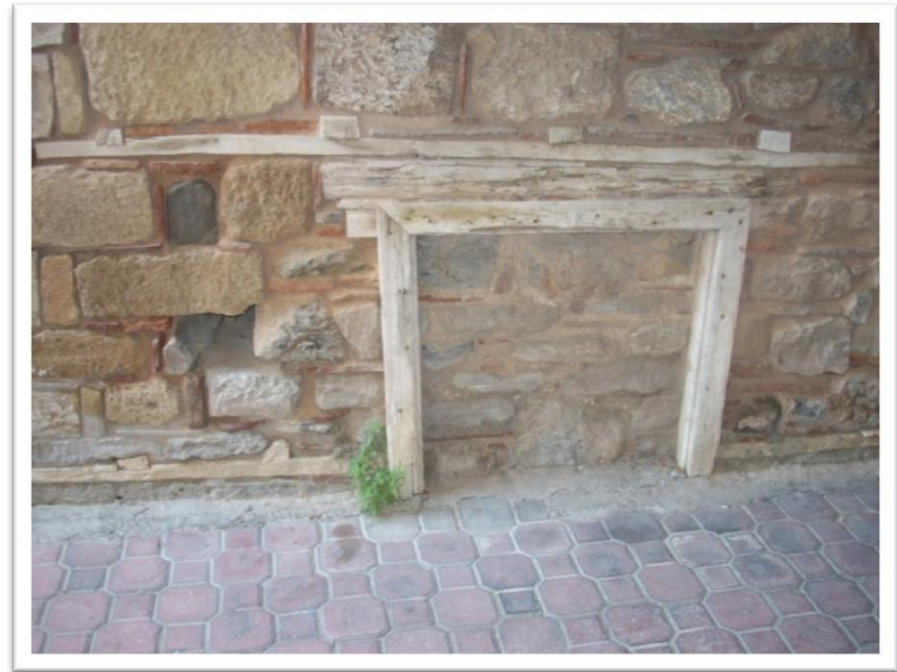
Πρόκειται για υπόγειους χώρους, τρεις συνολικά. Είναι τοποθετημένοι γραμμικά, ο ένας δίπλα από τον άλλον. Ο πρώτος χώρος προς το μέρος της οδού Παίδων, έχει δύο παράθυρα, που σήμερα είναι κλεισμένα με ξερολιθιά λόγω της ανόδου της στάθμης του δρόμου κατά 50-60 εκατοστά.

Εικόνα 16. Κλειστό παράθυρο στο χαμώι προς την οδό Παίδων. Πηγή: Προσωπικό αρχείο.

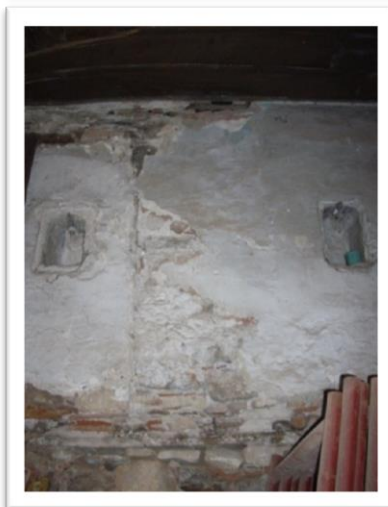
Εικόνα 20. Σημείο όπου υπήρχε το τζάκι. Πηγή: Προσωπικό αρχείο.

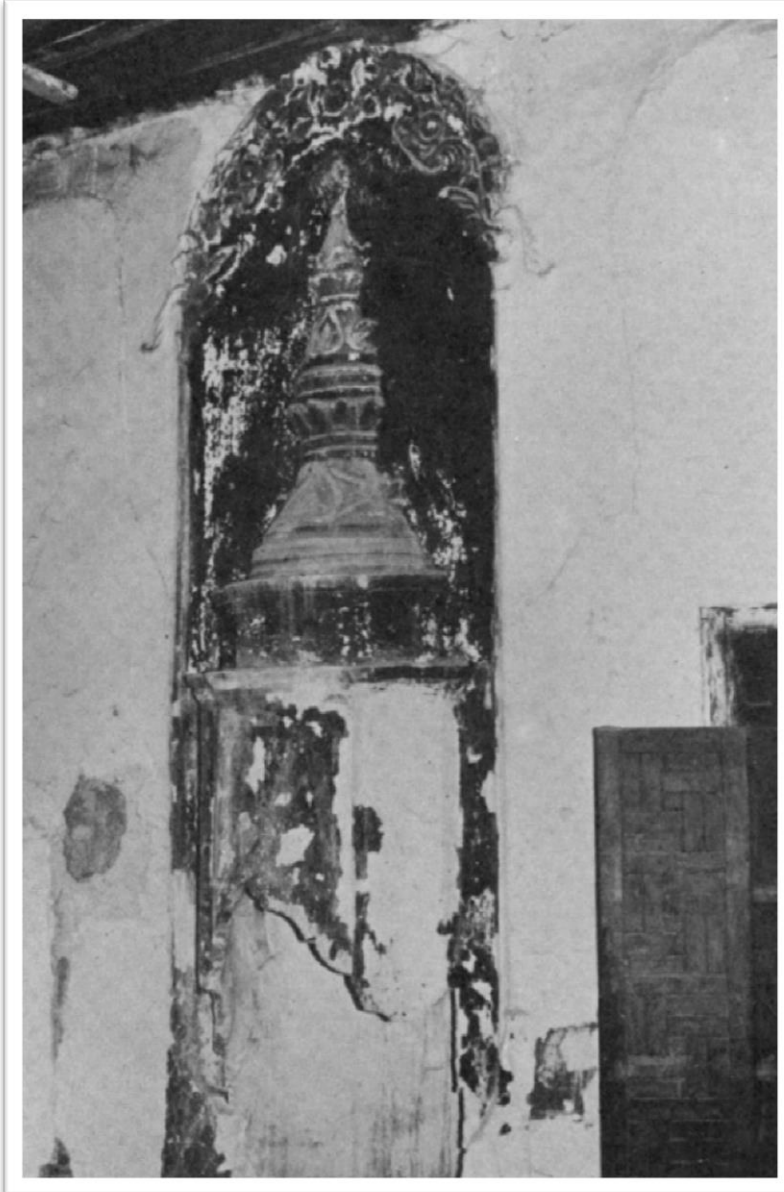
Εικόνα 31. Το τζάκι στον βόρειο τοίχο του καλού οντά.

Το τζάκι είναι από τα ωραιότερα που μπορεί να δει κανείς σε ολόκληρο το χώρο της λαϊκής αρχιτεκτονικής. Παρουσιάζει έντονα πτυχωτή «φούσκα» που φτάνει μέχρι το ταβάνι. Παρ'όλες τις φθορές που έχει υποστεί το σπίτι αλλά και το τζάκι, το οποίο είναι σκεπασμένο από νεώτερα διαδοχικά ασβεστόματα, διατηρεί ολόκληρη την παλιά του ομορφιά.

Αντίθετα με την πλούσια φούσκα, η ποδιά του τζακιού είναι απλή με μικρό ξύλινο πρεβάζι. Η κατάληξή του έχει πιθανότατα γκρεμιστεί από καιρό αφού δεν φαίνεται να εξέρχει από το κεκλιμένο επίπεδο της στέγης.

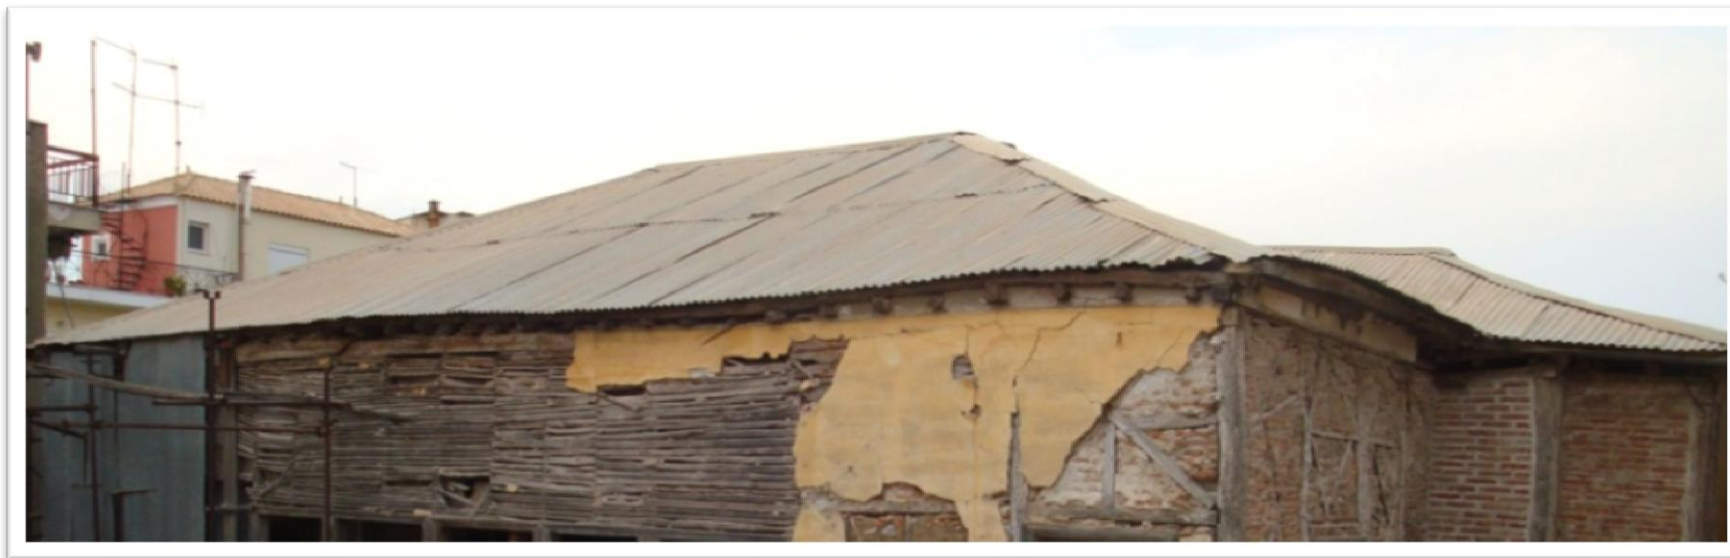
Τα πατώματα και το εσωτερικό της στέγης είναι σήμερα αφανή. Η ξύλινη στέγη, ήταν μία εντυπωσιακή κατασκευή με μεγάλες διατομές ξύλων. Μετά από πυρκαγιά έγινε κακή επισκευή και ήταν η αιτία της κατάρρευσης της δυτικής πλευράς και της καταστροφής του ταβανιού του καλού οντά.. Βλέποντας τη στέγη εξωτερικά αποτελείται από δύο χωριστά τμήματα. Το ένα μία πολύριχτη στέγη με πολύ μικρή κλίση καλύπτει σχεδόν όλο τον καλοκαιρινό οντά ενώ το υπόλοιπο μέρος του σπιτιού καλύπτεται από το δεύτερο τμήμα της στέγης, επίσης πολύριχτο.

Εικόνα 34. Νοτιοανατολική όψη στέγης. Πηγή: Προσωπικό αρχείο.

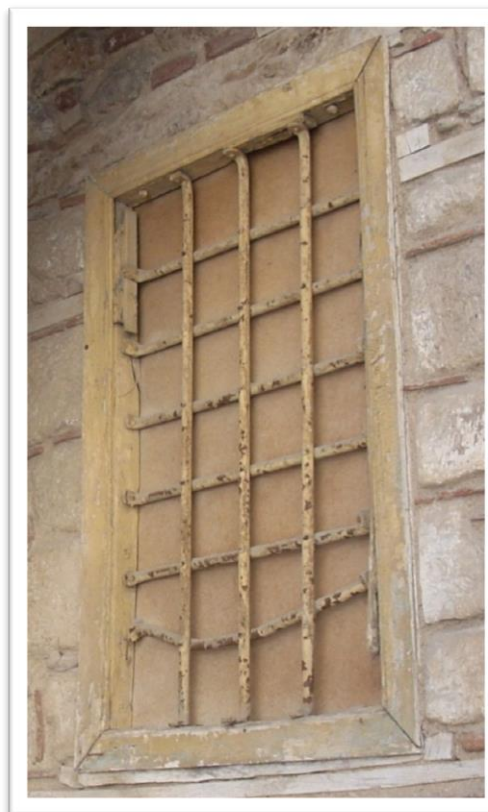
Τα εξωτερικά παράθυρα στο χαμώι και το μετζοπάτωμα είναι καλυμένα από χονδροειδείς σφυρήλατες σιδεριές, ενώ μερικές κάσες τους έχουν σαπίσει ολοκληρωτικά από το νερό της βροχής

Εικόνα 38. Εξωτερική όψη παραθύρου στο χαμώι. Πηγή: Προσωπικό αρχείο.
