Τ.Ε.Ι. ΔΥΤΙΚΗΣ ΕΛΛΑΔΑΣ

ΤΜΗΜΑ: ΠΟΛΙΤΙΚΩΝ ΜΗΧΑΝΙΚΩΝ Τ.Ε.

**ΕΠΑΝΑΧΡΗΣΗ ΚΑΙ ΑΠΟΚΑΤΑΣΤΑΣΗ
ΚΛΩΣΤΟΥΦΑΝΤΟΥΡΓΙΟ ΣΤΟ ΝΗΣΙ ΤΗΣ ΣΥΡΟΥ**

ΠΑΤΡΑ 2015

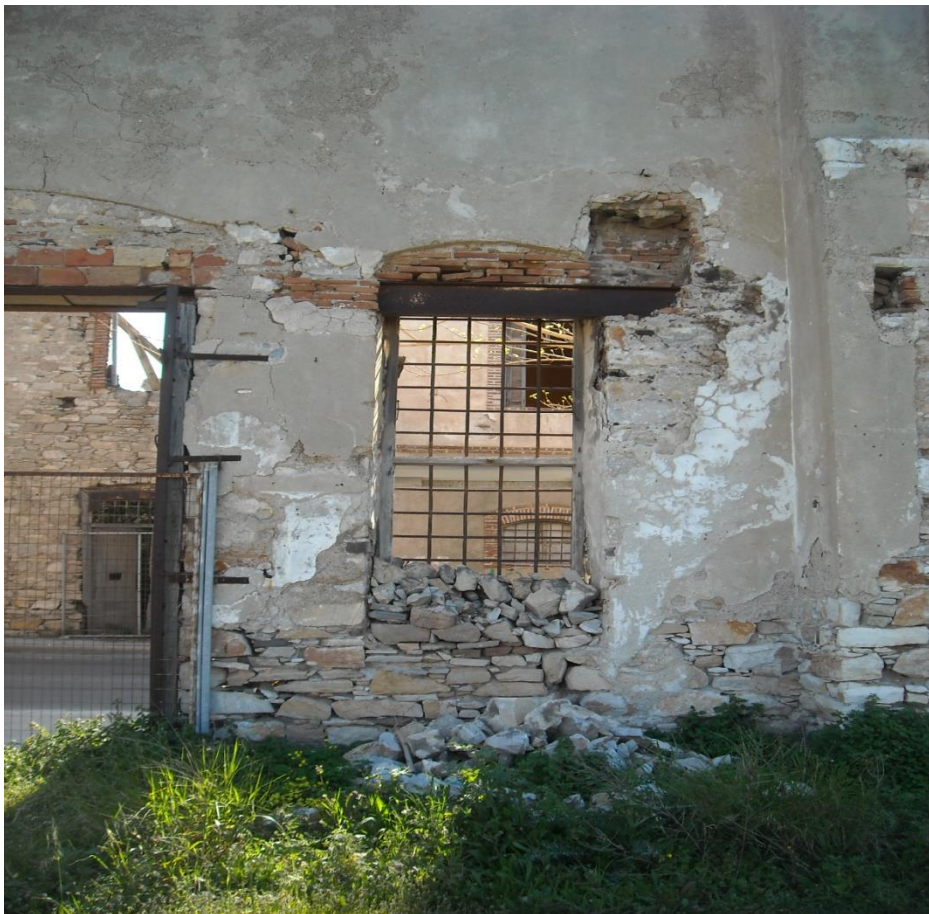
και των έγχρωμων επιχρισμάτων Τα εσωτερικά επιχρίσματα έχουν καταρρεύσει σε πολύ μεγάλο ποσοστό. Όπου σώζονται, παρουσιάζουν εκτεταμένες φθορές π.χ. παρουσία αλάτων, τοπική πτώση, βιολογικές επικαθήσεις, κλπ .στο παραθαλάσσιο κτίσμα εξωτερικά δεν υπάρχει επίχρισμα. Κάποιες από τις παραστάδες που είναι επιχρισμένες σε κάποια σημεία παρατηρείται κατάρρευση του επιχρίσματος ενώ σε άλλα οι χρωματισμοί τους έχουν αλλοιωθεί . Εσωτερικά το συγκρότημα έχει υποστεί τμηματική κατάρρευση . Επιχρισμένος είναι ο χώρος που στεγάζονται οι χώροι διοίκησης, αλλά και εκεί εξαιτίας της έκθεσης στις καιρικές συνθήκες και την εγκατάλειψη του κτίσματος παρατηρείται κατάρρευση της τοιχοποιίας, αποσάθρωση, ρωγμές και υγρασία σε μεγάλο μέρος της τοιχοποιίας.

Εικόνα 21: Φθορά εσωτερικής τοιχοποιίας

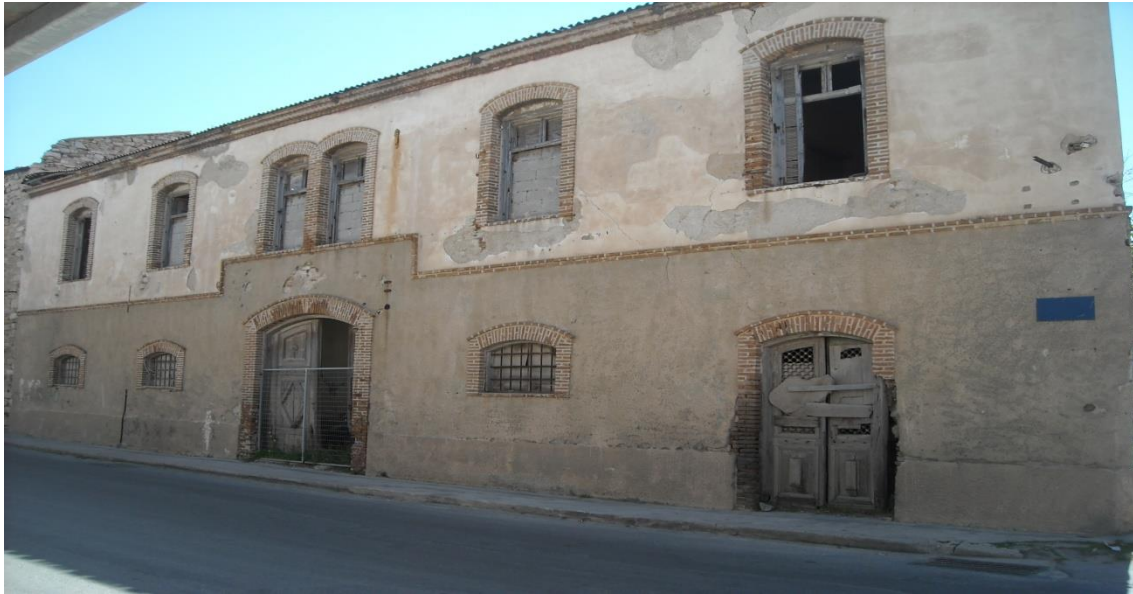
Μονό σ αυτό το συγκρότημα παρατηρείται η ύπαρξη χρωματισμών σε λευκά και υπόλευκα χρώματα, τα οποία με την έκθεση στα νερά της βροχής και γενικά στις καιρικές συνθήκες έχουν ως αποτέλεσμα την απόπλυση των επιχρισμάτων και των χρωματισμών τους .

Εικόνα 22: Φθορά επιχρισμένης όψης.

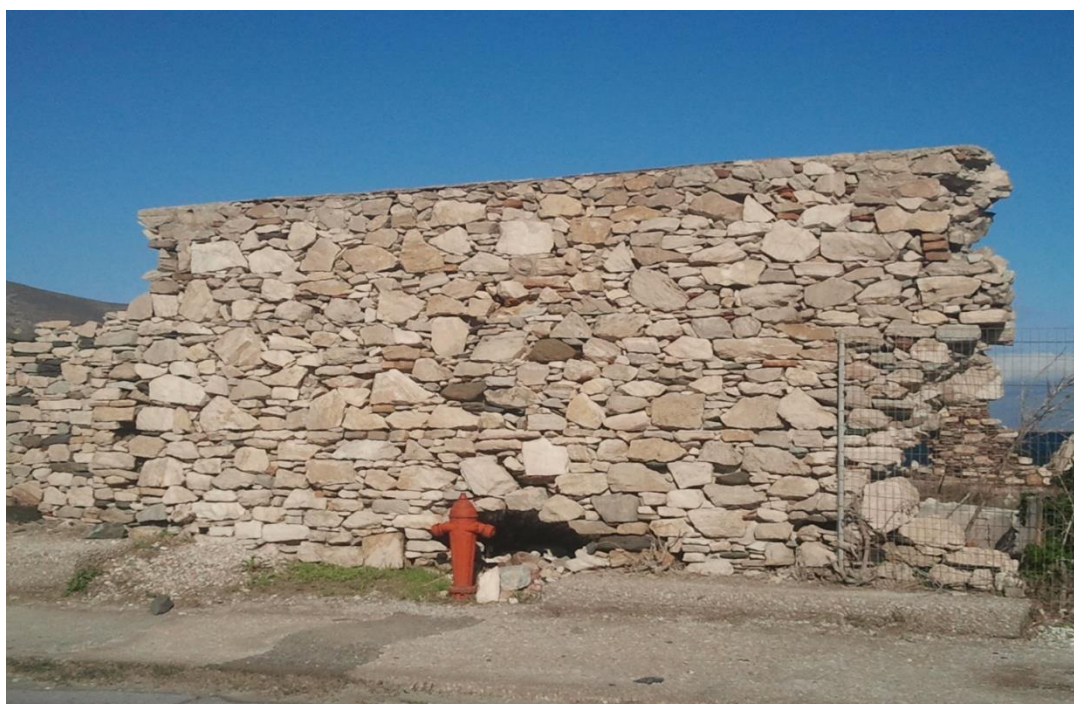
Εικόνα 46: Ερείπια τοίχου. Έχει καταστραφεί τμήμα του αριστερά και δεξιά.

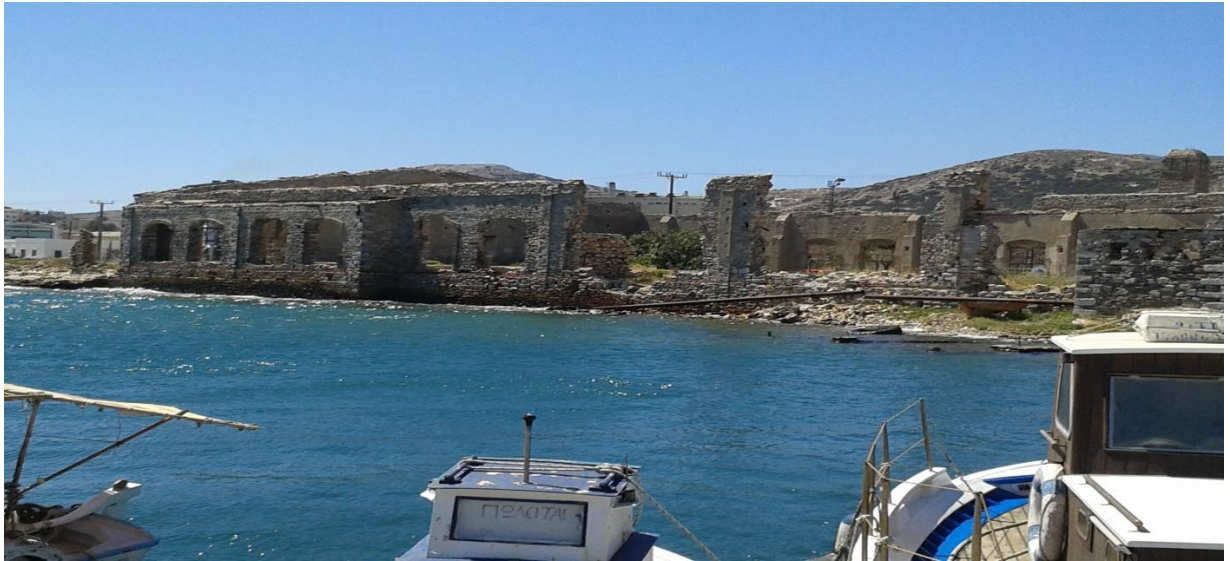
Εικόνα 68: Γενική άποψη της όψης επί της θάλασσας. Δίλοβα ανοίγματα με πλαίσια από τούβλα. Τμήματος τους έχει καταρρεύσει, καθώς και τμήμα του τοίχου επί της θάλασσας.

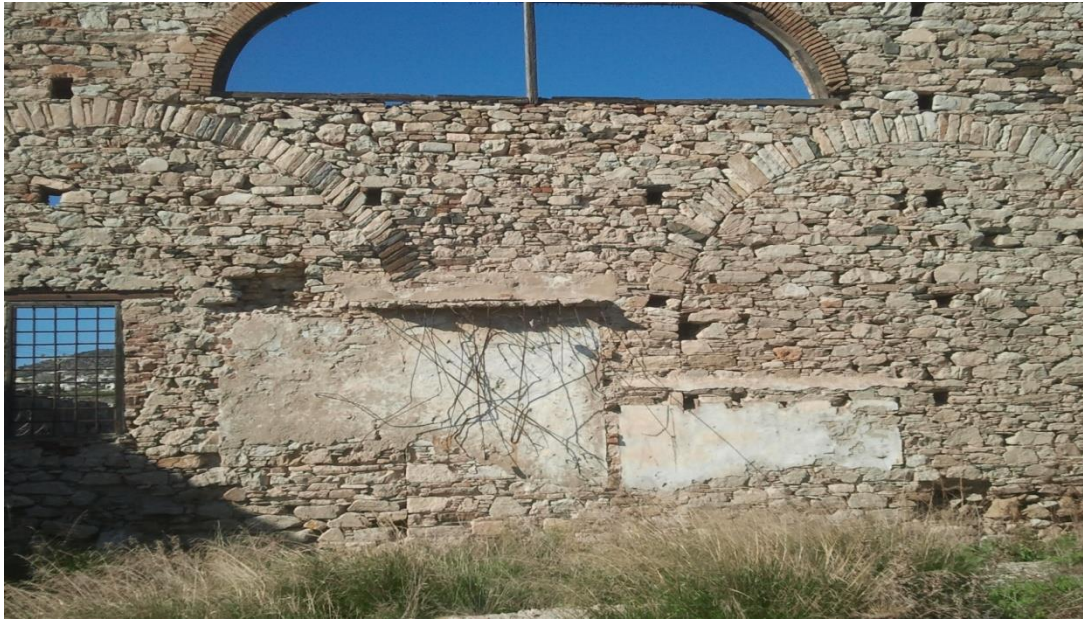
Εικόνα 73: Ίχνη επιχρίσματος από μεταγενέστερη κατασκευή. Κλειστές καμάρες με πλαίσια από πέτρες. Παράθυρα με προστατευτικές σιδεριές

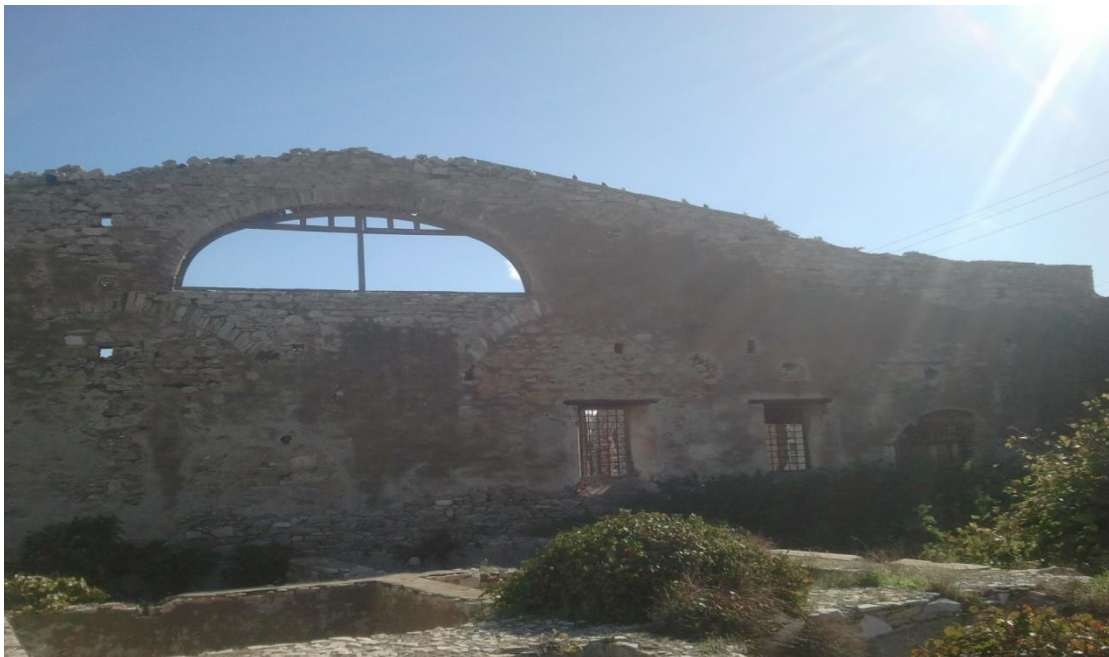
Εικόνα 76: Γενική άποψη πλευράς διαχωριστικού τοίχου. Επιχρισμένος, όμως τμήμα του επιχρίσματος έχει αποκολληθεί και είναι ορατή η λιθοδομή του.

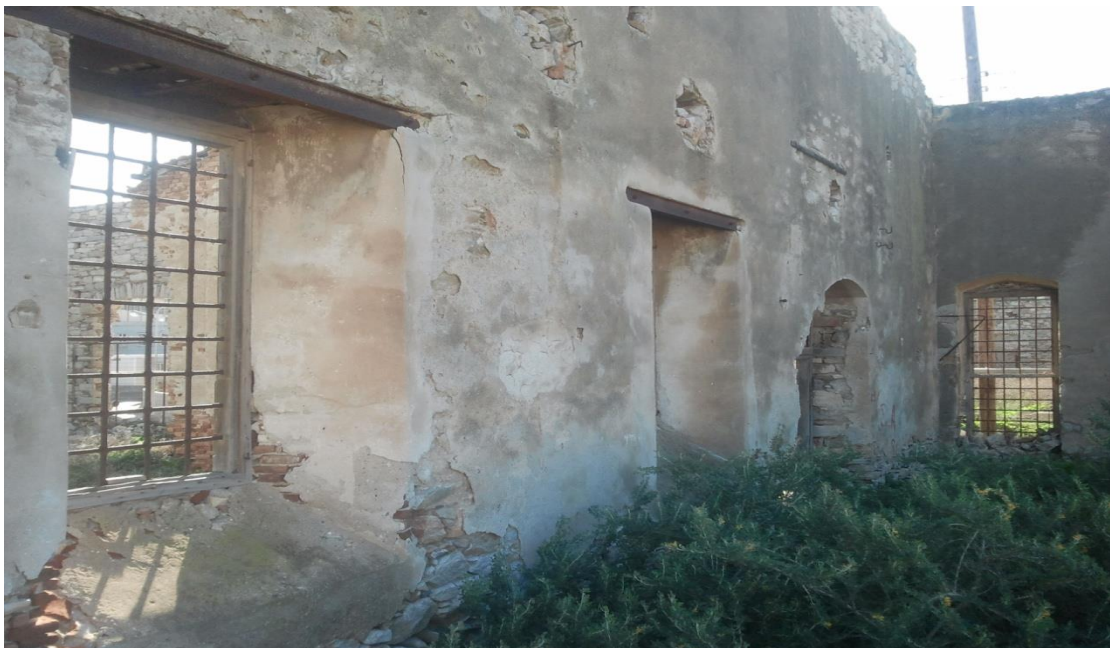
Εικόνα 78: Τρία ανοίγματα με προστατευτικές σιδεριές. Ο τοίχος ήταν επιχρισμένος, αλλά τμήμα του επιχρίσματος έχει αποκολληθεί.

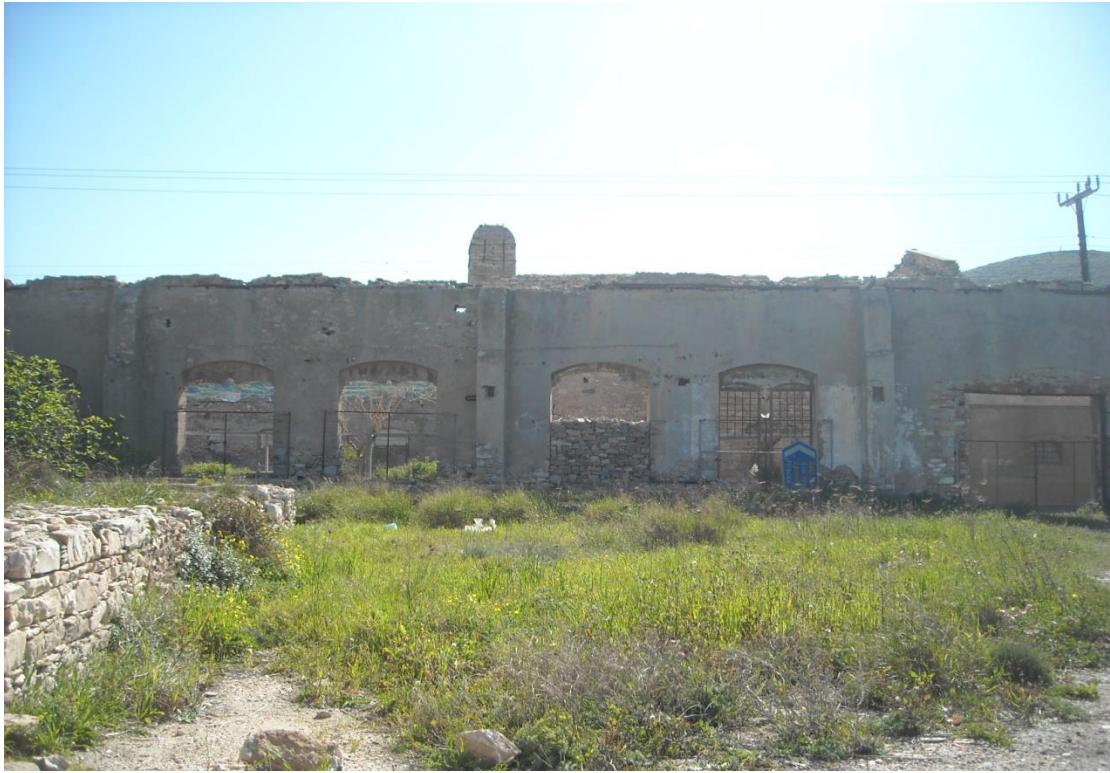
Εικόνα 83: Νότια όψη, επιχρισμένη. Αποκόλληση επιχρίσματος και αλλοίωση χρωματισμών.

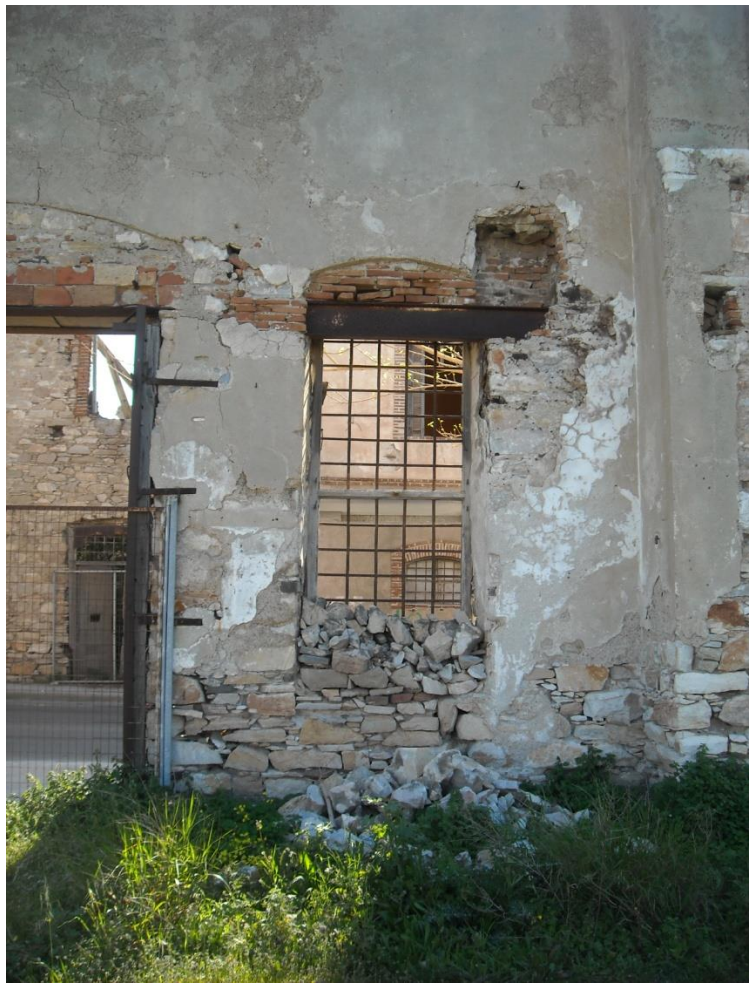
Εικόνα 86: Παράθυρο με προστατευτικές σιδεριές. Αποκόλληση επιχρίσματος και αλλοίωση χρωματισμών.

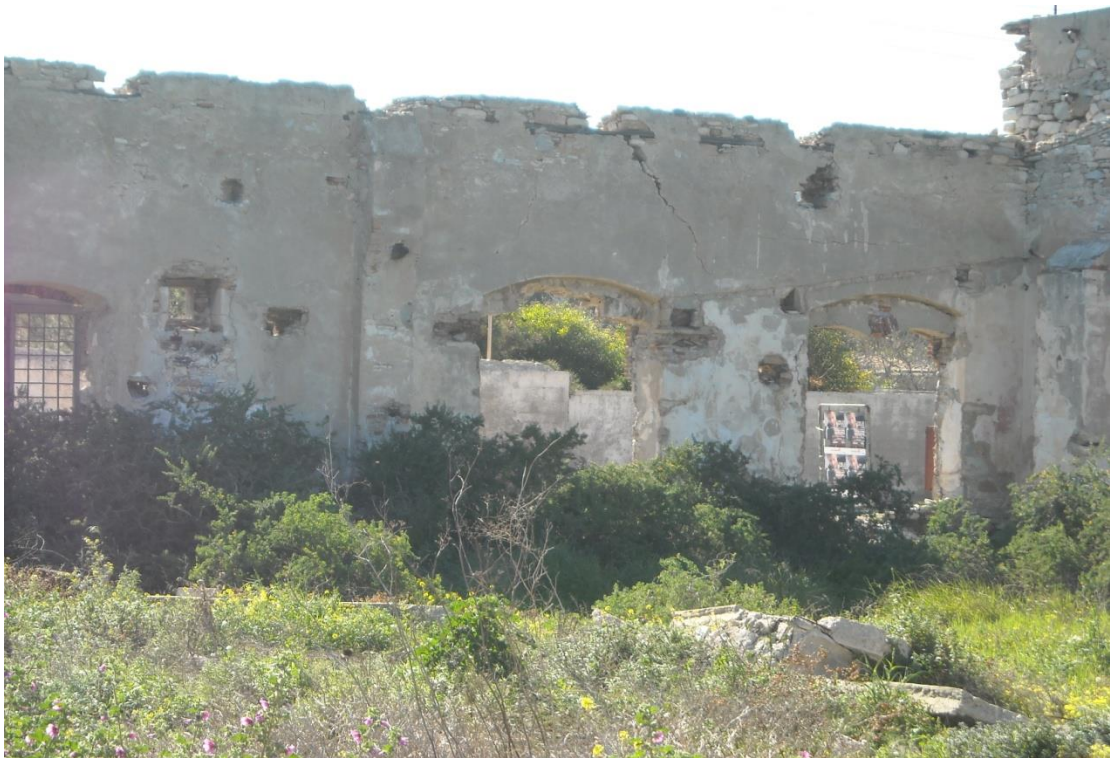
Εικόνα 90: Αποκόλληση επιχρίσματος , ρωγμές και αλλοίωση χρωματισμών.

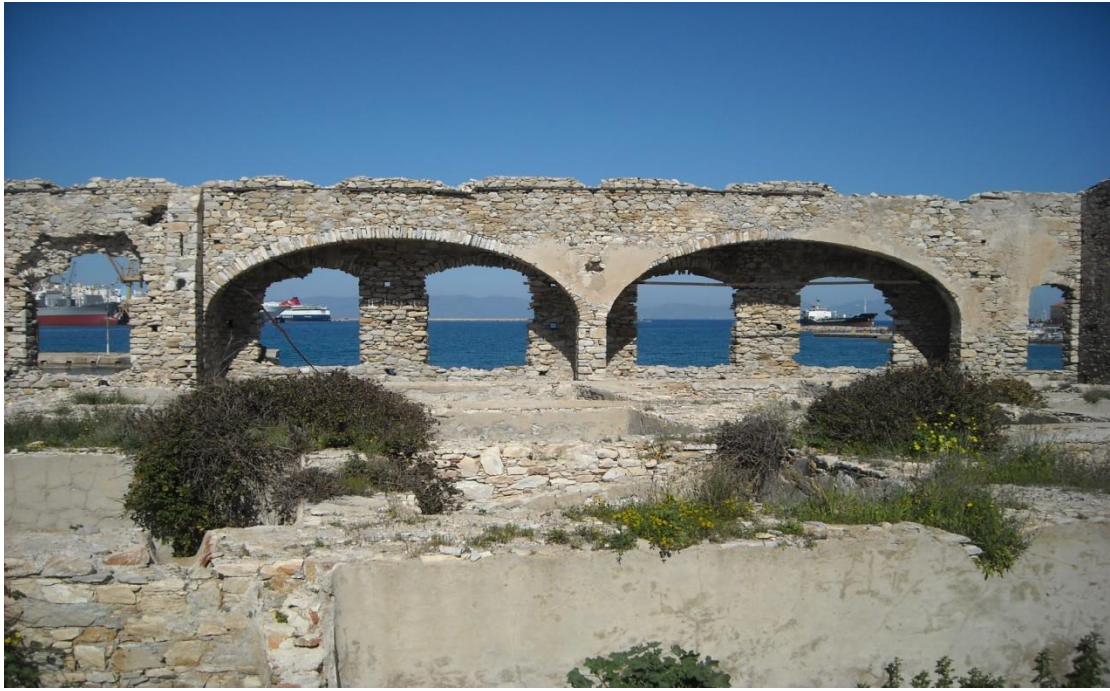
Εικόνα 95: Εμφανή η ημιλαξευτή λιθοδομή. Ίχνη επιχρίσματος που έχει αποκολληθεί.

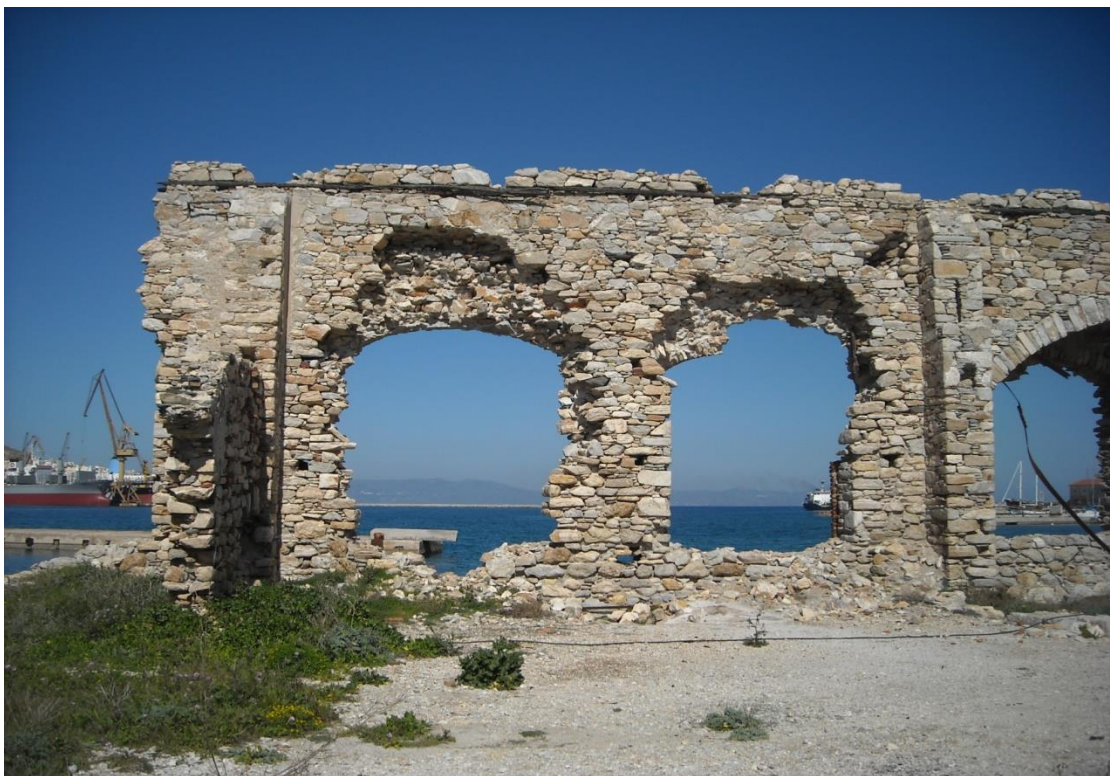
Εικόνα 96: Δίλοβα ανοίγματα. Αποκόλληση λιθοδομής.

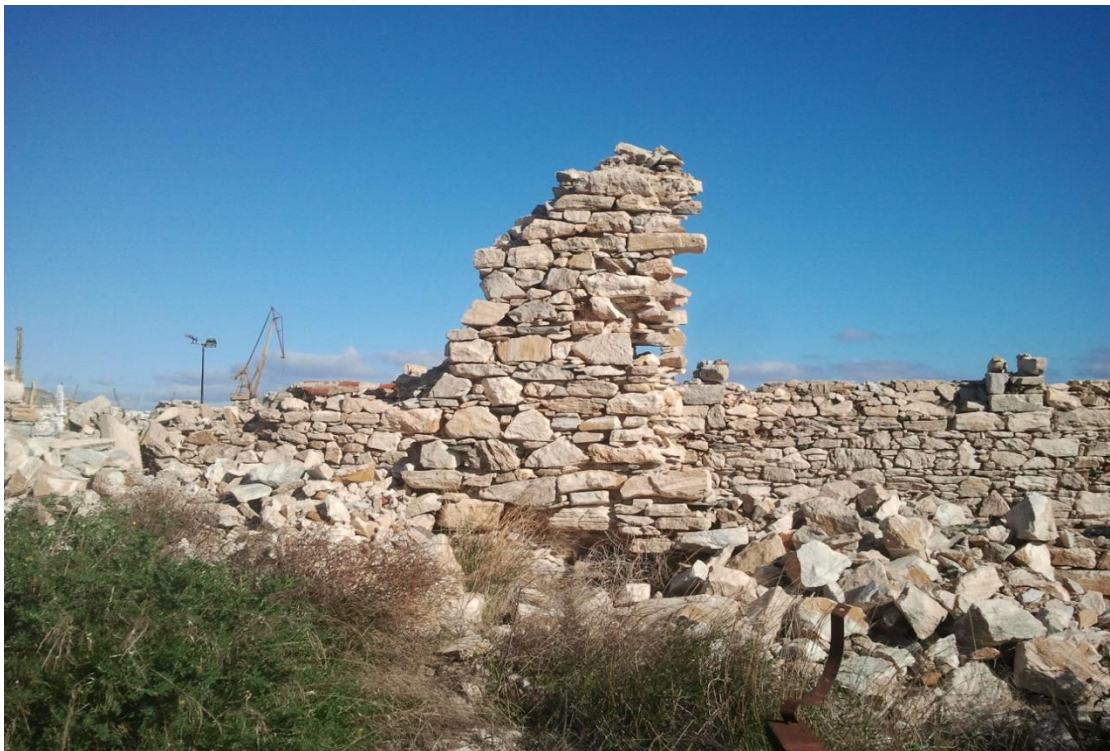
Εικόνα 102: Κατεστραμμένη καμάρα.

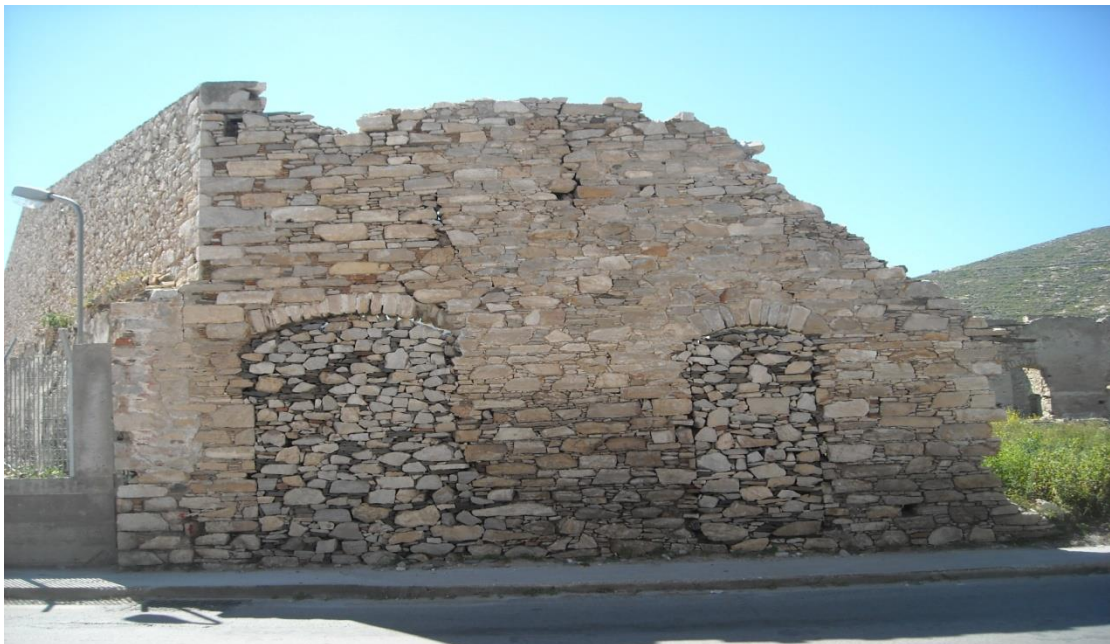
Εικόνα 112: Κλειστά ανοίγματα με τοξωτό υπέρθυρο από πέτρα στην ανατολική πλευρά του συγκροτήματος. Κατάρρευση τοιχοποιίας στο άνω μέρος και στο δυτικό κομμάτι.

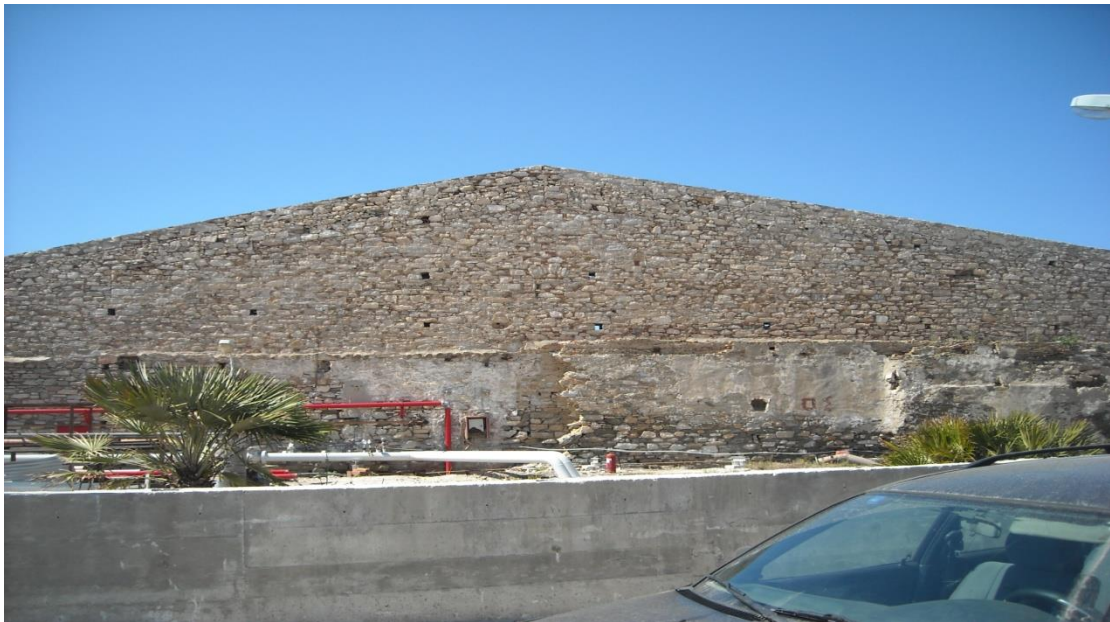
Εικόνα 114: Γενική άποψη της όψης της Δ.Ε.Η. Τριγωνικό αέτωμα δημιουργείται και χαρακτηριστικό είναι η ημιλαξευτή τοιχοποιία σε άτακτη τοποθέτηση. Είχε επιχρισθεί, αλλά έχουν απομείνει μόνο ίχνη του επιχρίσματος.

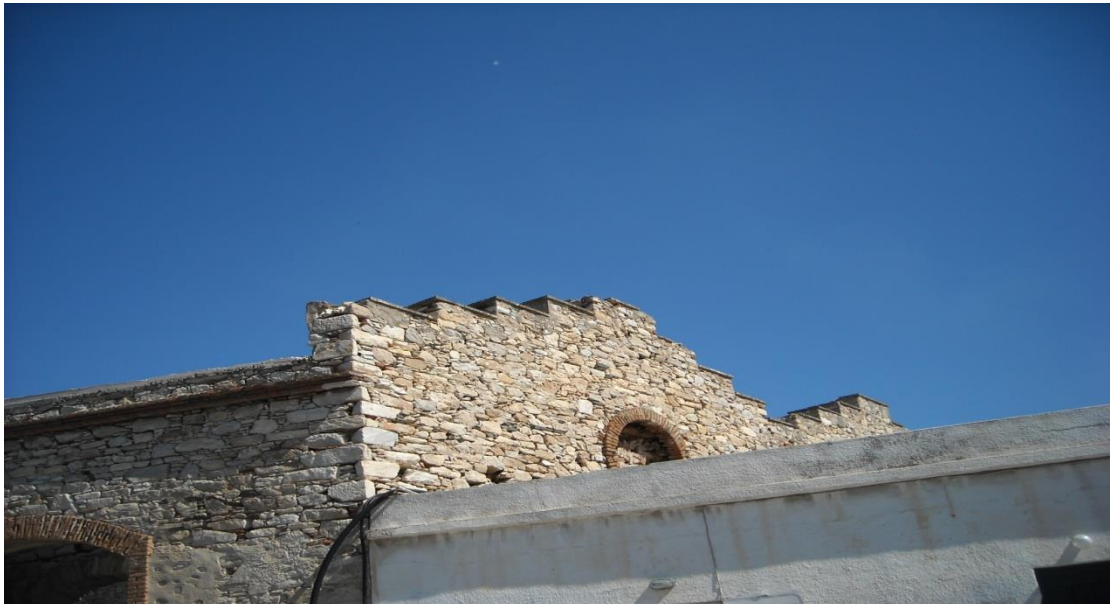
Εικόνα 116: Γενική άποψη επί των γηπέδων. Δυο αετώματα με σπασίματα στην άνω επιφάνεια τους.

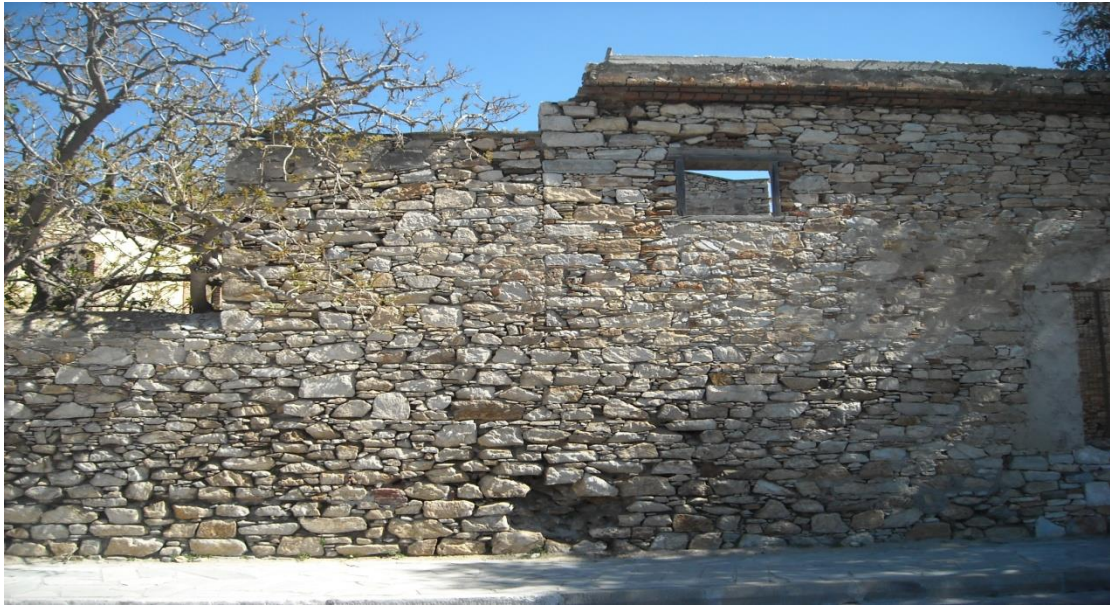
Εικόνα 121: Τοιχοποιία από εμφανής λίθους διάφορων μεγεθών. Αποκόλληση λιθοδομής.

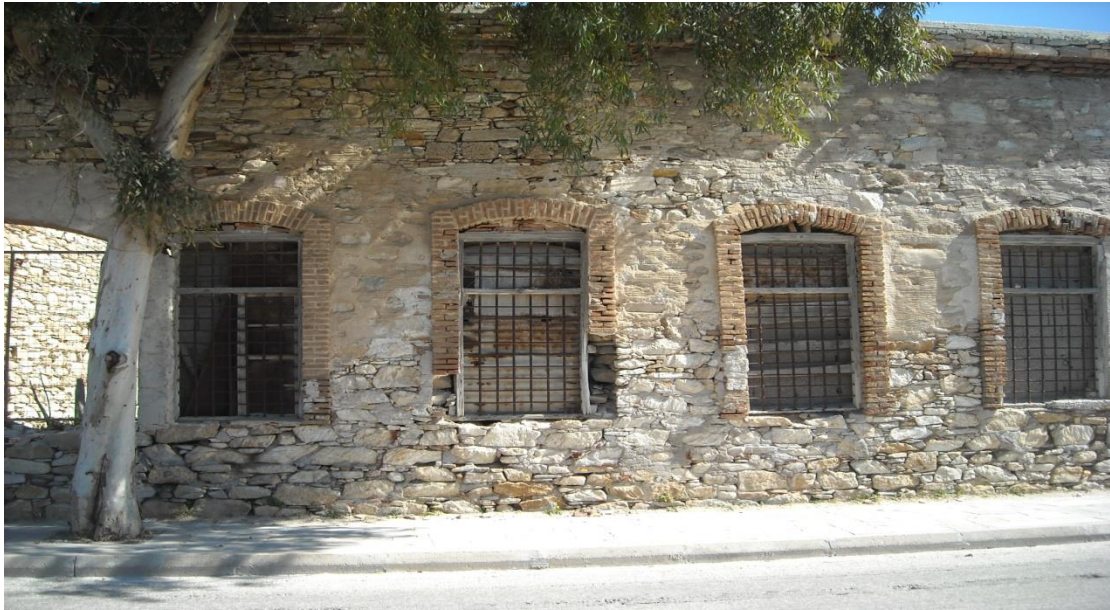
Εικόνα 123: Κλειστά τοξωτά ανοίγματα με πλαίσιο από τούβλα και προστατευτικές σιδεριές που έχουν οξειδωθεί. Τμήμα τους έχει αποκολληθεί .

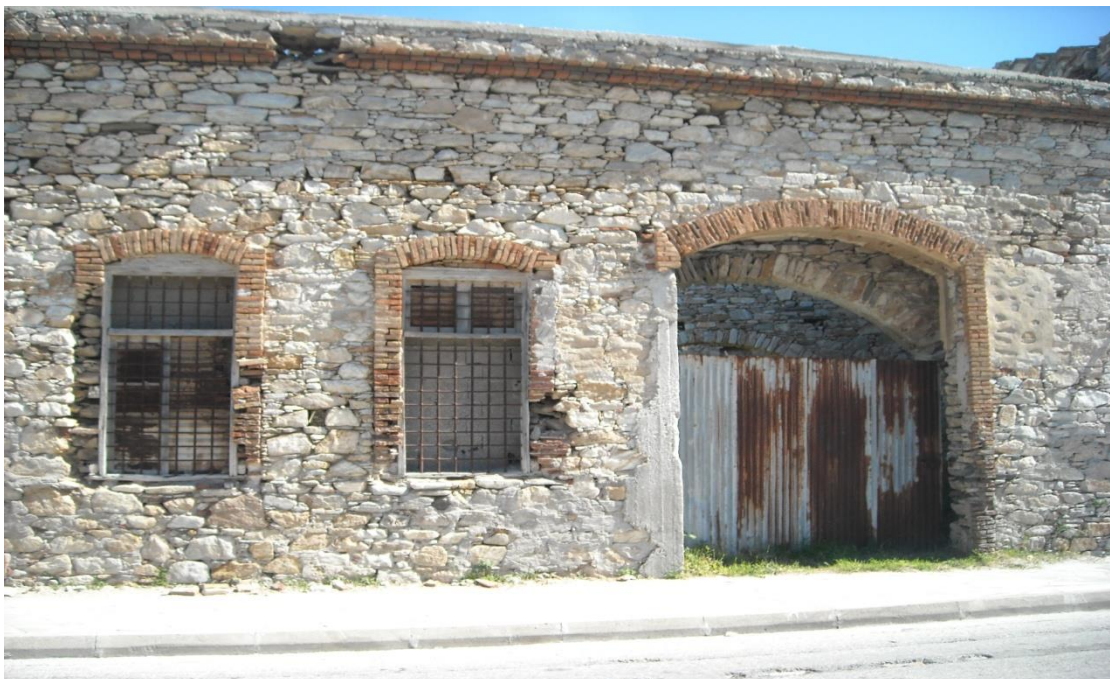
Εικόνα 124: Τοξωτά ανοίγματα με πλαίσιο από τούβλα και προστατευτικές σιδεριές. Τμήμα τους έχει αποκολληθεί. Δευτερεύον είσοδος κλειστή με ελενίτ που έχει οξειδωθεί.

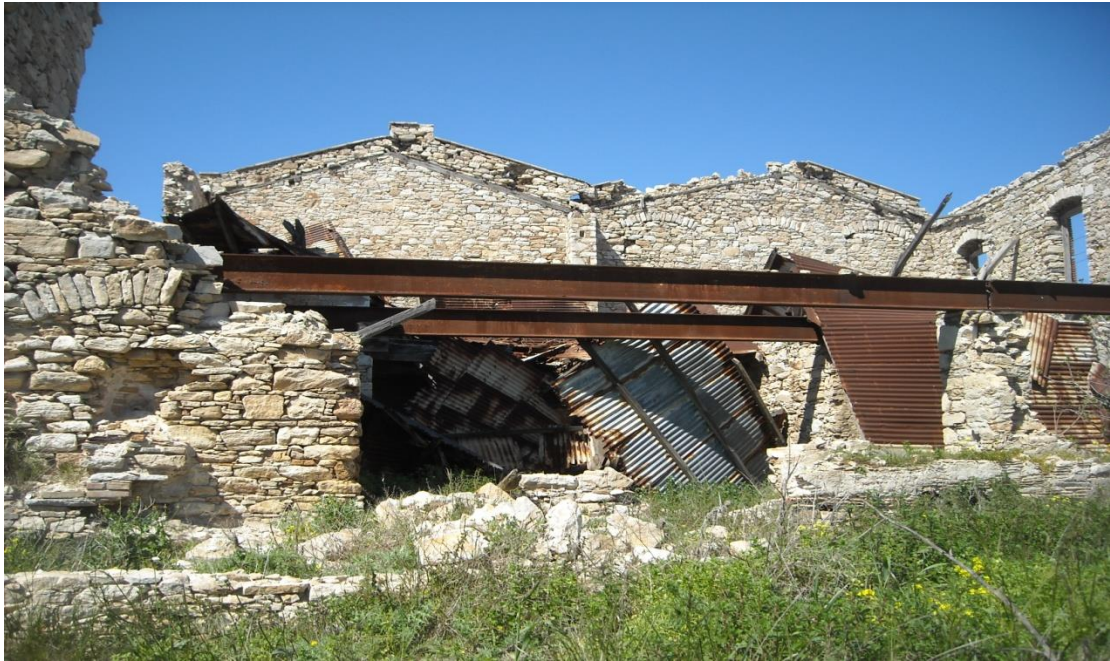
Εικόνα 137: Μη προσβάσιμος χώρος λόγω μπαζών .
