ΤΕΧΝΟΛΟΓΙΚΟ ΕΚΠΑΙΔΕΥΤΙΚΟ ΙΔΡΥΜΑ ΔΥΤΙΚΗΣ ΕΛΛΑΔΟΣ

## ΠΤΥΧΙΑΚΗ ΕΡΓΑΣΙΑ

**ΑΠΟΚΑΤΑΣΤΑΣΗ ΚΑΙ  
ΕΠΑΝΑΧΡΗΣΗ ΤΟΥ  
ΔΙΑΤΗΡΗΤΕΟΥ ΝΕΟΚΛΑΣΙΚΟΥ  
ΤΗΣ ΕΘΝΙΚΗΣ ΤΡΑΠΕΖΗΣ ΣΤΟ  
ΑΓΡΙΝΙΟ.**

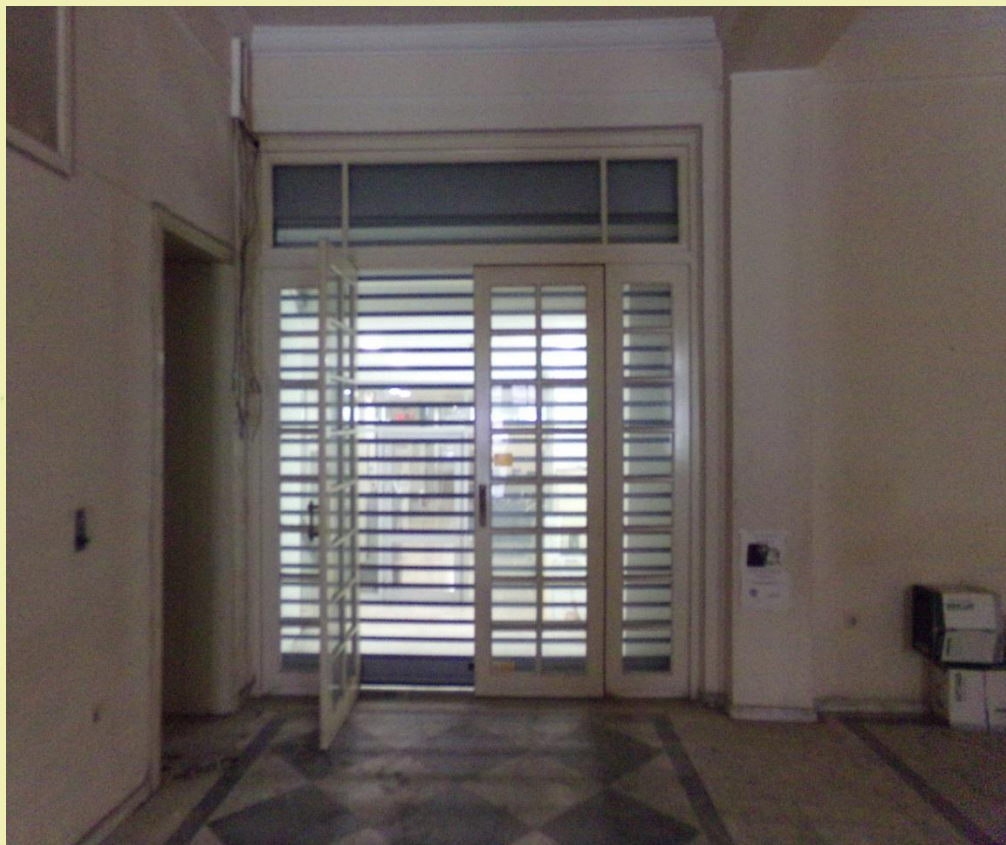
**Εικόνα 16:** Οι φθορές έχουν εξαπλωθεί περιμετρικά στο άνοιγμα.

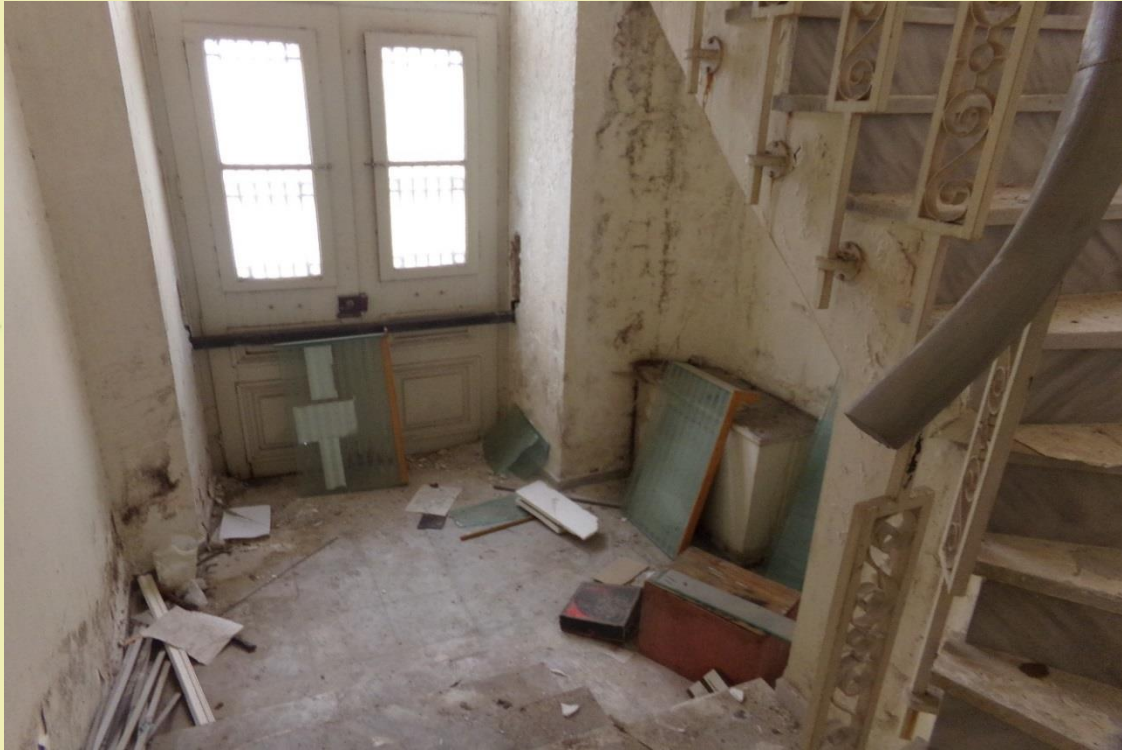
Εικόνα 23: Ο χώρος του κλιμακοστασίου με εμφανή την επίδραση της αμοιικής υγρασίας.

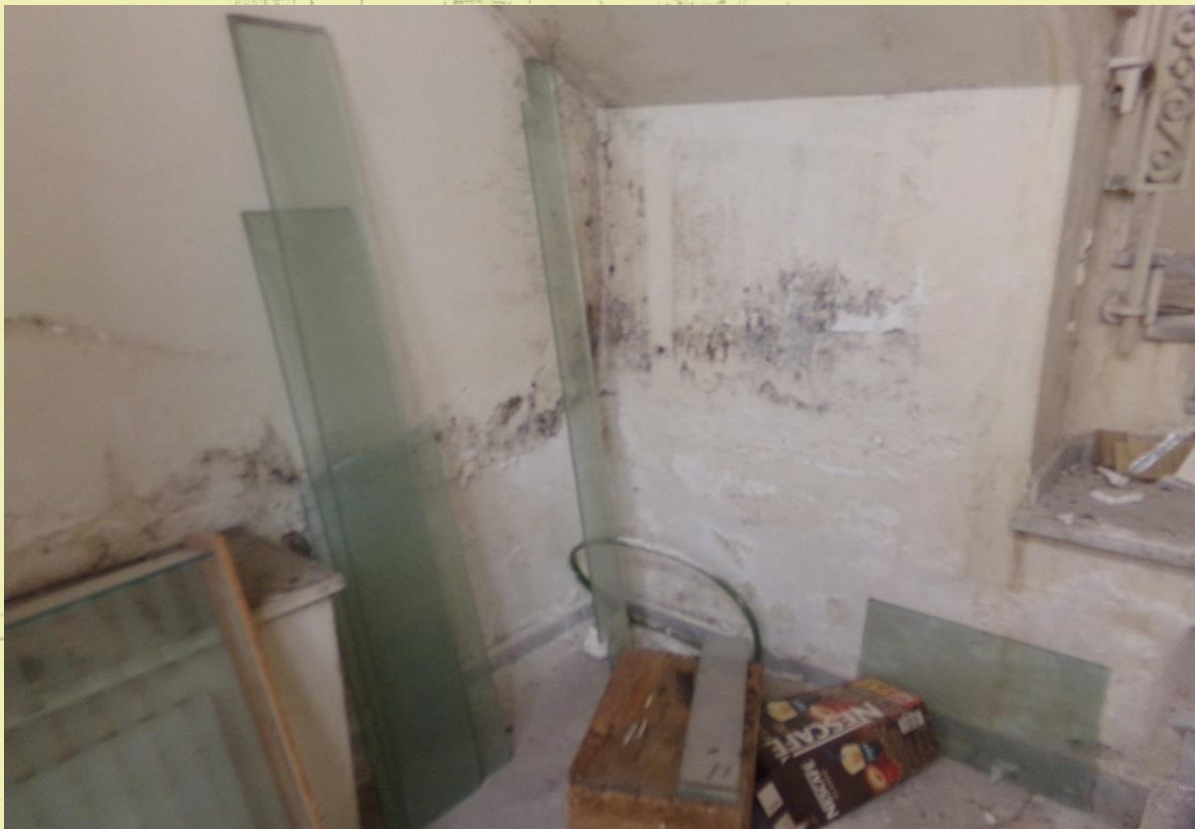
Εικόνα 26: Αποσάφηση του επιγυρίματος, μούχλα και αποχρωματισμός και αποφλοίωση της επιφάνειας κάτω από τον ουρανό της κλίμακας.

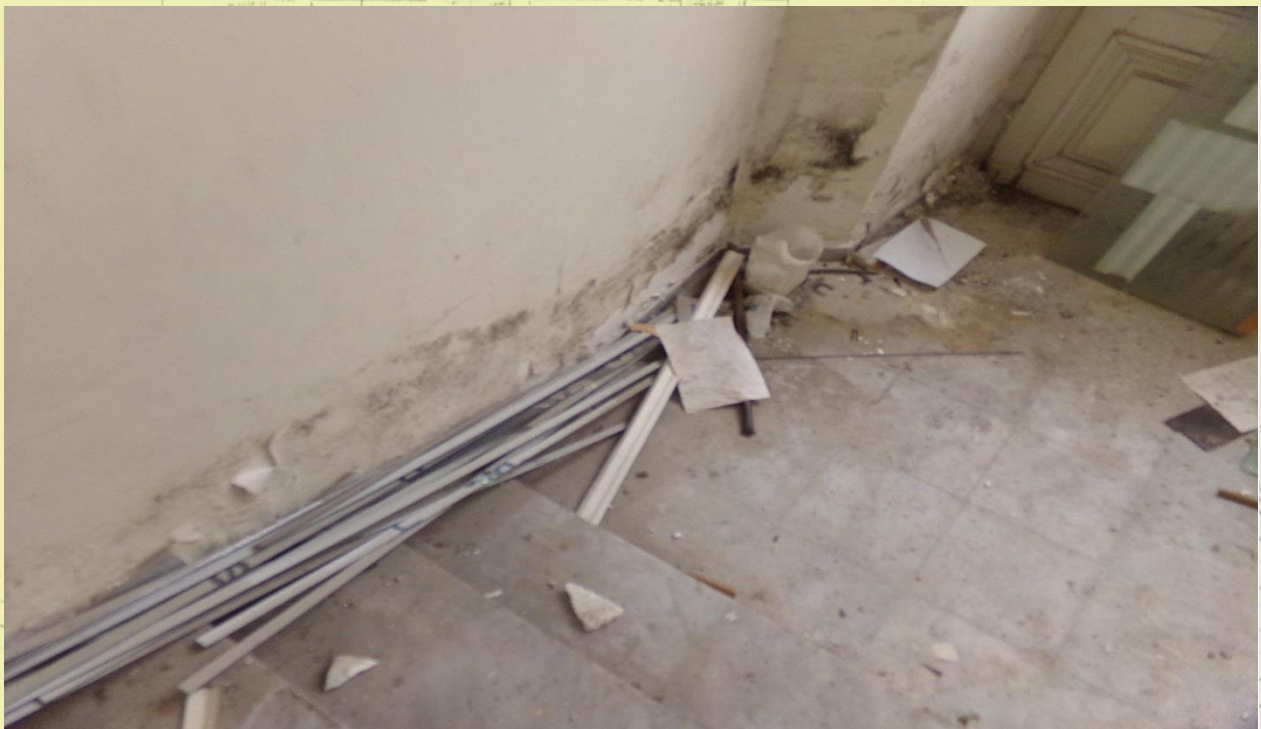
Εικόνα 28: Εμφάνιση μούχλας και αποφλοίωση του χρωματισμού.

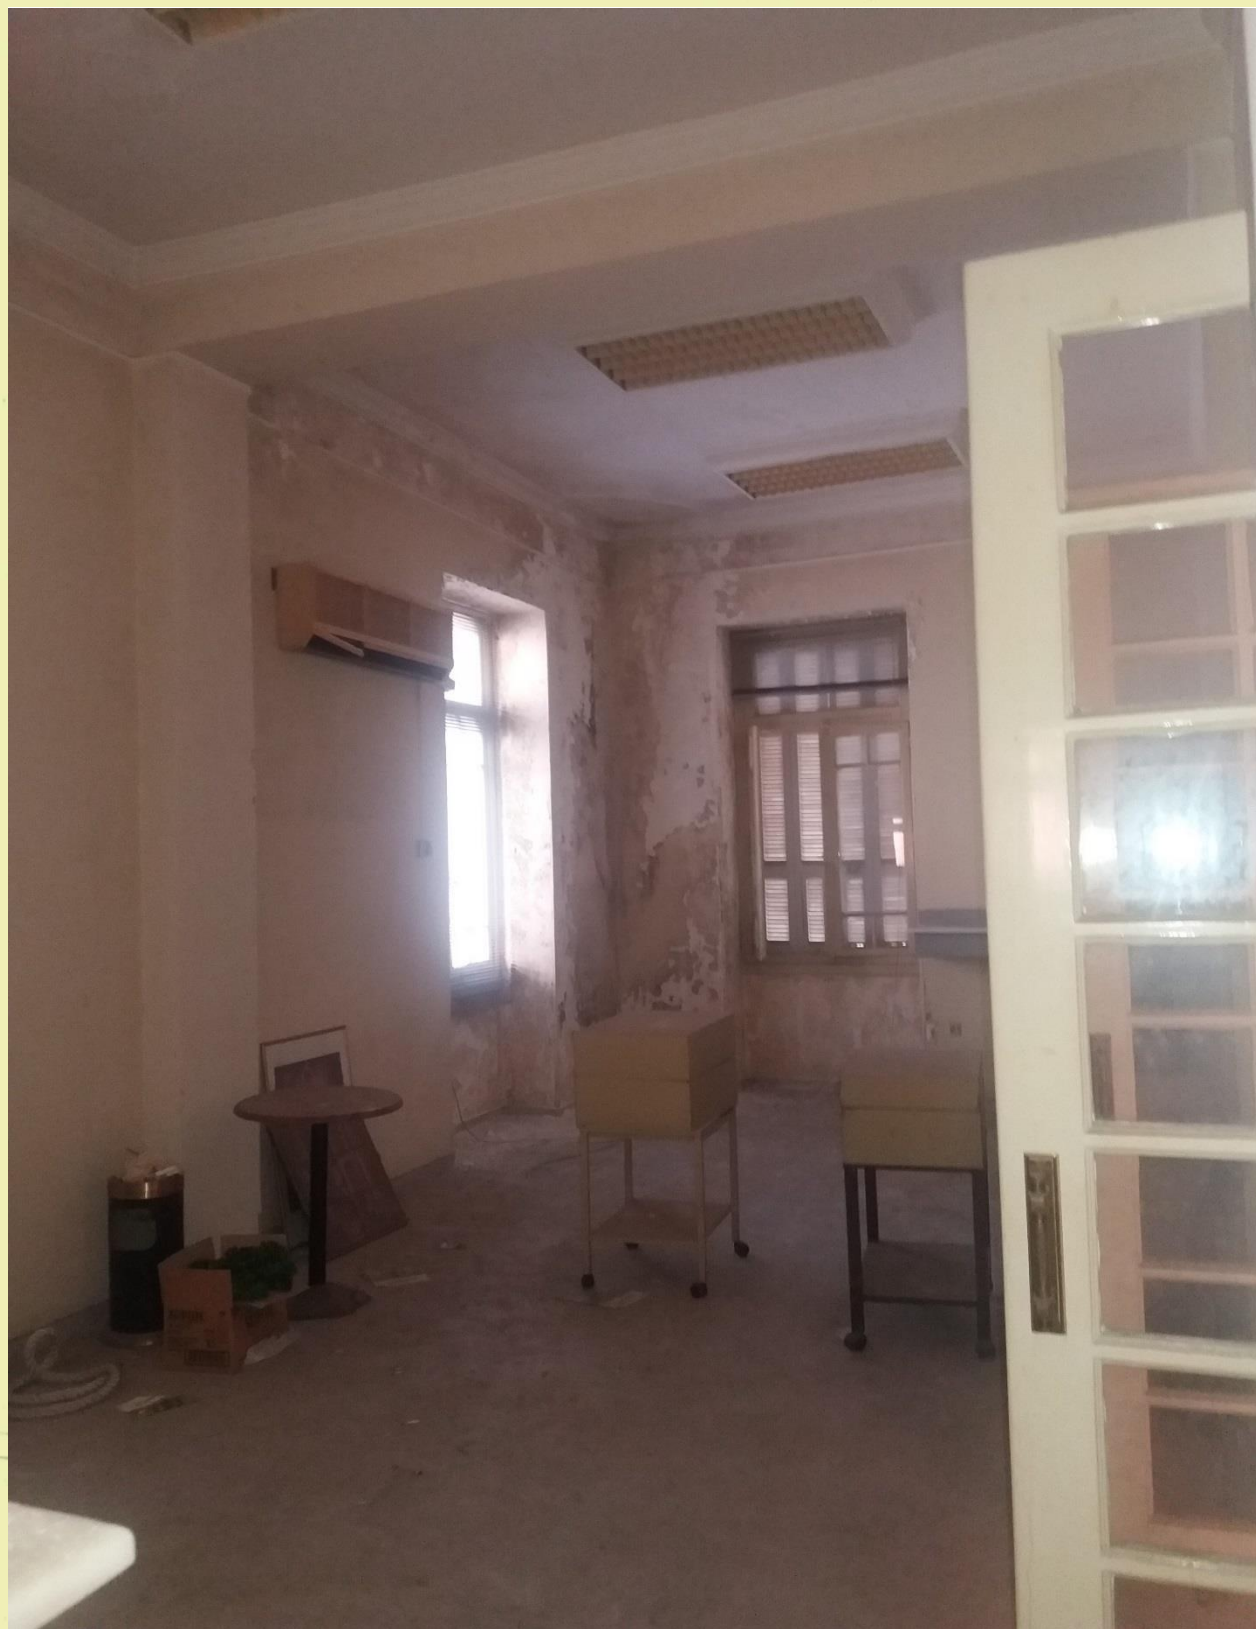
Εικόνα 32: Αποφλοίωση και αποσάθρωση του επιχρίσματος σε συνδυασμό με σκούρες κηλίδες μούχλας πάνω από τα πλακίδια του αγαφοκτήριου και περιμετρικά του ανοίγματος.

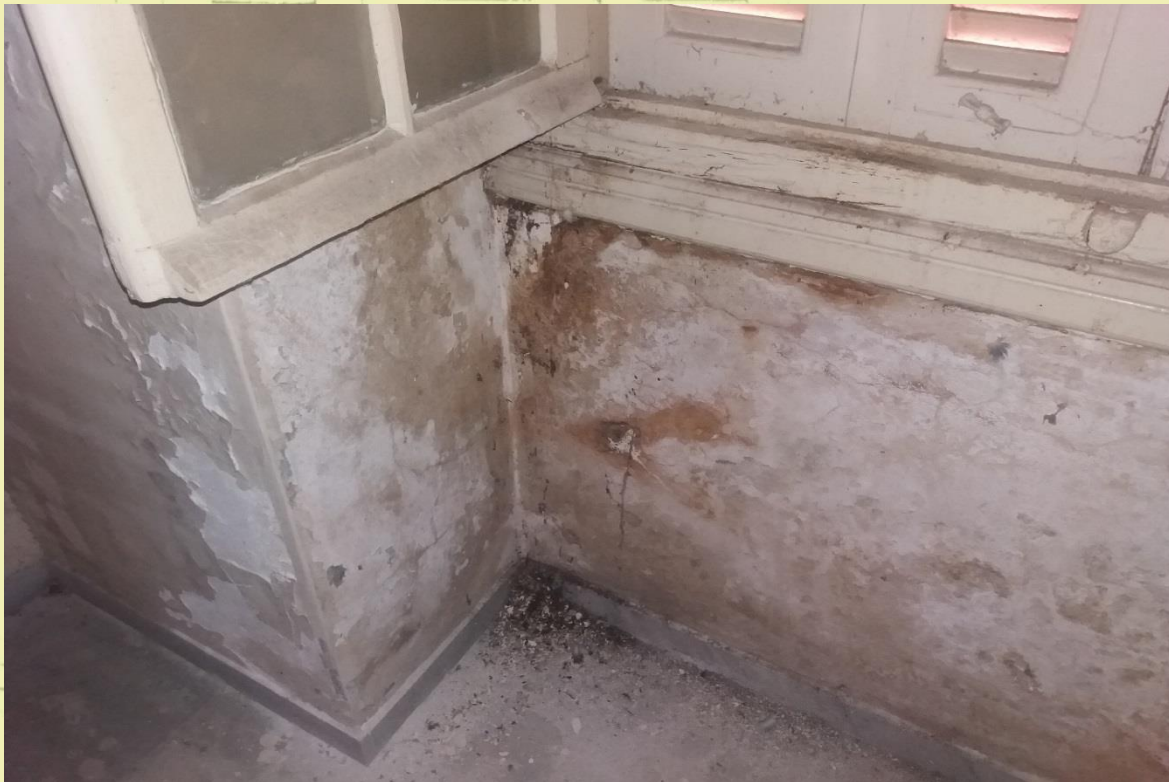
Εικόνα 35: Η ποδιά του ανώματου της νότιας πλευράς παρουσιάζεται ερισσώς παραμορφωμένη.

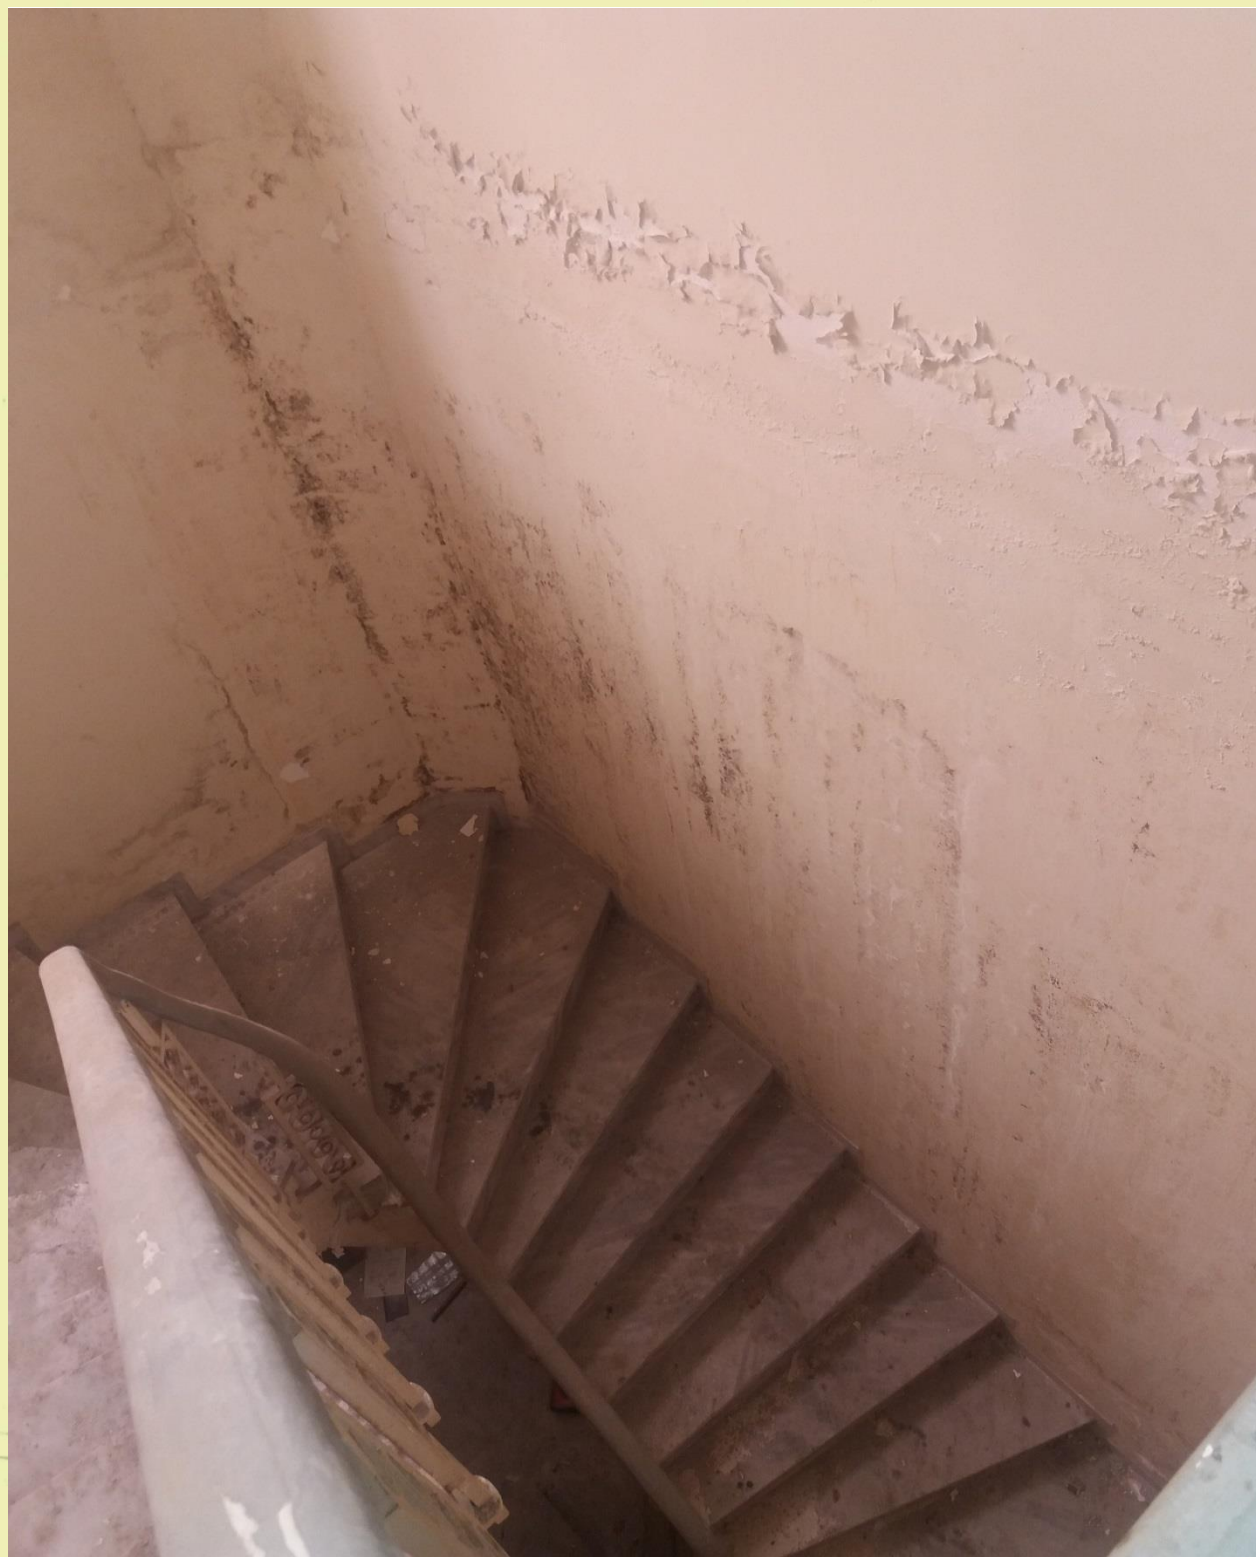
Εικόνα 40: Άλωση του κλιμακοστασίου και των επιπτώσεων της υγρασίας στην τοιχοποιία.

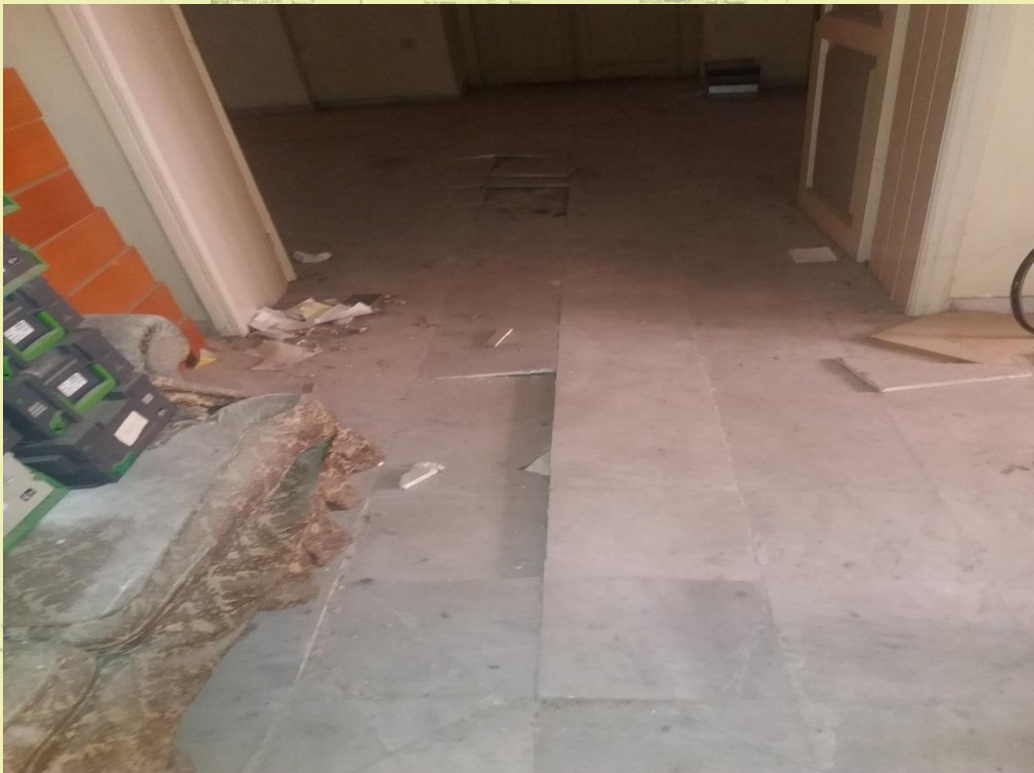
Εικόνα 42: Τα αποκολλημένα πλακίδια κατά μήκος του ορόφου.

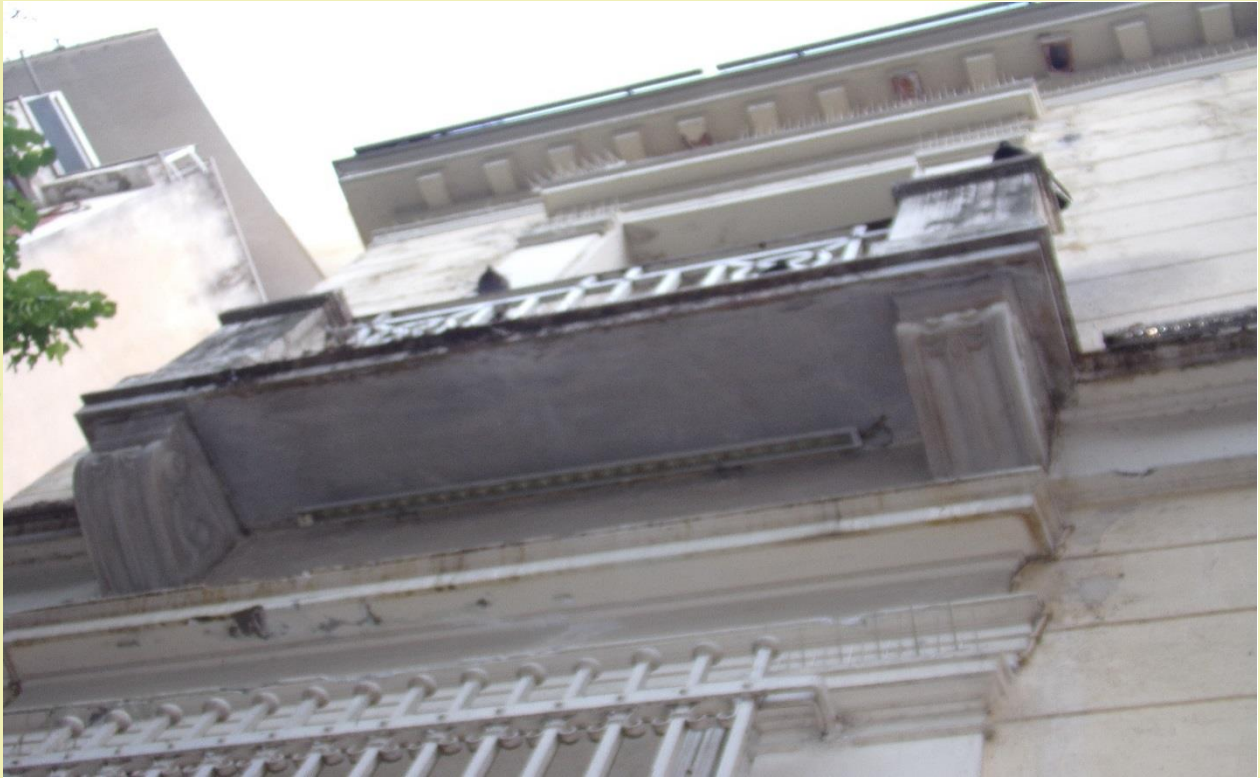
Εικόνα 48: Ο αριστερός εξώστης με εμφανή τα σημάδια της απόπλυσης των μαρμάρινων στοιχείων.

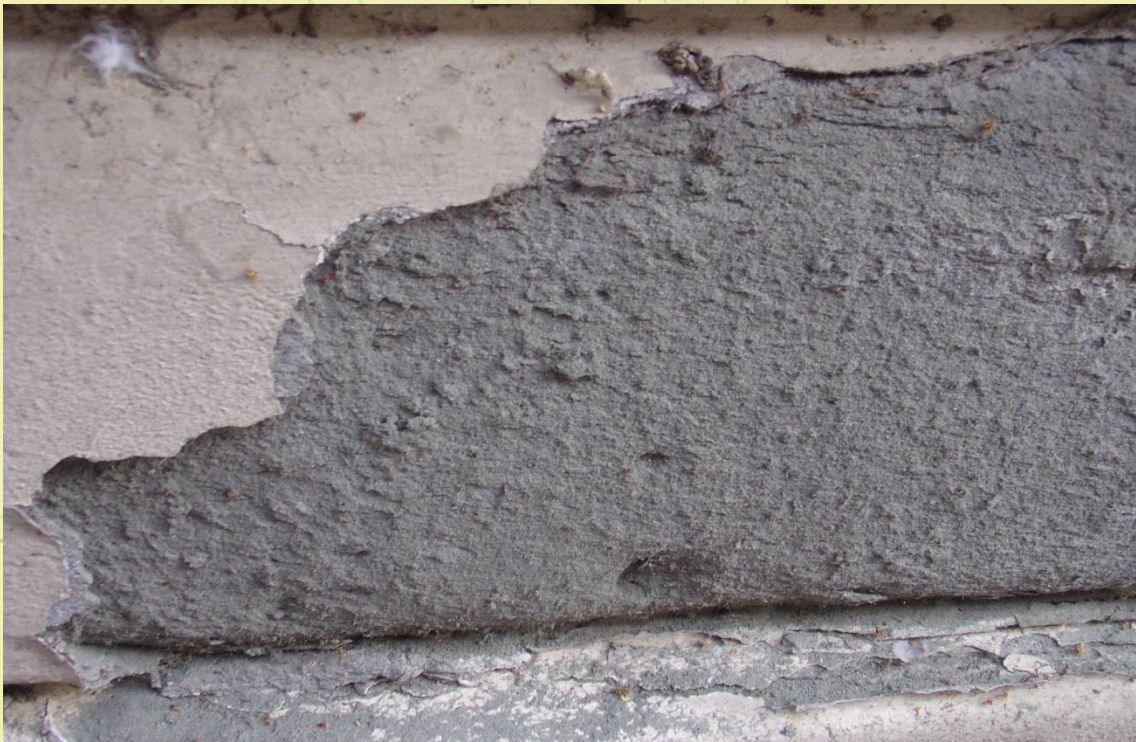
Εικόνα 49: Αποσκόρπιση της πλάκας της κρηλίδας και απολέπιση του λίθου.

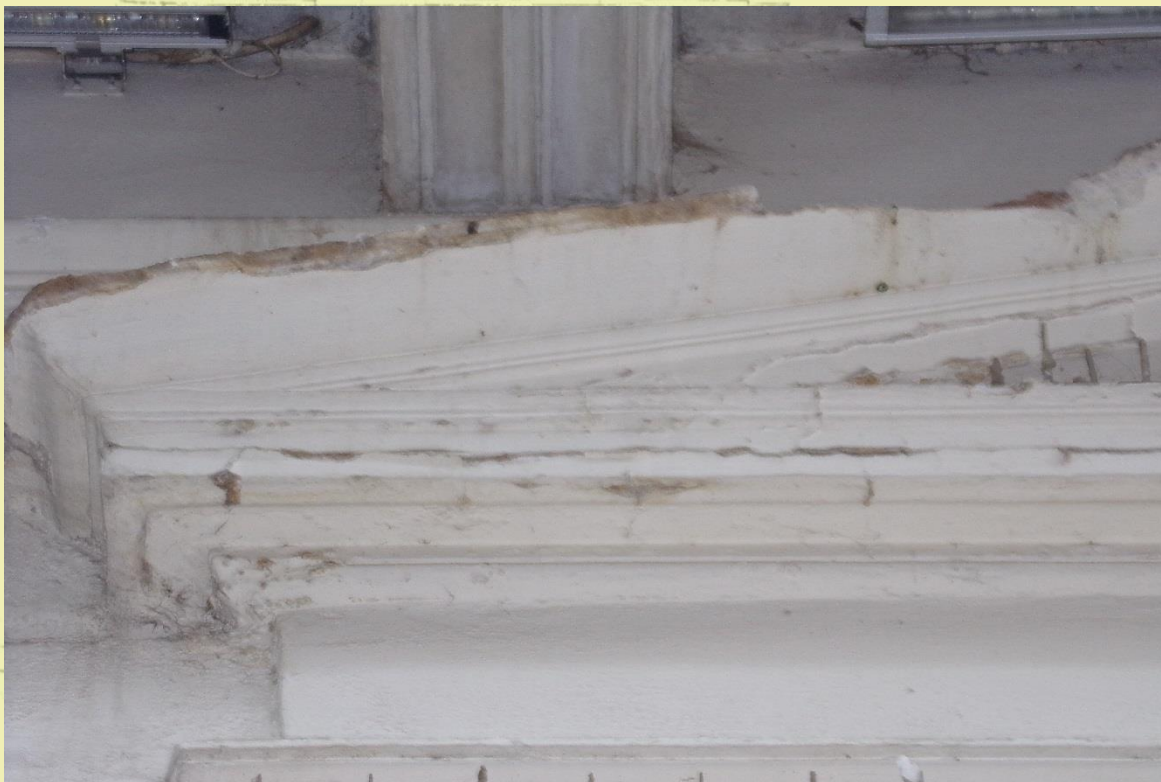
Εικόνα 51: Παραμόρφωση των γείσων και τριχοειδείς ρογιές.

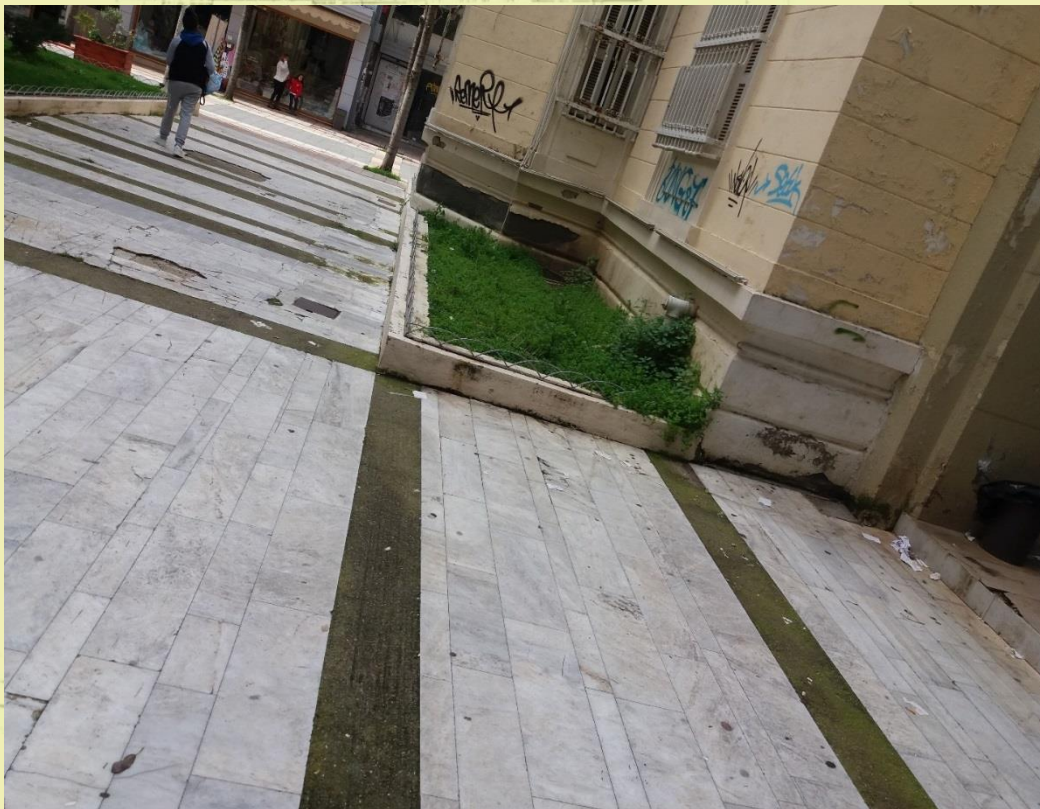
Εικόνα 74: Τα αποκολλημένα πλακίδια της πλατείας.
