ΤΜΗΜΑ ΠΟΛΙΤΙΚΩΝ ΜΗΧΑΝΙΚΩΝ Τ.Ε.

ΠΤΥΧΙΑΚΗ ΕΡΓΑΣΙΑ

*«Αποκατάσταση και επανάχρηση
διατηρητέου κτιρίου στην περιοχή του
Νέου Φαλήρου».*

ΠΑΤΡΑ 2017

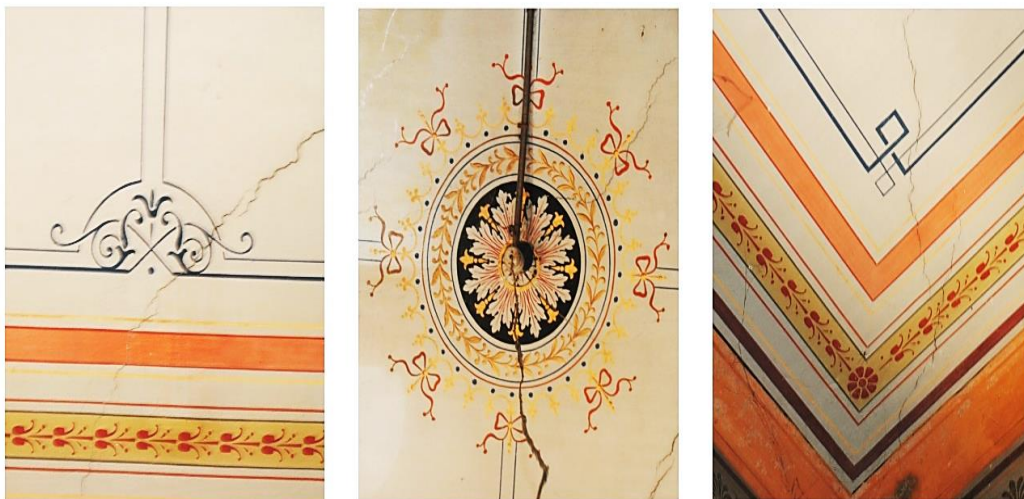
Εικόνα 17. Οροφογραφία.

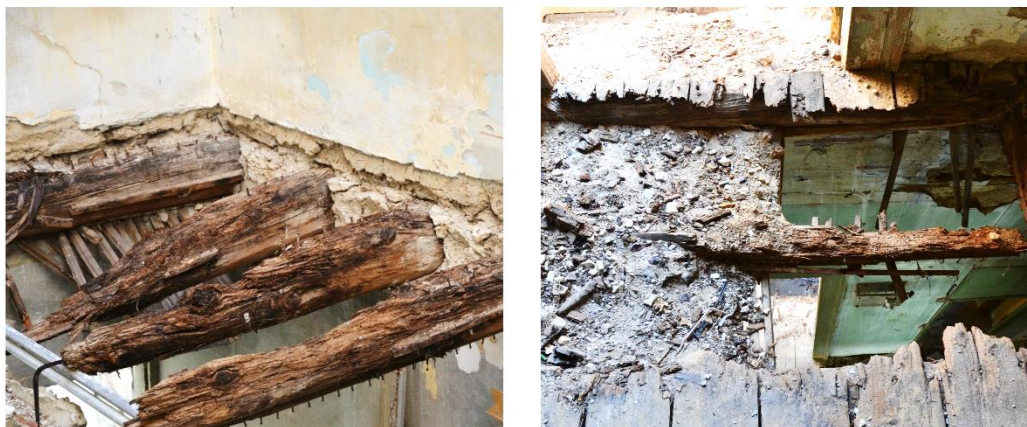
πάτωμα, όμως έχουν απομείνει οι δοκοί. Κάποιες δοκοί εμφανίζουν σημαντικές φθορές και πρέπει να αντικατασταθούν με καινούργιες και κάποιες μικρές φθορές που αρκεί η ενίσχυση τους (Εικόνα 30).

Εικόνα 30. Φθορά δοκών.

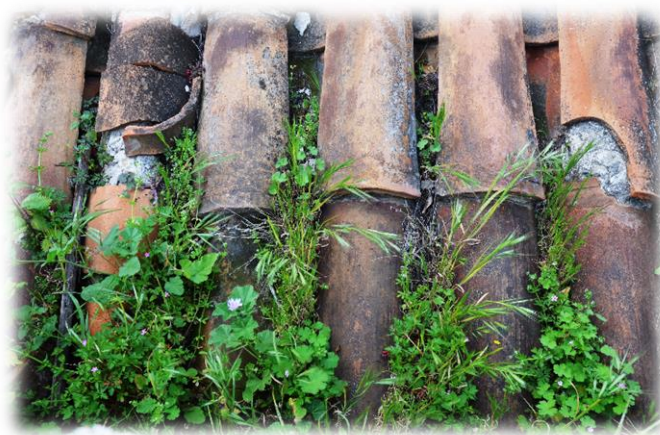
Στην άλλη κεραμοσκεπή δεν γνωρίζουμε σε τι κατάσταση βρίσκεται ο σκελετός της, υπάρχει όμως έντονη βλάστηση πάνω στα κεραμίδια όπως δείχνει ο κύκλος στην κάτοψη αλλά και αρκετά σπασμένα κεραμίδια (Εικόνα 31).

Εικόνα 31. Παθολογία κεραμιδιών.

Ξεκινώντας από τις δύο στέγες με την κεραμοσκεπή που βρίσκονται σε άθλια κατάσταση, θα γίνει πλήρης αποσυναρμολόγηση και των δύο στεγών, αρχίζοντας με την επικάλυψη τους, (κεραμίδια, σανίδες κτλ.). Ακολουθεί η αποξήλωση του σκελετού τους. Αυτή πρέπει να γίνεται με την αποσύνδεση των ενώσεων και όχι με την αποκοπή των άκρων των ξύλων έτσι ώστε να είναι δυνατή η επαναχρησιμοποίηση όσων ξύλων είναι σε καλή κατάσταση. Όσα ξύλα κρίνονται ως κατάλληλα για επανάχρηση, καθαρίζονται από καρφιά και οι επιφάνειες τους τρίβονται με σμυριδόχαρτο μέχρι να φανεί το υγιές μέρος του ξύλου. Μετά επαλείφονται με μυκητοκτόνα, απεντομοτικά ή και πυροπροστατευτικά. Σε κάθε στάδιο της αποσυναρμολόγησης πρέπει να αποφεύγεται κάθε ενέργεια που θα μπορούσε να βλάψει κάθε δομικό στοιχείο για να επαναχρησιμοποιηθεί. Προσοχή πρέπει να δίνεται επίσης στην εξαγωγή των δοκών από τις πακτώσεις τους στη λιθοδομή, ώστε να προκαλείται η μικρότερη δυνατή διαταραχή. Ύστερα θα ακολουθήσει η ανακατασκευή των στεγών. Τα ζευκτά θα κατασκευαστούν από την αρχή με συνδυασμένη χρήση παλιών και νέων ξύλων βάση του παλιού σχεδίου, όπου έχουμε αναφερθεί στην υπάρχουσα κατάσταση. Η στέγη του πυργίσκου θα αποσυναρμολογηθεί και θα αφαιρεθεί όλος ο ξύλινος σκελετός της. Τα ζευκτά θα ανακατασκευαστούν. Στην παρακάτω εικόνα (Εικόνα 38), φαίνεται ο κατασκευαστικός φορέας του πυργίσκου μαζί με τις νέες μεταλλικές πλάκες που θα επικαλυφθεί.

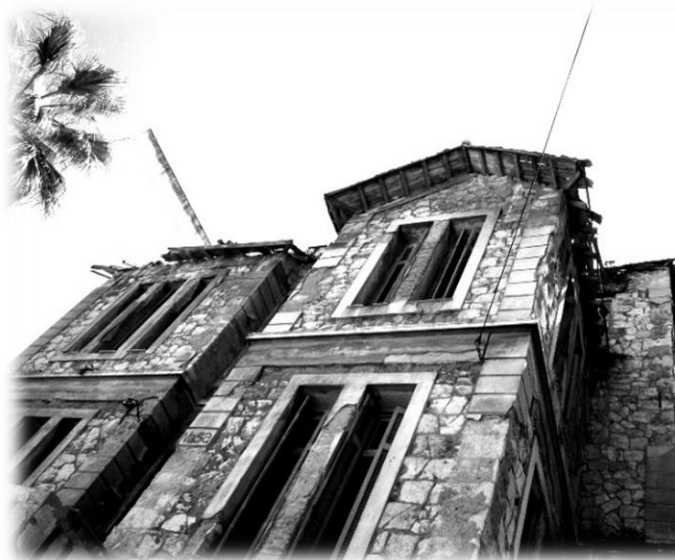
Η κατάσταση του πύργου κρίνεται μη κατοικήσιμη και ίσως επικίνδυνη για να είναι προσβάσιμη. Λόγο ότι δεν στεγάζεται όλη η νοτιοδυτική πλευρά εδώ και αρκετά χρόνια, οι φθορές από επιφανειακές που μπορεί να ήταν έχουν εισχωρήσει στα βαθύτερα στρώματα των υλικών. Όλη η πλευρά όντας εκτεθειμένη στους ατμοσφαιρικούς ρύπους και τις καιρικές συνθήκες φθείρεται συνεχώς επηρεάζοντας και τις υπόλοιπες πλευρές του πύργου. Καταλήγουμε

λοιπόν ότι τα κύρια αίτια των φθορών και βλαβών είναι η έλλειψη προστασίας του πύργου από τις καιρικές συνθήκες που επιτάχυνε το ρυθμό γήρανσης, σεισμοί που δημιούργησαν ρηγματώσεις, ανερχόμενη υγρασία στο υπόγειο και η κατεδάφιση της στέγης που δημιούργησε μεγάλη αποσάθρωση των τοιχοποιιών και αποκόλληση των περισσότερων επιχρισμάτων στις υπόλοιπες πλευρές. Εκτιμάται πως αν όλα αυτά τα χρόνια είχε στεγαστεί αυτή η νότια πλευρά ίσως στοιχεία όπως οι οροφωγραφίες και τα κουφώματα να είχαν διατηρηθεί και η κατάσταση του πύργου να ήταν καλύτερη.
