Πανεπιστήμιο Πελοποννήσου
ΣΧΟΛΗ ΜΗΧΑΝΙΚΩΝ
ΤΜΗΜΑ ΠΟΛΙΤΙΚΩΝ ΜΗΧΑΝΙΚΩΝ

ΠΤΥΧΙΑΚΗ ΕΡΓΑΣΙΑ:

ΑΝΑΠΛΑΣΗ ΤΜΗΜΑΤΟΣ ΤΗΣ ΟΔΟΥ
ΥΨΗΛΑΝΤΟΥ ΣΤΗΝ ΠΑΤΡΑ

ΠΑΤΡΑ ,2020

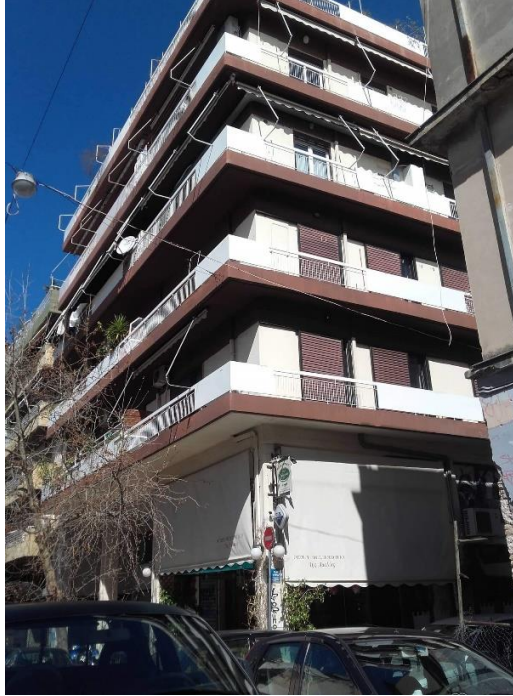
Φωτ.1

Κτίριο υπ.αριθμ.1 (Φωτ.1)

α. Περιγραφή: Εξάωροφη πολυκατοικία με νεότερα αρχιτεκτονικά στοιχεία. Λειτουργεί ως καταστήματα στο ισόγειο και έχει διαμερίσματα στους ορόφους.

β. Αξιολόγηση: Μορφολογικά αδιάφορο. Σε σχέση με τα υπόλοιπα κτίρια της οδού μας ,διαφέρει ως προς τον όγκο αφού τα υπερβαίνει κατά πολύ.

γ. Πρόβλημα: Δεν έχει φθορές, μόνο στο ισόγειο έχουν γίνει βανδαλισμοί στα εξωτερικά παράθυρα.

δ. Πρόταση: Επισκευή στο ισόγειο όπου χρειάζεται. Αλλαγή κουφωμάτων στο ισόγειο όπου χρειάζεται, αλλαγή στο χρώμα και καθαρισμός.

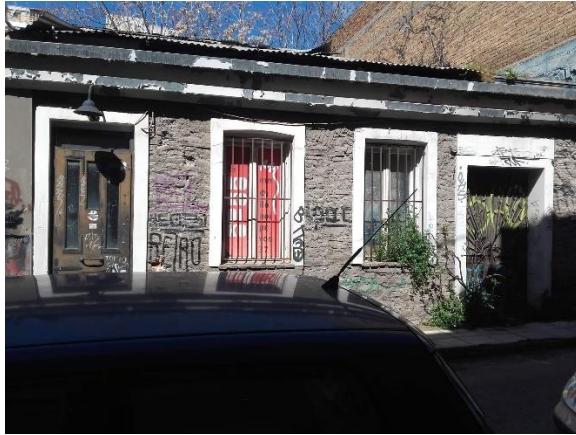
Φωτ.5

Κτίριο υπ.αριθμ.5 (Φωτ.5)

α. Περιγραφή: Νεότερης κατασκευής κτίριο.

β. Αξιολόγηση: Μορφολογικά αδιάφορο αλλά εναρμονισμένο με το χαρακτήρα της περιοχής ως προς το οικιστικό σύνολο.

γ. Πρόβλημα: Έχει σημαντικές φθορές στο γείσο αποφλοίωση του χρώματος και στη στέγη του κτιρίου, εξωτερικά ο φέροντας οργανισμός έχει φθαρεί και έχει υποστεί βανδαλισμούς.

δ. Πρόταση: Αντικατάσταση στέγης, στοκάρισμα της μπροστινής όψης και βάνιμο. Τοποθέτηση καλωδίων σε σημείο ώστε να μην φαίνονται στην όψη.

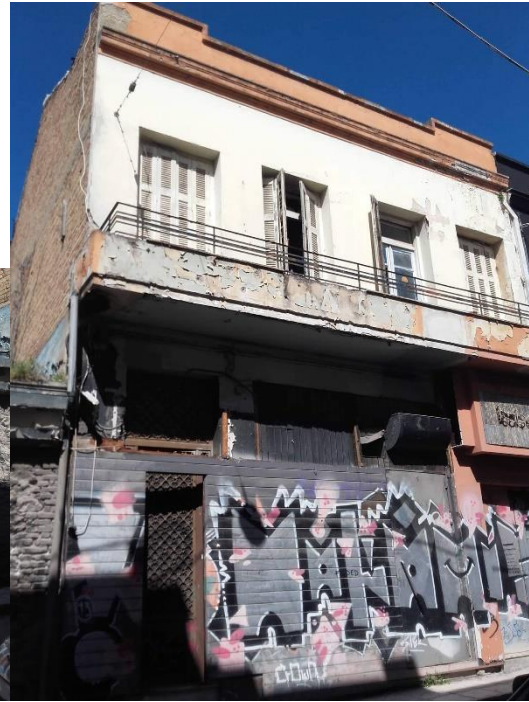
Φωτ.6

Κτίριο υπ.αριθμ.6 (Φωτ.6)

α. Περιγραφή: Μονώροφο κτίριο με νεότερα αρχιτεκτονικά στοιχεία. Στο ισόγειο ήταν κατάστημα ενώ στον όροφο κατοικία.

β. Αξιολόγηση: Αδιάφορο μορφολογικά ενώ βρίσκεται σε κακή κατάσταση.

γ. Πρόβλημα: Έχει σημαντικές φθορές στην όψη. Πχ στον εξώστη έχει γίνει αποκόλληση στο μάρμαρο σε κάποια σημεία και αποφλοίωση του επιχρίσματος. Το ισόγειο έχει υποστεί σοβαρές επεμβάσεις και έχει αλλοιωθεί η όψη του κτιρίου με επιγραφές και πινακίδες.

δ. Πρόταση: Στο ισόγειο θα γίνει κατάστημα. Να γίνει αντικατάσταση του επιχρίσματος και των κουφωμάτων. Να βαφτεί και να γίνει αφαίρεση πινακίδων και καλωδίων από υπόγειο δίκτυο.

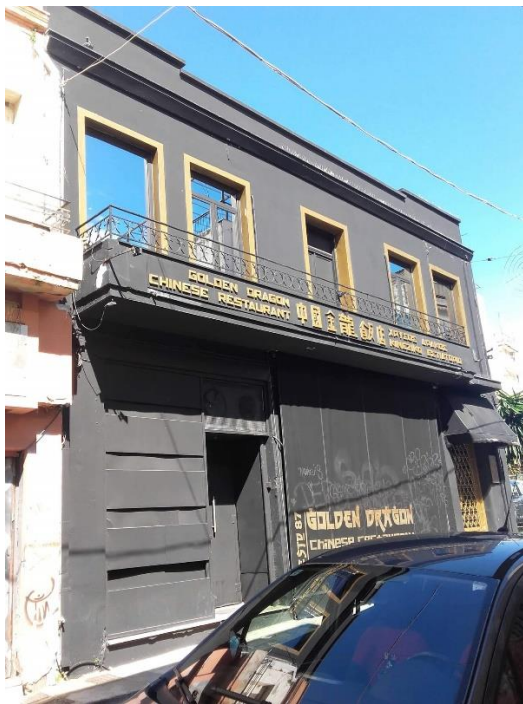
Φωτ.7

Κτίριο υπ.αριθμ.7 (Φωτ.7)

α. Περιγραφή: Κατάστημα το οποίο βρίσκεται σε καλή κατάσταση.

β. Αξιολόγηση: Μορφολογικά αδιάφορο, αλλά ενσωματωμένο με τα γύρω κτίρια.

γ. Πρόβλημα: Αποφλοίωση του χρώματος στην όψη και εξωτερικοί βανδαλισμοί (γκράφιτι).

δ. Πρόταση: Επαναχρωματισμός κτιρίου.

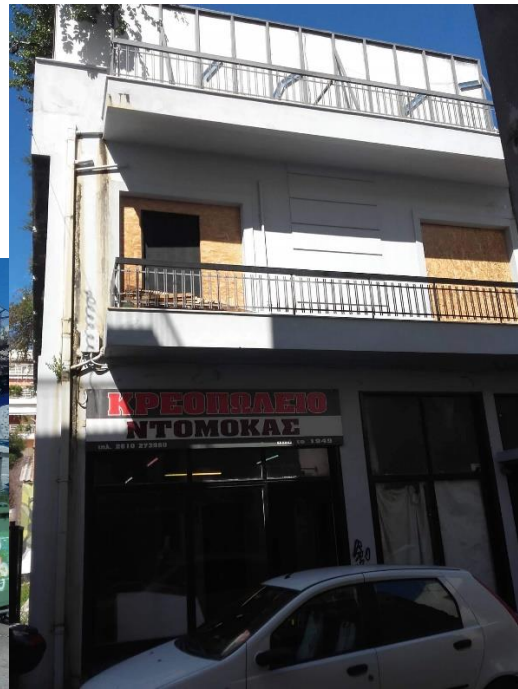
Φωτ.10

Κτίριο υπ.αριθμ.10 (Φωτ.10)

- α.** Περιγραφή: Μονώροφο κτίριο, κτισμένο μετά το 1960 το οποίο στην ταράτσα του φιλοξενεί χώρο εστίασης του όμορου καταστήματος. Στο ισόγειο υπάρχει ένα κατάστημα ενώ στον όροφο υπήρχε κατοικία.
- β.** Αξιολόγηση: Δεν έχει κάποια ιδιαίτερη αρχιτεκτονική αξία ωστόσο είναι αρκετά εναρμονισμένο με το σύνολο ως προς τον όγκο, τα χρώματα και τη μορφή.
- γ.** Πρόβλημα: Είναι σε μέτρια κατάσταση και έχει αρκετές παραμορφώσεις.
- δ.** Πρόταση: Θα γίνει αλλαγή χρώματος ,κουφωμάτων και θα τοποθετηθούν καινούργια κιγκλιδώματα. Επίσης θα γίνει αφαίρεση των επιγραφών.

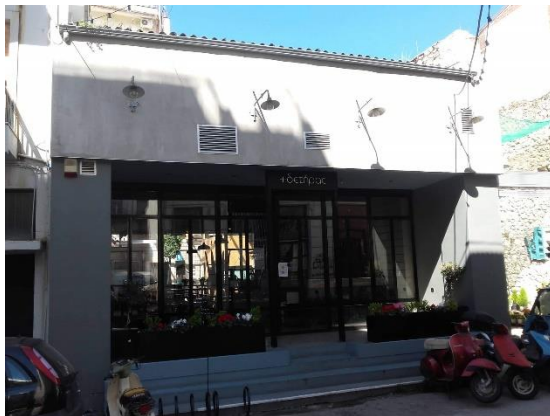
Φωτ.11

Κτίριο υπ.αριθμ.11 (Φωτ.11)

- α.** Περιγραφή: Κτισμένο μετά το 1960, αρχιτεκτονικά κατατάσσεται στα διάφορα. Στο ισόγειο είναι χώρος εστίασης-καφετέρια. Κομμάτι της ιδιοκτησίας βρίσκεται στην ταράτσα του όμορου κτιρίου.
- β.** Αξιολόγηση: Δεν έχει ιδιαίτερη αρχιτεκτονική αξία.
- γ.** Πρόβλημα: Βρίσκεται σε καλή κατάσταση με εξωτερική παραμόρφωση μικρό ποσοστό υγρασίας.
- δ.** Πρόταση: Προτείνεται να παραμείνουν ως έχουν τα κουφώματα και να χρωματιστεί σε πιο ανοιχτούς τόνους.

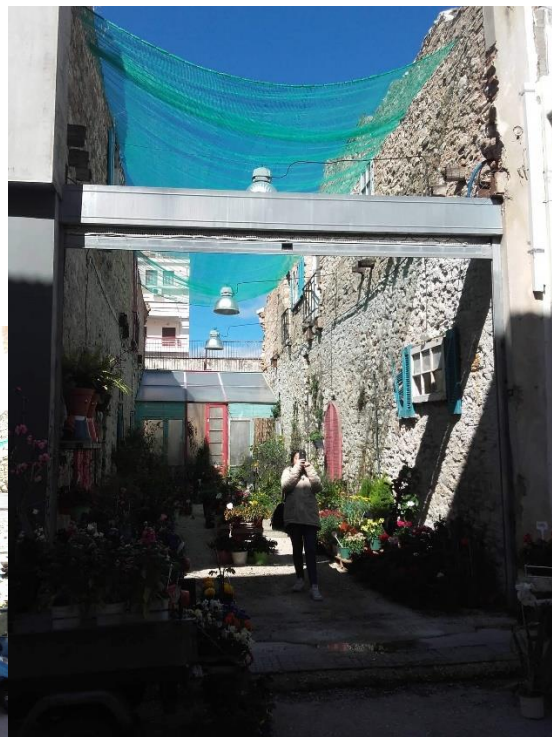
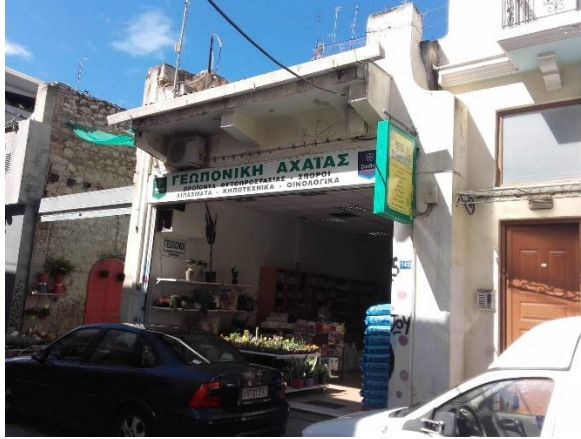
Κτίριο υπ.αριθμ.12 (Φωτ.12-13)

α. Περιγραφή: Κατασκευή μετά το 1960. Λειτουργεί ως φυτώριο σε μορφή αποθήκης και στο πλάι διαθέτει ανοιχτό επιπλέον χώρο (χωρίς στέγαστρο).

β. Αξιολόγηση: Δεν έχει κάποια αρχιτεκτονική αξία, είναι αδιάφορο, ωστόσο δεν χαλάει τον χαρακτήρα του οικιστικού συνόλου.

γ. Πρόβλημα: Έχει υποστεί μεγάλη παραμόρφωση και βρίσκεται σε μέτρια κατάσταση λόγω φθοράς με το πέρασμα του χρόνου. Έχει αποκολληθεί το επίχρισμα (χρώμα) και υπάρχει εμφανής υγρασία.

δ. Πρόταση: Προτείνεται αντιμετώπιση υγρασίας, ανανέωση του εξωτερικού φλοιού και του χρώματος. Ως προς τη χρήση του, θα παραμείνει ως έχει.

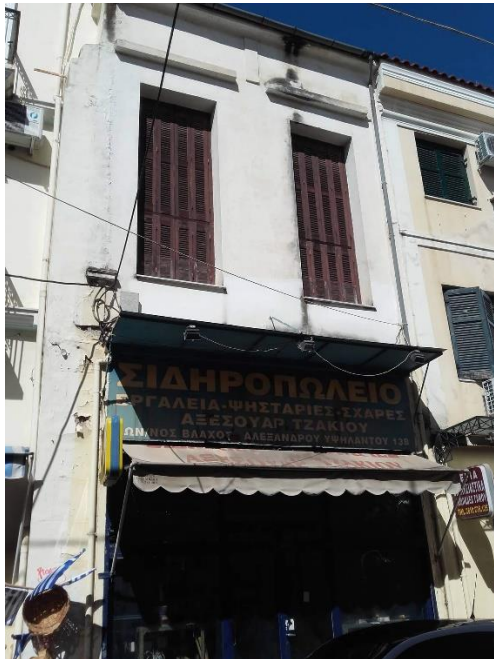
Φωτ.15

Κτίριο υπ.αριθμ.14 (Φωτ.15)

α. Περιγραφή: Μεσοπολεμικό, μεταξύ 1920-1940,μονοώροφο με κατάστημα στο ισόγειο και κατοικία στον όροφο.

β. Αξιολόγηση: Όχι μεγάλης αρχιτεκτονικής αξίας, μορφολογικά είναι αδιάφορο.

γ. Πρόβλημα: Έχει υποστεί μέτρια παραμόρφωση στο χρώμα κυρίως λόγω υγρασίας.

δ. Πρόταση: Θα ξαναπεραστεί το χρώμα και θα αντιμετωπιστεί η υγρασία (στεγάνωση) ενώ θα αλλάξουν τα κουφώματα σε ισόγειο και όροφο. Αφαίρεση επιγραφών.

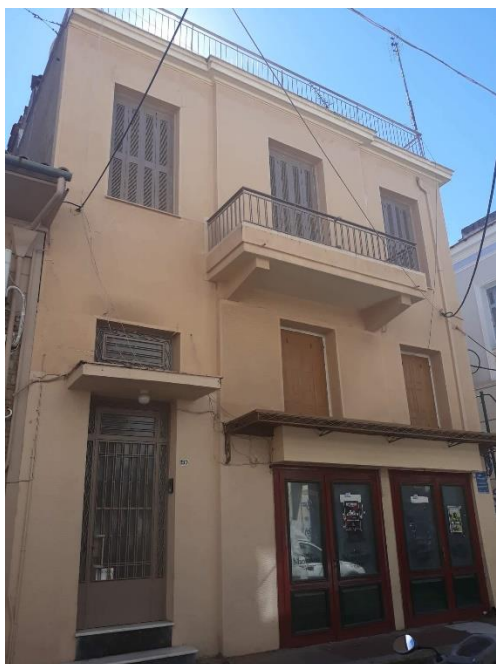
Φωτ.19

Κτίριο υπ.αριθμ.19 (Φωτ.19)

α. Περιγραφή: Κτισμένο μετά το 1960, αρχιτεκτονικά κατατάσσεται στα διάφορα και είναι διώροφη κατοικία με εγκαταλειμμένο κατάστημα στο ισόγειο.

β. Αξιολόγηση: Είναι αδιάφορο, δεν έχει αρχιτεκτονική αξία. Διατηρείται σε καλή κατάσταση.

γ. Πρόβλημα: Έχει υποστεί μέτρια παραμόρφωση και ελάχιστες φθορές (υγρασία).

δ. Πρόταση: Προτείνεται αντιμετώπιση υγρασίας, ανανέωση του εξωτερικού φλοιού και του χρώματος.

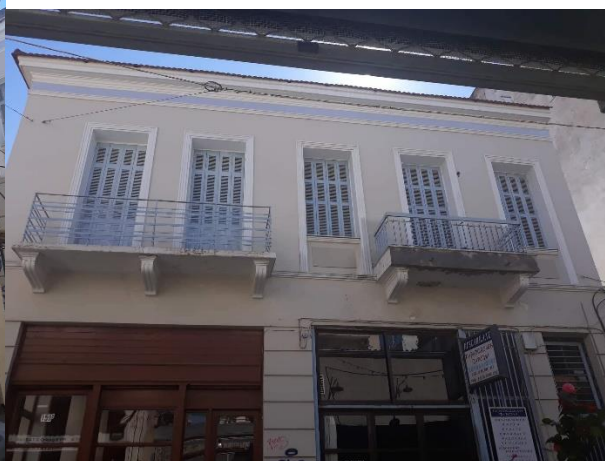
Φωτ.20

Κτίριο υπ.αριθμ.20 (Φωτ.20)

α. Περιγραφή: Εκλεκτιστικού χαρακτήρα μεταξύ 1920-1940. Μονώροφο με κατάστημα στο ισόγειο και κατοικία στον όροφο.

β. Αξιολόγηση: Όχι μεγάλης αρχιτεκτονικής αξίας. Μορφολογικά είναι αδιάφορο.

γ. Πρόβλημα: Έχει υποστεί μέτρια παραμόρφωση στο χρώμα κυρίως λόγω υγρασίας.

δ. Πρόταση: Θα ξαναπεραστεί το χρώμα και θα αντιμετωπιστεί η υγρασία (στεγάνωση) ενώ θα αλλάξουν τα κουφώματα σε ισόγειο και όροφο. Θα παραμείνει ως έχει ως προς τις χρήσεις.

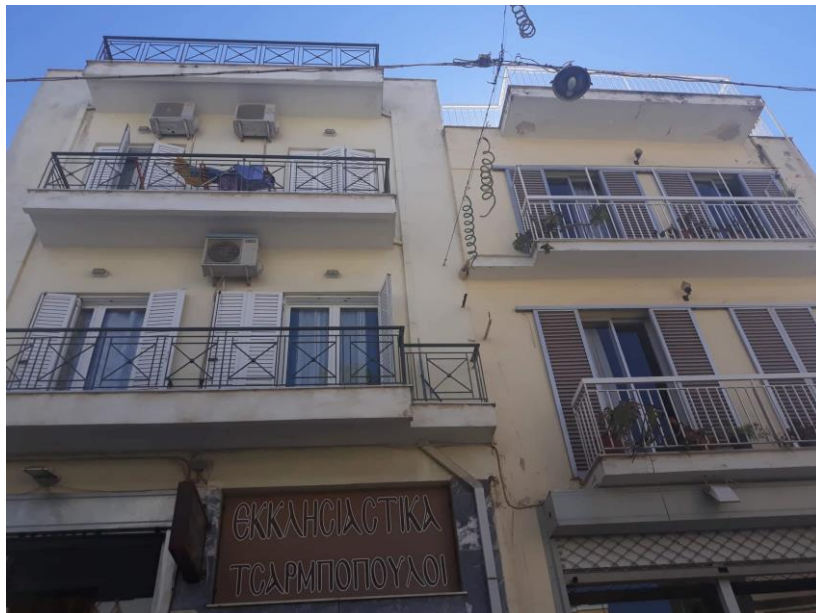
Φωτ.22

Κτίριο υπ.αριθμ.22 (Φωτ.22)

α. Περιγραφή: Νεότερης κατασκευής κτίριο το οποίο στο ισόγειο έχει δύο καταστήματα ενώ στον πρώτο και δεύτερο όροφο είναι κατοικία.

β. Αξιολόγηση: Μορφολογικά αδιάφορο.

γ. Πρόβλημα: Δεν υπάρχουν σοβαρές φθορές. Στην όψη φαίνονται τα καλώδια και η υδρορροή.

δ. Πρόταση: Να τοποθετηθούν σε πιο διακριτική θέση τα καλώδια και η υδρορροή.

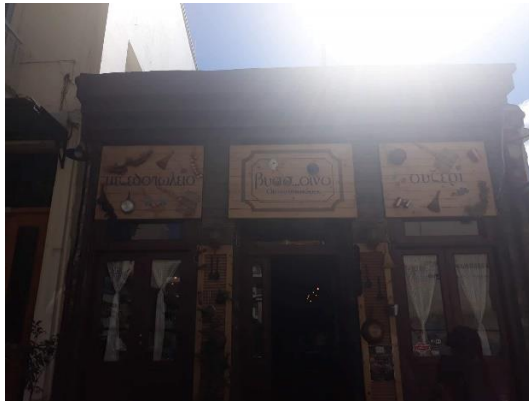
Φωτ.24

Κτίριο υπ.αριθμ.24 (Φωτ.24)

- α.** Περιγραφή: Νεότερης κατασκευής κτίριο. .Λειτουργεί ως χώρος εστίασης.
- β.** Αξιολόγηση: Μορφολογικά αδιάφορο.
- γ.** Πρόβλημα: Δεν υπάρχουν σοβαρές φθορές στο κτίριο, μόνο γκράφιτι στην πλάγια όψη.
- δ.** Πρόταση: Καθαρισμός και βάνσιμο της πλάγιας όψης.

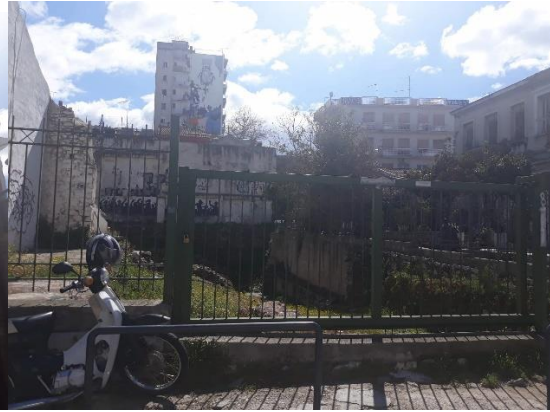
Φωτ.25

Κτίριο υπ.αριθμ.25 (Φωτ.25)

- α.** Περιγραφή: Αρχαιολογικός χώρος.
- β.** Αξιολόγηση: Αξιόλογος χώρος. Ικανοποιεί την ανάγκη για πράσινο-φύτευση στην οδό.
- γ.** Πρόβλημα: Δεν συντηρείται.
- δ.** Πρόταση: Να γίνει καθαρισμός του χώρου και συντήρηση.

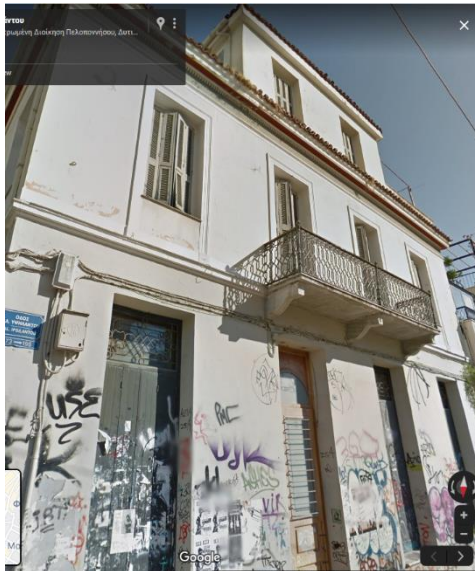
Φωτ.26

Κτίριο υπ.αριθμ.26 (Φωτ.26)

- α.** Περιγραφή: Νεοκλασικό διώροφο κτίριο με δώμα και στέγη. Χρησιμοποιείται αυτήν την στιγμή ως κατοικία στον όροφο.
- β.** Αξιολόγηση: Αξιόλογο κτίριο το οποίο δεν εναρμονίζεται με τα υπόλοιπα κτίρια της οδού αφού είναι το μόνο που έχει διακηρυχθεί ως διατηρητέο.
- γ.** Πρόβλημα: Η υφιστάμενη κατασκευή είναι σε καλή κατάσταση. Υπάρχουν φθορές όπως γκράφιτι και υγρασία.
- δ.** Πρόταση: Καθαρισμός όψεων από γκράφιτι και επισκευές φθορών από υγρασία.

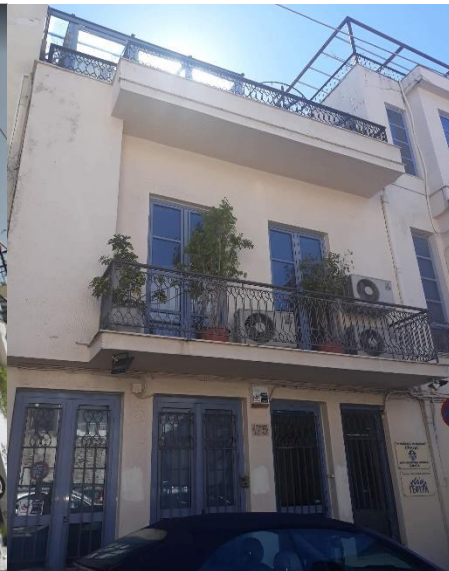
Φωτ.27

Κτίριο υπ.αριθμ.27)(Φωτ.27)

α. Περιγραφή: Μονώροφο κτίριο μεικτής κατασκευής. Χρησιμοποιείται αυτήν την στιγμή ως οργανισμός κατά των ναρκωτικών ουσιών (δίκτυο θεραπευτικών υπηρεσιών).

β. Αξιολόγηση: Αξιόλογο κτίριο το οποίο βρίσκεται σε αρκετά καλή κατάσταση.

γ. Πρόβλημα: Υπάρχουν φθορές όπως υγρασία.

δ. Πρόταση: Επισκευή φθορών από υγρασία και αλλαγή χρώματος όψεων. Επίσης αντικατάσταση κουφωμάτων και κιγκλιδωμάτων από αισθητικής άποψης και για να είναι αντίστοιχο με το όμορο κτίριο που χρησιμοποιείται από την ίδια υπηρεσία και έχουν την ίδια χρήση.

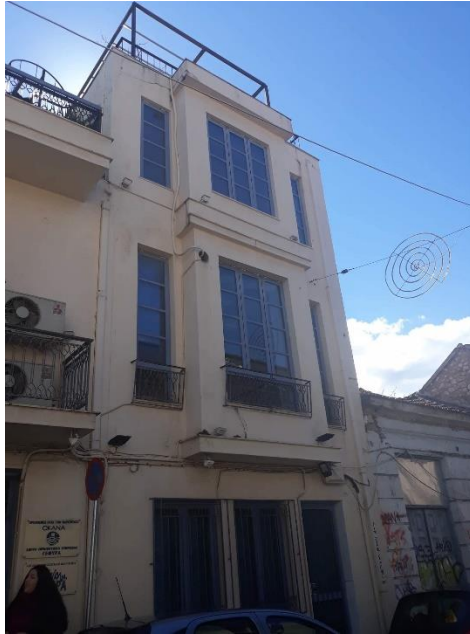
Φωτ.28

Κτίριο υπ.αριθμ.28)(Φωτ.28)

α. Περιγραφή: : Διώροφο κτίριο μεικτής κατασκευής με δώμα. Χρησιμοποιείται αυτήν την στιγμή ως οργανισμός κατά των ναρκωτικών ουσιών (δίκτυο θεραπευτικών υπηρεσιών).

β. Αξιολόγηση: Αξιόλογο κτίριο το οποίο βρίσκεται σε αρκετά καλή κατάσταση.

γ. Πρόβλημα: Υπάρχουν φθορές όπως υγρασία.

δ. Πρόταση: Επισκευή φθορών από υγρασία και αλλαγή χρώματος όψεων. Επίσης αντικατάσταση κουφωμάτων και κιγκλιδωμάτων από αισθητικής άποψης και για να είναι αντίστοιχο με το όμορο κτίριο που χρησιμοποιείται από την ίδια υπηρεσία και έχουν την ίδια χρήση.

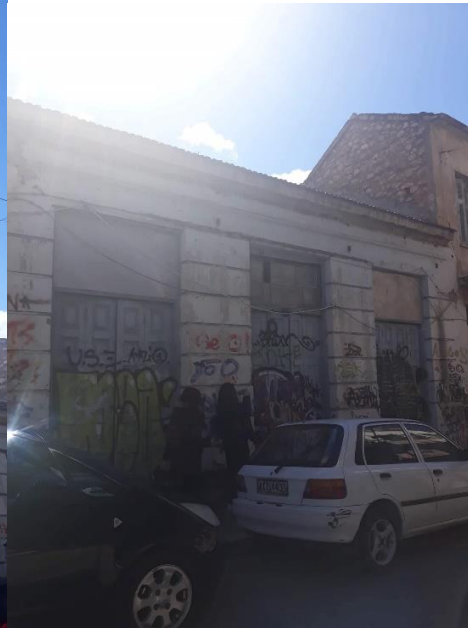
Φωτ.29

Κτίριο υπ.αριθμ.29 (Φωτ.29)

α. Περιγραφή: Ερείπιο σπιτιού που διατηρείται μόνο στο ισόγειο. Διακρίνεται στέγη.

β. Αξιολόγηση: Η κατάσταση του είναι πολύ κακή και είναι αδύνατο να αξιολογηθεί.

γ. Πρόβλημα: Η κακή του κατάσταση υποβαθμίζει τον χαρακτήρα της οδού και δεν εναρμονίζεται καθόλου με τα υπόλοιπα κτίρια. Υπάρχουν πολλά γκράφιτι και υγρασία.

δ. Πρόταση: Προτείνεται η διατήρηση του φέροντος οργανισμού , συντήρηση όψεων, αλλαγή κουφωμάτων και δημιουργία ταράτσας για την εγκατάσταση καφετέριας.

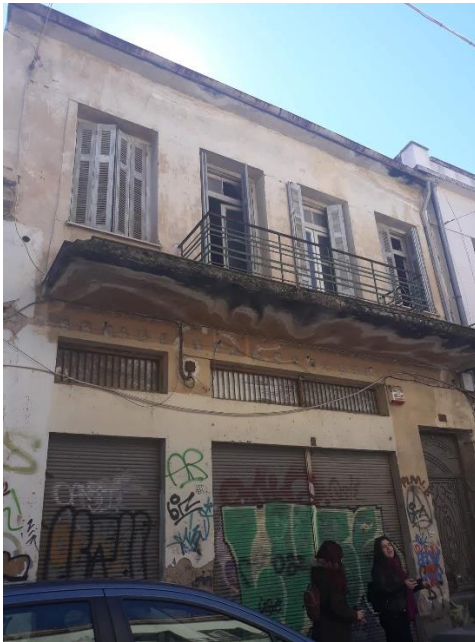
Φωτ.30

Κτίριο υπ.αριθμ.30 (Φωτ.30)

- α.** Περιγραφή: Μονώροφο κτίριο με στέγη. Δεν χρησιμοποιείται αυτή την στιγμή.
- β.** Αξιολόγηση: Το κτίριο βρίσκεται σε μέτρια κατάσταση και είναι αρκετά αδιάφορο.
- γ.** Πρόβλημα: Υπάρχουν φθορές όπως υγρασία και γκράφιτι.
- δ.** Πρόταση: Επισκευή φθορών από υγρασία , γκράφιτι κλπ. Βάψιμο όψης. Αντικατάσταση κουφωμάτων και κιγκλιδωμάτων με νέα έτσι ώστε να συμβιβαστούν με το υπόλοιπο σύνολο.

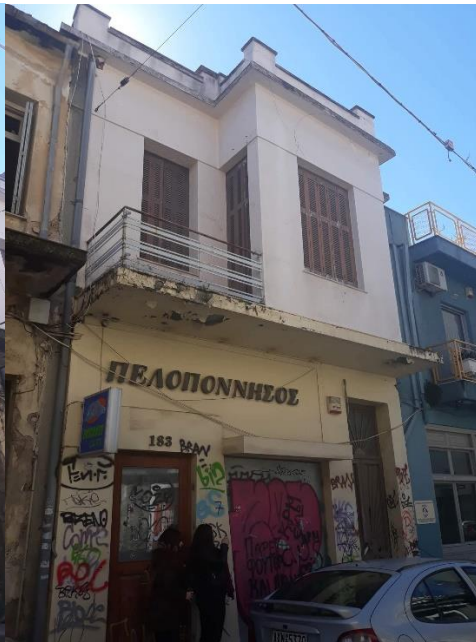
Φωτ.31

Κτίριο υπ.αριθμ.31 (Φωτ.31)

- α.** Περιγραφή: Μεσοπολεμικό μονώροφο κτίριο χωρίς κάποια χρήση. Από τις επιγραφές που δεν έχουν αφαιρεθεί , διαπιστώνουμε ότι παλαιότερα χρησιμοποιούταν ως internet cafeé και κάποιου είδους υπηρεσία στο ισόγειο.
- β.** Αξιολόγηση: Μορφολογικά ενδιαφέρον και αρκετά αξιόλογο, διατηρώντας τα παραδοσιακά στοιχεία όπως φεγγίτη.
- γ.** Πρόβλημα: Η υφιστάμενη κατασκευή είναι σε μέτρια κατάσταση, ενώ δεν χρησιμοποιείται αυτήν την στιγμή. Υπάρχουν φθορές όπως υγρασία και γκράφιτι.
- δ.** Πρόταση: Προτείνεται αλλαγή κιγκλιδωμάτων για την ενσωμάτωση στον χαρακτήρα του μεσοπολεμικού κτιρίου. Στους χρωματισμούς προτείνεται ανανέωση αλλά διατήρηση της χρωματικής παλέτας. Επίσης αντικατάσταση των κουφωμάτων με νεότερα αλλά χωρίς να επηρεάσουν το σύνολο και δώσουν έναν άλλο χαρακτήρα από τον ζητούμενο.

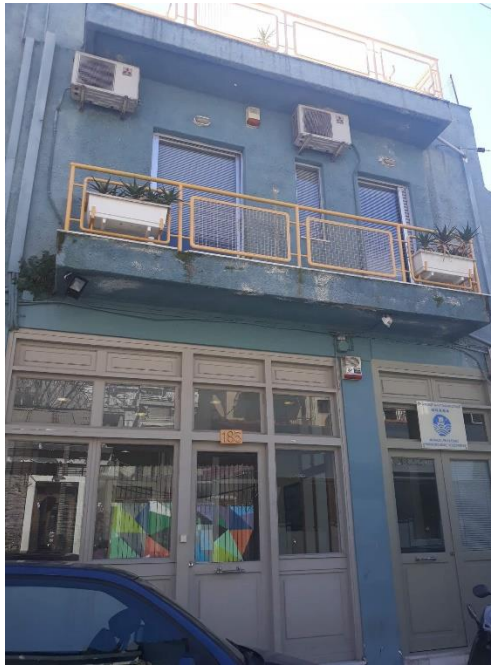
Φωτ.32

Κτίριο υπ.αριθμ.32 (Φωτ.32)

- α.** Περιγραφή: Μονώροφο κτίριο χωρίς κάποιο αρχιτεκτονικό στοιχείο που να υποδηλώνει συγκεκριμένη περίοδο ένταξής του. Χρησιμοποιείται αυτήν την στιγμή ως παράρτημα της υπηρεσίας πρόληψης ναρκωτικών (μονάδα εντατικής).
- β.** Αξιολόγηση: Βρίσκεται σε καλή κατάσταση αλλά είναι αισθητικά αδιάφορο και δεν ταιριάζει με τον χαρακτήρα που θέλουμε για το σύνολο.
- γ.** Πρόβλημα: Δεν παρατηρείται κάποιο ιδιαίτερο πρόβλημα πέρα από το ότι η χρωματική παλέτα που έχει χρησιμοποιηθεί δεν είναι αισθητικά αρεστή.

δ. Πρόταση: Αλλαγή χρώματος όψης και αντικατάσταση κουφωμάτων και κιγκλιδωμάτων με νέα για να ταιριάζουν με τον χαρακτήρα που θέλουμε να δώσουμε. Η κάθε μας επέμβαση γίνεται έτσι ώστε να υπάρχει αρμονία με τα υπόλοιπα κτίρια αλλά και με τα κτίρια της υπηρεσίας της οποίας είναι παράρτημα το συγκεκριμένο κτίριο.

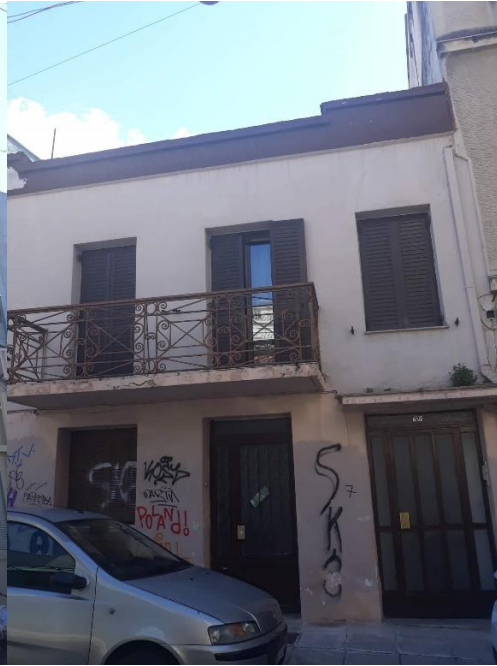
Φωτ.33

Κτίριο υπ.αριθμ.33 (Φωτ.33)

α. Περιγραφή: Μονώροφο κτίριο. Δεν χρησιμοποιείται αυτή την στιγμή. Από τις επιγραφές που έχουν μείνει, διαπιστώνουμε πως παλαιότερα χρησιμοποιούταν ως τεχνικό γραφείο για τοπογραφικές εργασίες.

β. Αξιολόγηση: Μορφολογικά εναρμονίζεται με τον χαρακτήρα του συνόλου αλλά είναι αρκετά αδιάφορο. Βρίσκεται σε μέτρια κατάσταση.

γ. Πρόβλημα: Υπάρχουν φθορές όπως υγρασία και γκράφιτι.

δ. Πρόταση: Επισκευή φθορών. Αλλαγή χρωματικής παλέτας και αντικατάσταση κιγκλιδωμάτων και κουφωμάτων.

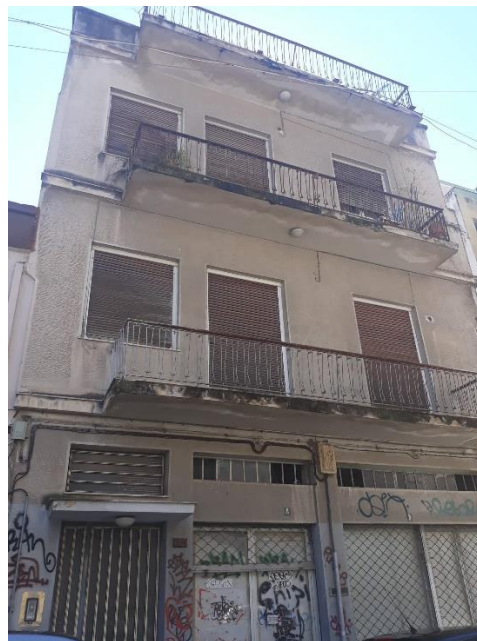
Φωτ.34

Κτίριο υπ.αριθμ.34 (Φωτ.34)

α. Περιγραφή: Διώροφο μεσοπολεμικό κτίριο το οποίο χρησιμοποιείται αυτήν την στιγμή ως πολυκατοικία.

β. Αξιολόγηση: Τυπολογικά και μορφολογικά πολύ ενδιαφέρον, έχοντας αξία και ως μονάδα και πλήρως εναρμονισμένο με το χαρακτήρα της περιοχής.

γ. Πρόβλημα: Βρίσκεται σε μέτρια κατάσταση ενώ υπάρχουν φθορές όπως υγρασία και γκράφιτι.

δ. Πρόταση: Επισκευή φθορών. Αλλαγή χρωματικής παλέτας και αντικατάσταση κιγκλιδωμάτων και κουφωμάτων.

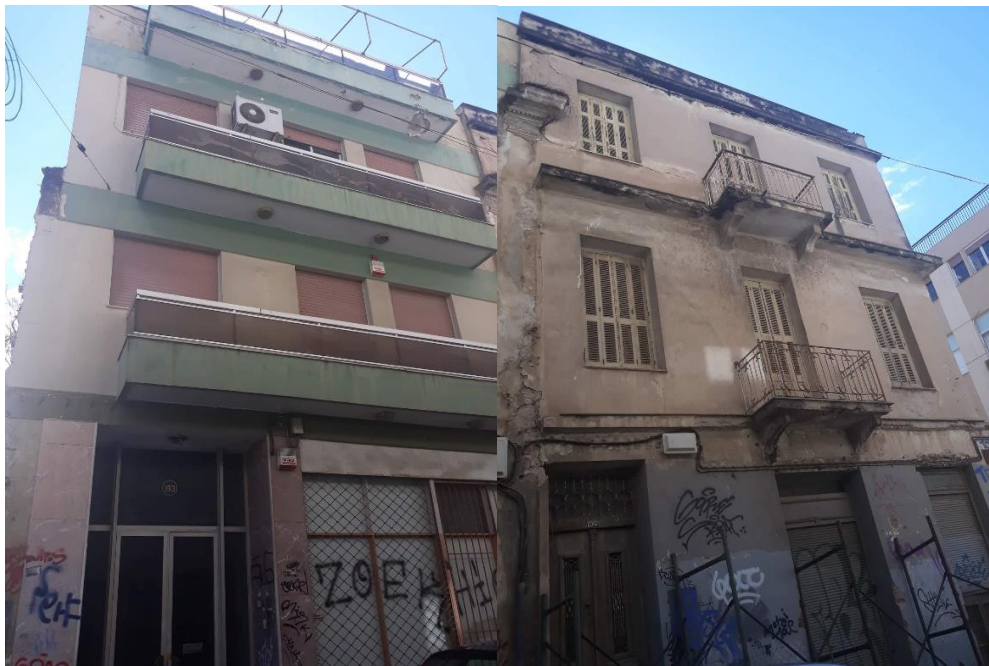
Φωτ.36

Κτίριο υπ.αριθμ.36 (Φωτ.36)

α. Περιγραφή: Τριώροφη μεσοπολεμική πολυκατοικία.

β. Αξιολόγηση: Μικρής αρχιτεκτονικής αξίας και σχετικά αδιάφορο στην όψη.

γ. Πρόβλημα: Η υφιστάμενη κατασκευή είναι σε μέτρια κατάσταση ενώ υπάρχουν φθορές όπως υγρασία και γκράφιτι. Ογκολογικά είναι αρκετά διαφορετικό από τα υπόλοιπα κτίρια του συνόλου.

δ. Πρόταση: Επισκευές φθορών , καθαρισμός όψης και εκ νέου χρωματισμοί. Αλλαγή κιγκλιδωμάτων και κουφωμάτων.
