ΤΕΧΝΟΛΟΓΙΚΟ ΕΚΠΑΙΔΕΥΤΙΚΟ ΙΔΡΥΜΑ
ΔΥΤΙΚΗΣ ΕΛΛΑΔΑΣ

Τμήμα: ΠΟΛΙΤΙΚΩΝ ΜΗΧΑΝΙΚΩΝ Τ.Ε.

Πτυχιακή εργασία :

Ρευστοποίηση εδαφών στον ελλαδικό χώρο

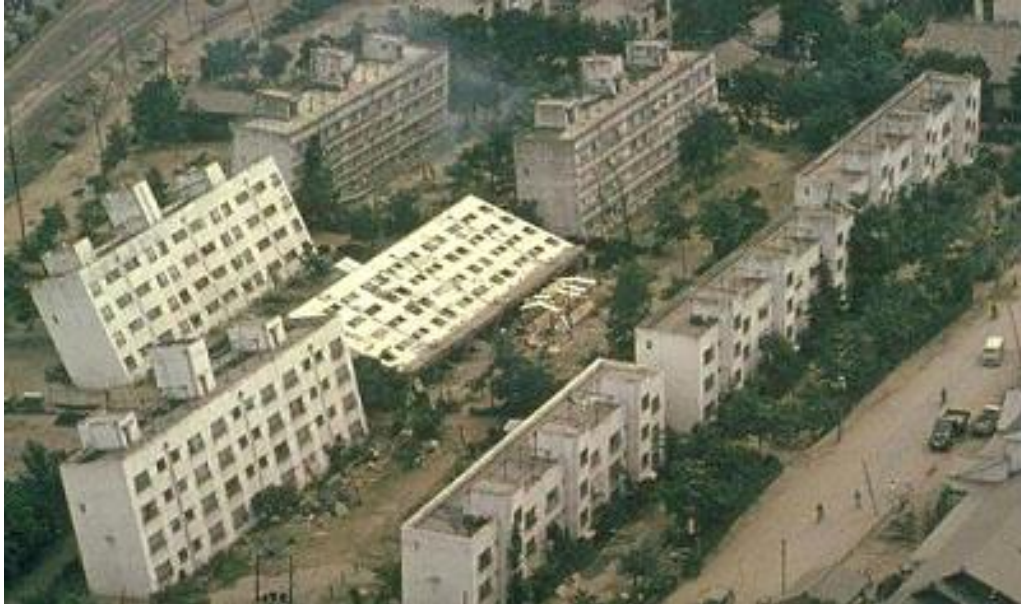
Εικόνα 1.1: Ανατροπή πολυκατοικιών λόγω ρευστοποίησης των υποκείμενων εδαφικών σχηματισμών (Niigata, Ιαπωνία, 1964).

κλίμακας αστοχίες σε κατασκευές τόσο στην πόλη της Niigata όσο και στην πόλη Anchorage στην Αλάσκα (εικόνα 1 και 2).

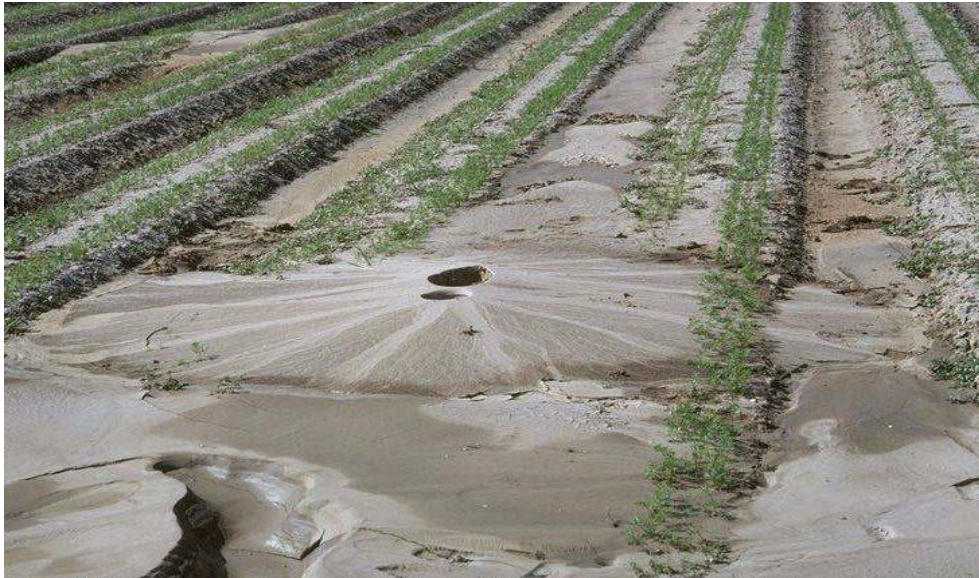
Εικόνα 2.3 Φαινόμενο ρευστοποίησης με κυκλικά επαναλαμβανόμενη ροή υπό τη μορφή ηφαιστειού άμμου. Σεισμός του 1979 στο El Centro.

- **Κώνοι αμμοϊλός** οι οποίοι σχηματίζονται όταν το εδαφικό υλικό δηλαδή του διαλύματος νερού και κόκκων άμμου/ιλός διαρρέει από την ρευστοποιηθείσα στρώση υψηλής πίεσεως προς την επιφάνεια του εδάφους, μέσω ρωγμών στις υπερκείμενες στρώσεις

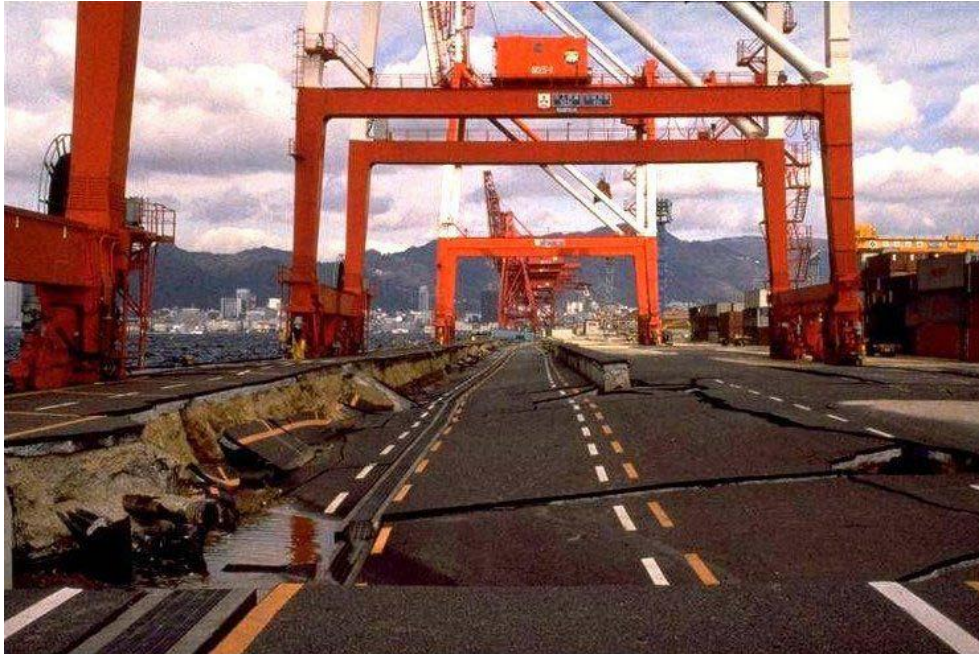
Εικόνα 2.4 Πλευρική μετατόπιση της αποβάθρας στο λιμένα Κοβε, το 1995.

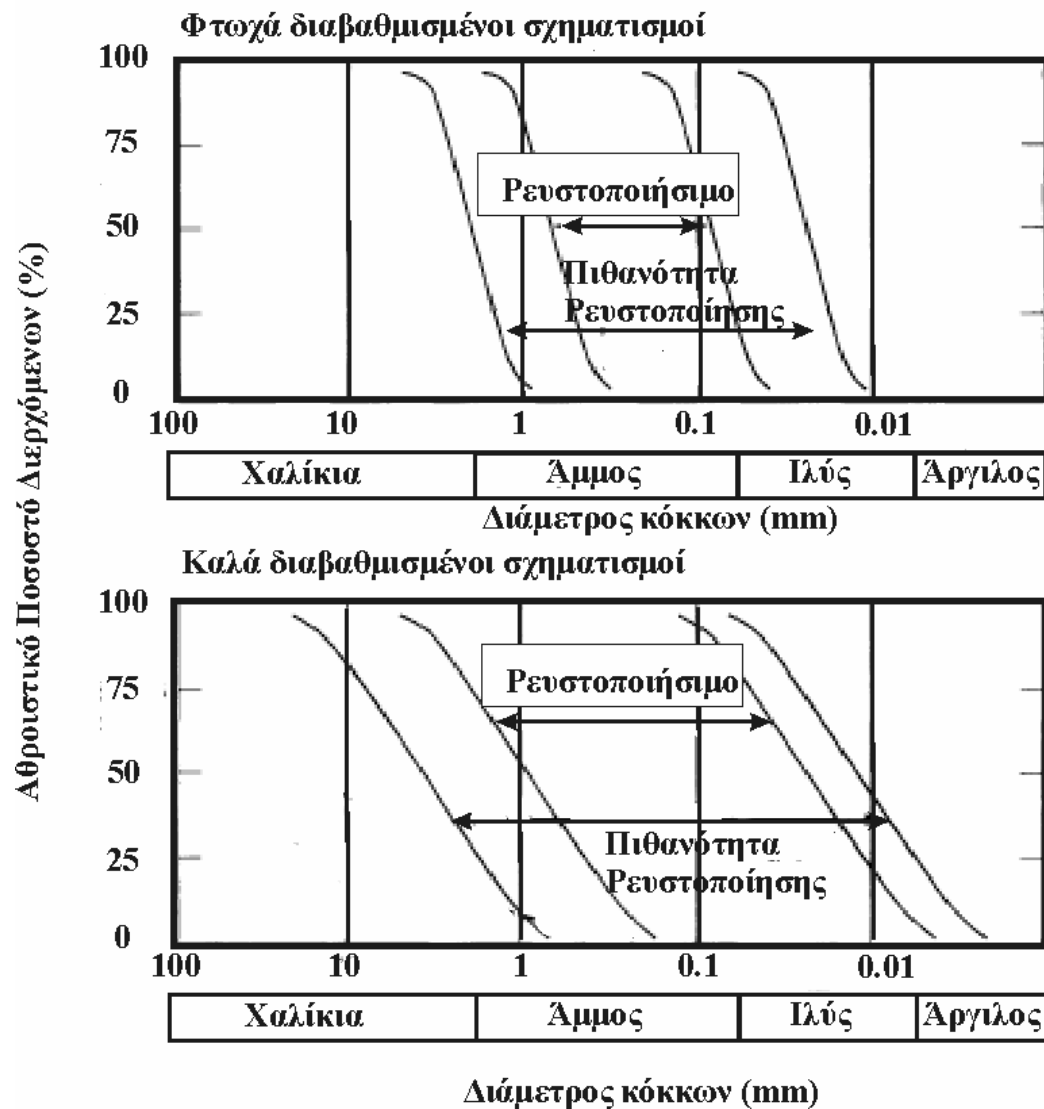
Σχήμα 2.1 : Πιθανότητα ρευστοποίησης εδαφικών σχηματισμών

Στα παρακάτω σχήματα παρουσιάζεται προσεγγιστικά η πιθανότητα ρευστοποίησης εδαφικών σχηματισμών ανάλογα με την κοκκομετρική τους σύσταση, τόσο για υλικά με ομοιόμορφη όσο και με ανομοιόμορφη κατάταξη, (Tsuchida 1971).

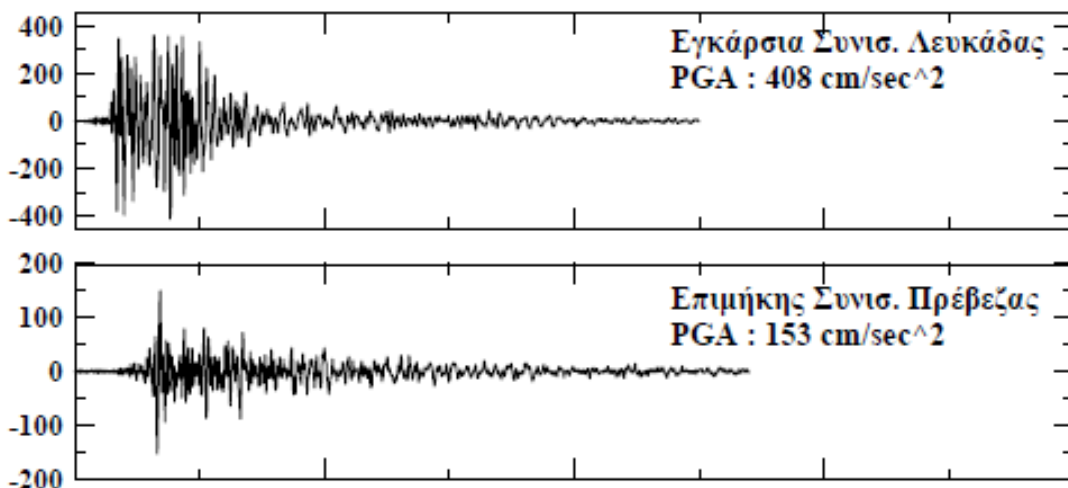
Σχήμα 3.1: Οριζόντιες σεισμικές συνιστώσες καταγραφών ισχυρής κίνησης στην Λευκάδα και στην Πρέβεζα του κύριου σεισμού της Λευκάδας (14/08/2003).

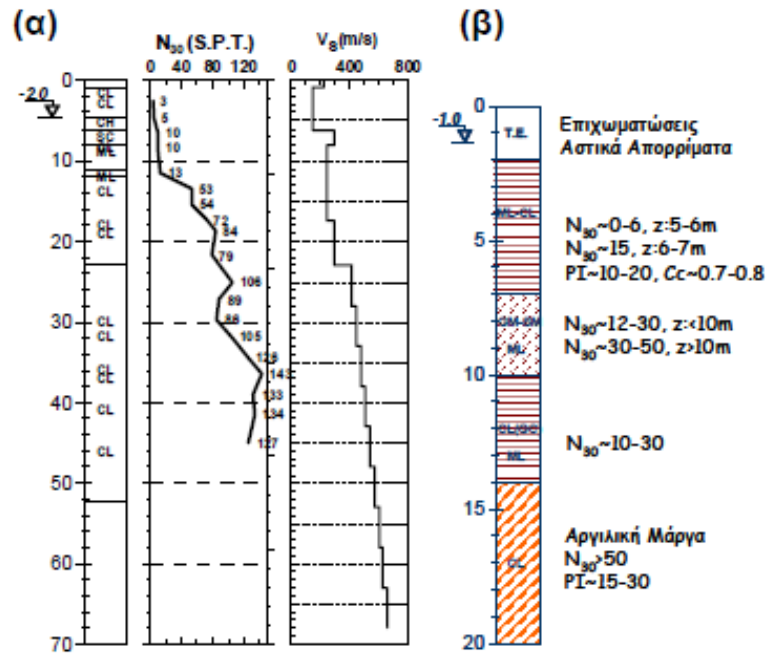
Σχήμα 3.3: Εδαφική τομή (α) στη θέση του επιταχυνσιογράφου του μόνιμου δικτύου του ΙΤΣΑΚ στο Νοσοκομείο Λευκάδας και (β) στην παραλιακή περιοχή

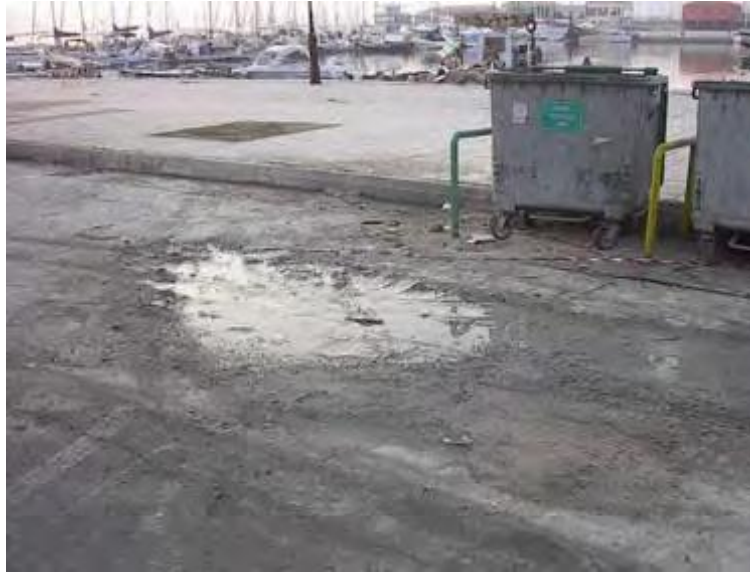
Εικόνα 3.1: Λευκάδα – Οδ. Γκολέμη: Ρευστοποίηση εδάφους με ανάδυση λεπτόκοκκου υλικού.

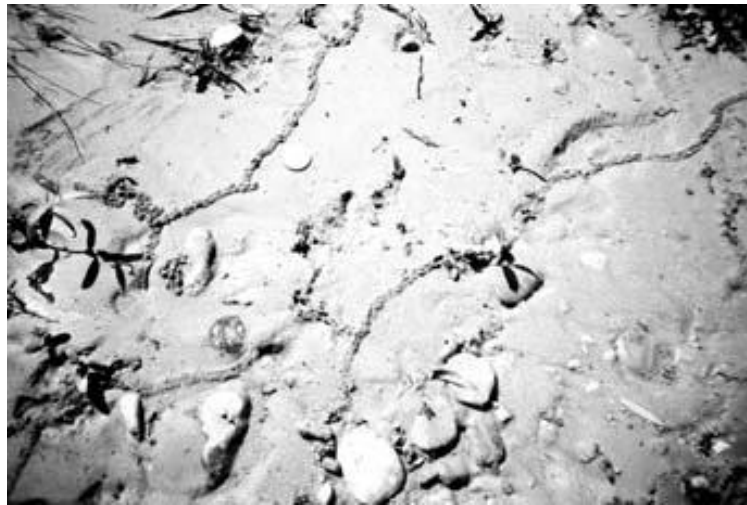
Εικόνα 3.2: Βασιλική: Εδαφικές διαρρήξεις με ανάδυση λεπτόκοκκου υλικού

Η περιοχή της Βασιλικής όπως αναφέρθηκε δομείται από ολοκαινικές αποθέσεις ενώ δυτικά του οικισμού, σε απόσταση 200m περίπου, εκβάλλει χείμαρρος. Στην εκβολή του παρατηρήθηκαν μικρές σε πλάτος εδαφικές διαρρήξεις με ελάχιστη ανάδυση λεπτόκοκκου υλικού ενώ δημιουργήθηκαν χαρακτηριστικοί κρατήρες άμμου με διάμετρο 25cm

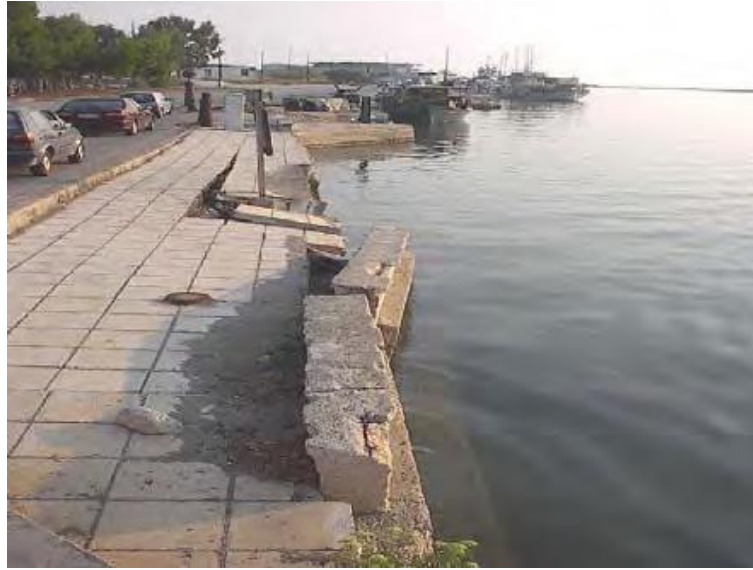
Εικόνα 3.3: Λευκάδα – Είσοδος (βορείως της πλωτής γέφυρας): Αστοχία κρηπιδώματος.

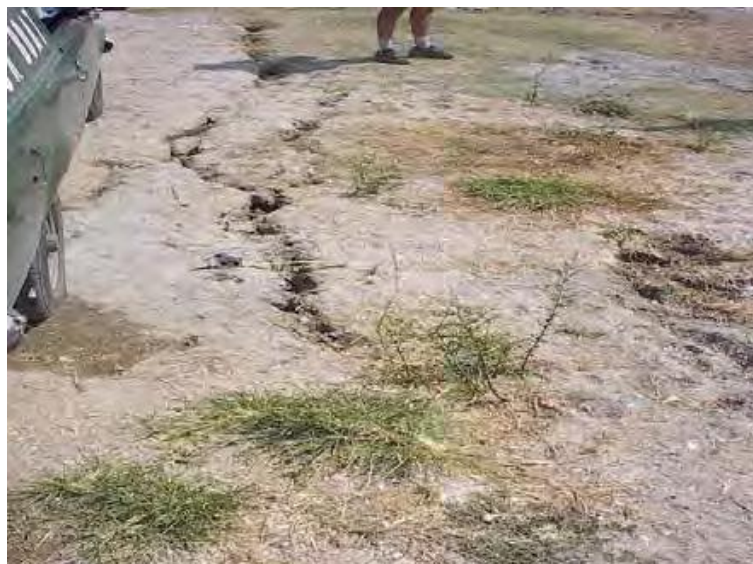
Εικόνα 3.4: Νυδρί – Λιμένας: Ρευστοποίηση εδάφους με ανάδυση λεπτόκοκκου υλικού

Στην περιοχή του οικισμού Νυδρί παρατηρήθηκαν παρόμοια φαινόμενα με αυτά στην πόλη της Λευκάδας. Συγκεκριμένα στην παλιά εκβολή του ποταμού Δημοσάρι υπήρξε ανάδυση υλικού από εδαφικές διαρρήξεις. Παράλληλα εμφανίσθηκαν τέσσερις κρατήρες άμμου, σύμφωνα με αυτόπτη μάρτυρα, από τους οποίους εκτινασσόταν εδαφικό υλικό με νερό. Παρόμοια φαινόμενα μικρότερης όμως κλίμακας παρατηρήθηκαν και στη νέα εκβολή του ποταμού Δημοσάρι.

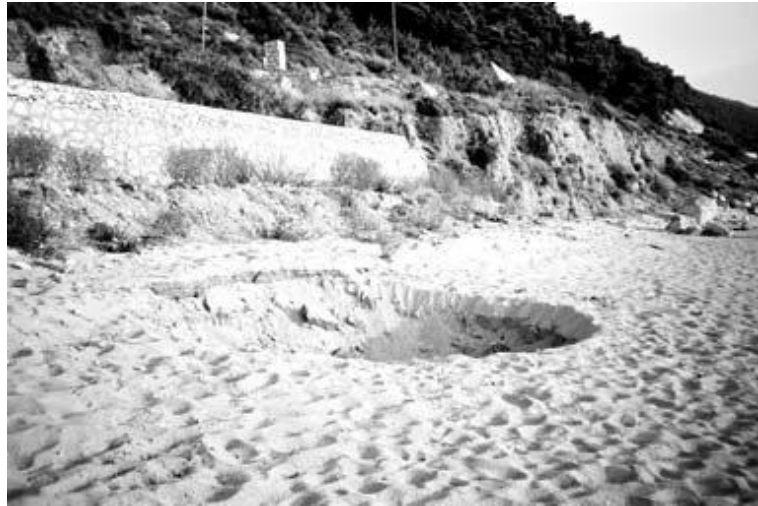
Εικόνα 3.5: Πευκούλια: Κρατήρας διαμέτρου 3m και βάθους 2m

Στο δυτικό τμήμα του νησιού δεν παρατηρήθηκαν αντίστοιχα φαινόμενα λόγω της γεωμορφολογίας του. Στις περιοχές όμως Πευκούλια και Μύλοι παρατηρήθηκαν φαινόμενα τα οποία πιθανό να οφείλονται σε ρευστοποίηση. Συγκεκριμένα στην παραλία Πευκούλια δημιουργήθηκαν τέσσερις κρατήρες. Ο μεγαλύτερος είχε διάμετρο 3m και βάθος 2m, ενώ ο μικρότερος είχε διάμετρο 1.5m και βάθος 0.7m .. Νότια της περιοχής Πευκούλια βρίσκεται η παραλία Μύλοι στην οποία εμφανίστηκαν παρόμοια φαινόμενα μικρότερης όμως κλίμακας. Οι δύο αυτές περιοχές βρίσκονται εκατέρωθεν του οικισμού Αγ. Νικήτας και απέχουν λίγα μόλις χιλιόμετρα από το επίκεντρο του σεισμού.

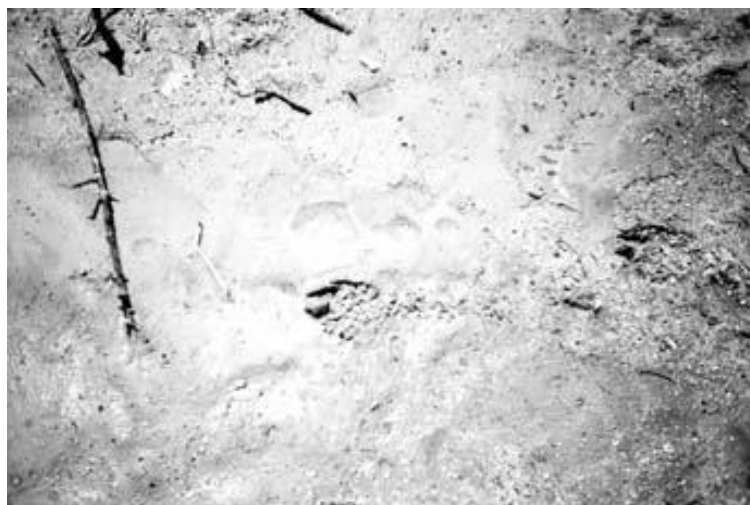
Εικόνα 3.6.: Νυδρί-Νέα εκβολή Δημοσάρι: Κρατήρες άμμου

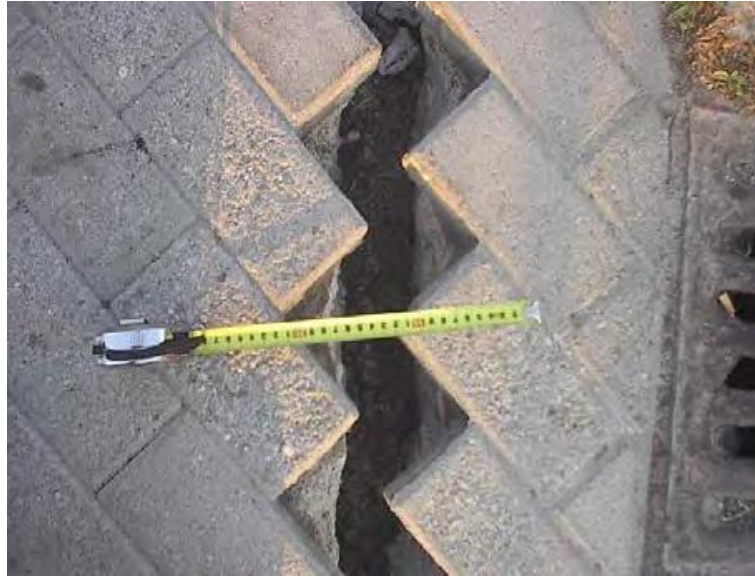
Εικόνα 3.7: Λευκάδα - Οδ. Σικελιανού: Οριζόντια μετακίνηση 10 όπισθεν του κρηπιδότοιχου

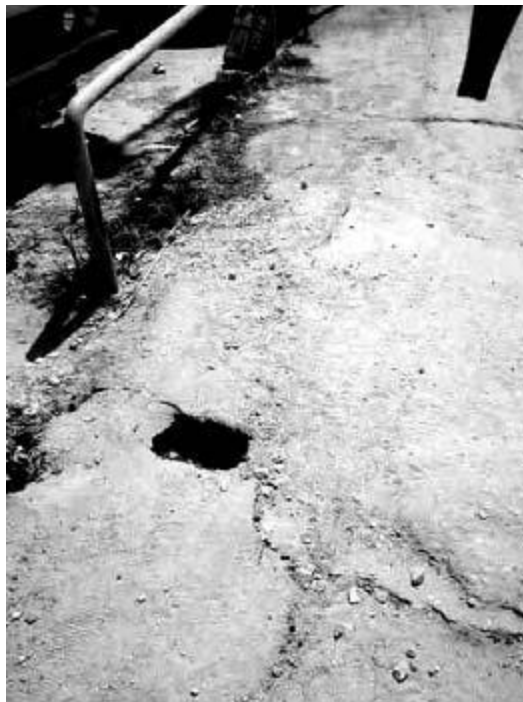
Εικόνα 3.8: Λευκάδα-parking: Δημιουργία πίδακα άμμου

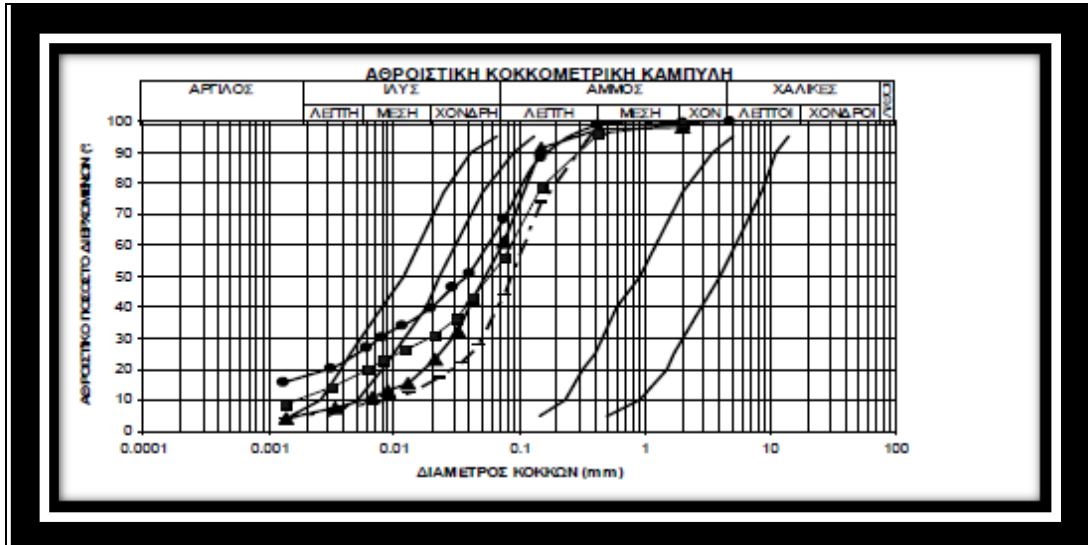
Σχήμα 3.4: Κοκκομετρική σύσταση αναδυόμενων εδαφικών υλικών. Με συμπαγείς γραμμές εμφανίζονται τα όρια των περιοχών ρευστοποίησης. Με διακεκομμένη γραμμή η κοκκομετρική καμπύλη του υλικού «Λευκάδα ΙΙ», με παρεμβολές τριγώνων η καμπύλη του υλικού «Λευκάδα Ι», με παρεμβολές τετραγώνων του υλικού «Βασιλική» και με παρεμβολές κύκλων του υλικού «Αλυκές»

Από το υλικό το οποίο αναδύθηκε έγινε δειγματοληψία και εκτελέστηκαν εργαστηριακές δοκιμές σύμφωνα με τα παραπάνω. Σύμφωνα με το σχήμα 3.3 η κοκκομετρική καμπύλη του υλικού από τις τοποθεσίες «Λευκάδα Ι», «Λευκάδα ΙΙ» και «Βασιλική» τοποθετείται ακριβώς μέσα στα όρια της περιοχής με μεγάλη πιθανότητα ρευστοποίησης. Αντίθετα, το υλικό που προέρχεται από την τοποθεσία «Αλυκές», νότια της πόλης της Λευκάδας, δείχνει μια πιθανότητα ρευστοποίησης η οποία όμως είναι μικρότερη από τα υπόλοιπα δείγματα. Η κοκκομετρική καμπύλη του δείγματος «Νυδρί» λόγω του μεγάλου βαθμού ομοιομορφίας, απεικονίζεται στο αντίστοιχο σχήμα 3.4. Όπως παρατηρούμε το συγκεκριμένο υλικό παρουσιάζει επίσης μεγάλη πιθανότητα ρευστοποίησης.

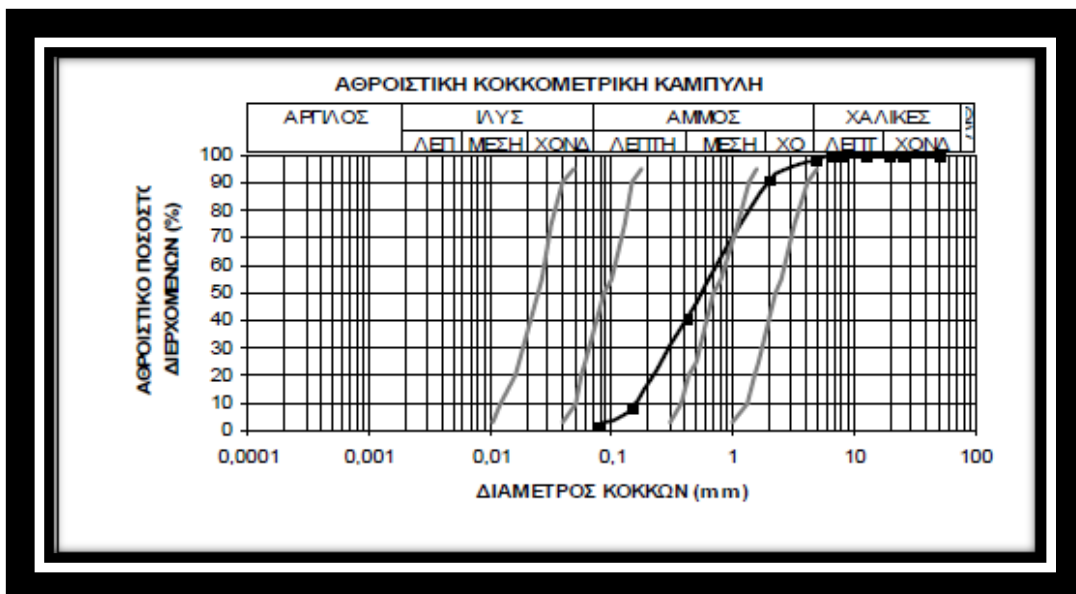
Σχήμα 3.5: Κοκκομετρική σύσταση δείγματος «Νυδρί» (μαύρη γραμμή). Με γκρι εμφανίζονται οι καμπύλες των ορίων πιθανότητας ρευστοποίησης.

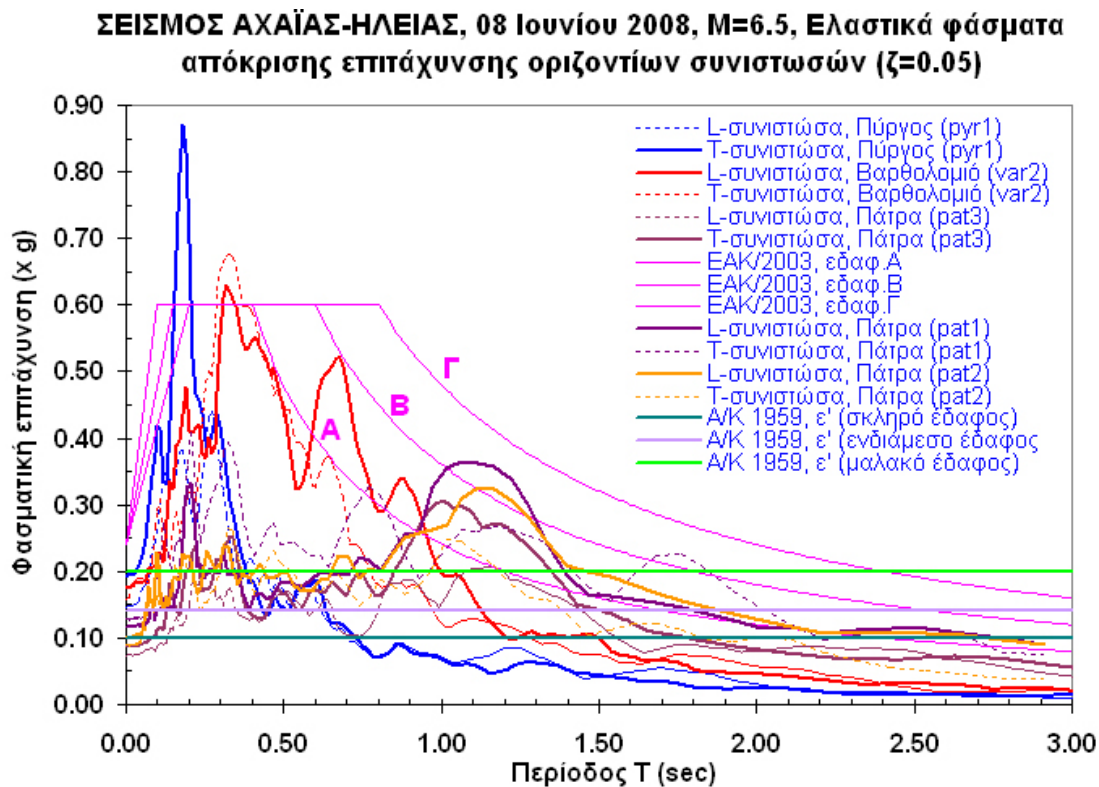
Σχήμα 3.9: Σύγκριση ελαστικών φασμάτων απόκρισης του σεισμού της 8/06/2008 με τα φάσματα σχεδιασμού του ΕΑΚ/2003 ($\zeta=5\%$) και τους αντίστοιχους συντελεστές των προ του 1992 κανονισμών.

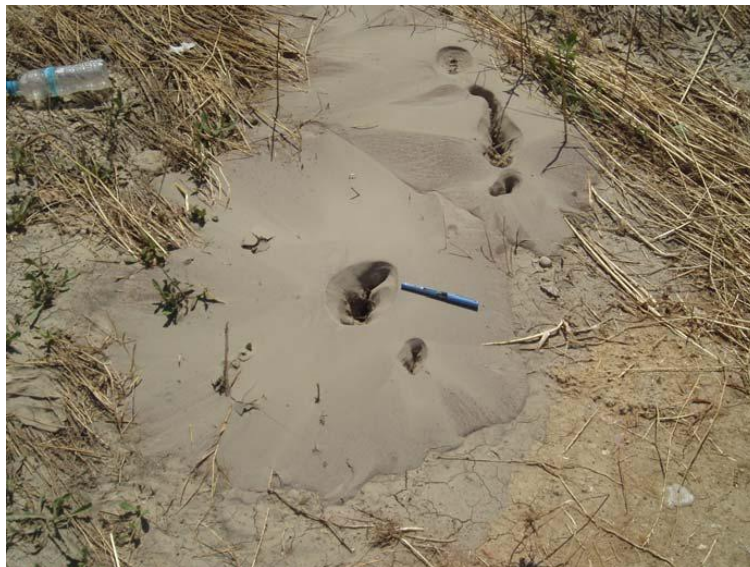
Εικόνα 3.9: Κάτω Αχαΐα – ανατολικά: Κρατήρες άμμου με ανάδυση του ρευστοποιημένου εδαφικού υλικού αμμοϊλυώδους σύστασης.

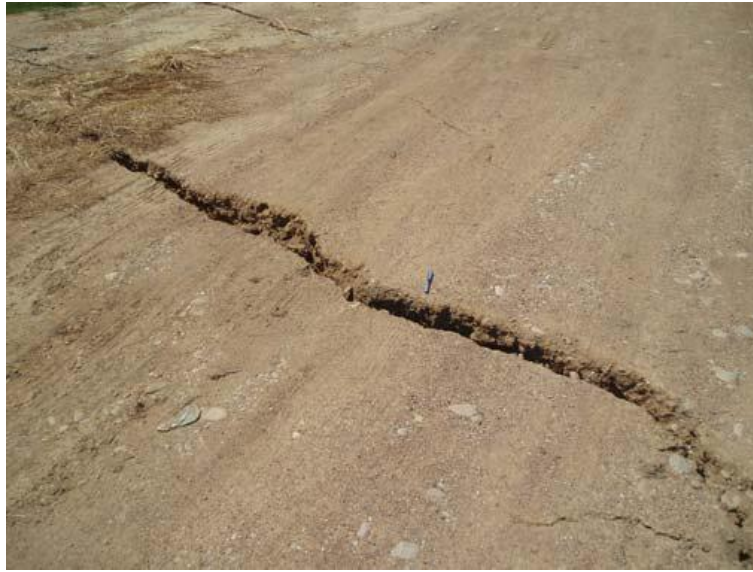
Εικόνα 3.10: Κάτω Αχαΐα – ανατολικά Εδαφικές ρωγμές χωρίς ανάδυση λεπτόκοκκου υλικού. Οριζόντια μετατόπιση από 4 έως 8cm και κατακόρυφη μετατόπιση από 3 έως 6cm

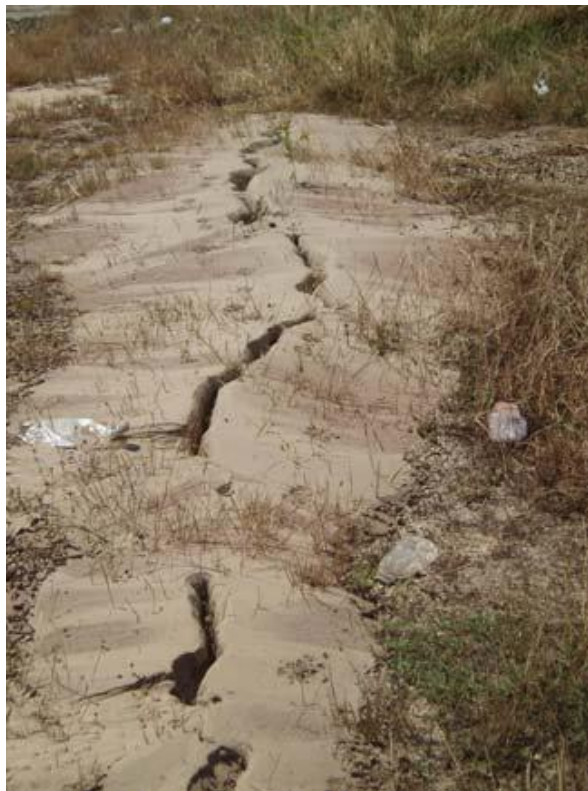
Εικόνα 3.11: Κάτω Αχαΐα – ανατολικά Εδαφικές ρωγμές με ανάδυση λεπτόκοκκου υλικού. Οριζόντια μετατόπιση από 4 έως 8cm και κατακόρυφη μετατόπιση από 3 έως 6cm

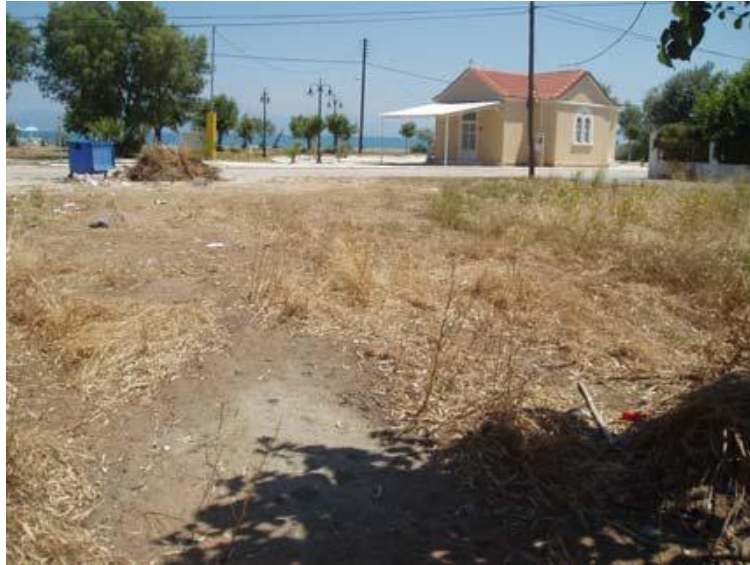
Εικόνα 3.12: Κάτω Αχαΐα – δυτικά: Κρατήρες άμμου.

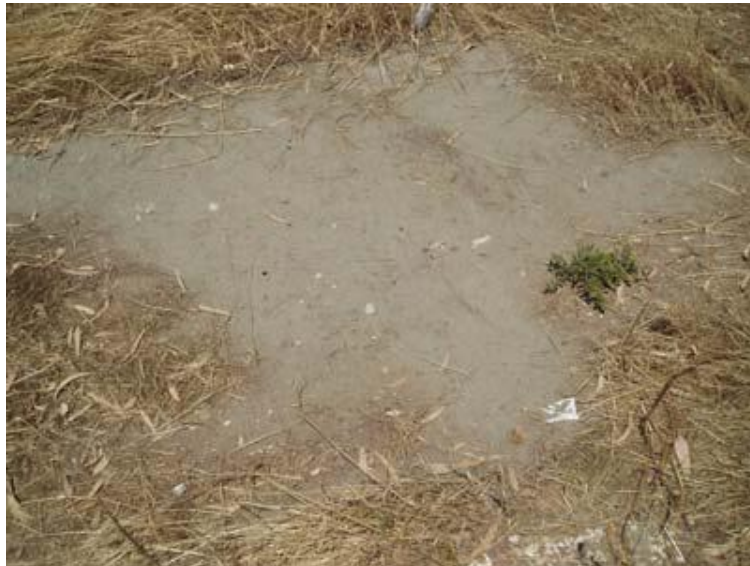
Εικόνα 3.13: Κάτω Αχαΐα – δυτικά: Λεπτομέρεια από το ρευστοποιημένο εδαφικό υλικό.

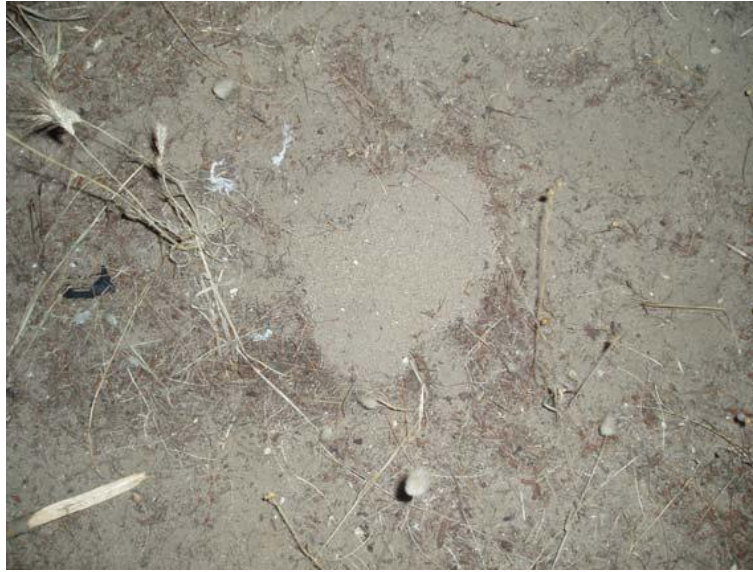
Εικόνα 3.14: : Παραλία Μανωλάδας: Μικροί κρατήρες άμμου

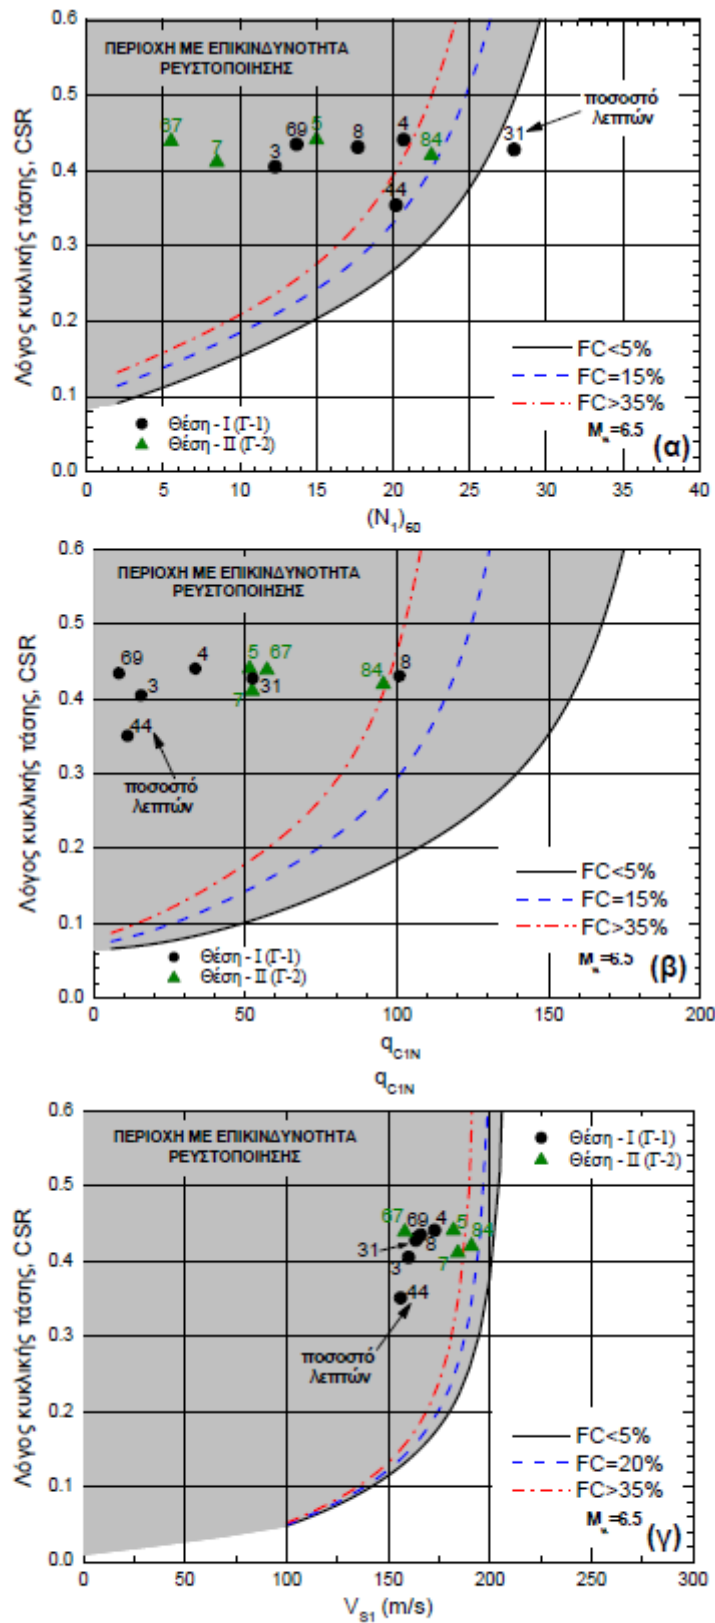
Σχήμα 3.16: Διαγράμματα επικινδυνότητας ρευστοποίησης, με βάση α) τον αριθμό κτύπων $(N_1)_{60}$, β) την αντοχή αιχμής κώνου q_{c1N} και γ) την ταχύτητα διάδοσης V_{SI} , με τα δεδομένα της περίπτωσης ρευστοποίησης της Κ. Αχαΐας.

Ο κίνδυνος ρευστοποίησης στην παραλιακή ζώνη της Κ.Αχαΐας είναι δυνατόν να εκτιμηθεί με βάση ημιεμπερικές συσχετίσεις με τα αποτελέσματα των επιτόπου δοκιμών SPT και CPT καθώς και με την τιμή της ταχύτητας διάδοσης των εγκαρσίων κυμάτων μικρού πλάτους, V_{so} (Idriss and Boulanger, 2008). Οι προβλέψεις των τριών μεθοδολογιών εκτίμησης του κινδύνου ρευστοποίησης σε σύγκριση με την παρατηρηθείσα συμπεριφοράς του εδάφους παρουσιάζεται στα διαγράμματα του Σχήματος 3.15.

Στα διαγράμματα αυτά έχουν εισαχθεί τα σημεία που αντιστοιχούν στις μετρηθείσες τιμές των παραμέτρων $(N1)_{60}$, qc_{1N} και $VS1$ στις δύο θέσεις (ΘΕΣΗ-I και ΘΕΣΗ-II) και στις αντίστοιχες υπολογισθείσες τιμές του λόγου κυκλικής διατμητικής τάσης, CSR.

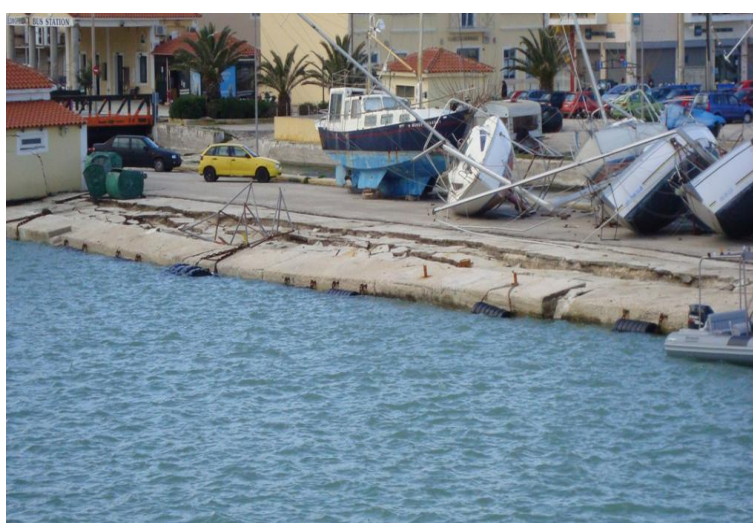
Εικόνα 3.23: Αστοχία κρηπιδότοιχου στο λιμένα

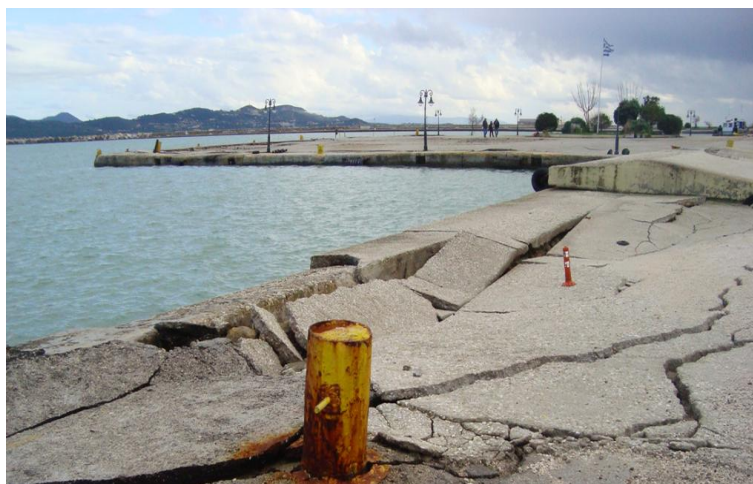
Εικόνα 3.24: Καθίζηση κρηπιδότοιχου στο λιμένα

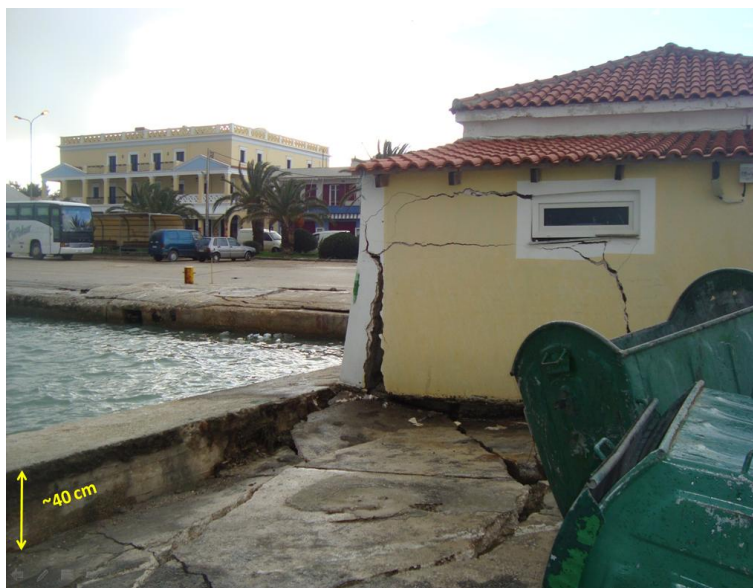
Εικόνα 3.27: Εδαφική αστοχία-καθίζηση 40 cm
