ΤΜΗΜΑ ΠΟΛΙΤΙΚΩΝ ΜΗΧΑΝΙΚΩΝ Τ.Ε.

ΠΤΥΧΙΑΚΗ ΕΡΓΑΣΙΑ

**«Αρχαιοσεισμολογία και τοπογραφία : Η περίπτωση
του αρχαίου θεάτρου Πατρών και της Αρχαίας
Κορίνθου»**

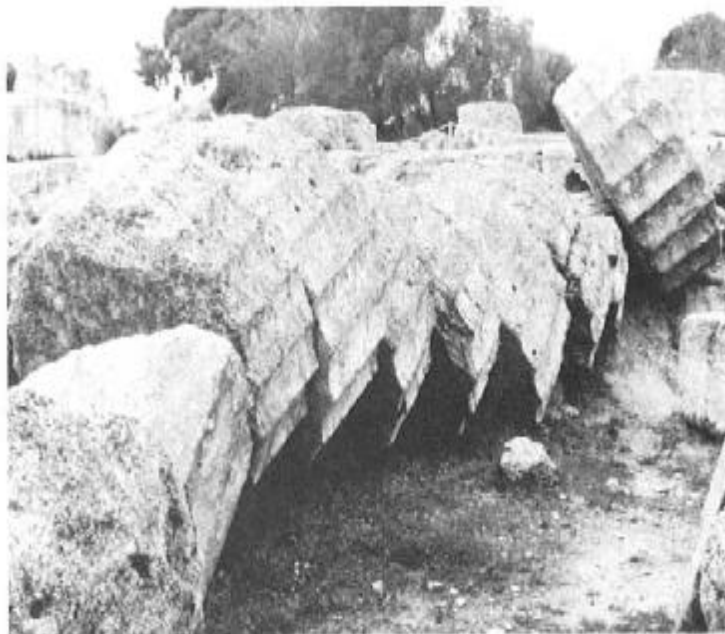
Εικόνα 3. Βλέπουμε μία παράλληλη «τακτοποίηση» σε κολώνες στο ναό του Δία, στις οποίες το χαρακτηριστικό είναι η διαρρύθμιση ντόμινο, που προκλήθηκε από σεισμική δόνηση πιθανόν τη Βυζαντινή περίοδο. (Πηγή: Archaeoseismology by S. Stiros και R.E. Jones)

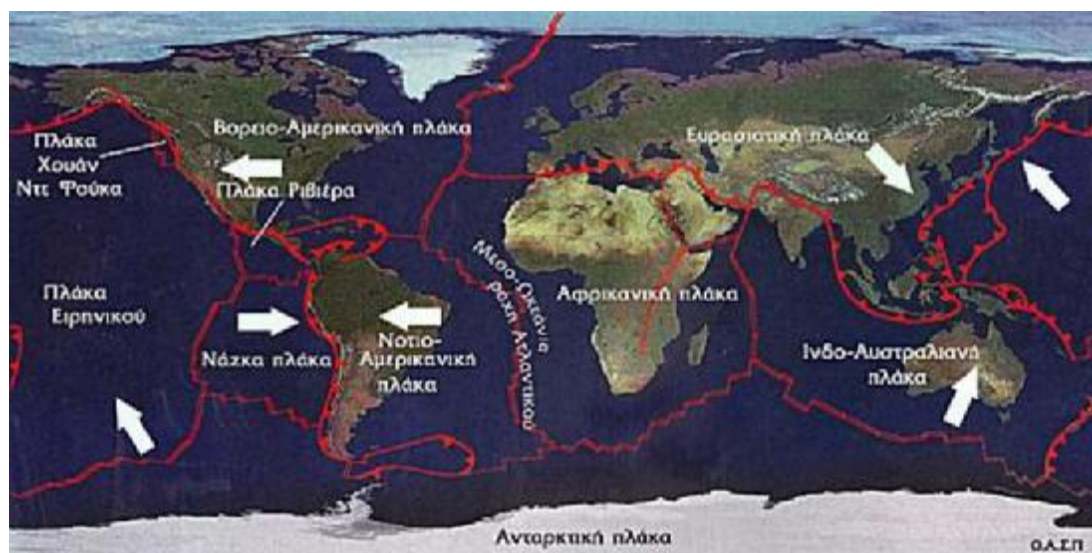
Εικόνα 1.2.1. Βλέπουμε την κίνηση των επτά πλακών, από τις οποίες αποτελείται η λιθόσφαιρα της γης.

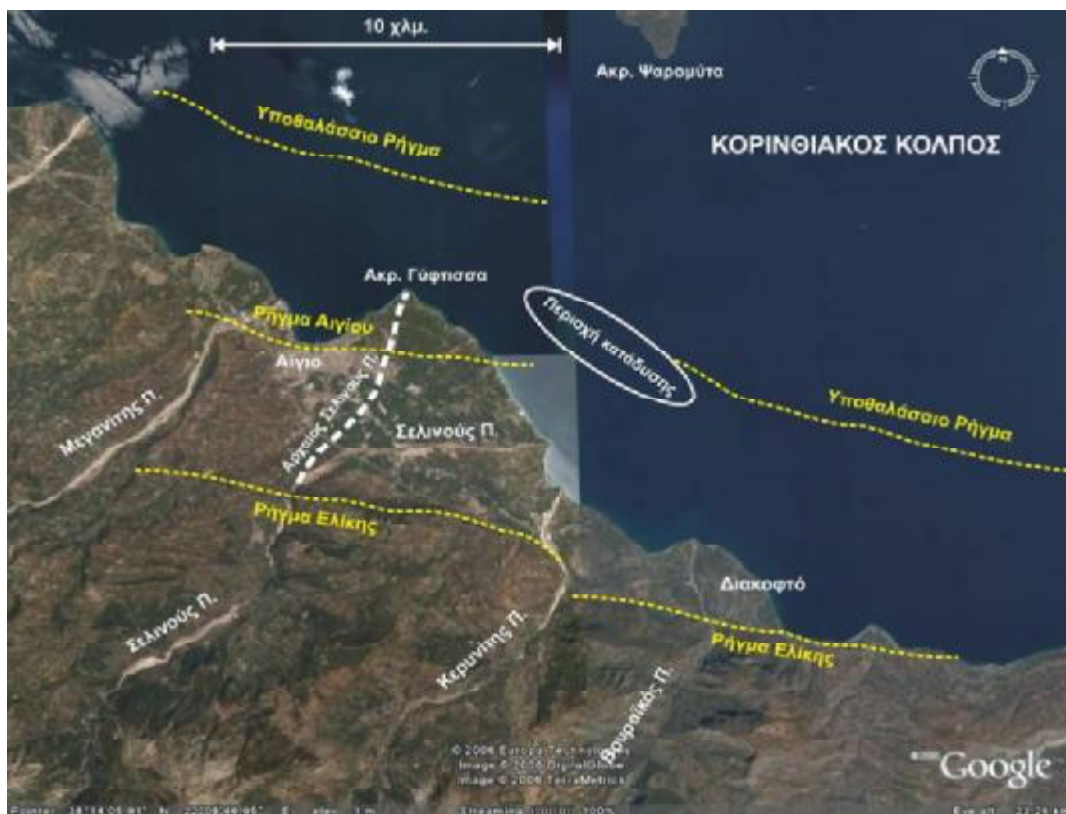
Εικόνα 2.4. Εικόνα από δορυφόρο, όπου φαίνεται η περιοχή της αρχαίας Ελίκης που κατάδυσε από το σεισμό του 373 π.Χ. Επίσης, είναι εμφανείς και οι δύο ποταμοί που βρίσκονται ανάμεσα στην πόλη, δηλαδή ο Σελινούντας και ο Κερυνίτης (Paratheodorou et al. 2005)

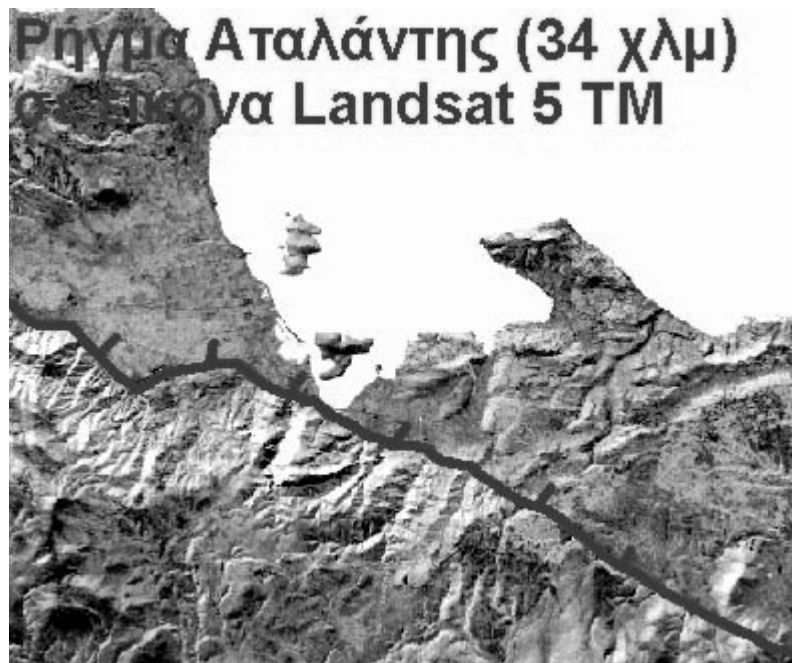
Εικόνα 2.18. Αεροφωτογραφία στην οποία βλέπουμε το ρήγμα της Αταλάντης.

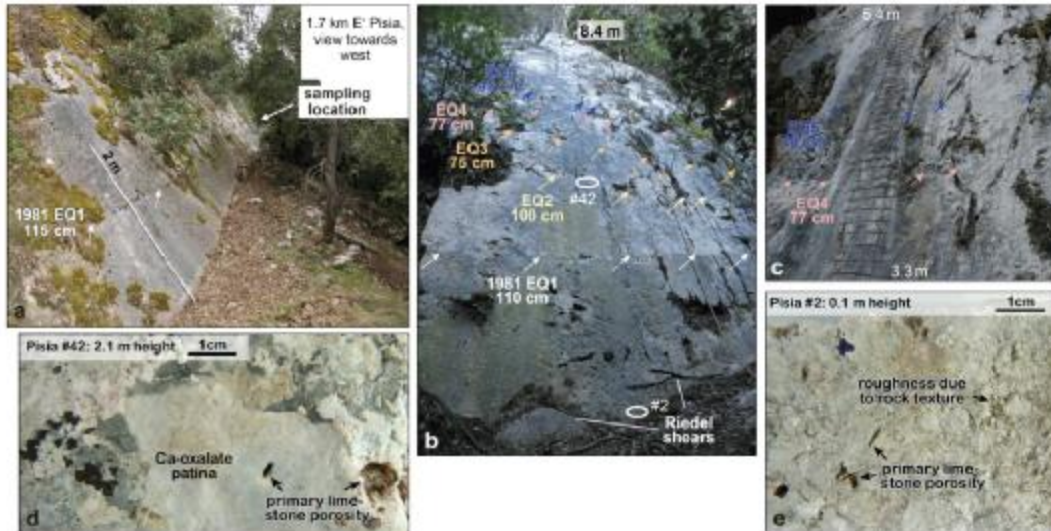
Εικόνα 3.1.2.2. Εντυπώσεις από το ρήγμα Πίσια. (a) 15 μέτρα ανατολικά της θέσης δειγματοληψίας. Να δοθεί βάση στη λωρίδα που είναι 1.1-1.2 μέτρα ύψος που δείχνει την εκταφή, λόγω του σεισμού το 1981. (b,c) Βλέπουμε τον προσδιορισμό των οριζόντιων ζημιών με βάση τα διαβρωμένα χαρακτηριστικά και την αντίθεση που κάνουν τα χρώματα και την ανάπτυξη λειχήνων. (d,e) Οι φωτογραφίες των δύο καθαρισμένων δειγμάτων, που χρησιμοποιούνται για την ανάλυση της τραχύτητας. Αξίζει να σημειωθεί ότι το κάτω δείγμα # 42 είναι λιγότερο τραχύ από το δείγμα # 2, λόγω της μεγαλύτερης έκθεσης του στις καιρικές συνθήκες.

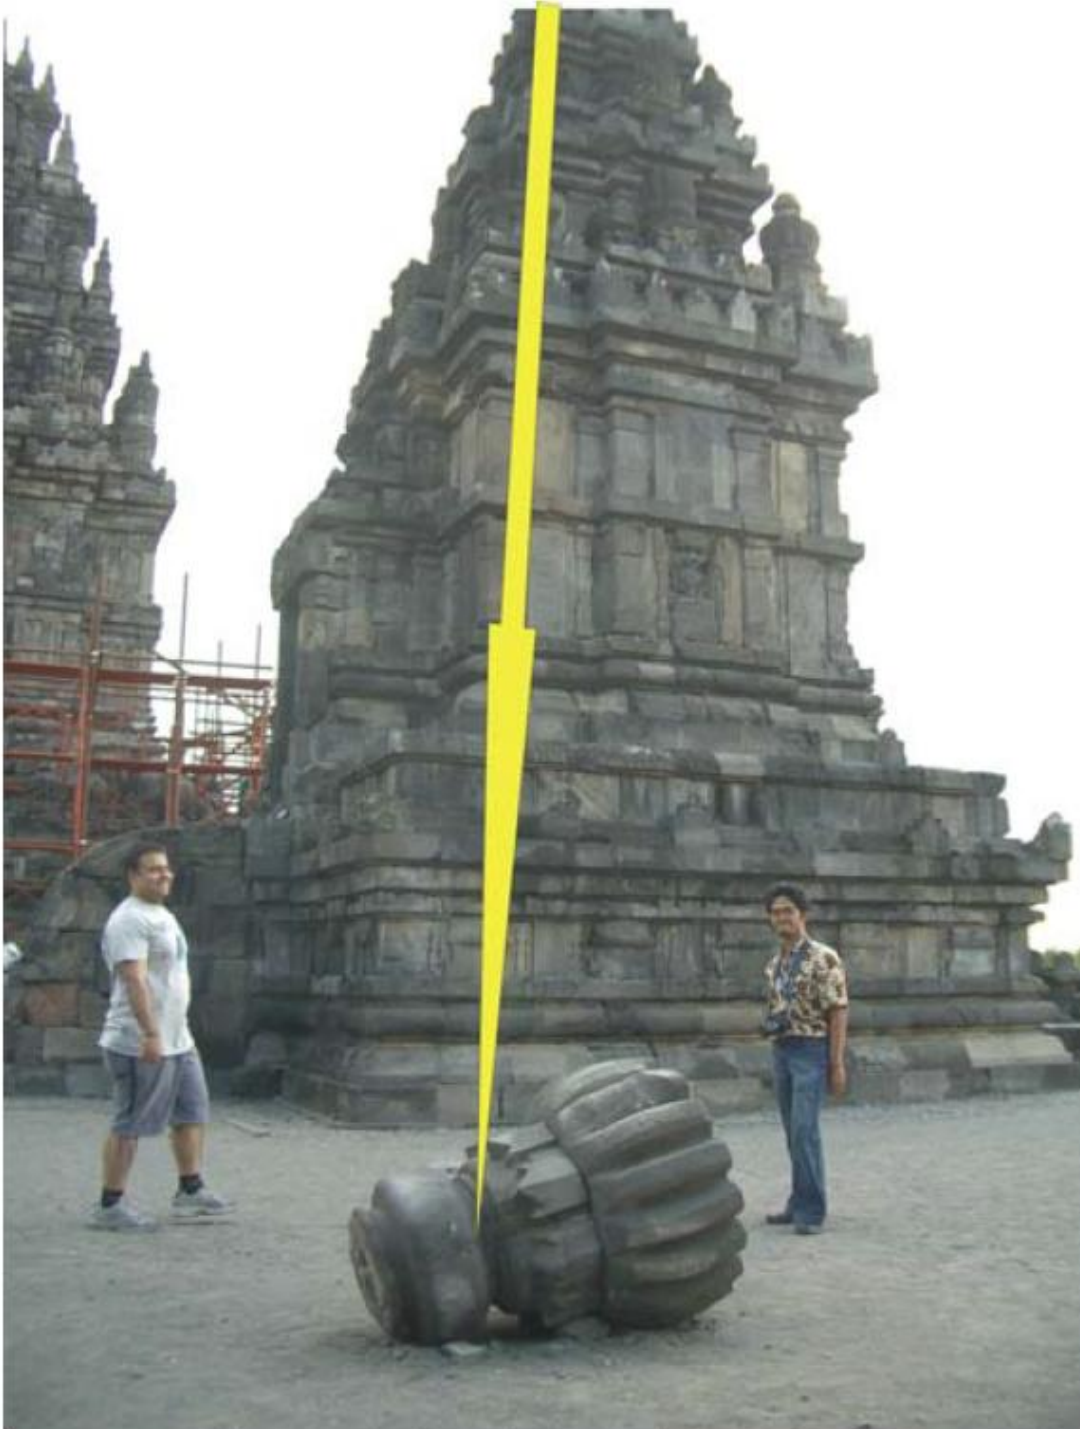
Εικόνα 3.2.2. Κομμάτι από κολώνα του ναού της Apit Utara, το οποίο έπεσε από ύψος 7,7 m και κλίση 120 °.

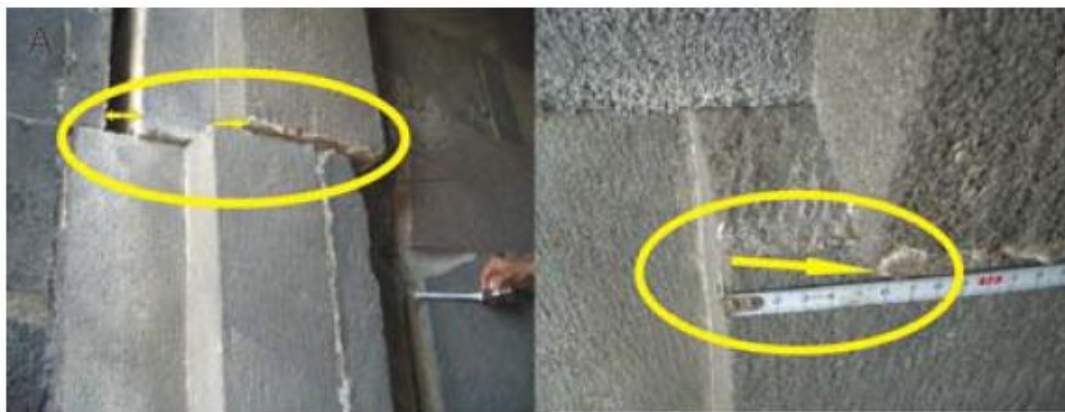
Εικόνα 3.2.3. Ναός Shiva: Μετατόπιση 45 χιλιοστά και στροφή 20 °.

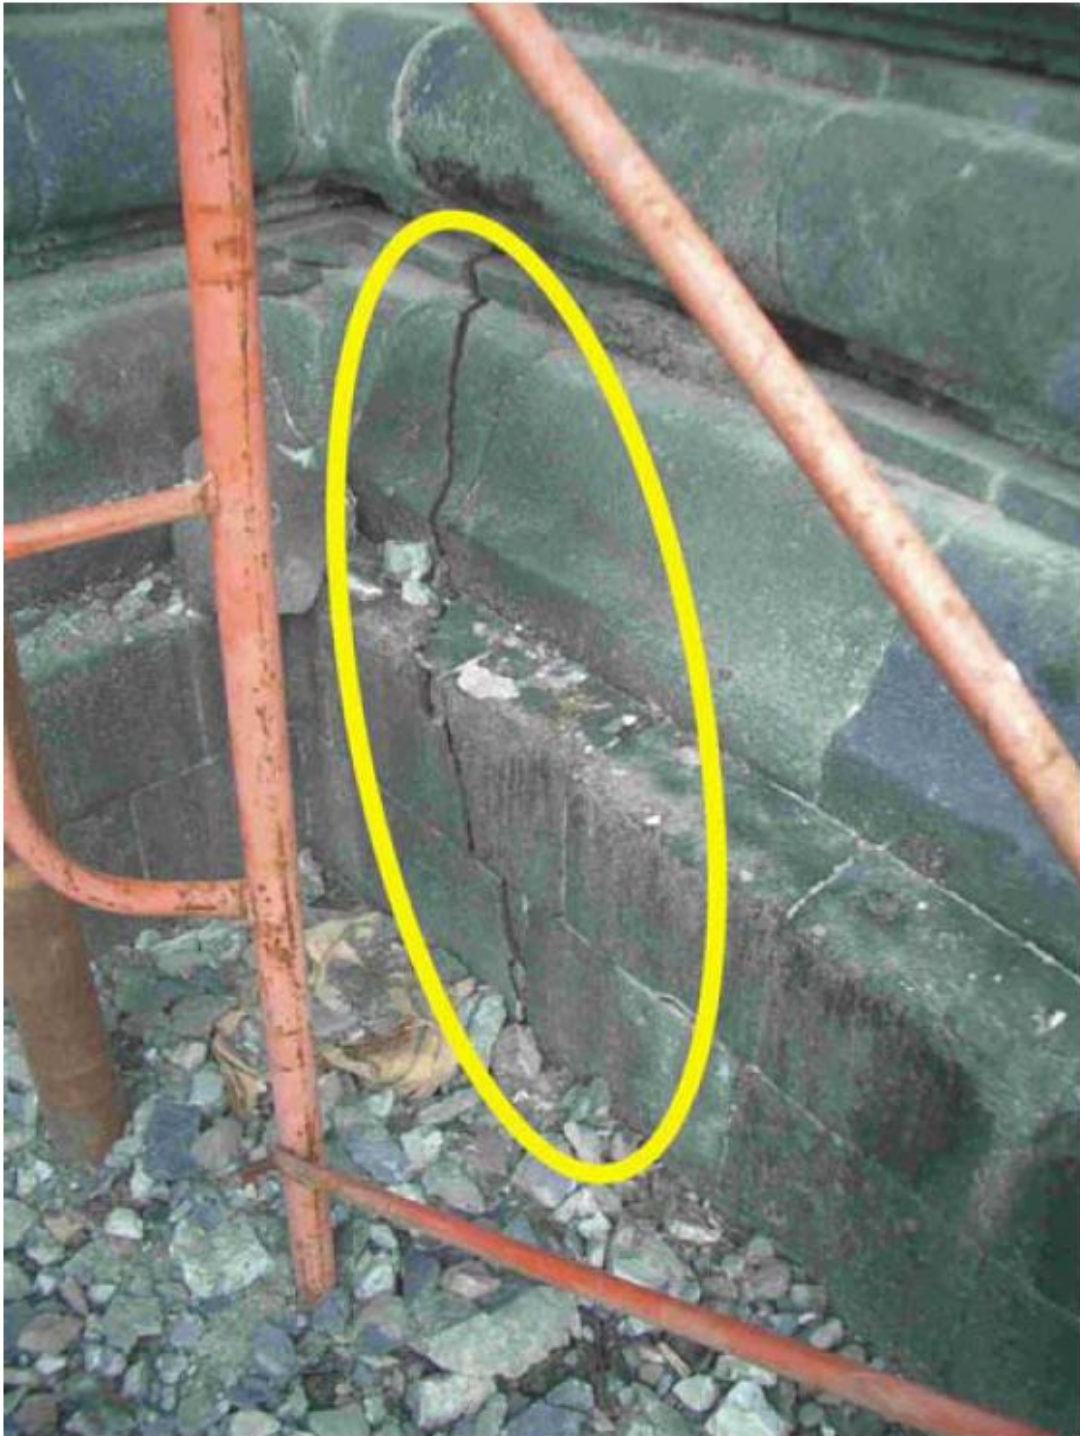
Εικόνα 3.2.5. Ναός Brahma: ένα οριζόντιο πλευρικό σφάλμα στην αριστερή Βορειοδυτική πλευρά του ναού. Το επίπεδο κάτω από αυτό τον όροφο περιβάλλεται από έναν ενισχυμένο τσιμεντένιο τοίχο. Υπέστη 4 χιλιοστά αριστερή πλευρική μετατόπιση.

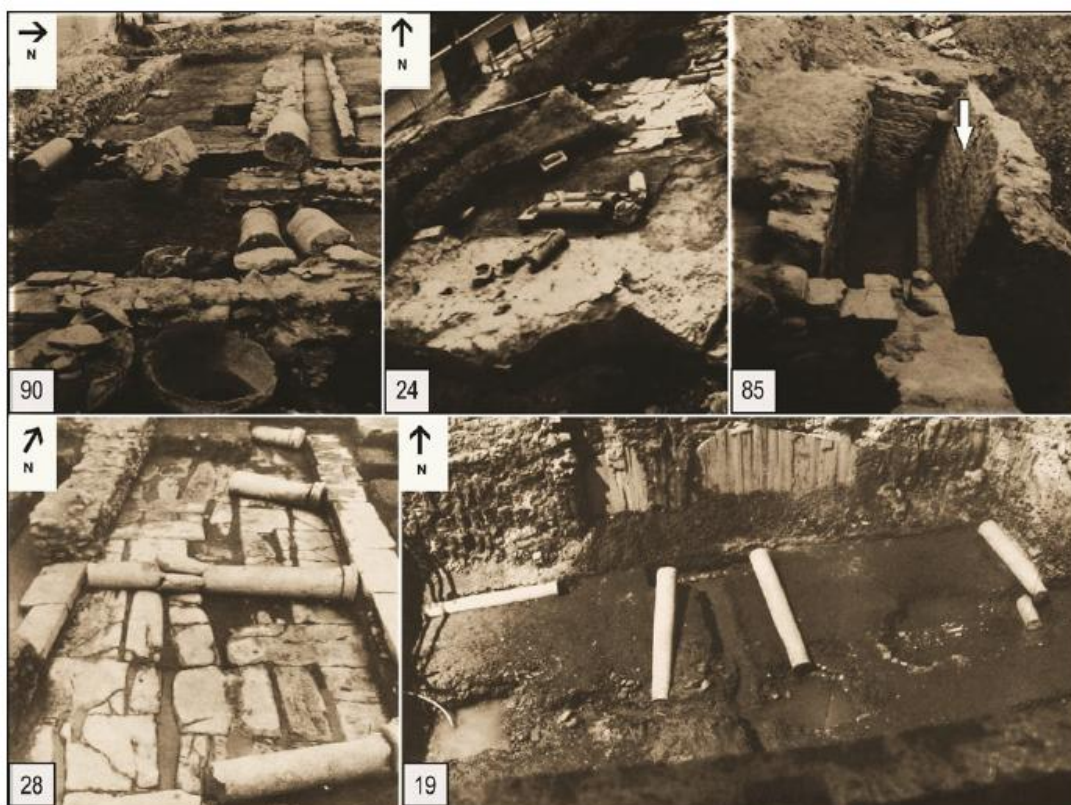
Εικόνα 4.3. Στα νούμερα 19, 24, 28 και 90 βλέπουμε τις καταστροφές που βρέθηκαν σε ανασκαφές. (οι αριθμοί βρίσκονται στην κάτω αριστερή γωνία της κάθε φωτογραφίας)
Στην ανασκαφή με νούμερο 85, παρατηρούμε ότι ο τοίχος έχει ραγίσει, κάτι που αποδεικνύει την τοπική αστάθεια του εδάφους (επιφανειακή, γεωτεχνικές επιδράσεις) και όχι τον σεισμικό προβληματισμό (σεισμική-τεκτονική).

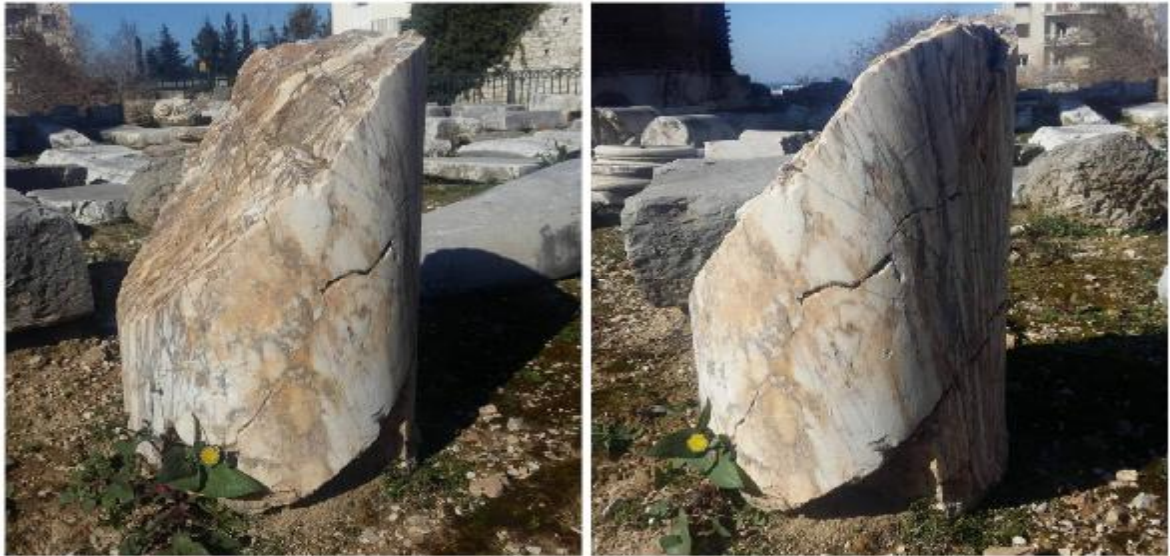
Εικόνα 5.2.2.1. Κολώνα του Αρχαίου Ρωμαϊκού Ωδείου της Πάτρας, η οποία έχει υποστεί εφελκυστική δύναμη.

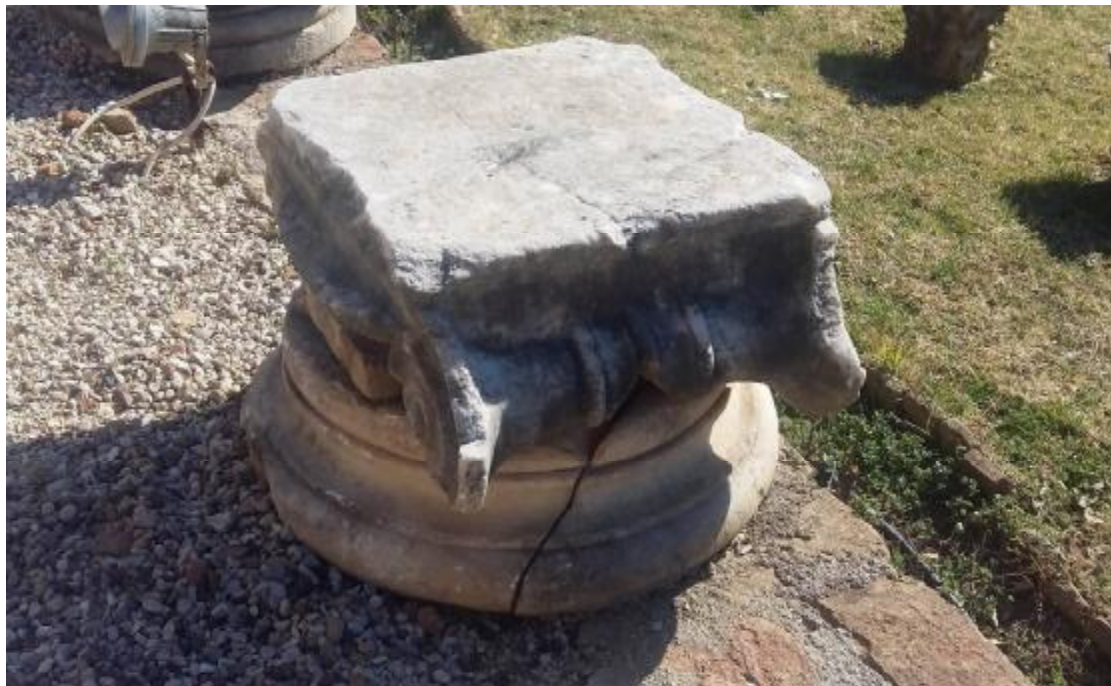
Εικόνα 5.2.2.2. Η βάση της κολώνας έχει υποστεί ανάστροφο ρήγμα.

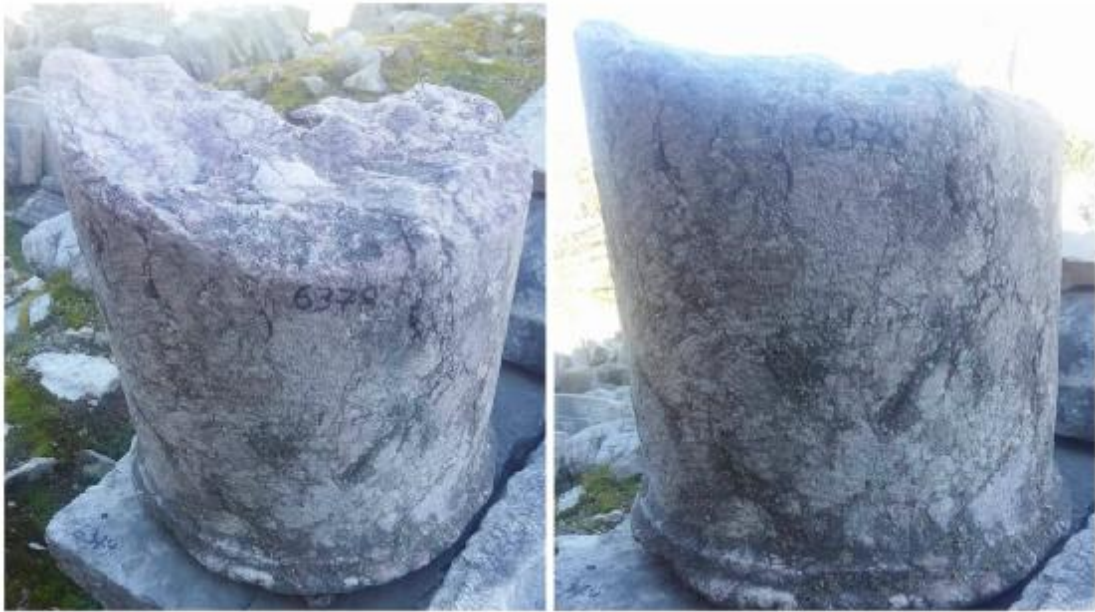
Εικόνα 5.2.2.3. Κολώνα η οποία έχει υποστεί εφελκυστική τάση.

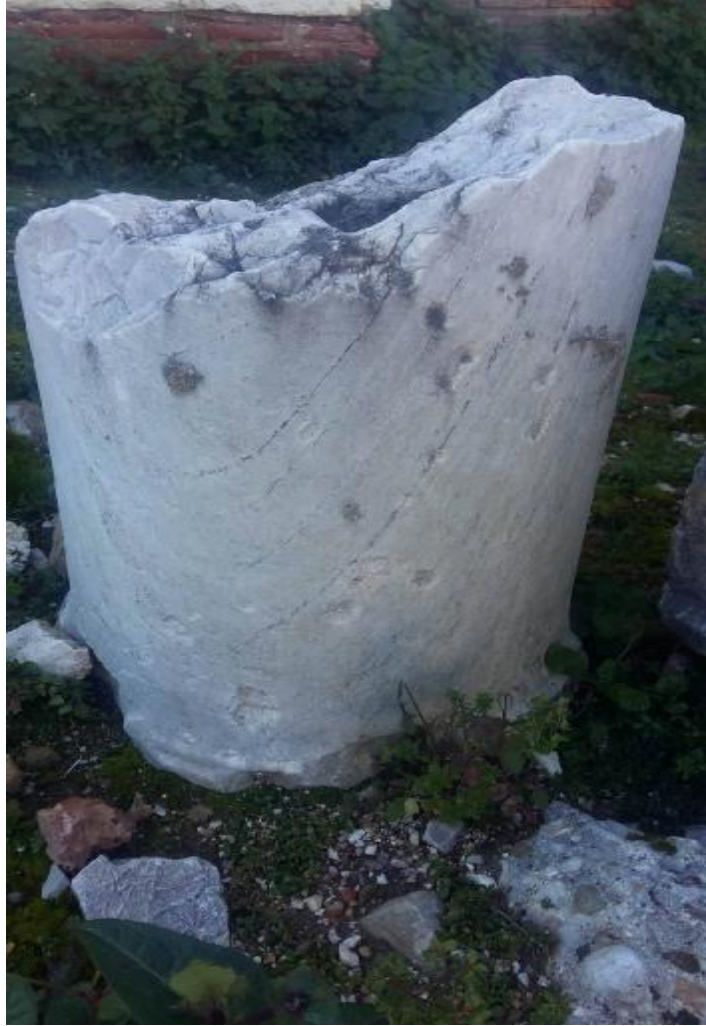
Εικόνα 5.2.2.4. Και αυτή η κολώνα έχει δεχτεί τάση εφελκυστική, γι αυτό το "σπάσιμό" της δεν είναι υπό μεγάλη γωνία.

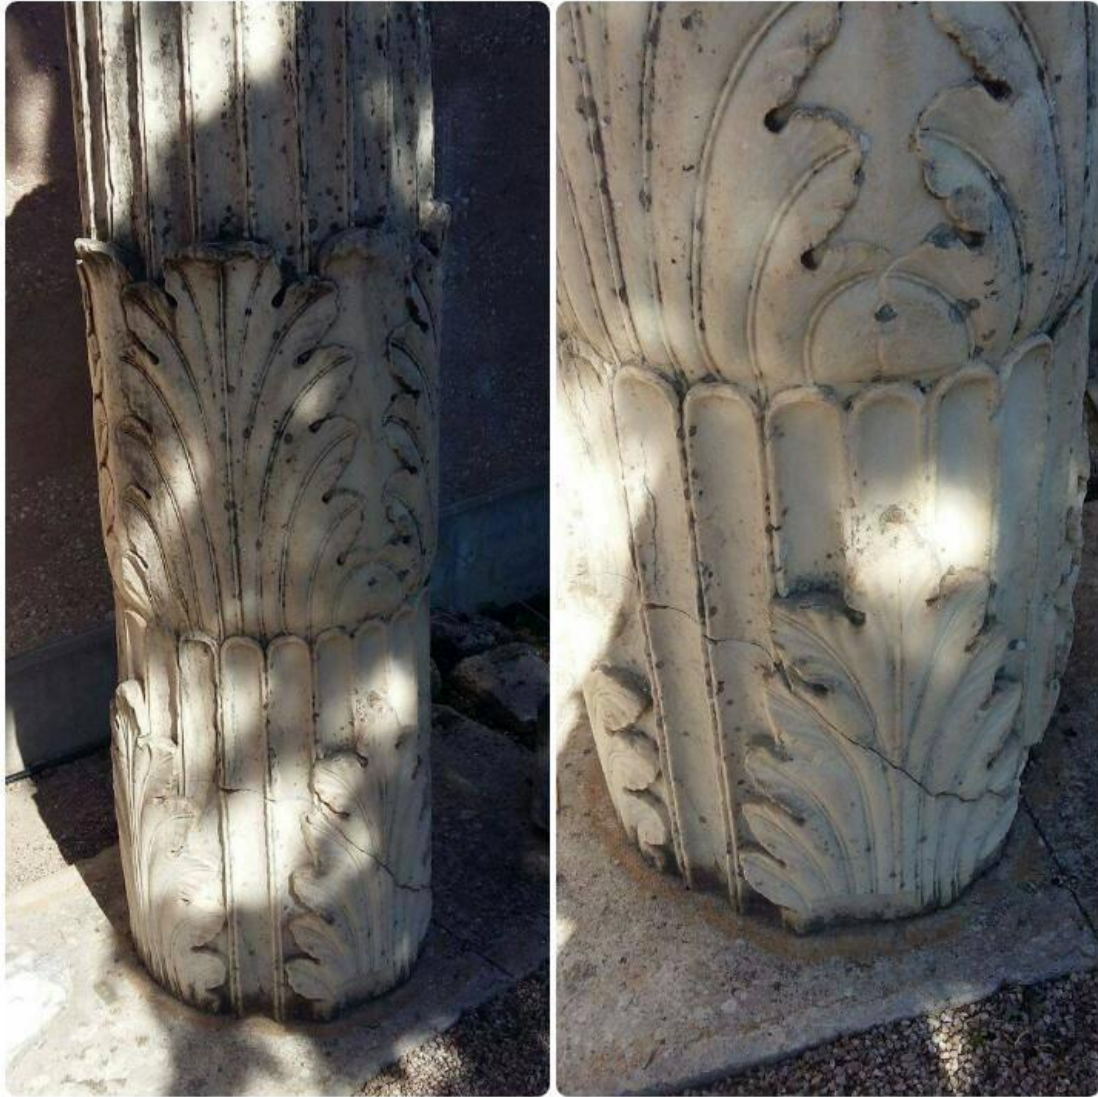
Εικόνα 5.3.1.α. Κολώνα Κορινθιακού ρυθμού με ρωγμή στο κάτω μέρος από σεισμό.

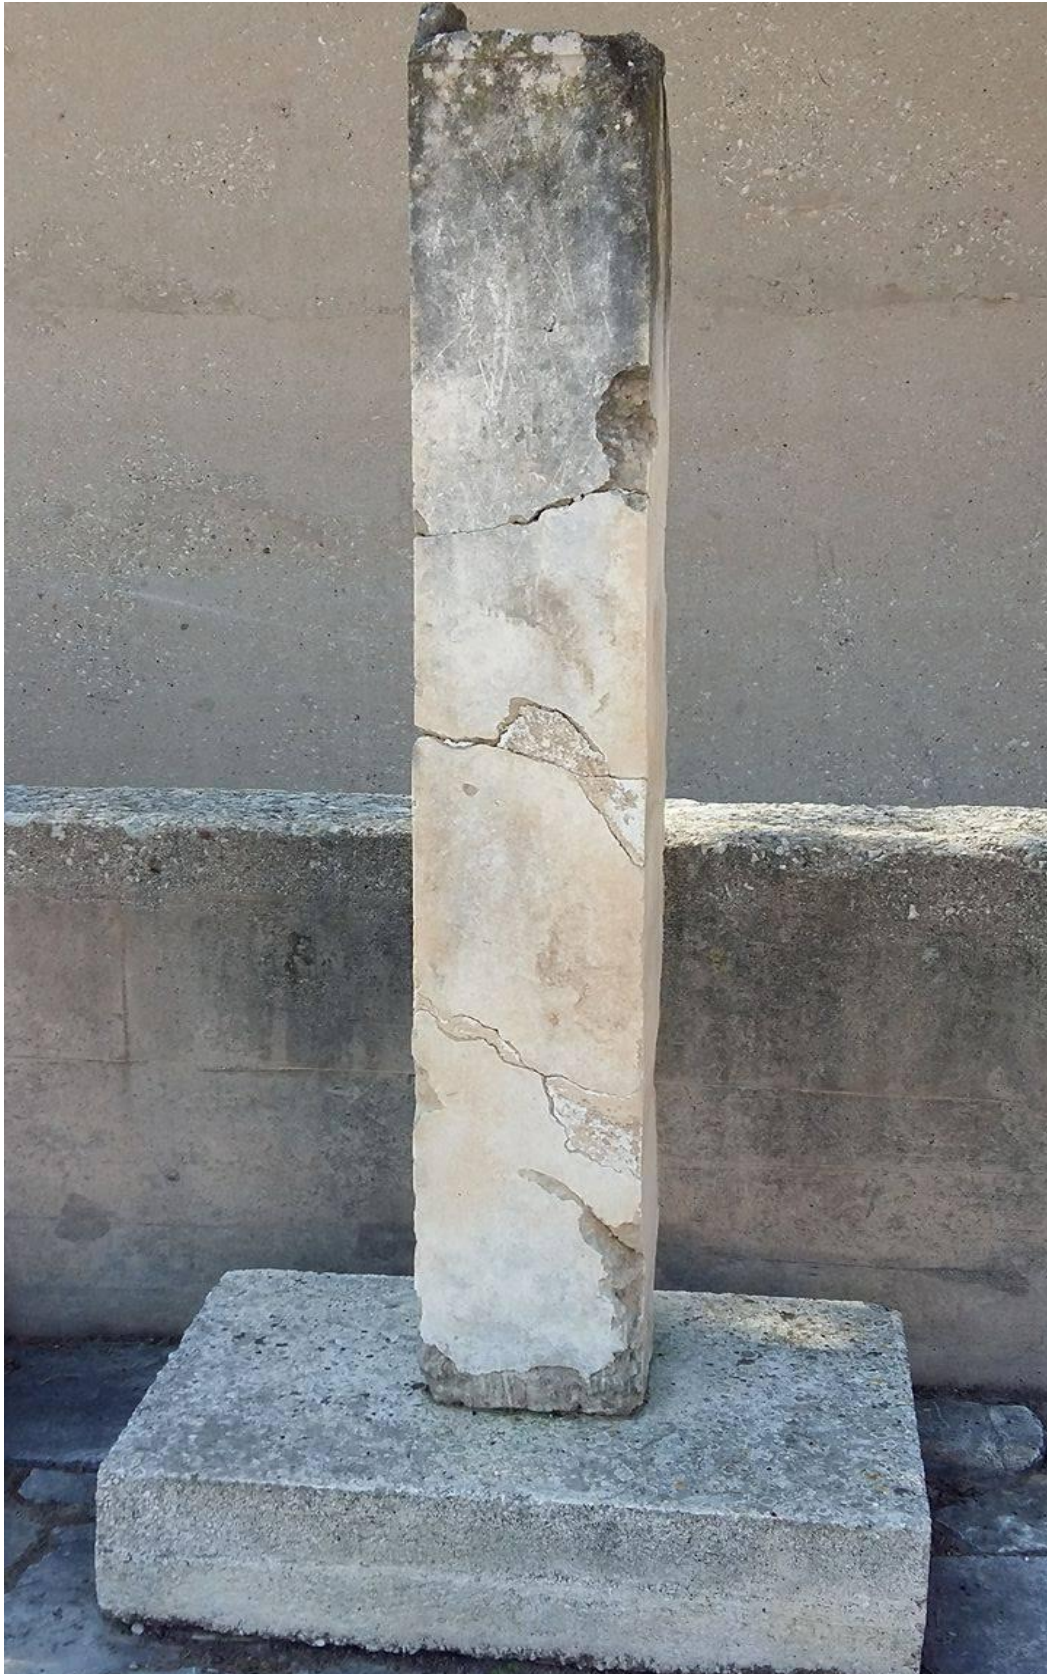
Εικόνα 5.3.1.β. Στην παραπάνω κολώνα παρατηρούμε πάνω από μία ρωγμές σε διάφορα σημεία της.

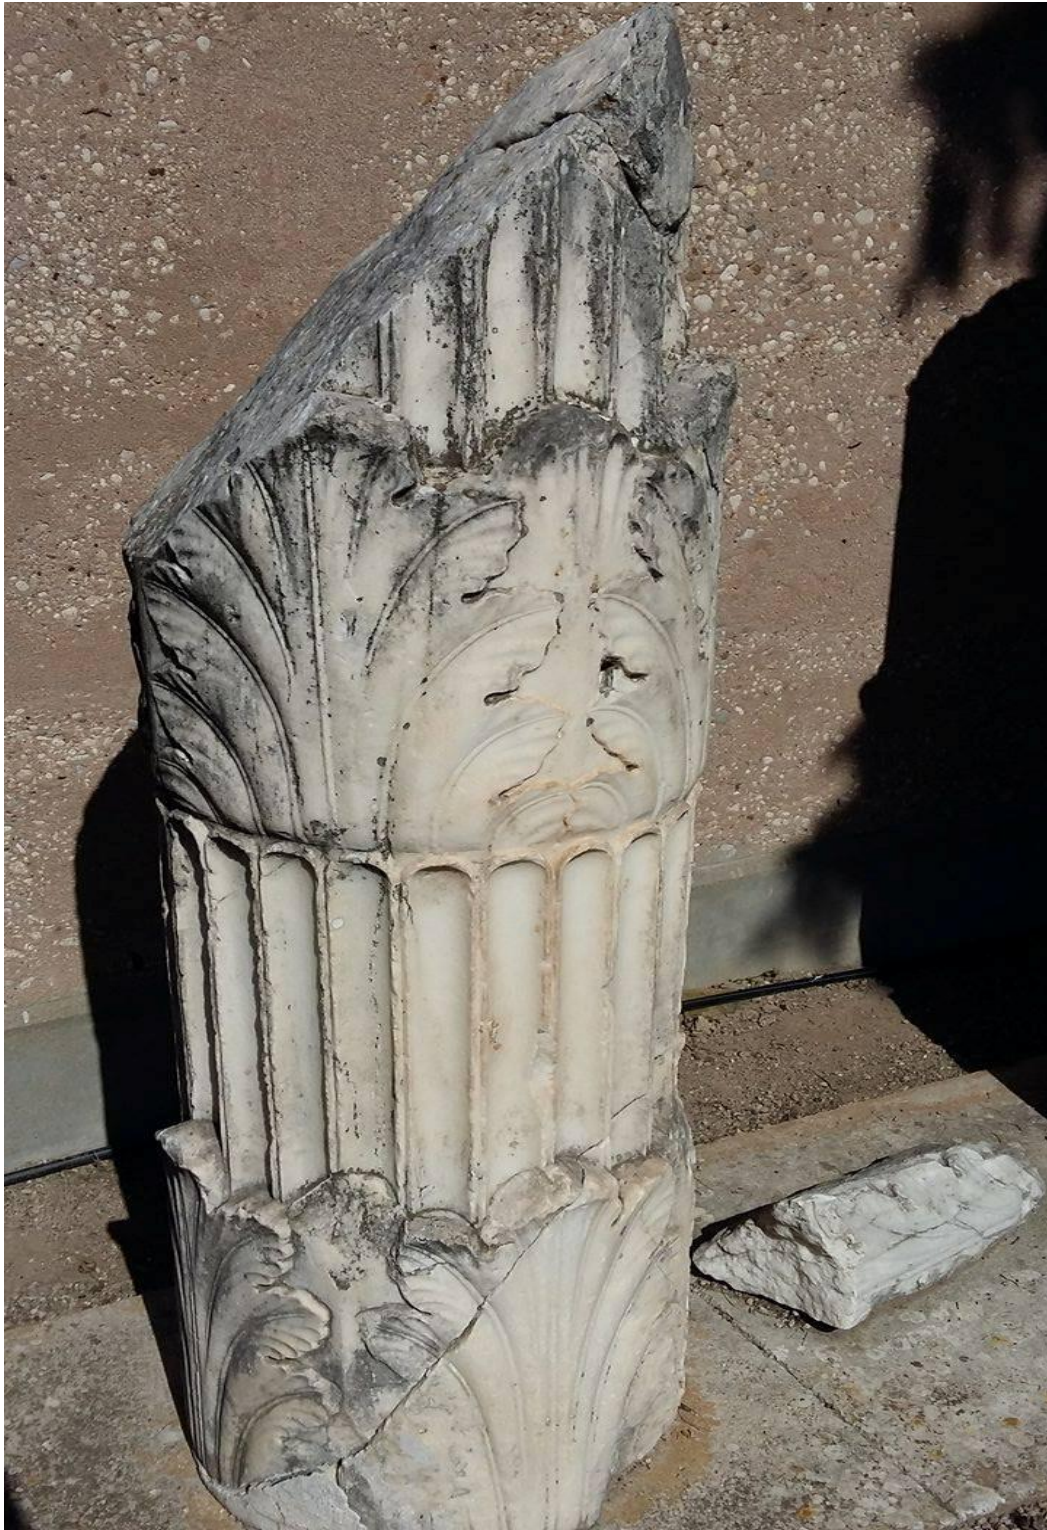
Εικόνα 5.3.1.γ. Και αυτή η κολώνα είναι Κορινθιακού ρυθμού και έχει υποστεί ζημιά από κάποιον αρχαίο σεισμό.

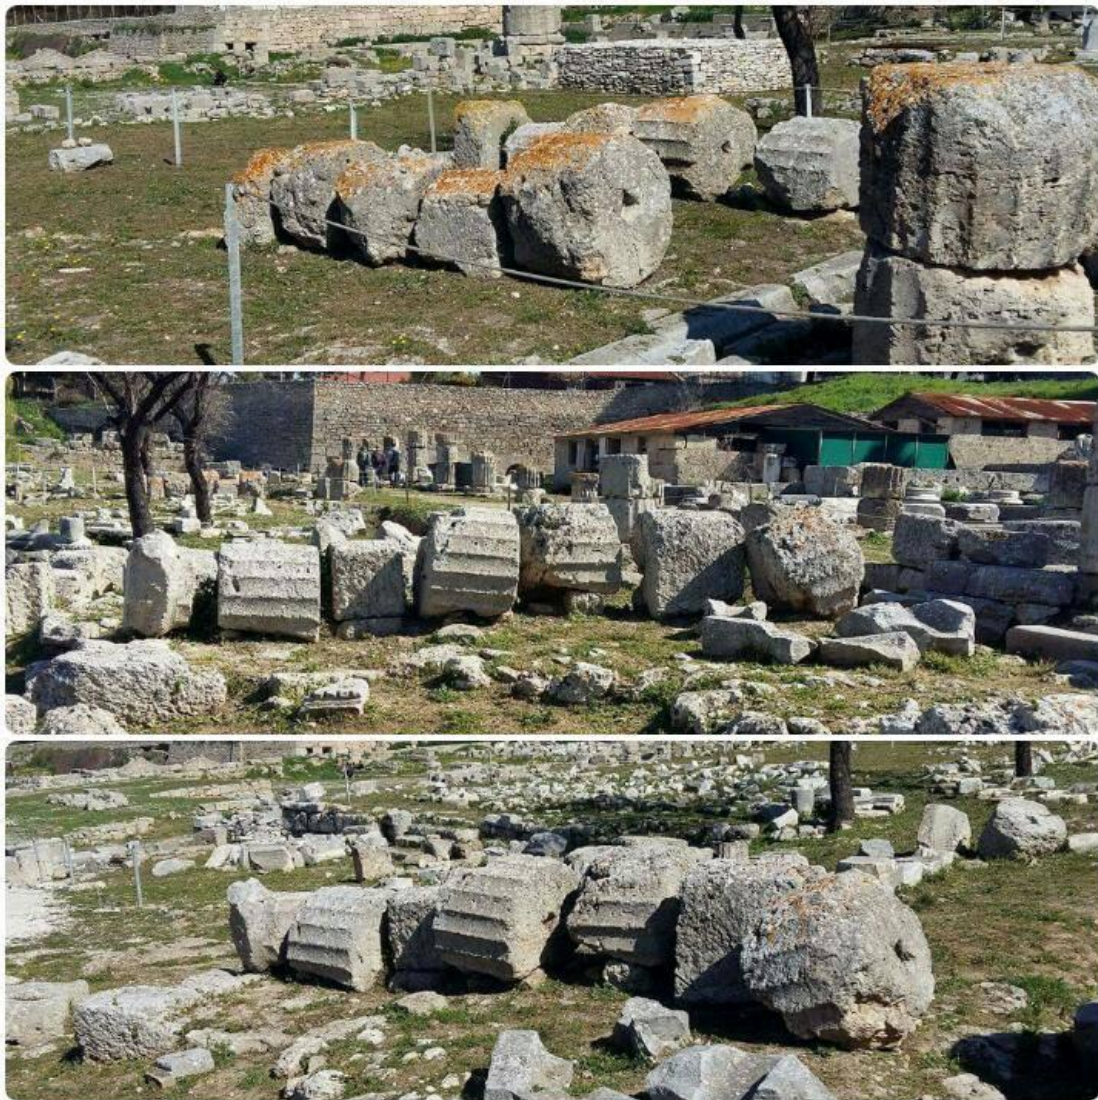
Εικόνα 5.3.1.δ.

Κολώνα με «τακτοποίηση ντόμινο».

Στη συνέχεια, αναλύω άλλου είδους ρηγμάτων και ζημιών που έχουν υποστεί αρχαία ευρήματα. Πιο αναλυτικά, στην Εικόνα 5.2.1.δ παρατηρούμε μία παράλληλη “τακτοποίηση” μίας κολώνας μέσα στον αρχαιολογικό χώρο, στην οποία το

χαρακτηριστικό είναι η διαρρύθμιση «ντόμινο», που προκλήθηκε από σεισμική δόνηση πιθανόν τη Βυζαντινή περίοδο. Επίσης, στην Εικόνα 5.2.1.ε βλέπουμε ένα μέρος μιας αρχαίας κολώνας. Παρατηρούμε την μετατόπιση που έχει υποστεί το επάνω μέρος από το κάτω, λόγω της ταλάντωσης που δέχτηκε, προφανώς από κάποιον αρχαίο σεισμό. Μέσα στους κύκλους φαίνεται η μετατόπιση που έχει γίνει.

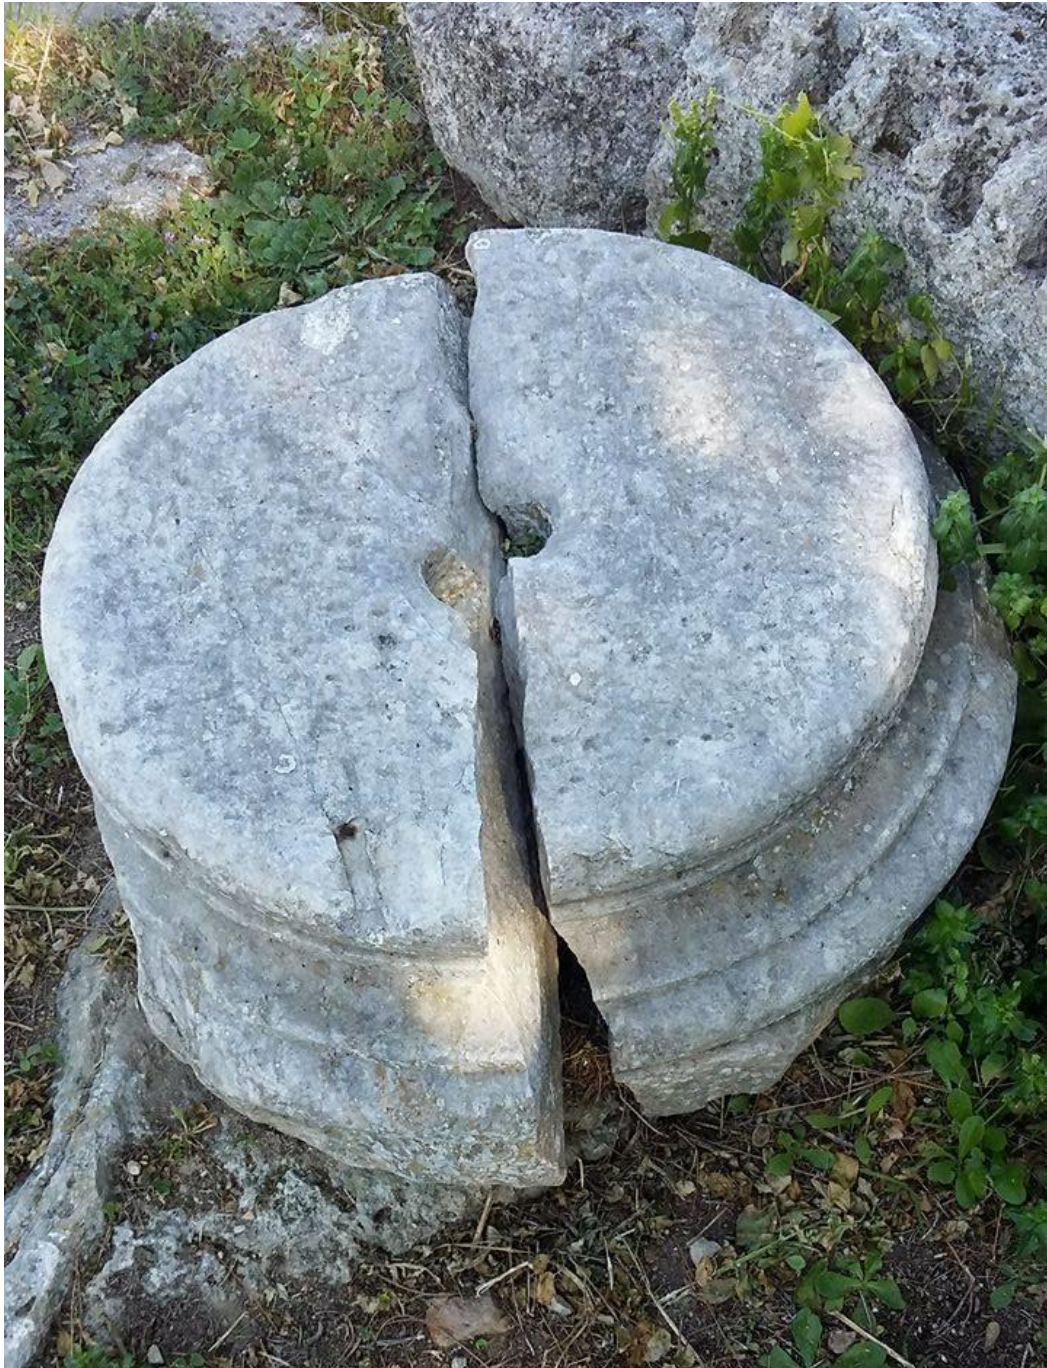
Εικόνα 5.3.1.στ. Βάση αρχαίας κολώνας.

Τέλος, στην Εικόνα 5.2.1.στ. βλέπουμε τη βάση μιας κολώνας, η οποία έχει σπάσει στη μέση και σύμφωνα με αυτό καταλήγουμε στο συμπέρασμα ότι, είναι αριστερόστροφη ρωγή οριζόντιας μετατόπισης. Αυτό το συμπεραίνουμε από το ότι το δεξί μέρος της βάσης έχει μετακινηθεί οριζόντια προς τα πάνω. Επιπροσθέτως, στην τελευταία εικόνα του κεφαλαίου παρατηρείται μία αρχαία κλίνη (κρεβάτι). Έχει
