ΠΤΥΧΙΑΚΗ ΕΡΓΑΣΙΑ

ΑΠΟΚΑΤΑΣΤΑΣΗ ΚΑΙ ΕΠΑΝΑΧΡΗΣΗ ΠΑΛΑΙΑΣ ΟΙΚΙΑΣ ΣΤΟ ΚΟΡΩΠΙ

**ΤΩΝ ΣΠΟΥΔΑΣΤΡΙΩΝ
ΠΕΛΕΚΑΝΟΥ ΜΑΡΙΑ ΑΜ 6743
ΦΡΑΓΚΑΚΟΥ ΑΝΑΣΤΑΣΙΑ ΑΜ 6846**

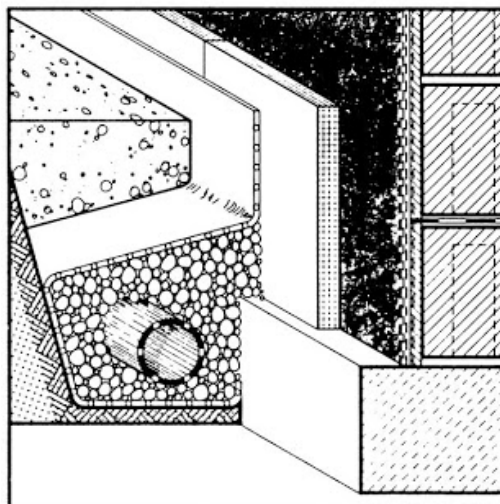
Εικόνα 16 Αντιμετώπιση προβλήματος στα θεμέλια – πηγή διαδικτυο

Αναλύοντας την προηγούμενη παράγραφο παραθέτουμε τη διαδικασία επιδιόρθωσης των θεμελίων. Αρχικά θα γίνει εκσκαφή τάφρου περιμετρικά του κτηρίου πλάτους περίπου 1,5 μ. και βάθους όσο χρειάζεται για να αποκαλυφθούν τα θεμέλια. Στα υπάρχοντα θεμέλια αγκιστρώνουμε νέα κομμάτια θεμελίων από οπλισμένο σκυρόδεμα, για ενίσχυσή τους. Στη βάση της τάφρου τοποθετούμε (σε περίπτωση που δεν υπάρχει) μια βάση σκυροδέματος περί των 20 εκ και από εκεί και πάνω κάνουμε τις εργασίες στεγανοποίησης. Μία εξωτερική στεγανωτική¹¹ επένδυση από γεωφύλασμα, που δεν παίζει σημασία τόσο το βάρος του –το οποίο συνήθως κυμαίνεται στα 150-200gr/m²– αλλά τα υδραυλικά του χαρακτηριστικά, έρχεται να αγκαλιάσει τα θεμέλιά μας σε όλο το ύψος της τάφρου. Ο αποστραγγιστικός σωλήνας τοποθετείται ακριβώς πάνω από το σκυρόδεμα περιτριγυρισμένος από χαλίκι¹², ακολουθεί ένα στρώμα από χονδρά σκύρα, από πάνω γεωφύλασμα και αμέσως μετά λεπτά σκύρα με γεωφύλασμα¹³. Τελευταία στρώση είναι αυτή της άμμου.

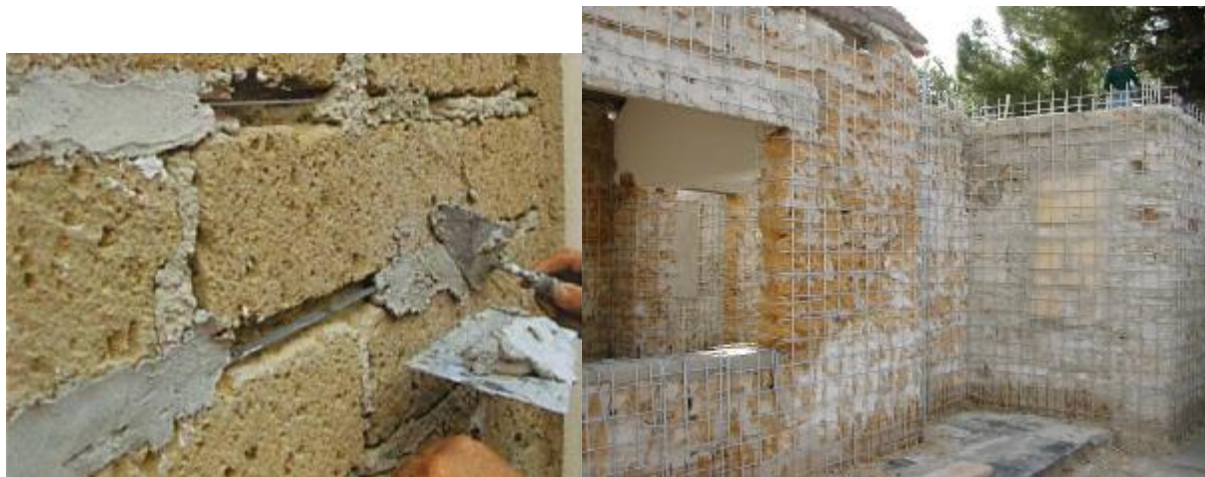
Εικόνα 17 Ποζολανικό κονίαμα (ALABRIA INIEZIONE) – πηγή διαδικτυο

Και για το τέλος, σε σημεία όπου η πέτρα είναι κατεστραμμένη θα χρησιμοποιήσουμε ποζολανικό κονίαμα, χωρίς τσιμέντο, χρώματος εκρού (ALBARIA INIEZIONE).
