ΠΑΝΕΠΙΣΤΗΜΙΟ ΠΕΛΟΠΟΝΝΗΣΟΥ

ΠΤΥΧΙΑΚΗ ΕΡΓΑΣΙΑ

« ΑΣΤΟΧΙΕΣ ΣΗΡΑΓΓΩΝ ΚΛΕΙΣΤΗΣ ΔΙΑΝΟΙΞΗΣ

ΑΙΤΙΕΣ ΚΑΙ ΤΡΟΠΟΙ ΑΝΤΙΜΕΤΩΠΙΣΗΣ »

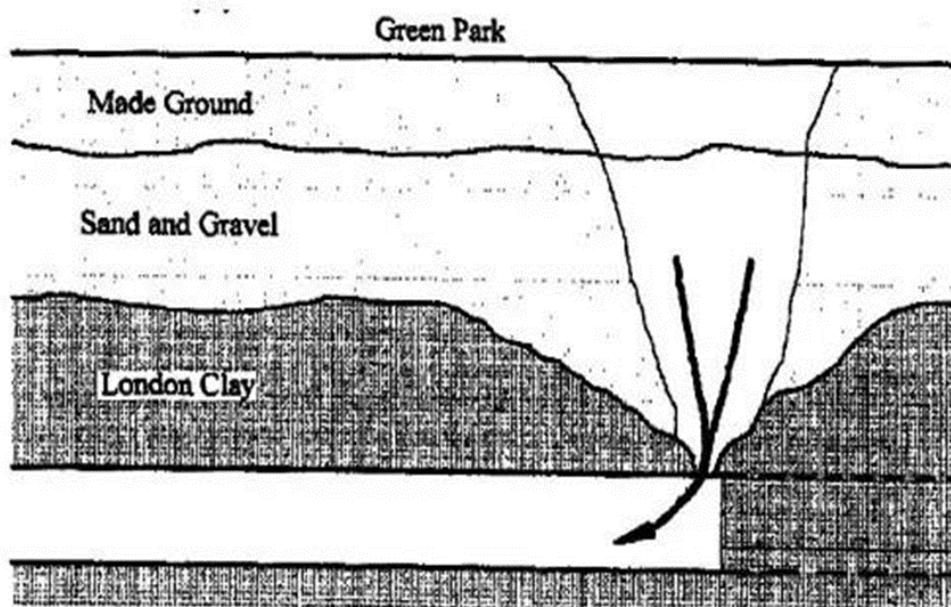
Εικόνα 4.1: Γεωμετρική ανάλυση Green Park – Λονδίνο 1964

·Είδος αστοχίας: Κατασκευαστική αστοχία κατά την διάρκεια της κατασκευής, εισροή άμμου και χαλίκι θάβοντας το μεγαλύτερο μέρος της ασπίδας.

·Πιθανή αιτία αστοχίας: Η στέψη της ασπίδας διείσδυσε μέσα από το στρώμα αργίλου σε άμμο και χαλίκι.

1) Μικρή φυσική ζημιά στην ασπίδα.

2) Καθυστέρηση προγράμματος.

·Μέτρα έκτακτης ανάγκης και αποκατάστασης: Άξονας βυθίστηκε από την επιφάνεια για να καταστεί δυνατή η εκτόξευση και η επεξεργασία του υλικού, το χαλαρό υλικό ξεθάφτηκε με το χέρι.

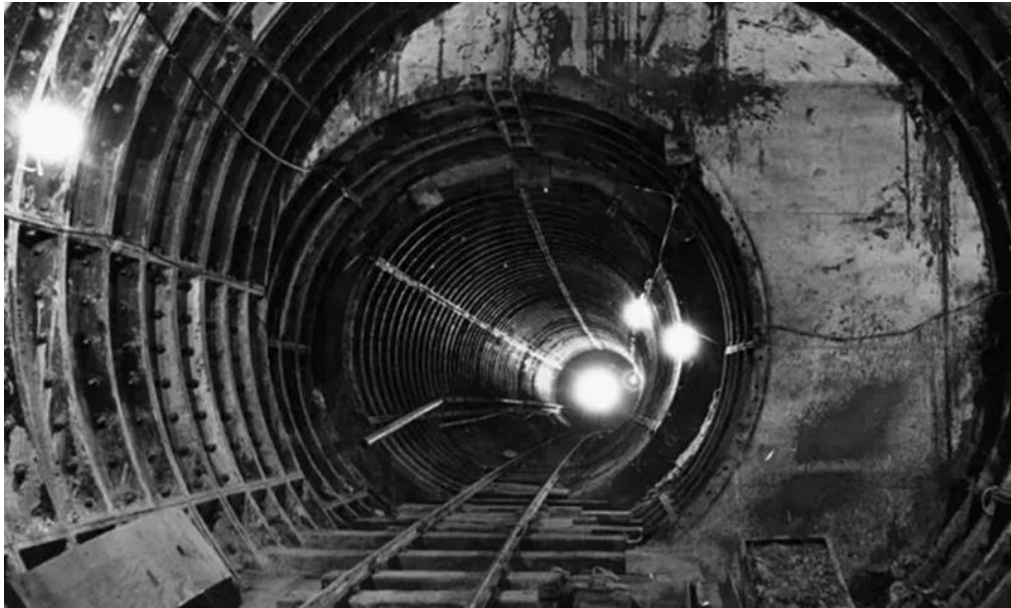
Εικόνα 4.2: Υπό κατασκευή σήραγγας Γραμμή Victoria – UK 1965

·Είδος αστοχίας: Κατασκευαστική αστοχία κατά την διάρκεια της κατασκευής, εισροή άμμου και χαλίκι.

·Πιθανή αιτία αστοχίας: Η ασπίδα ήταν αναποτελεσματική στη στήριξη του υπερκείμενου εδάφους.

·Συνέπεια: Καμία σημαντική ζημιά, το πρόγραμμα καθυστέρησε για περίπου 6 μήνες.

·Μέτρα έκτακτης ανάγκης και αποκατάστασης: Μακροχρόνια λειτουργία αρμολόγησης για σταθεροποίηση του εδάφους στην περιοχή.

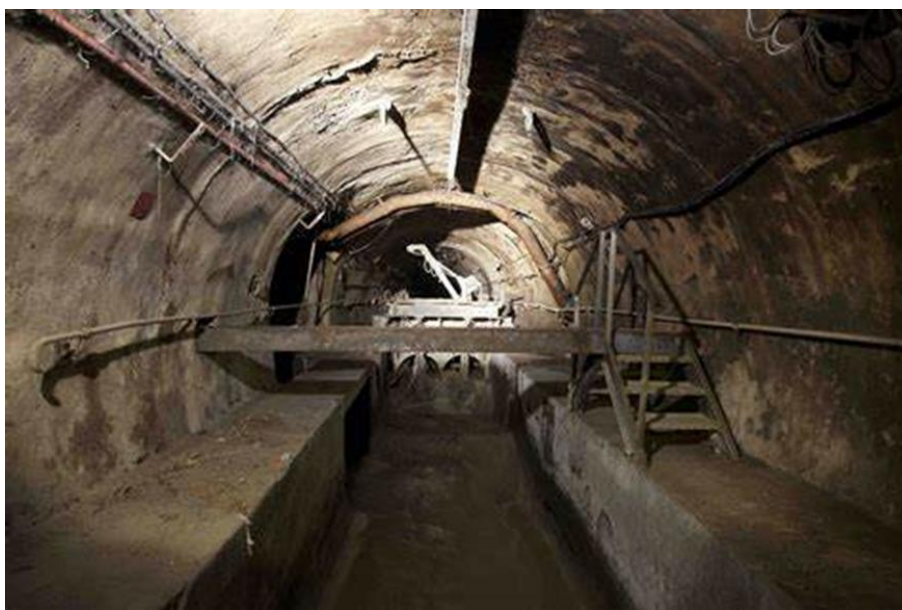
Εικόνα 4.3: Κατασκευή σήραγγας λυμάτων -Λονδίνο 1966

·Είδος αστοχίας: Κατασκευαστική αστοχία κατά την διάρκεια της κατασκευής, εισροή νερού στη σήραγγα.

·Πιθανή αιτία αστοχίας: Η σήραγγα τέμνει τον πυθμένα ενός εγκαταλειμμένου πηγαδιού διαμέτρου 600 mm.

·Μέτρα έκτακτης ανάγκης και αποκατάστασης: Η κίνηση της σήραγγας συνεχίστηκε σε ένα ξύλινο κιβώτιο και κατασκευάστηκαν δύο πλάκες για να κλείνουν τον πυθμένα του φρεατίου.

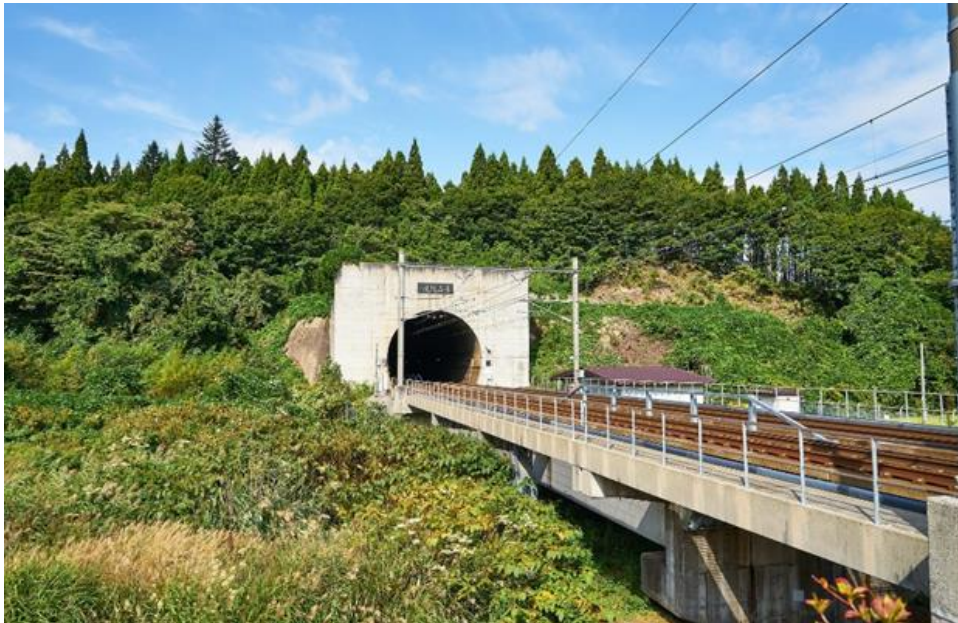
Εικόνα 4.4: Οδική σήραγγα Rørvikskaret – Μάρτιος 1970

Η οδική σήραγγα είχε μήκος 726 m και πλάτος 8 m. Το μέτωπο της σήραγγας κατέρρευσε και δημιουργήθηκε ένα σπήλαιο ύψους 100 m από τη σήραγγα μέχρι την επιφάνεια του εδάφους. Η κορυφή του άξονα στην επιφάνεια του εδάφους είχε διάσταση περίπου 25m x 50m. Αν και μαλακό υλικό ανασύρθηκε από τη σήραγγα κατά τη διάρκεια της άνοιξης το 1971, η εισχώρηση συνεχίστηκε από το φρεάτιο μέχρι το φθινόπωρο του 1972. Η ζώνη εισόδου του σπηλαίου εκτεινόταν 30 m κατά μήκος της σήραγγας και ο συνολικός όγκος υλικού που ανασύρθηκε από τη σήραγγα ήταν περίπου 75.000 m³.

·Είδος αστοχίας: Κατασκευαστική αστοχία κατά την διάρκεια της κατασκευής.

·Συνθήκες υπόγειων έργων και υδάτων: Κρυσταλλικοί γρανιτική σύνθεση. Η σήραγγα ανασκάφηκε σε μια μεγάλη ζώνη διογκούμενης αργίλου.

·Πιθανή αιτία αστοχίας: Δεν υπάρχουν μέτρα σταθεροποίησης για τη στήριξη μιας μεγάλης διογκούμενης τομής αργίλου πριν από την ανατίναξη.

1) Το πρόγραμμα καθυστέρησε για περισσότερα από 3 χρόνια.

2) Διπλασιασμός του κόστους της σήραγγας σε σύγκριση με το εκτιμώμενο κόστος.

·Μέτρα έκτακτης ανάγκης και αποκατάστασης: Η εγκατάσταση θόλου από κυματοειδή χάλυβα, χαλύβδινων σωλήνων και επένδυσης από σκυρόδεμα πάχους 500 mm δεν ήταν επιτυχής. Το σπήλαιο σταμάτησε μετά την πλήρωση περίπου 3.000 m³ σκυροδέματος στο φρεάτιο για να σχηματιστεί ένα βύσμα από τη σήραγγα μέχρι 10 m πάνω από το στέμμα και άλλα 4.000 m³ άμμου και πέτρας από την κορυφή του φρεατίου.

·Διδάγματα: Η σημασία της επαρκούς έρευνας εδάφους για τον εντοπισμό (εάν υπάρχει αδύναμο έδαφος) και για την παροχή μέτρων για την υποστήριξη του ασθενούς εδάφους πριν από την εκσκαφή σήραγγας.

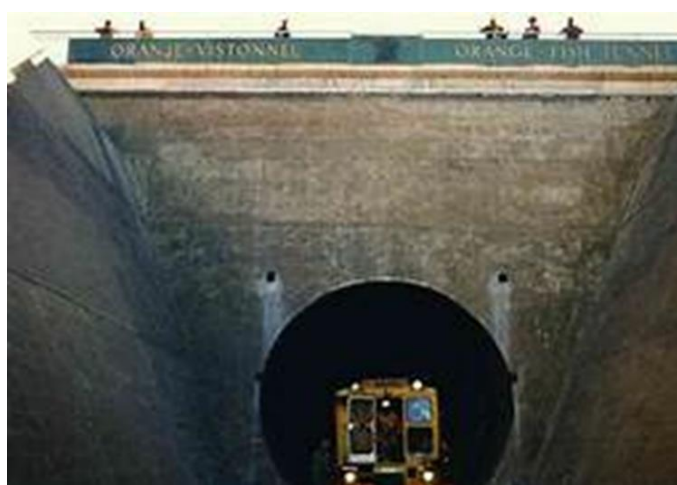
Εικόνα 4.5: Orange-fish Tunnel - Νότια Αμερική 1970

·Είδος αστοχίας: Κατασκευαστική αστοχία κατά την διάρκεια της κατασκευής,

1^η αστοχία: Εισροή βαρέων υδάτων (περίπου 55.000 It/ sec στη σήραγγα στα 14 bar).

2^η αστοχία: Πυρκαγιά (αέριο μεθανίου αναφλέχθηκε από έκρηξη, αλλά δεν σημειώθηκε έκρηξη καθώς το αέριο δεν έφτασε στη συγκέντρωση εκρηκτικών).

·Πιθανή αιτία αστοχίας: Η σήραγγα περνούσε από ένα ρηχό αντίκλινο και τέμνει μια σχισμή πλάτους περίπου 75 mm σχεδόν κάθετα, αέριο μεθάνιο μπήκε από μια σχισμή στη σήραγγα κατά την εκσκαφή.

·Συνέπεια: Ολόκληρο τμήμα της σήραγγας μήκους 1,6 km πλημμύρισε μέσα σε 24 ώρες, η φωτιά έκαιγε για περίπου 6 μήνες.

·Μέτρα έκτακτης ανάγκης και αποκατάστασης: Πραγματοποιήθηκε συναρμολόγηση από την επιφάνεια και η σήραγγα αντλήθηκε στεγνά. Για την εκσκαφή αναπτύχθηκε η μέθοδος «Blob grouting» (Συναρμολόγηση άμορφης μάζας) με δακτύλιο πολύ παχύ και μη ενυδατωμένου μπεντονίτη για τη σφράγιση των ρωγμών σε μικρή απόσταση από τη σήραγγα. Ένας τοίχος κατασκευάστηκε κατά μήκος της σήραγγας συμπεριλαμβανομένης της ρωγμής που φέρει μεθάνιο, αρμολογημένο με τσιμέντο.

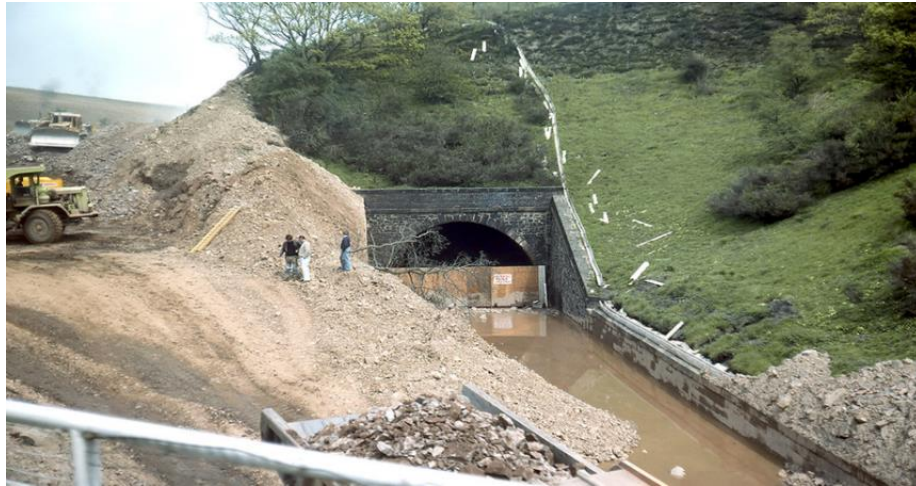
Εικόνα 4.6: Σήραγγα Πενμασίελ – Μάρτιος 1979

Η διπλή σιδηροδρομική σήραγγα Penmanshiel έχει άνοιγμα 7,72 m και ύψος 4,7 m. Το 1979 η οροφή της σήραγγας κατέρρευσε κατά τη διάρκεια εργασιών διεύρυνσης της σήραγγας όταν ανακατασκευαζόταν το ανάστροφο της σήραγγας για να αυξηθεί ο χώρος κεφαλής.

·Είδος αστοχίας: Αστοχία εδάφους κατά την ανακατασκευή, πτώση βράχου σε μήκος περίπου 20 m.

·Πιθανή αιτία αστοχίας: Η ύπαρξη εκφυλισμένης και πολύπλοκης δομής πάνω από τη γραμμή της σήραγγας η οποία δεν μπορούσε να προβλεφθεί συσσωρεύσε βαρύ φορτίο στον δακτύλιο ασπίδας και στα πλευρικά τοιχώματα, η πρόσθετη εκσκαφή στη σήραγγα αύξησε τις τάσεις στον ήδη υπερφορτισμένο βράχο στα πλαϊνά τοιχώματα.

·Συνέπεια: Σπασμένος βράχος που ρέει στη σήραγγα με πλήρη απόφραξη, 13 εργάτες διέφυγαν αλλά 2 εργάτες σκοτώθηκαν.

·Μέτρα έκτακτης ανάγκης και αποκατάστασης: Παρέχεται άμεση στήριξη στο τμήμα της σήραγγας με μια σειρά από χαλύβδινα τόξα, μόνιμη εγκατάλειψη 1.000 m της σήραγγας και εκτροπή της γραμμής σε νέα ευθυγράμμιση.

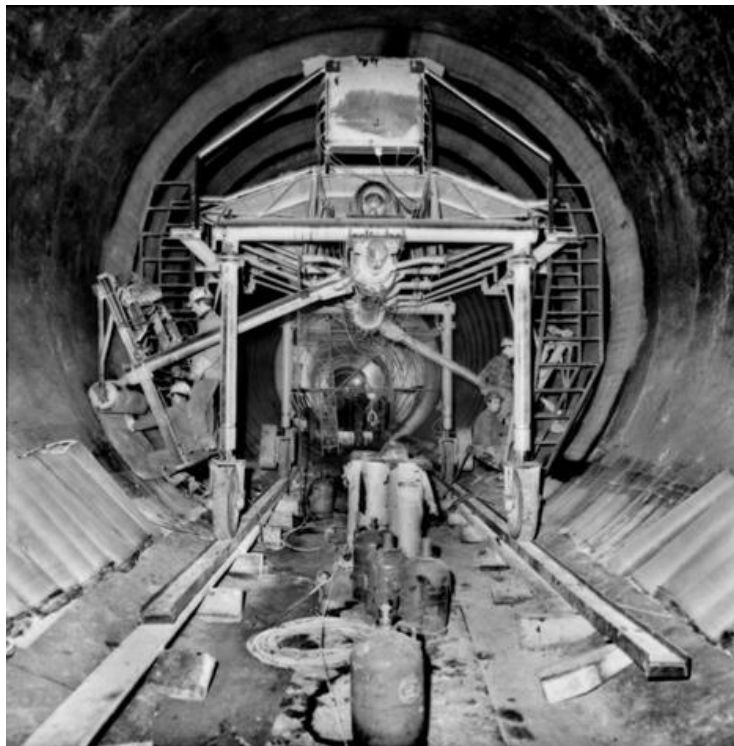
Εικόνα 4.7: Κατασκευή μετρού στο Μοναχό το 1980

·Είδος αστοχία: Κατασκευαστική αστοχία κατά την διάρκεια της κατασκευής, τεράστια ροή μαλακού πηλού μέσα στο τούνελ.

·Πιθανή αιτία αστοχίας: Τοπική διακύμανση στη γεωλογία με μείωση της κάλυψης μάργας σε 1-1,5 m οδηγεί σε υπερένταση της προσωρινής επένδυσης από εκτοξευόμενο σκυρόδεμα.

·Συνέπεια: Καταβόθρα πλάτους 10 m και βάθους 14 m, δεν υπήρχε τραυματισμός.

·Μέτρα έκτακτης ανάγκης και αποκατάστασης: Το κενό επιχωματώθηκε με θρυμματισμένο βράχο και τσιμέντο και ρευστοποιήθηκε υπό πίεση.

·Διδάγματα: Ο κίνδυνος εκσκαφής σήραγγας μέσα από λεπτό κάλυμμα μάργες.

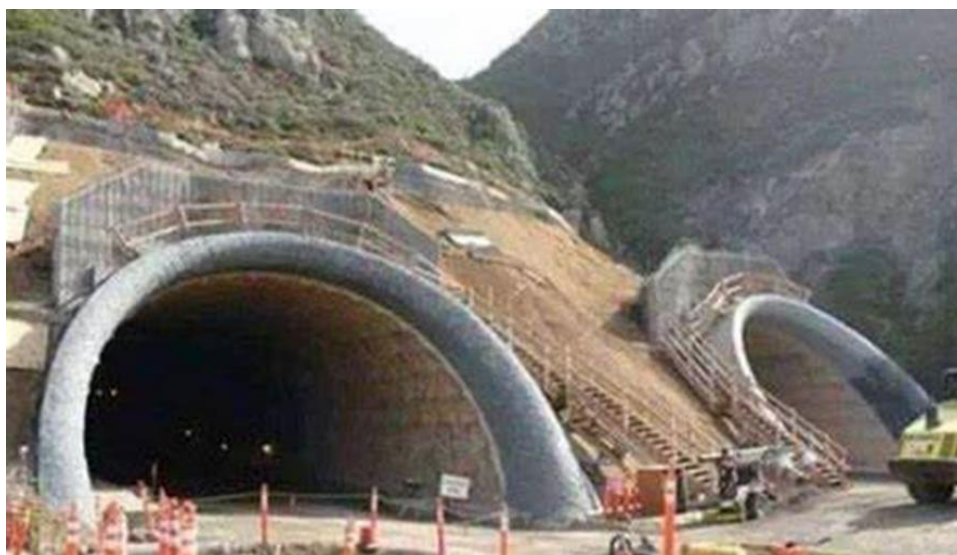
Εικόνα 4.8: Κατασκευή σήραγγας Χόλμεστραντ - Δεκέμβριος 1981

·Είδος αστοχίας: Κατασκευαστική αστοχία κατά την διάρκεια της κατασκευής, μια μικρή εισροή συνέβη κατά τη διαδικασία μετακίνησης του μεταλλικού ξυλότυπου για επένδυση από σκυρόδεμα.

·Πιθανή αιτία αστοχίας: Παρουσιάστηκε μια αδύναμη ζώνη ρήγματος.

·Συνέπεια: Απαιτείται περισσότερος χρόνος (5 ώρες που επεκτείνονται σε 25 ώρες) για την ανάσυρση και τη σκυροδέτηση της βάσης για το καλούπι.

·Μέτρα έκτακτης ανάγκης και αποκατάστασης: Περίπου 600 m συντρίμια μεταφέρθηκαν για προσωρινή υποστήριξη. Μέχρι τη διάρρηξη η σήραγγα ανασκάφηκε με γεωτρήσεις μήκους μόνο 2 m σε συνδυασμό με μπουλόνια μήκους 6 m από τη χυτή επένδυση σκυροδέματος του προηγούμενου γύρου και επένδυση από χυτό σκυρόδεμα κοντά στην όψη.

·Διδάγματα: Απαιτούνται μπουλόνια ενέματος μπροστά από το μέτωπο σε συνδυασμό με οπλισμένο σκυρόδεμα. Μπουλόνια βράχου και ενισχυμένες νευρώσεις από εκτοξευόμενο σκυρόδεμα στις ζώνες ρήγματος με εξαιρετικά κακή ποιότητα βράχου.

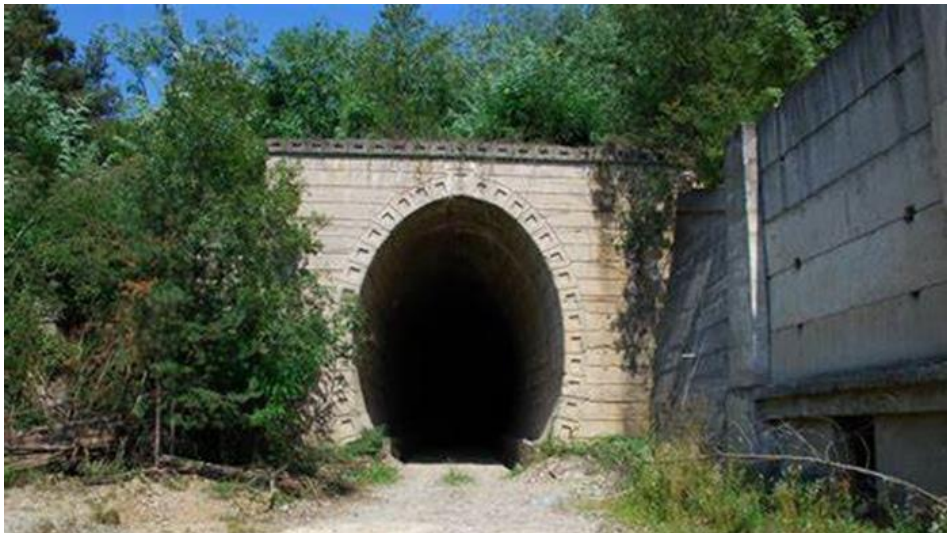
Εικόνα 4.9: Σιδηροδρομική σήραγγα Γκιμπέι – 1985

·Είδος αστοχίας: Είσοδος νερού με ταχύτητα άνω των 10 lt/sec συνοδευόμενη από τρεχούμενη άμμο στη σήραγγα που καλύπτει το μηχάνημα. Το πρόγραμμα καθυστέρησε για περίπου 6 μήνες.

·Πιθανή αιτία αστοχίας: Η σήραγγα διαπέρασε ένα φακό βρεγμένης λεπτόκοκκης άμμου ακριβώς πάνω από την στέψη.

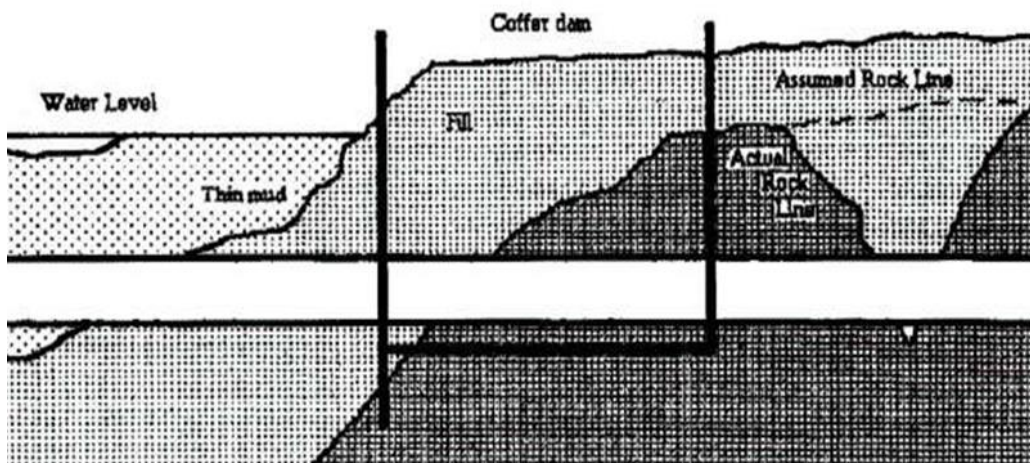
Εικόνα 4.10: Γεωμετρική ανάλυση-Moda Collector Tunnel

·Είδος αστοχίας: Κατασκευαστική αστοχία κατά την διάρκεια της κατασκευής, λεπτό χώμα κυλούσε στη σήραγγα σχηματίζοντας μια τρύπα στο δρόμο καθώς το TBM περνούσε μέσα από το βράχο στο μαλακό έδαφος.

·Πιθανή αιτία αστοχίας: Η σήραγγα τέμνει μια περιοχή από μαλακό πηλό.

·Συνέπεια: Μια τρύπα σχηματίστηκε στο δρόμο περίπου 5 m πιο πάνω, θρυμματισμένος βράχος μπλοκάρει την ασπίδα.

·Μέτρα έκτακτης ανάγκης και αποκατάστασης: Ένα μέρος της σήραγγας βυθίστηκε για να απελευθερωθεί το TBM.

·Διδάγματα: Θα πρέπει να τρυπηθούν οπές ανιχνευτή για να επιβεβαιωθεί το προφίλ του βράχου.

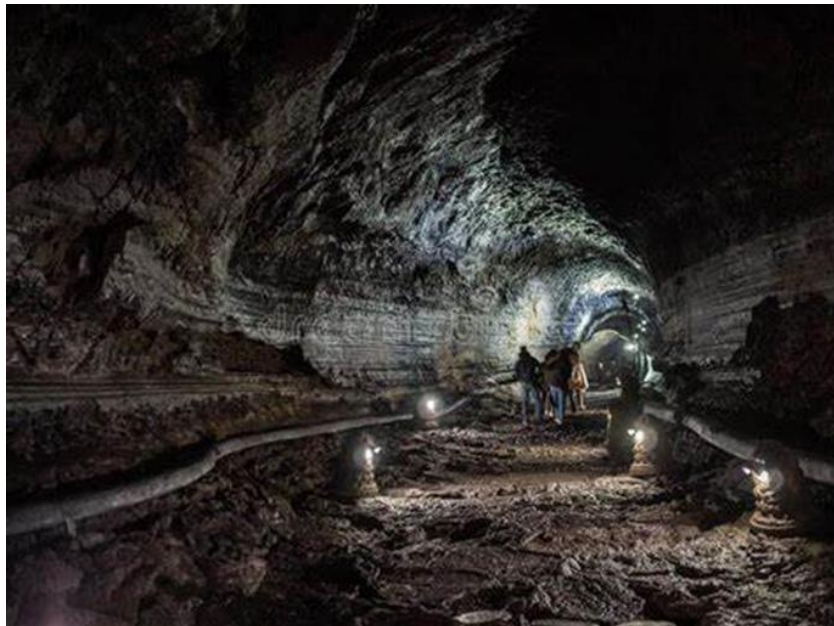
Εικόνα 4.11: Μετρό Σεούλ – Νοέμβριος 1991

·Είδος αστοχίας: Κατασκευαστική αστοχία κατά την διάρκεια της κατασκευής, μετά την ανατίναξη δημιουργήθηκε κρατήρας 20 m x 15 m και βάθους 4 m στην επιφάνεια του εδάφους. Το νερό από το ποτάμι κυλούσε στη σήραγγα.

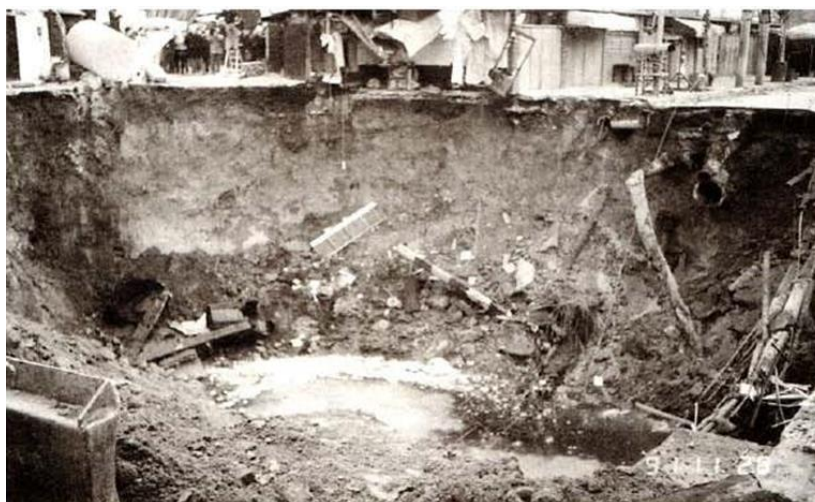
Εικόνα 4.12: Κατασκευαστική αστοχία μετρό Σεούλ – Νοέμβριος 1991

·Είδος αστοχία: Κατασκευαστική αστοχία κατά την διάρκεια της κατασκευής,

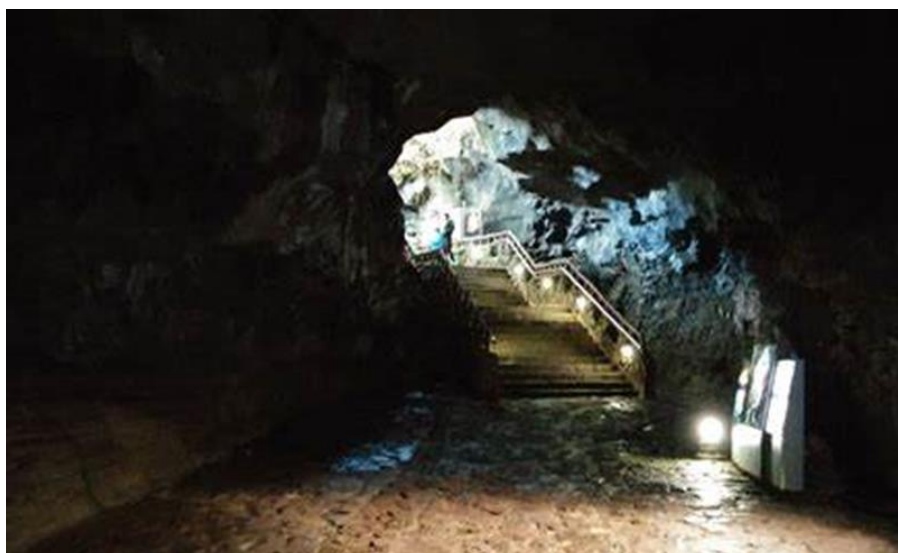
Εικόνα 4.14: Σήραγγα Σεούλ - Ιανουάριος 1993

·Είδος αστοχίας: Κατασκευαστική αστοχία κατά την διάρκεια της κατασκευής. Η σήραγγα κατέρρευσε μετά την απομάκρυνση των ρωγμών, το τούνελ κατέρρευσε ξεκινώντας από την αριστερή πλευρά της στέψης. 900 m³ χαλαρού υλικού εισέρρευσαν στη σήραγγα και καταγράφηκε εισροή νερού έως και 300 lt/sec.

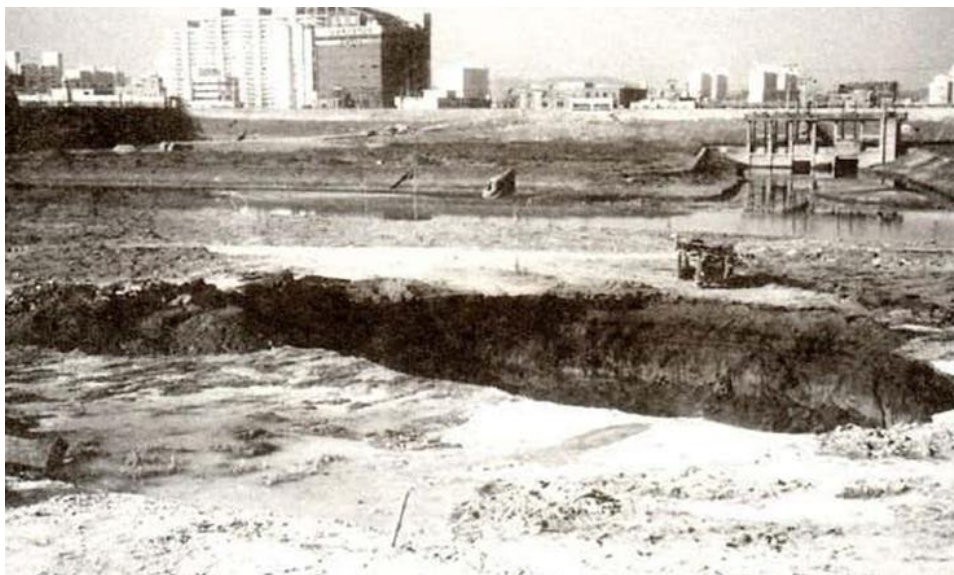
Εικόνα 4.15: Seoul Metro Line 5 - Φεβρουάριος 1993

·Είδος αστοχίας: Κατασκευαστική αστοχία κατά την διάρκεια της κατασκευής. Βρέθηκε γρανίτης στην επιφάνεια της σήραγγας, τα υπόγεια ύδατα κυλούσαν στη σήραγγα, οβάλ σχήμα περιοχή με πλάτος 60 m υποχώρησε.

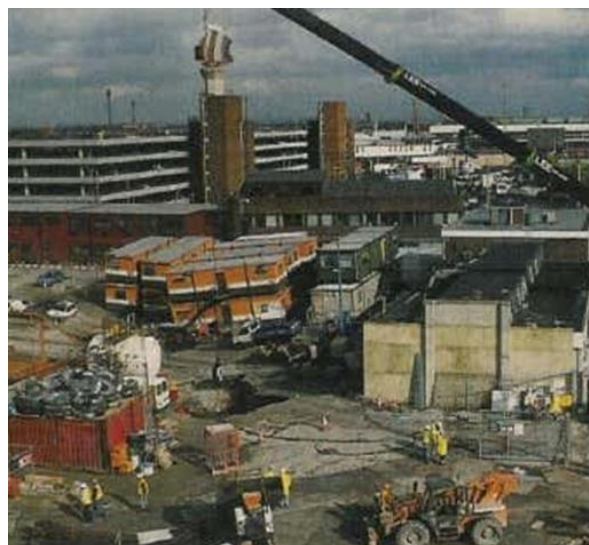
Εικόνα 4.17: Κατασκευαστική αστοχία σήραγγας Χίθροου Εξπρές – Οκτώβριος 1994

·Είδος αστοχίας: Κατασκευαστική αστοχία κατά την διάρκεια της κατασκευής.

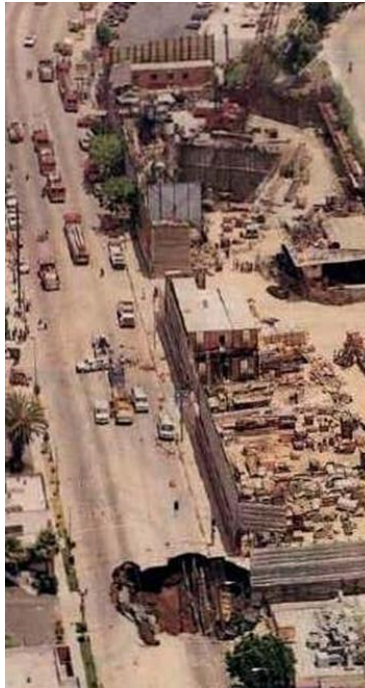
Εικόνα 4.18: Κατασκευαστική αστοχία μετρό Λος Άντζελες – Ιούνιος 1995

·Είδος αστοχίας: Κατασκευαστική αστοχία κατά την διάρκεια της κατασκευής. Βύθισμα βάθους 25 m που προκλήθηκε από κατάρρευση νότιας οπής. Παρατηρήθηκε σοβαρή ρωγμή στην προσωρινή επένδυση της βόρειας οπής.

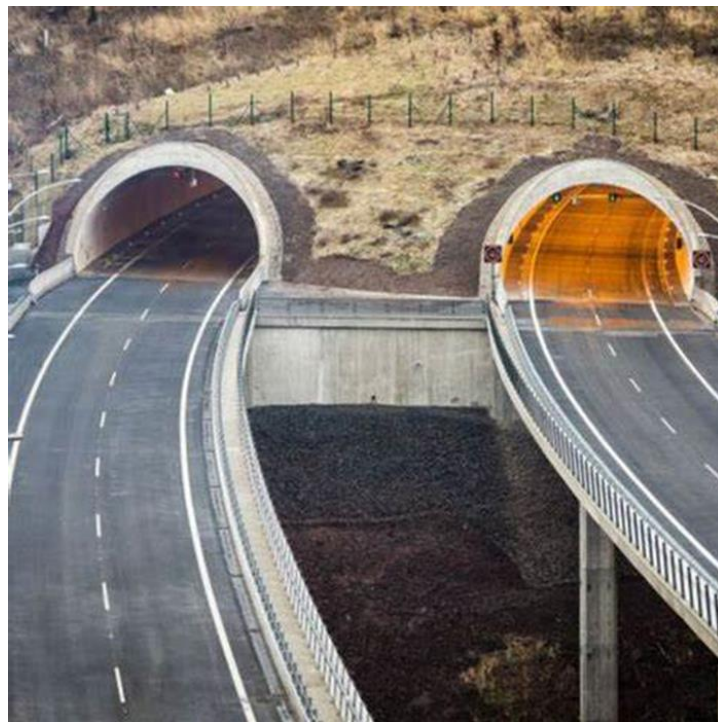
Εικόνα 4.19: Σήραγγες αυτοκινητόδρομου

·Είδος αστοχίας: Δύο αστοχίες στο T3 το 1995,

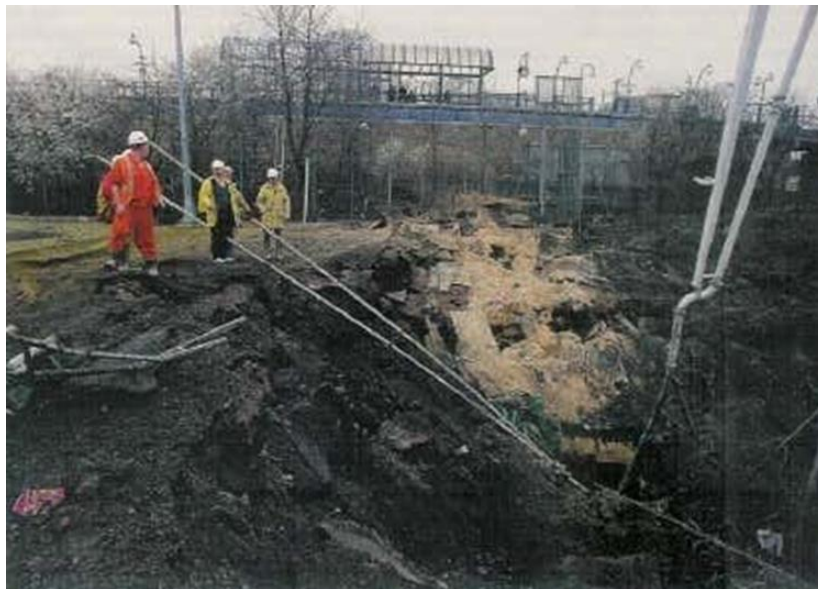
Εικόνα 4.20: Κατασκευαστική αστοχία μετρό Ντόγκλαντ – Φεβρουάριος 1998

·Είδος αστοχίας: Κατασκευαστική αστοχία κατά την διάρκεια της κατασκευής. Στους χώρους του George Green School σχηματίστηκε κρατήρας πλάτους 22 m και βάθους 7 m.

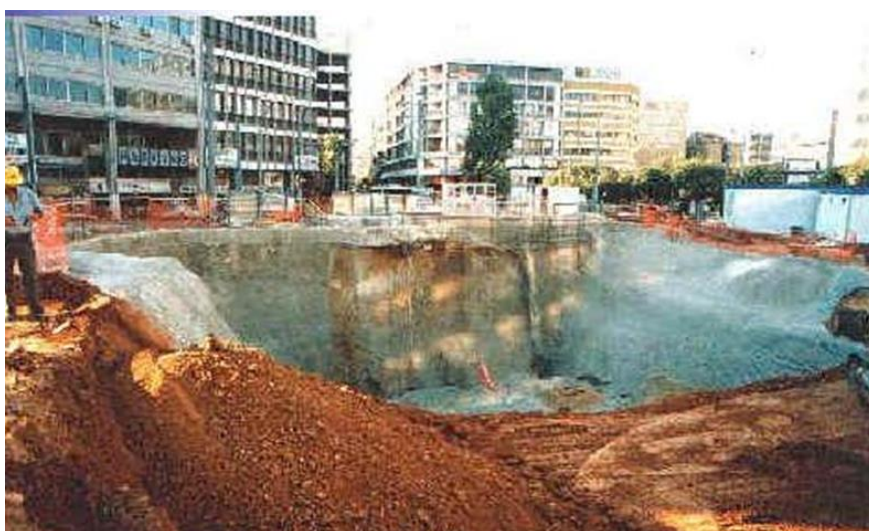
Εικόνα 4.21: Κατασκευαστική αστοχία μετρό Αθήνας

·Είδος αστοχίας: Κατασκευαστική αστοχία κατά την διάρκεια της κατασκευής. Συχνά συνέβησαν καταρρεύσεις στέγης σημαντικού μεγέθους. Μεγάλες και περιστασιακά ανεξέλεγκτες υπερσπάσεις για TBM.

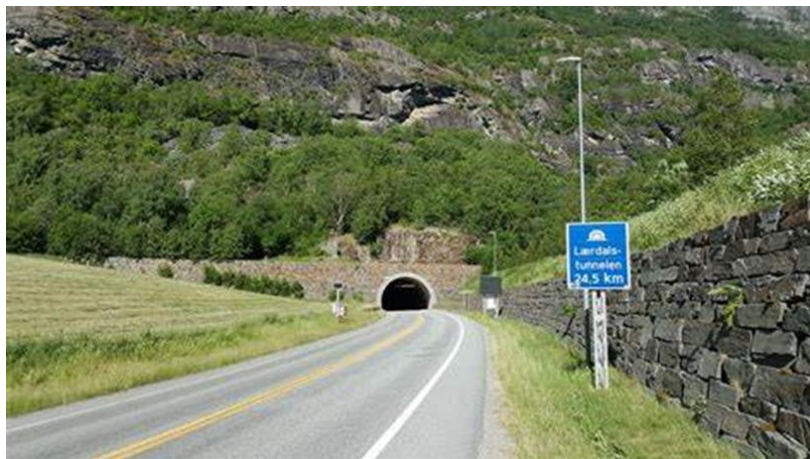
Εικόνα 4.22: Οδική σήραγγα Lærdal

·Είδος αστοχίας: Κατασκευαστική αστοχία κατά την διάρκεια της κατασκευής, ένα σπήλαιο που περιλαμβάνει σήραγγα μήκους 17 m και εκτείνεται μέχρι περίπου 11-12 m πάνω από την στέψη. Ο όγκος της αποτυχημένης βραχώδους μάζας εκτιμάται ότι είναι 1.200-1.500 m³.

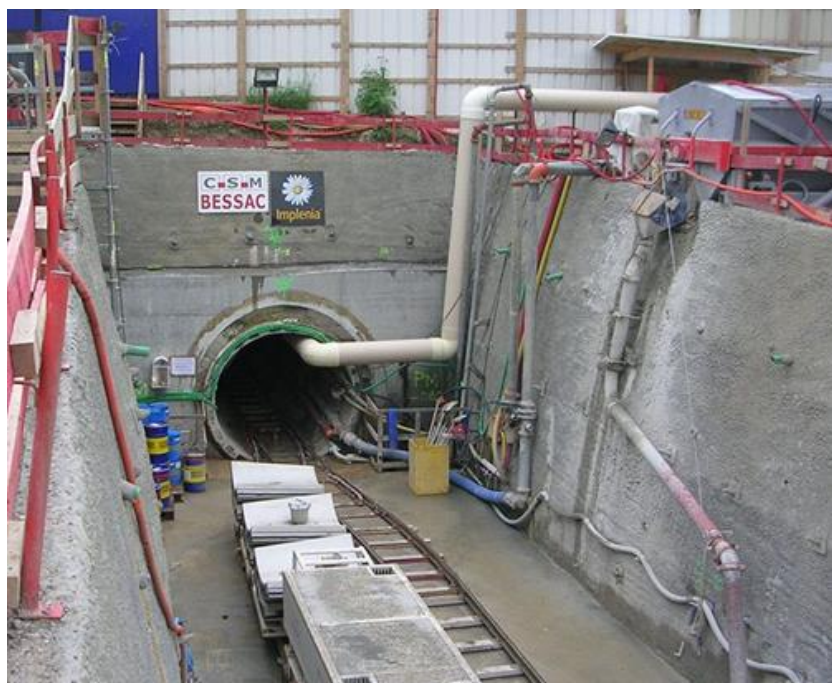
Εικόνα 4.23: Κατασκευή του σήραγγα λυμάτων

·Είδος αστοχίας: Κατασκευαστική αστοχία κατά την διάρκεια της κατασκευής, είσοδος νερού και άμμου. Η σήραγγα υποχώρησε κατά 1,2 m προκαλώντας σοβαρή καθίζηση στην επιφάνεια.

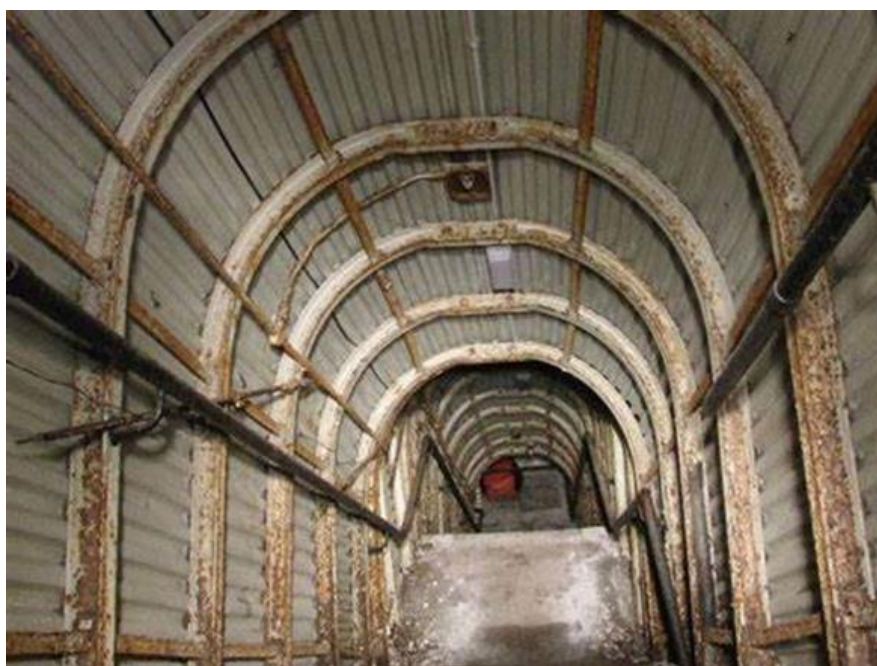
Εικόνα 4.24: Σήραγγα Πόρτσμουθ

·Είδος αστοχίας: Κατασκευαστική αστοχία κατά την διάρκεια της κατασκευής, βρέθηκαν ρωγμές στα τμήματα της σήραγγας μαζί με σχετική εισροή νερού.

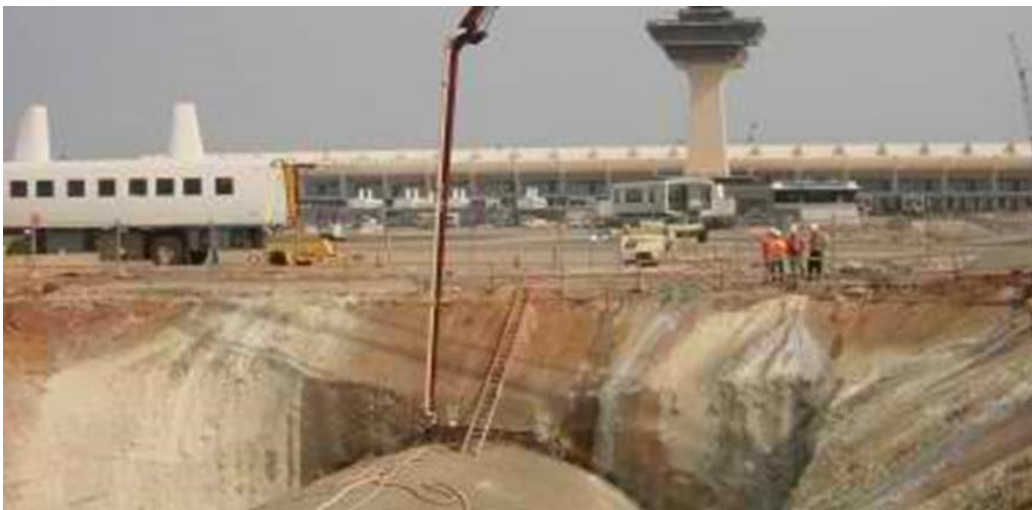
Εικόνα 4.25: Σχεδιασμός αεροδρομίου Ντάλλες

·Είδος αστοχίας: Κατασκευαστική αστοχία κατά την διάρκεια της κατασκευής. Μία από τις κατευθύνσεις της σήραγγας υποχώρησε χωρίς η κατάρρευση να επεκταθεί στην επιφάνεια.

·Συνθήκες υπόγειων έργων και υδάτων: Μικτή όψη που αποτελείται από πηλό και λάσπη.

·Πιθανή αιτία αστοχίας: Άγνωστο

·Συνέπεια: Ένας ανθρακωρύχος σκοτώθηκε.

·Μέτρα έκτακτης ανάγκης και αποκατάστασης: Μια περιοχή βάθους 40x40x10 m ανασκάφηκε από την επιφάνεια για να ανακτηθεί το σώμα ενός εγκλωβισμένου εργάτη.

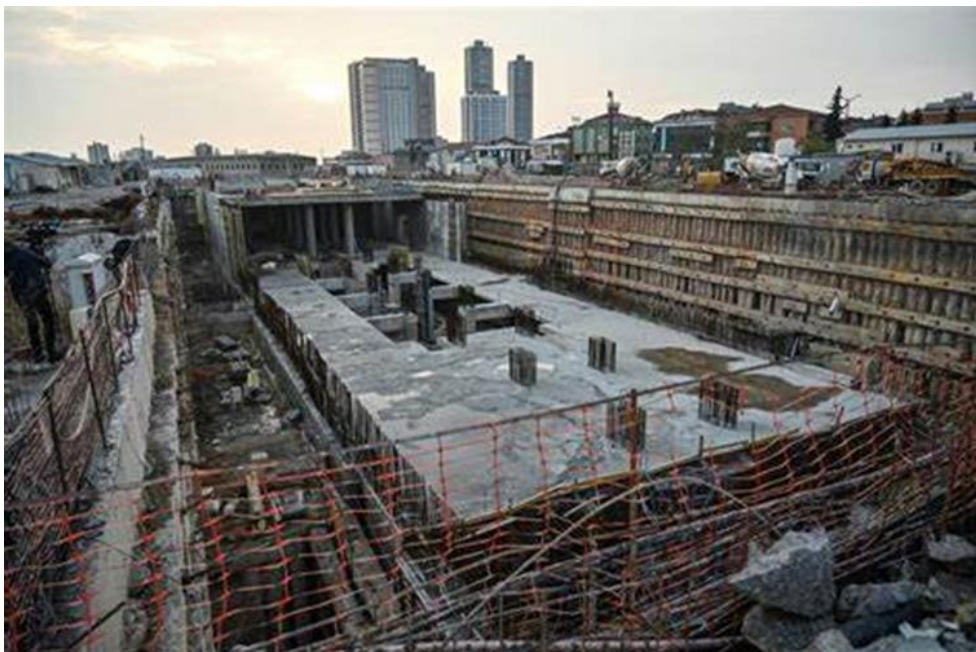
Εικόνα 4.26: Κατασκευή μετρό Κωνσταντινούπολης

·Είδος αστοχίας: Κατασκευαστική αστοχία κατά την διάρκεια της κατασκευής. Ο μαλακός πηλός συνέχιζε να πέφτει και η σήραγγα κατέρρευσε δημιουργώντας κρατήρα πλάτους 25 m, 3 διώροφα κτίρια και το ένα κτίριο εργαστηρίου υποχώρησαν.

·Συνθήκες υπόγειων έργων και υδάτων: Μαλακό έδαφος με υπόγεια νερά κοντά στο επίπεδο του εδάφους.

·Πιθανή αιτία αστοχίας: Το υπάρχον φρεάτιο 1,5-2 m πάνω από την στέψη της σήραγγας δεν έχει γεμίσει σωστά με αποτέλεσμα η κορεσμένη άργιλος και το νερό του πηγαδιού να ρέουν στη σήραγγα. Επακόλουθη κατάρρευση των τοιχωμάτων του φρεατίου και αποστράγγιση του ανώτερου στρώματος λεπτόκοκκου άμμου στη σήραγγα.

·Συνέπεια: 5 άτομα πέθαναν.

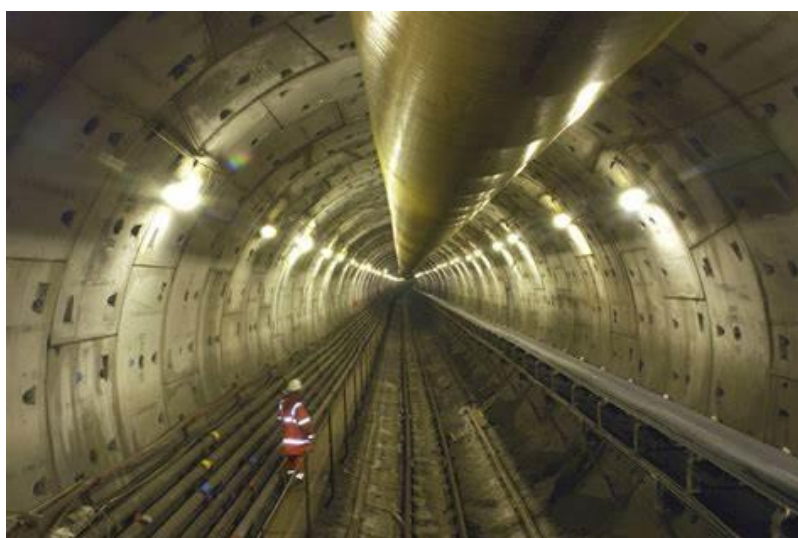
Εικόνα 4.27: Σιδηροδρομικός σύνδεσμος σήραγγας

·Είδος αστοχίας: Κατασκευαστική αστοχία κατά την διάρκεια της κατασκευής, διάμετρος 10 m και βάθος 20 m σχηματίστηκε στο έδαφος πίσω από μια σειρά από σπίτια.

·Συνθήκες υπόγειων έργων και υδάτων: Άμμος

·Πιθανή αιτία αστοχίας: Η δόνηση από το TBM μπορεί να προκάλεσε την κατάρρευση των κοντινών πηγαδιών βάθους 30 m και διαμέτρου 1,8 m.

·Συνέπεια: Τρία αχαρτογράφητα πηγάδια κατέρρευσαν.

·Μέτρα έκτακτης ανάγκης και αποκατάστασης: Τα κενά γέμισαν με ενέματα.

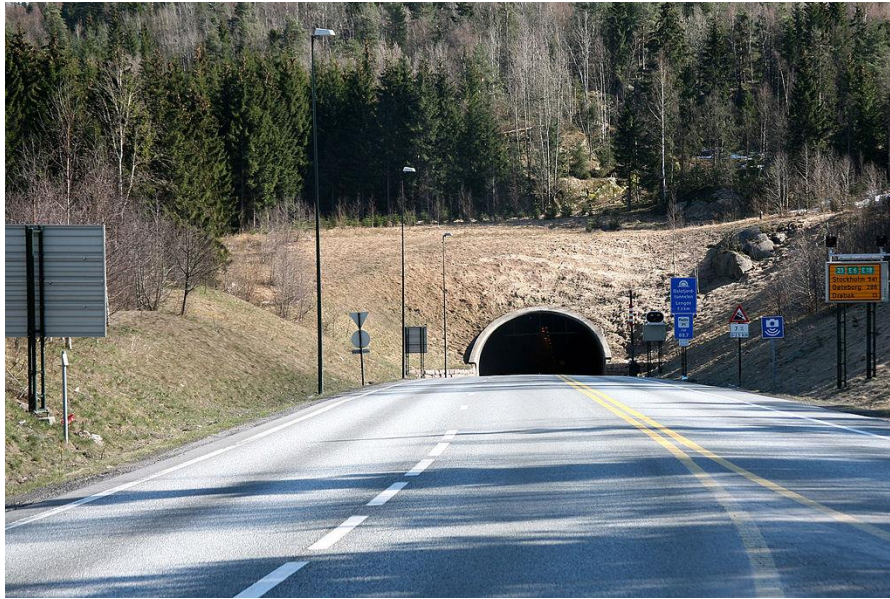
Εικόνα 4.29: Σήραγγα Όσλοφιορντ

·Είδος αστοχίας:

1^η αστοχία: Σημειώθηκε στις 28 Δεκεμβρίου 2003. Περίπου 20 m³ θρυμματισμένου βράχου με άργιλο, ο οποίος κατέβηκε στο οδόστρωμα.

2^η αστοχία: Περιλαμβάνει περίπου 3 m βαριά φθαρμένο βράχο, η οποία κατέβηκε από την γραμμή του ελατηρίου και έπεσε ανάποδα.

3^η αστοχία: Περιλάμβανε 2-3 εντελώς θρυμματισμένου βράχου, ο οποίος έπεσε κάτω από την στέγη και στηρίχτηκε στην κορυφή του θόλου προστασίας από το νερό.

·Συνθήκες υπόγειων έργων και υδάτων: Φλέβες από πηγματίτη και μερικά αναχώματα από διαβάση και ρόμβο πορφυρίτη. Βρέθηκε διογκωμένη άργιλος στις ζώνες αδυναμίας.

·Πιθανή αιτία αστοχίας: Η προστασία από τον παγετό ήταν υψηλή και η υψηλή περιεκτικότητα σε διογκωμένη άργιλο στον βράχο άρχισε να ρουφάει νερό και να επεκτείνεται σταδιακά για μεγάλο χρονικό διάστημα.

·Συνέπεια: Κλείσιμο της σήραγγας για περισσότερο από 3 μήνες για εκτεταμένες επισκευές και αναβάθμιση της υποστήριξης της σήραγγας.

·Μέτρα έκτακτης ανάγκης και αποκατάστασης: Πλήρης αφαίρεση του θόλου πριν από την εγκατάσταση πρόσθετου υποστηρίγματος βράχου συμπεριλαμβανομένων οπλισμένου εκτοξευόμενου σκυροδέματος, μπουλονιών βράχου και ενισχυμένων νευρώσεων από εκτοξευόμενο σκυρόδεμα.

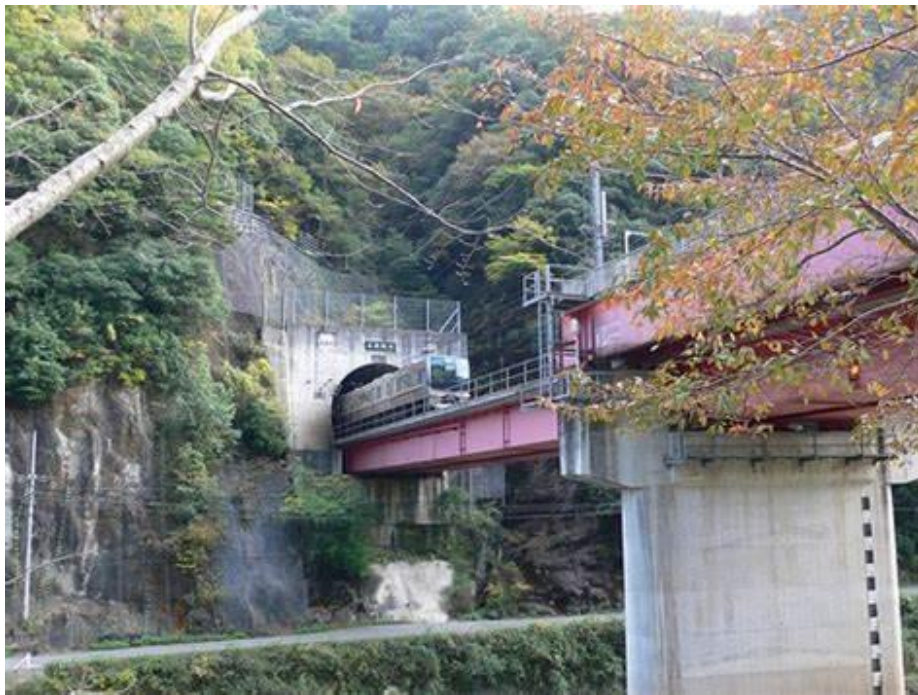
Εικόνα 4.31: Σήραγγα «Ημέρα πηλό βουνό»

·Είδος αστοχίας: Κατασκευαστική αστοχία κατά την διάρκεια της κατασκευής. Κατάρρευση εδάφους τύπου χιονοστιβάδας που περιείχε λιθόστρωτα, χαλίκια και νερό σημειώθηκε στο σημείο 900 m μακριά από την πύλη της σήραγγας. Ένας

μεγάλος κρατήρας παρατηρήθηκε στην επιφάνεια του εδάφους περίπου 130 m πάνω από την σήραγγα.

·Συνθήκες υπόγειων έργων και υδάτων: Λασπόπετρα

·Πιθανή αιτία αστοχίας: Ύπαρξη υψηλής πίεσης υπόγειων υδάτων, μείωση κάλυψης του στρώματος λασπόπετρας.

·Συνέπεια: Το πρόγραμμα καθυστέρησε για περίπου 2 χρόνια.

·Μέτρα έκτακτης ανάγκης και αποκατάστασης: Γέμισμα της περιοχής του σπηλαίου με αφρώδες σκυρόδεμα, συναρμολόγηση κάτω από την περιοχή κατάρρευσης, διάτρηση για αποστράγγιση από τη σήραγγα.

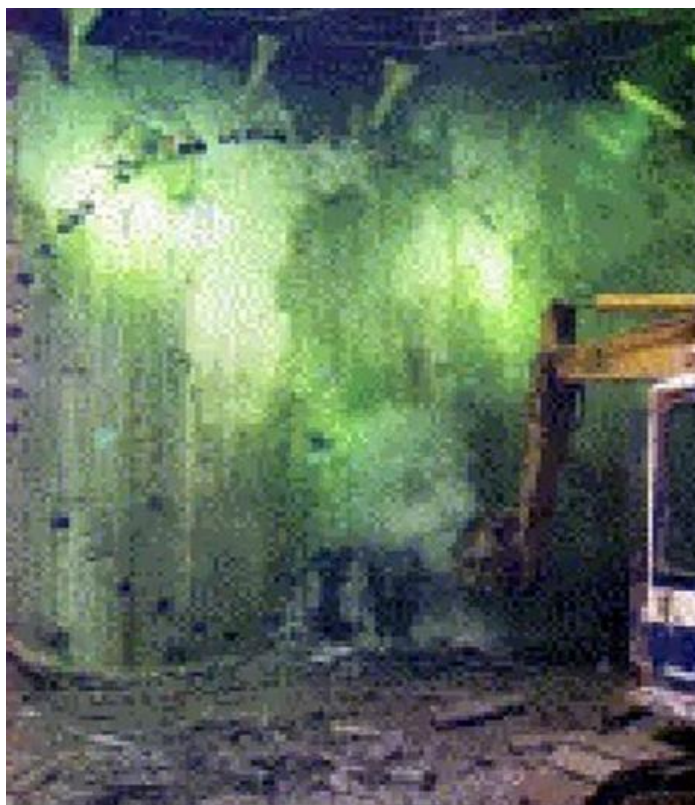
Εικόνα 4.33α: Πάνελ τοίχου – Ταϊβάν 2004

· Είδος αστοχίας: Αποτυχία κατασκευής, βύθισμα διαμέτρου περίπου 10 m που σχηματίστηκε στην επιφάνεια του εδάφους, ζώνη εδάφους που κυμαίνεται σε διάμετρο από 40 m έως 50 m με μέγιστη καθίζηση από 500 mm έως 1.500 mm. Αρκετοί δακτύλιοι τμηματικών επενδύσεων σήραγγας υπέστησαν ζημιές.

· Συνθήκες υπόγειων έργων και υδάτων: Στρώματα εδάφους λάσπης άμμου και αμμώδους λάσπης, εναπόθεση λάσπης που καλύπτεται από αδιαπέραστα στρώματα αργίλου.

·Πιθανή αιτία αστοχίας: Προοδευτική ανάπτυξη απροσδόκητων ρωγμών εντός της ζώνης εδαφοβελτιώσεως με αποτέλεσμα διαρροών υπόγειων υδάτων.

Παρουσιάστηκαν μηχανικές διαταραχές ή κραδασμοί κατά τη διαδικασία θραύσης που οδήγησαν σε σοβαρές ρωγμές, δυσμενείς επιφανειακές συνθήκες που αποτελούνταν από λασπώδεις άμμους με περιεκτικότητα σε νερό.

·Συνέπεια: Παρακείμενα κτίρια υπέστησαν ζημιές.

·Μέτρα εκτατής ανάγκης και αποκατάστασης: Σταθεροποίηση του εδάφους συσσωρεύοντας σάκους άμμου μπροστά από την επιφάνεια της σήραγγας για μείωση της διαρροής. Γέμισμα του βυθίσματος και ανάστροφο της σήραγγας, εγκατάσταση χαλύβδινων πλαισίων για την ενίσχυση των κατεστραμμένων τμημάτων δακτυλίου.

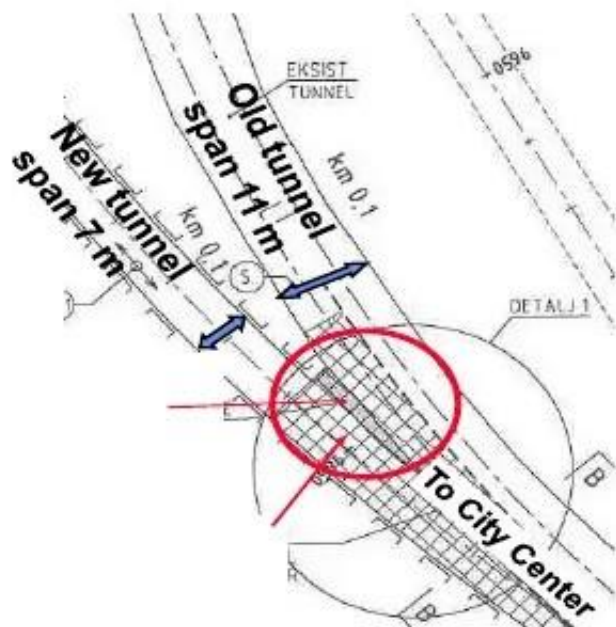
Εικόνα 4.34: Μετρό Όσλο – Νορβηγία 2004

·Είδος αστοχίας: Κατασκευαστική αστοχία κατά την διάρκεια της κατασκευής, στη διασταύρωση όπου οι δύο σήραγγες συναντήθηκαν σε οξεία γωνία. Σήραγγα-σπήλαιο μετά την απομάκρυνση του μεγαλύτερου μέρους του βράχου μεταξύ των σηράγγων.

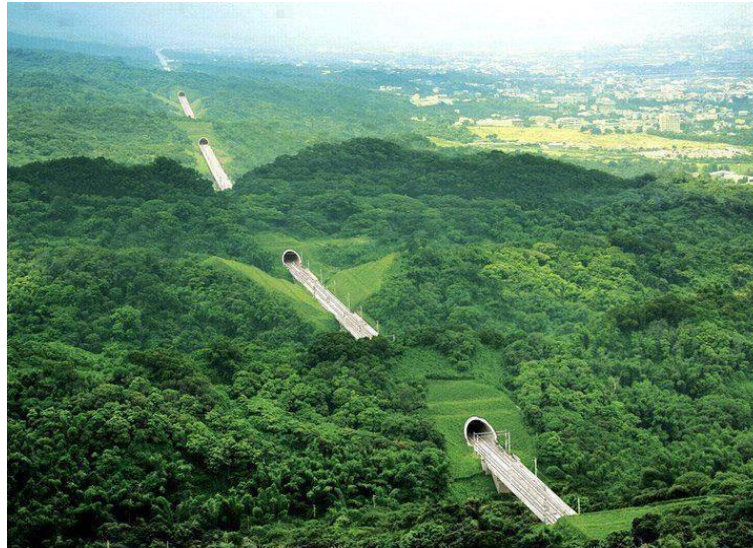
Εικόνα 4.36: Σήραγγα Χιούσαν

- Είδος αστοχίας: Κατασκευαστική αστοχία κατά την διάρκεια της κατασκευής, ανατολικά σημειώθηκαν 28 καταρρεύσεις, η μέθοδος TBM υπέστη σοβαρές ζημιές λόγω κατάρρευσης σήραγγας και εισροή υπόγειων υδάτων 45.000 lt/sec στη σήραγγα, στην πιλοτική σήραγγα έγιναν 8 καταρρεύσεις.

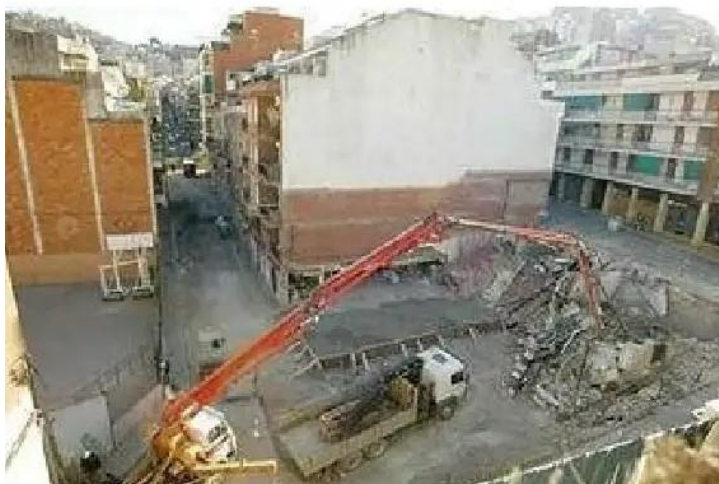
Εικόνα 4.37: Μετρό Βαρκελώνης – Ιανουάριος 2005

· Είδος αστοχίας: Κατασκευαστική αστοχία κατά την διάρκεια της κατασκευής, μέρος της επένδυσης κατέρρευσε. Σχηματίστηκε κρατήρας πλάτους 30 m και βάθους 32 m.

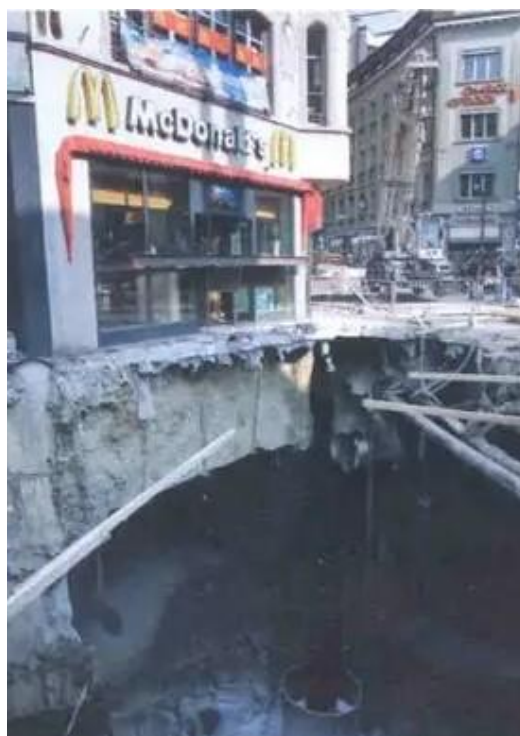
Εικόνα 4.38: Κατάρρευση μετρό Λωζάνης– Φεβρουάριος 2005

· Είδος αστοχίας: Κατασκευαστική αστοχία κατά την διάρκεια της κατασκευής, 50 m³ υλικού μετατοπίστηκε στη σήραγγα σε βάθος 12 m που οδηγεί σε κρατήρα στην επιφάνεια.

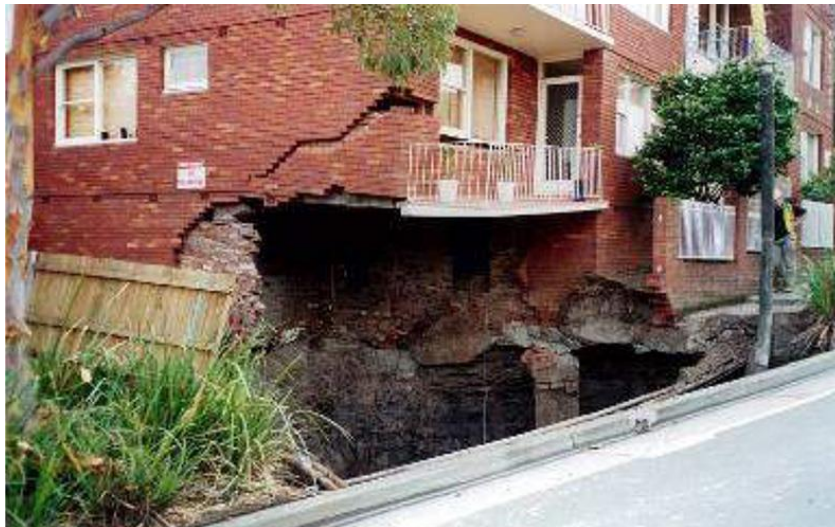
Εικόνα 4.39: Ζημίες που προκλήθηκαν από την κατάρρευση σήραγγας – Νοέμβριος 2005

·Είδος αστοχίας: Κατασκευαστική αστοχία κατά την διάρκεια της κατασκευής, κατάρρευση σημειώθηκε κατά τη διάρκεια της διάνοιξης μιας σήραγγας εξαερισμού. Ένας κρατήρας 10 επί 10 m βάθους 25 m σχηματίστηκε στο έδαφος μεταξύ ενός τριώροφου κτιρίου κατοικιών και μιας ράμπας εξόδου αυτοκινητόδρομου.

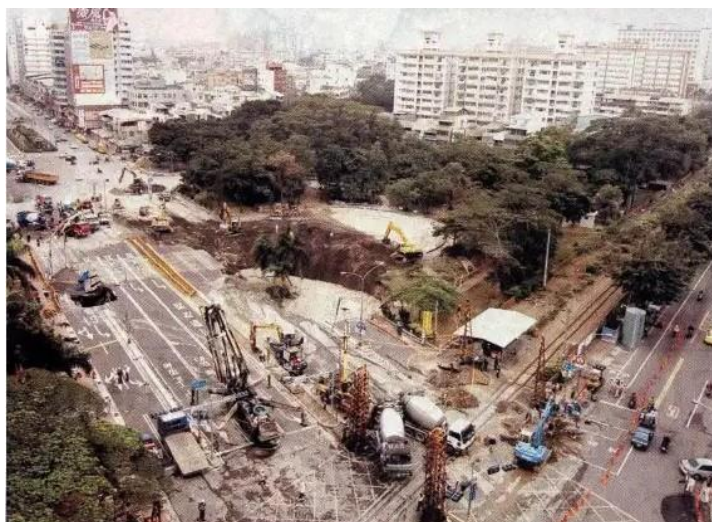
Εικόνα 4.40: Ζημίες που προκλήθηκαν από την κατάρρευση σήραγγας – Δεκέμβριος 2005

·Είδος αστοχίας: Κατασκευαστική αστοχία κατά την διάρκεια της κατασκευής.
Παρουσιάστηκε αστοχία κατά την εκσκαφή ενός υπόγειου φρεατίου σε μια διασταύρωση (33 m κάτω από το έδαφος) κάτω από μια υπάρχουσα δεξαμενή. Μια τάφρος 30 επί 20 m και βάθους 4 m σχηματίστηκε αρχικά στις 4 Δεκεμβρίου 2005 και κατέρρευσε για να σχηματιστεί ένας κρατήρας 50 m επί 30 m και βάθους 10 m στην επιφάνεια του δρόμου. Είναι η 10^η αποτυχία του έργου ταχείας διέλευσης, ένας άλλος κρατήρας διαμέτρου 10 m, βάθος 7 m σχηματίστηκε σε άλλη τοποθεσία στις 10 Δεκεμβρίου 2005.

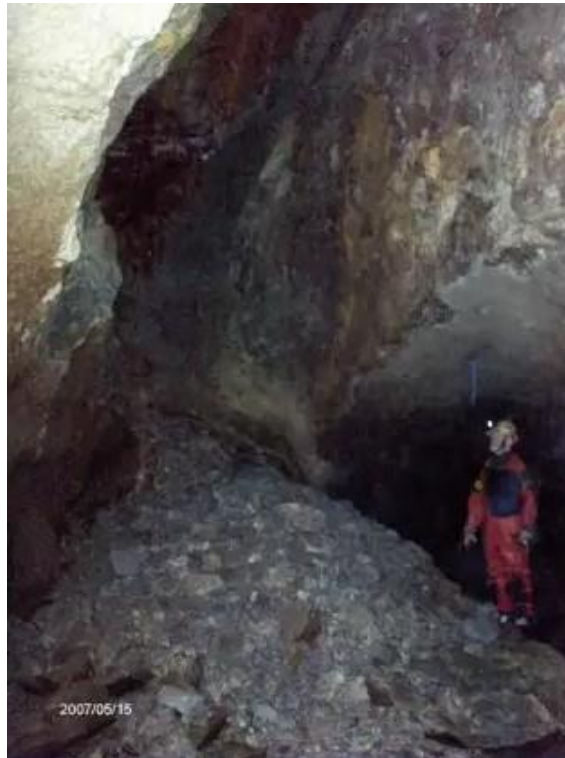
Εικόνα 4.41: Σήραγγα Νέντρε Ρομερέικ 2005

·Είδος αστοχίας: Η αστοχία ήταν προοδευτική για περισσότερα από 25 χρόνια με αποτέλεσμα να μπλοκάρει τη σήραγγα ακατέργαστου νερού. Μια μεγάλη αστοχία σημειώθηκε στη σήραγγα ακατέργαστου νερού τον χειμώνα του 2005 και ο φθαρμένος βράχος απέτυχε, δύο μεγάλες αστοχίες σημειώθηκαν το 2007 και περίπου 200 m³ και 30-40 m³ κάθε φορά που έπεφταν βράχοι.

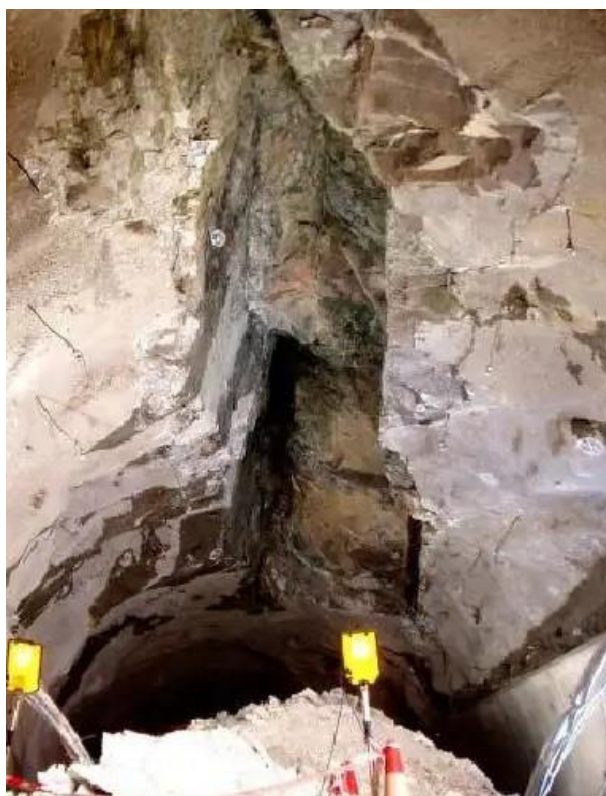
Εικόνα 4.43: Κατάρρευση σήραγγας Χάνεκλειβ – Δεκέμβριος 2006

- Είδος αστοχίας: Ένα τμήμα της σήραγγας υποχώρησε σε 10 -11 χρόνια μετά την ανασκαφή.
- Συνθήκες υπόγειων έργων και υδάτων: Μέτριες αρθρώσεις γεμάτες με διογκωμένη άργιλο.
- Μέθοδοι κατασκευής και υποστήριξης: Υποστηρίζεται με συνδυασμό μπουλονιών βράχου και οπλισμένου σκυροδέματος με ίνες χάλυβα.
- Πιθανή αιτία αστοχίας: Δυσμενής γεωμετρία με αρμούς, τα μπουλόνια βράχου τοποθετούνται κυρίως παράλληλα με τους αρμούς βράχου με περιορισμένη σταθερότητα.
- Συνέπεια: Περίπου 200 m³ συντρίμμια έπεσαν από την οροφή και η σήραγγα έκλεισε για 6,5 μήνες.
- Μέτρα έκτακτης ανάγκης και αποκατάστασης: Χυτή επένδυση από σκυρόδεμα και τοποθέτηση περίπου 4.000 μπουλονιών βράχου.
- Διδάγματα: Έλλειψη ειδικευμένου γεωλόγου μηχανικού στο χώρο για τη διεξαγωγή χαρτογράφησης και σχεδιασμού κατά την κατασκευή της σήραγγας.
