ΠΑΝΕΠΙΣΤΗΜΙΟ ΠΕΛΟΠΟΝΝΗΣΟΥ

ΠΤΥΧΙΑΚΗ ΕΡΓΑΣΙΑ

« ΑΣΤΟΧΙΕΣ ΣΗΡΑΓΓΩΝ ΚΛΕΙΣΤΗΣ ΔΙΑΝΟΙΞΗΣ

ΑΙΤΙΕΣ ΚΑΙ ΤΡΟΠΟΙ ΑΝΤΙΜΕΤΩΠΙΣΗΣ »

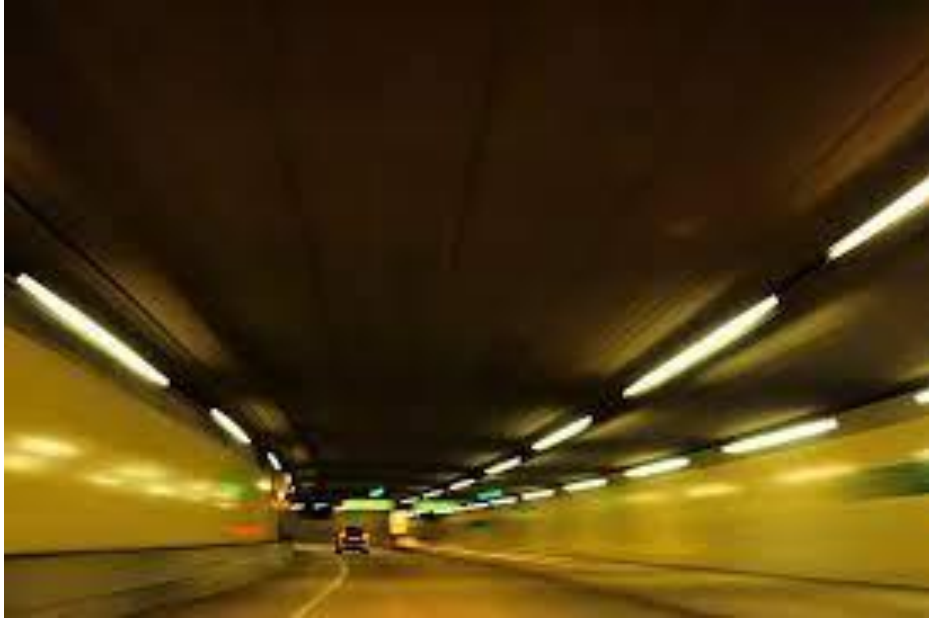
Εικόνα 4.44: Σήραγγα SMART – Δεκέμβριος 2006

·Είδος αστοχίας: Κατασκευαστική αστοχία κατά την διάρκεια της κατασκευής, 37 περιστατικά σε απόσταση 8 km από την εκσκαφή σήραγγας.

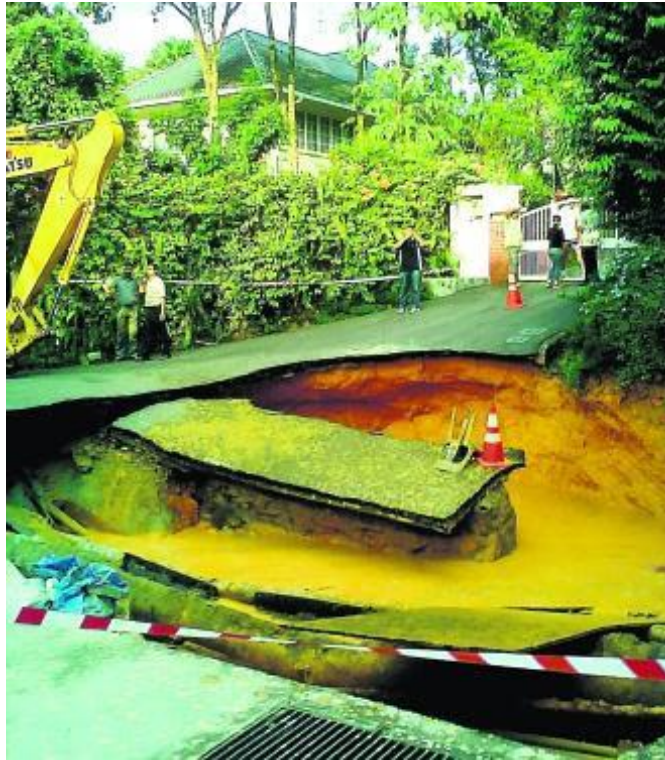
Εικόνα 4.48: Κατασκευαστική αστοχία που προκάλεσε η σήραγγα – Μάιος 2008

- Είδος αστοχίας: Κατασκευαστική αστοχία κατά την διάρκεια της κατασκευής.
Σπήλαιο στο Holland Road με διάμετρο περίπου 8 m και 3 m βάθος.
- Συνθήκες υπόγειων έργων και υδάτων: Σήραγγα 22 m κάτω από το έδαφος.
- Μέθοδοι κατασκευής και υποστήριξης: Μείγμα πολτού TBM.
- Πιθανή αιτία αστοχίας: Χαλαρό έδαφος.
- Συνέπεια: Προσωρινή διακοπή παροχής νερού.
- Μέτρα εκτατής ανάγκης και αποκατάστασης: Κρατήρας επιχωματωμένος με σκυρόδεμα.
- Διδάγματα: Δημοσίευτο

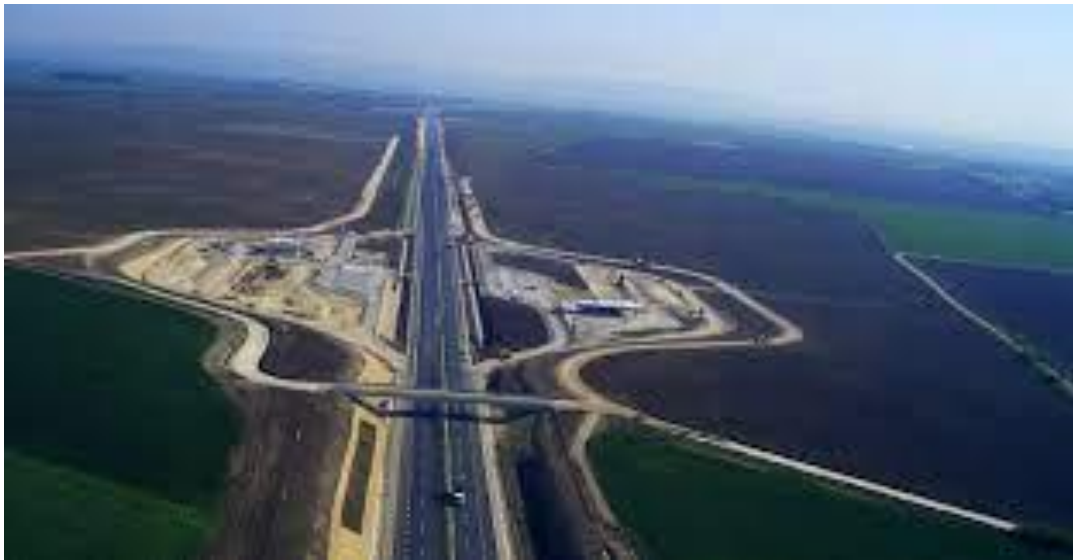
Εικόνα 4.49: Αυτοκινητόδρομος M6 – Ιούλιος 2008

· Είδος αστοχίας: Κατασκευαστική αστοχία κατά την διάρκεια της κατασκευής,

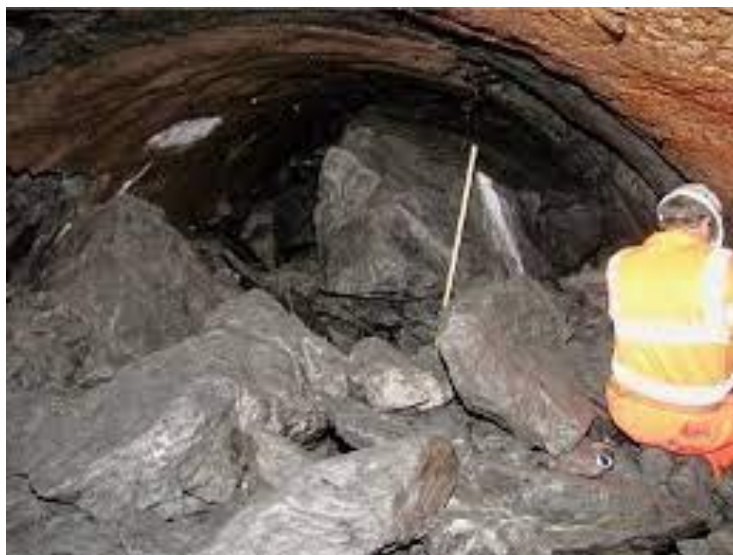
Εικόνα 4.53: Κατασκευαστική αστοχία που προκάλεσε η σήραγγα Γκλέντοου Χέντρεις – Αύγουστος 2009

·Είδος αστοχίας: Πτώση βράχων.

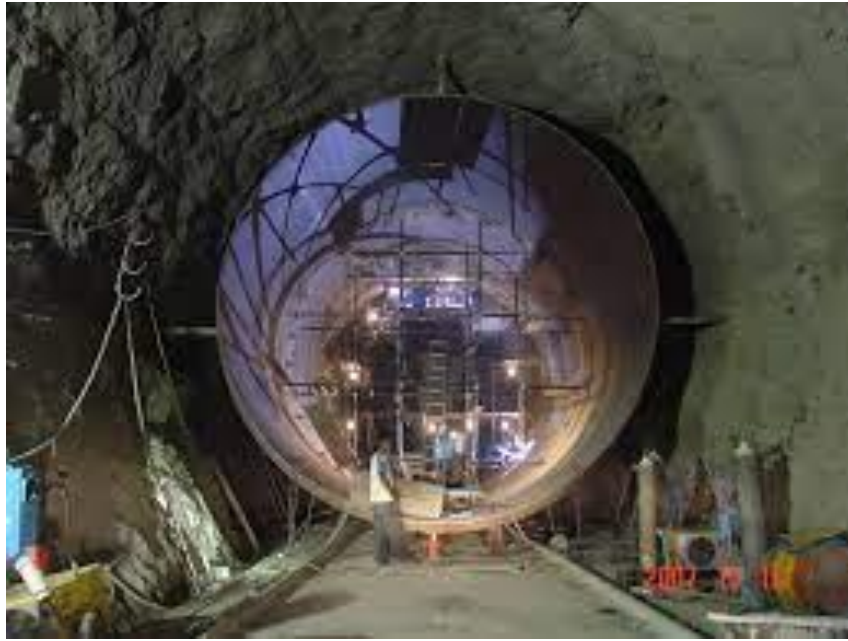
Εικόνα 4.55: Σήραγγα Γκίνγκελ Γκάμπ II- Οκτώβριος 2006-Ιανουάριος 2010

Στην Αιθιοπία κατασκευάστηκε μια σήραγγα 26 km ως μέρος του υδροδρομικού έργου Gilgel Gibe II. Σχεδόν 2 εβδομάδες μετά τα εγκαίνια, ένα τμήμα της σήραγγας κατέρρευσε και προκάλεσε τη διακοπή λειτουργίας του σταθμού. Οι επισκευές ολοκληρώθηκαν 26 Δεκεμβρίου 2010.

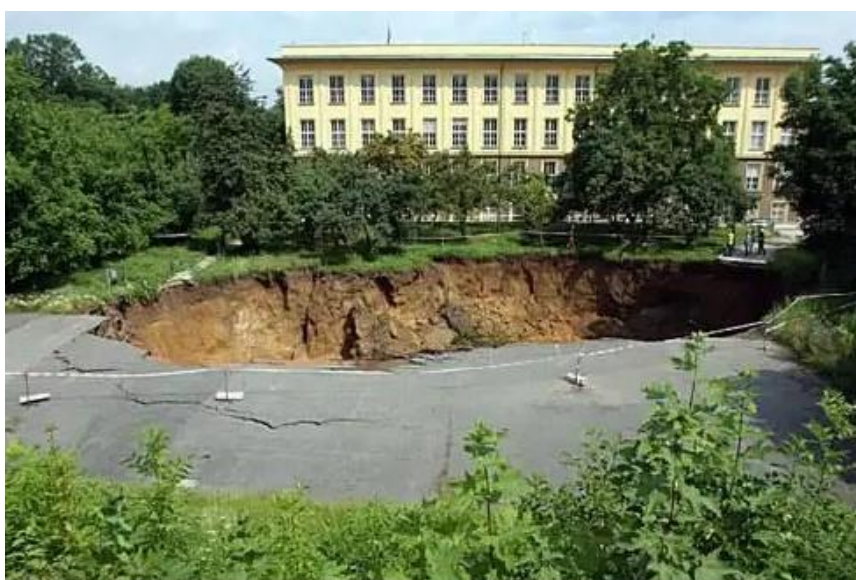
Εικόνα 4.56: Κατασκευαστική αστοχία που προκάλεσε η σήραγγα Μπλάνκα

Είδος αστοχία: Κατασκευαστική αστοχία κατά την διάρκεια της κατασκευής,

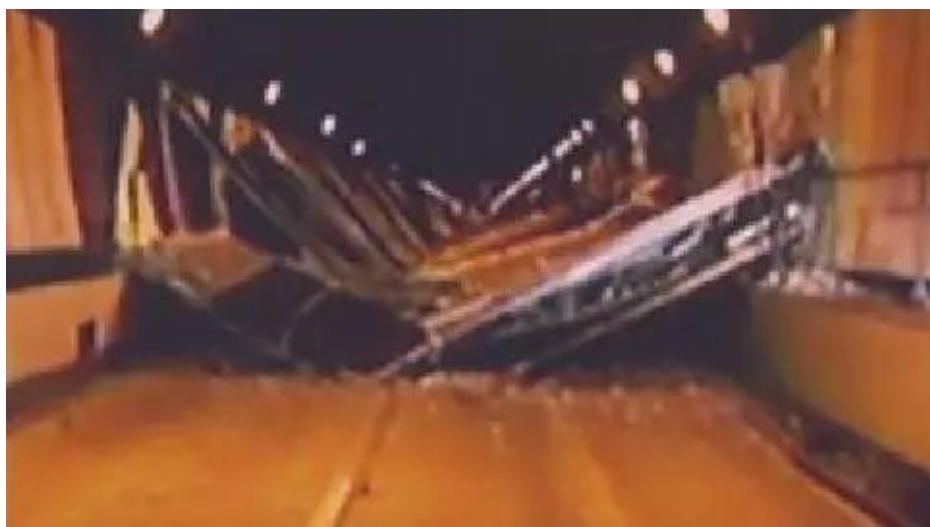
Εικόνα 4.59: Κατασκευαστική αστοχία που προκάλεσε η σήραγγα Σασάγκο – Δεκέμβριος 2012

· Είδος αστοχίας: Κατάρρευση οροφής.

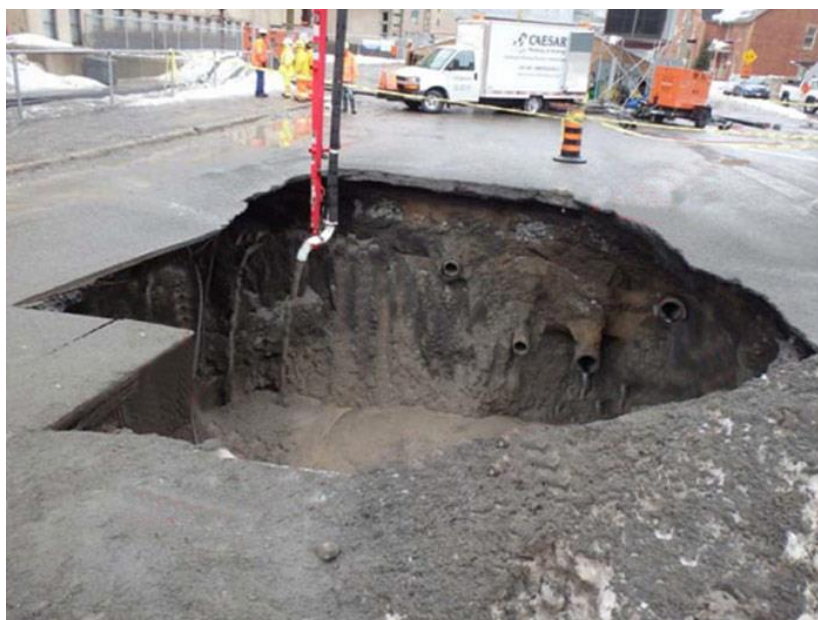
Εικόνα 4.60: Κατασκευαστική αστοχία που προκάλεσε το έργο του σιδηροδρόμου της Οκτάβας – Φεβρουάριος 2014

- Είδος αστοχίας: Κατασκευαστική αστοχία κατά την διάρκεια της κατασκευής, το έδαφος καταρρέει και οδηγεί στο σχηματισμό οπής.
- Συνθήκες υπόγειων έργων και υδάτων: Ικανός ασβεστόλιθος (στη θέση του συμβάντος σημειώθηκε θύλακας πηλού και αμμώδους αργίλου).
- Μέθοδοι κατασκευής και υποστήριξης: Στήριγμα τόξου εκτοξευόμενου σκυροδέματος σωλήνων και οροφής.
- Πιθανή αιτία αστοχίας: Ο συνδυασμός μιας ζώνης από μαλακό πηλό και αμμώδους αργίλου στην επάνω αριστερή γωνία του μετώπου.
- Συνέπεια: Σχηματίστηκε ένα βύθισμα πλάτους 8 m και βάθους 12 m, ζημιές σε επιχειρήσεις κοινής ωφέλειας αλλά δεν τραυματίστηκαν άτομα.
- Μέτρα εκτατής ανάγκης και αποκατάστασης: Το διάφραγμα σχηματίστηκε στη σήραγγα πριν από την επίχωση, το βύθισμα επιχωματώθηκε με περισσότερα από 620 m³ σκυροδέματος.
- Διδάγματα: Δημοσίευτο

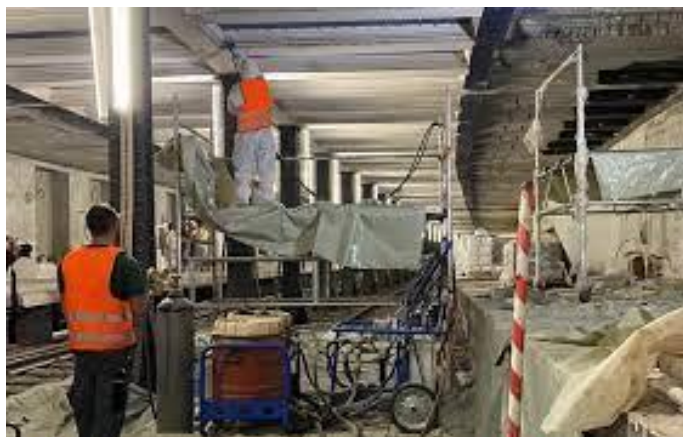
Εικόνα 4.61: Κατασκευαστική αστοχία που προκάλεσε το μετρό του Ρίου – Μάιος 2014

·Είδος αστοχίας: Κατασκευαστική αστοχία κατά την διάρκεια της κατασκευής, δύο οπές στην οδό Βαρόνος του Πύργου (Barao da Torre) στην Ιπανέμα (Iranema) του Ρίο ντε Τζανέιρο που προκλήθηκαν από την εκσκαφή TBM.
