**ΠΑΝΕΠΙΣΤΗΜΙΟ ΠΕΛΟΠΟΝΝΗΣΟΥ**  
**ΣΧΟΛΗ ΜΗΧΑΝΙΚΩΝ**  
**ΤΜΗΜΑ ΠΟΛΙΤΙΚΩΝ ΜΗΧΑΝΙΚΩΝ**

**ΠΤΥΧΙΑΚΗ ΕΡΓΑΣΙΑ**

**ΑΝΑΚΑΙΝΙΣΗ ΚΑΙ ΑΠΟΚΑΤΑΣΤΑΣΗ ΠΑΛΙΑΣ  
ΕΡΕΠΩΜΕΝΗΣ ΚΑΤΟΙΚΙΑΣ ΑΠΟ ΦΕΡΟΥΣΑ ΤΟΙΧΟΠΟΙΑ  
ΣΤΟ ΔΗΜΟ ΝΑΥΠΑΚΤΙΑΣ**

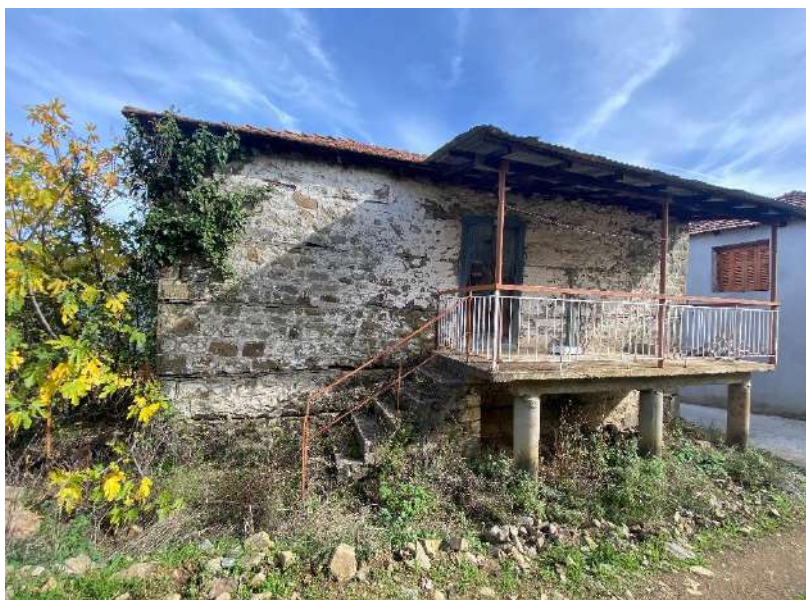
Εξωτερικά υπάρχει ένα λεπτό στρώμα ασβεστοκονίας, το οποίο με τον καιρό έχει απομακρυνθεί. Εσωτερικά υπάρχει επίχρισμα που διατηρείται έως και σήμερα, κυρίως είναι ασβεστοκονίαμα.

**Εικόνα 15. Εξωτερικά επιχρίσματα.**

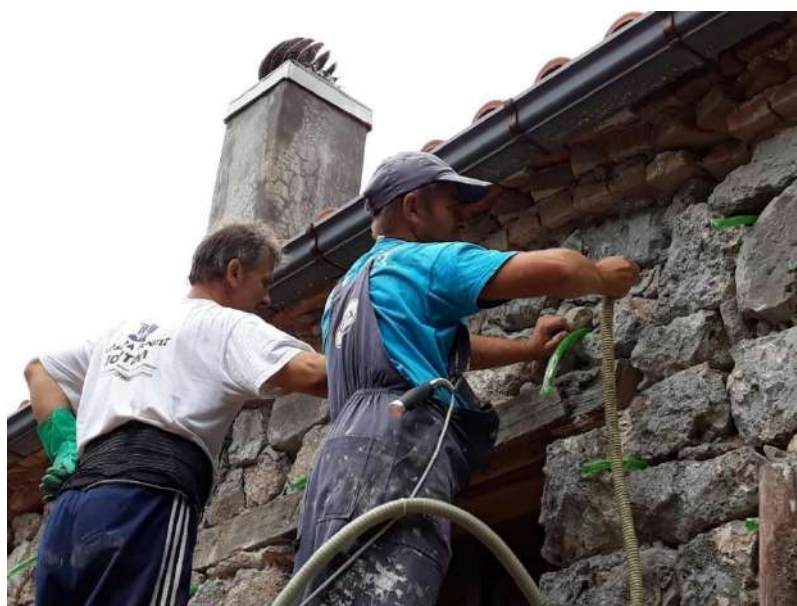
Εικόνα 36. Αρμολόγηση τοιχοποιίας.

Εφόσον οι πέτρινοι τοίχοι του κτιρίου μας είναι σε πολύ καλή δομική κατάσταση πριν προχωρήσουμε σε κάποια άλλη διαδικασία, θα προβούμε σε πλήρη καθαρισμό των επιφανειών με την μέθοδο της **αμμοβολής** έτσι ώστε να έχουμε καθαρές επιφάνειες εργασίας, επιπλέον θα μας δοθεί η δυνατότητα αργότερα να κάνουμε καθαρή αρμολόγηση στα εμφανή τουλάχιστον τοιχία.

Θα απομακρυνθούν τα οριζόντια ξύλινα στοιχεία που όπως έχουμε δει λόγω ότι ήταν εκτεθειμένα στις καιρικές συνθήκες, δεν είναι σε καλή κατάσταση. Υποστηρίζουμε ότι τα παλαιά ξύλινα σενάζ θα πρέπει να αντικατασταθούν με νέα από οπλισμένο σκυρόδεμα ώστε να ενισχυθεί η στατικότητα του κτιρίου (ή/και εισαγωγή ενέματος υπό πίεση). Να κατασκευαστεί ένα νέο σενάζ περιμετρικά στη στέψη των τοίχων ώστε να πατήσει αργότερα καλύτερα η νέα στέγη. Επίσης εσωτερικά και εξωτερικά θα γίνει αρμολόγηση. Τέλος θα περάσουμε τις επιφάνειες με διάφανο βερνίκι για την μέγιστη προστασία. Έτσι θα αναδείξουμε την ομορφιά της πέτρας.

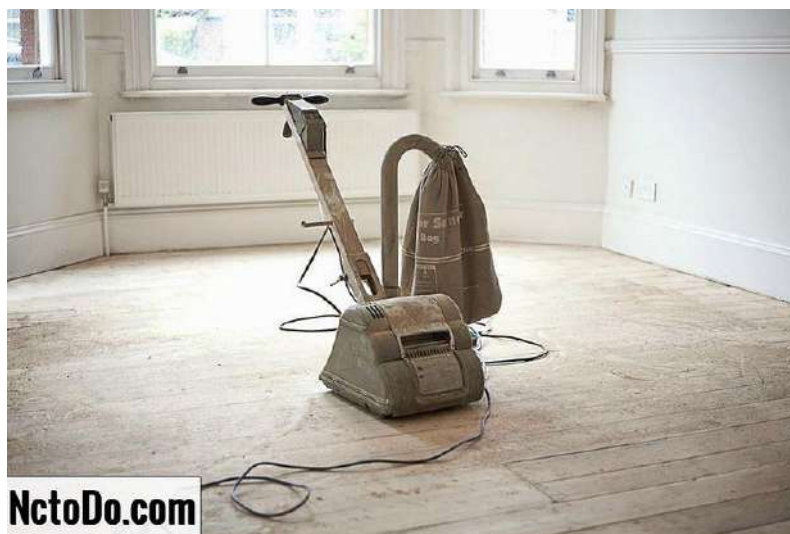
Εικόνα 38. Τρίβείο ξύλινου πατώματος.

Τα μεσοπατώματα όπως δείξαμε βάσει των υπολογισμών είναι σε καλή κατάσταση. Θα πρέπει να γίνει πολύ καλό τρίψιμο με ειδικό τρίβείο με το οποίο θα γίνει και η πλήρωση των αρμών. Επίσης θα γίνει χρήση κατάλληλων χημικών διαλυμάτων για (α) την απομάκρυνση βλαβερών ζιζανίων και (β) την προστασία της ξυλίας από την υγρασία.

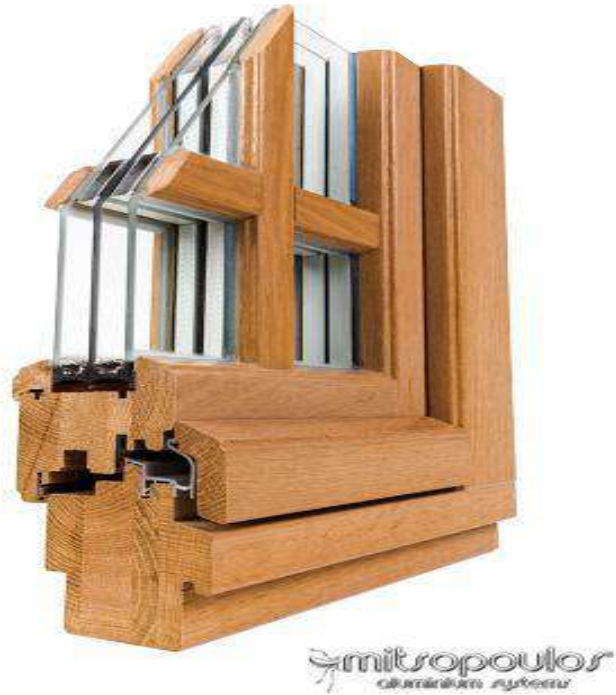
Τα κουφώματα θα αντικατασταθούν πλήρως. Δεν είναι σε θέση να επισκευαστούν. Όπως έχουμε αναφέρει στην Τ.Ε. Α φάσης, τα κουφώματα είναι ολοσχερώς κατεστραμμένα και λείπουν τα εξώφυλλα. Θα τα αντικαταστήσουμε με νέα ξύλινα ή με pvc σε χρώμα ξύλου, στις ίδιες διαστάσεις για να μην έχουμε προβλήματα με την τοιχοποιία.

**Εικόνα 43. Ξύλινα, ενεργειακά κουφώματα.**

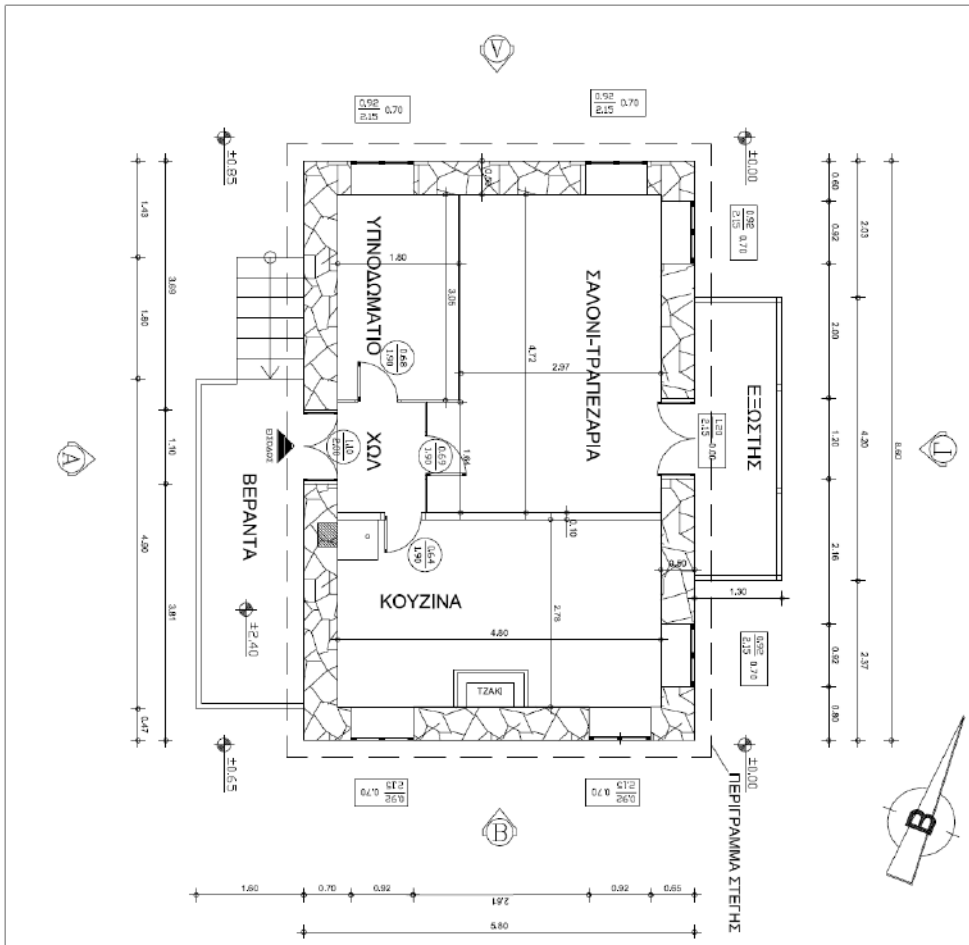
ΟΙ ΕΥΑΙΝΕΣ ΠΟΡΤΕΣ ΕΙΝΑΙ ΚΑΤΕΣΤΡΑΜΕΝΕΣ  
 ΦΘΟΡΕΣ ΣΤΑ ΕΠΙΧΡΙΣΜΑΤΑ ΤΩΝ ΤΟΙΧΩΝ  
 Ο ΕΥΑΙΝΟΣ ΕΞΩΣΤΗΣ ΕΙΝΑΙ ΚΑΤΕΣΤΡΑΜΕΝΟΣ  
 ΟΙ ΕΣΩΤΕΡΙΚΕΣ ΕΥΑΙΝΕΣ ΤΟΙΧΟΠΟΙΕΣ ΕΧΟΥΝ ΠΡΟΒΛΗΜΑ ΜΕ ΤΗΝ ΥΓΡΑΣΙΑ  
 ΤΟ ΕΥΑΙΝΟ ΠΛΑΙΩΜΑ ΕΧΕΙ ΣΥΜΑΝΤΙΚΕΣ ΦΘΟΡΕΣ

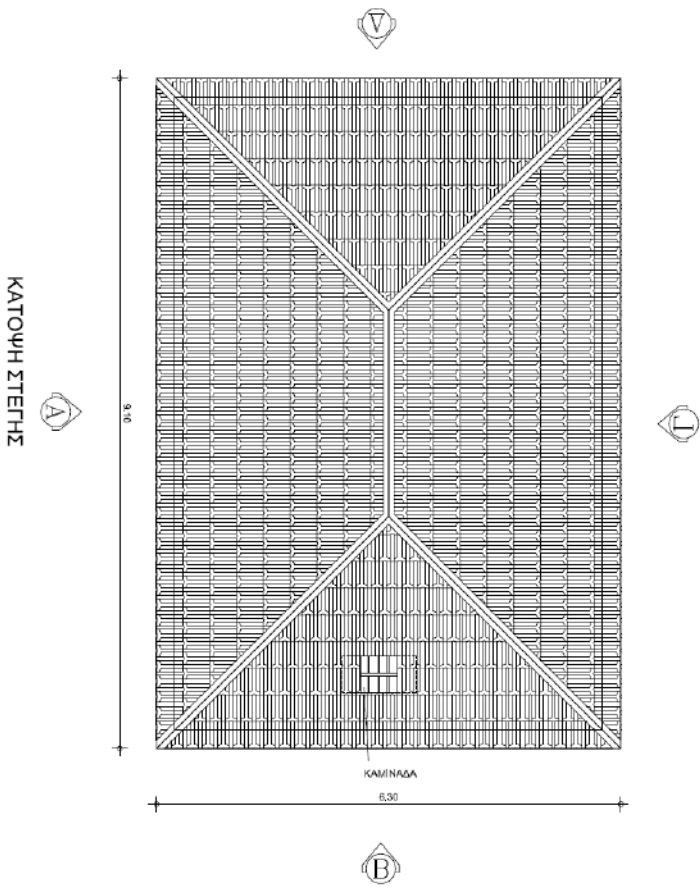
Δεν υπάρχει σοβαρή βλάβη.  
 Δεν υπάρχουν υδρορροές  
 Πλούττα κατά κατασκευή.
