ΠΑΝΕΠΙΣΤΗΜΙΟ ΠΕΛΟΠΟΝΝΗΣΟΥ
ΣΧΟΛΗ ΜΗΧΑΝΙΚΩΝ
ΤΜΗΜΑ ΠΟΛΙΤΙΚΩΝ ΜΗΧΑΝΙΚΩΝ
ΔΙΠΛΩΜΑΤΙΚΗ ΕΡΓΑΣΙΑ

ΑΠΟΤΙΜΗΣΗ ΚΑΙ ΕΝΙΣΧΥΣΗ ΔΙΩΡΟΦΟΥ ΚΤΙΡΙΟΥ ΑΠΟ Ο/Σ

Η συγκεκριμένη διπλωματική εργασία αφορά την αποτίμηση και ενίσχυση μίας υφιστάμενης διώροφης κατοικίας, η οποία βρίσκεται στην Σαρωνίδα Αττικής. Το κτίριο είναι κατασκευασμένο την δεκαετία του 1960 και ο φορέας του αποτελείται από Οπλισμένο Σκυρόδεμα.

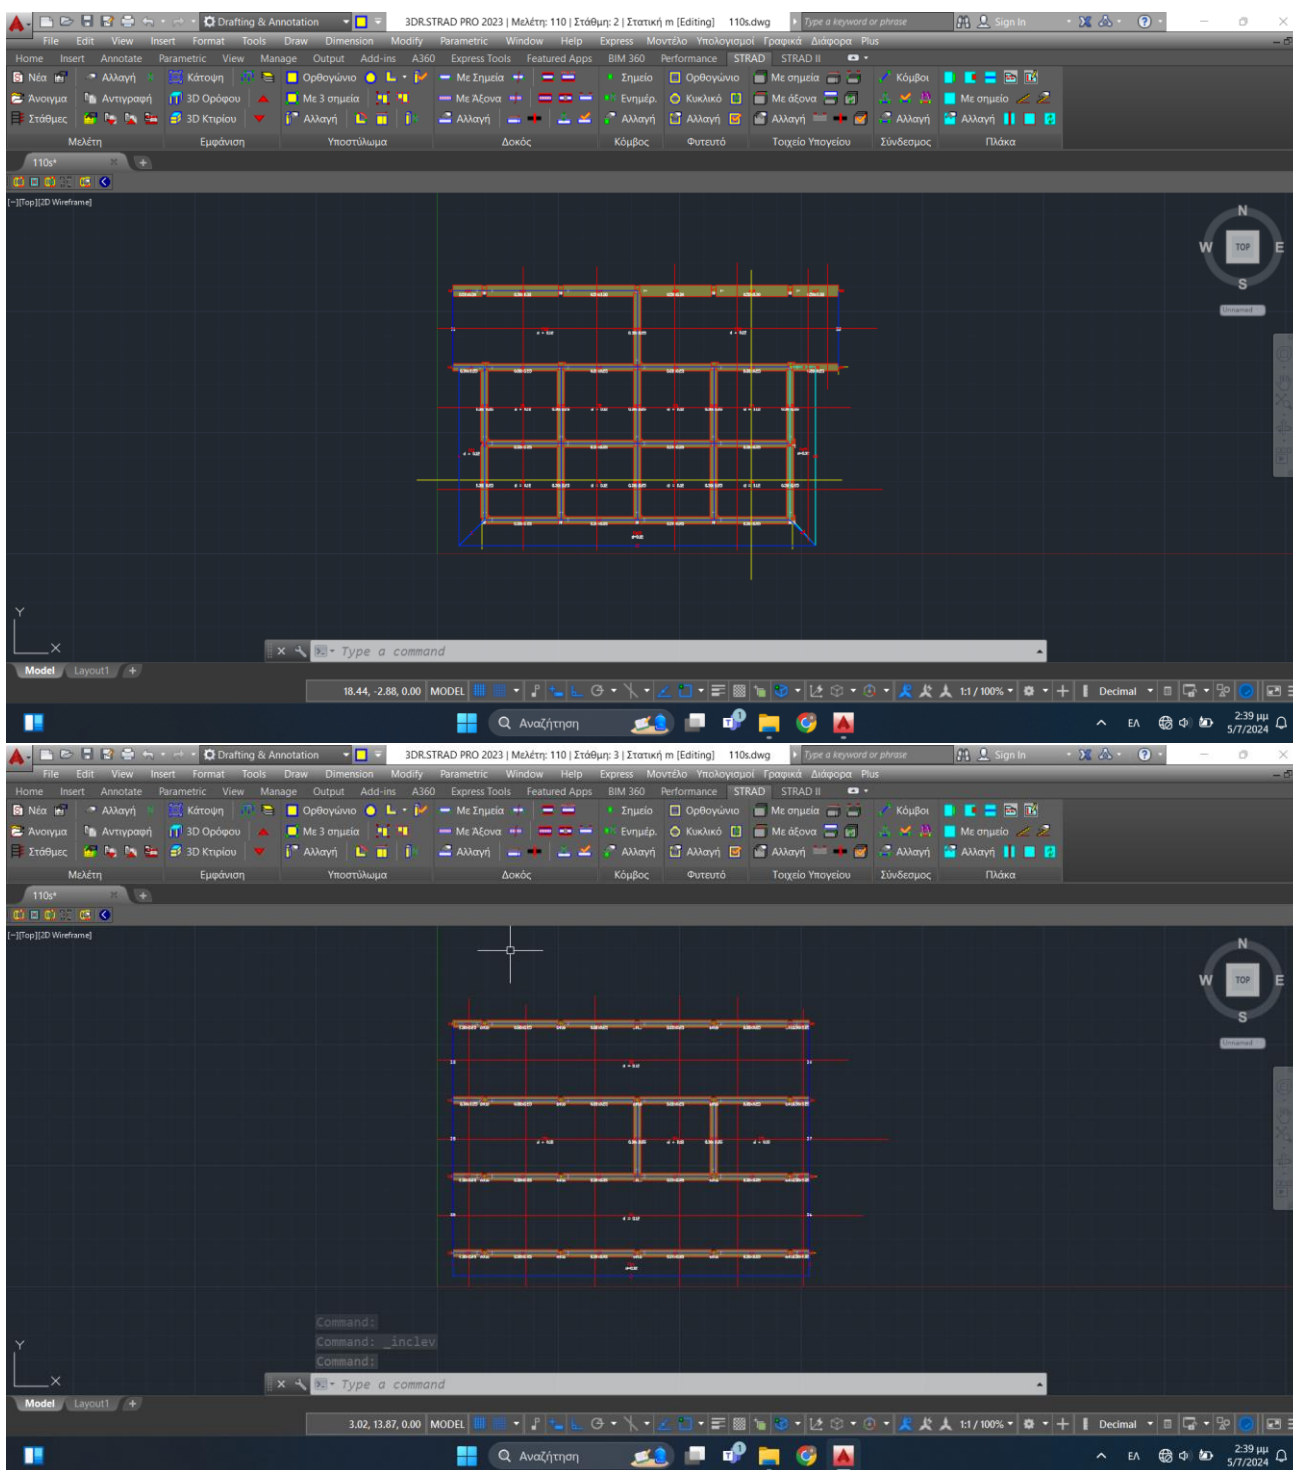
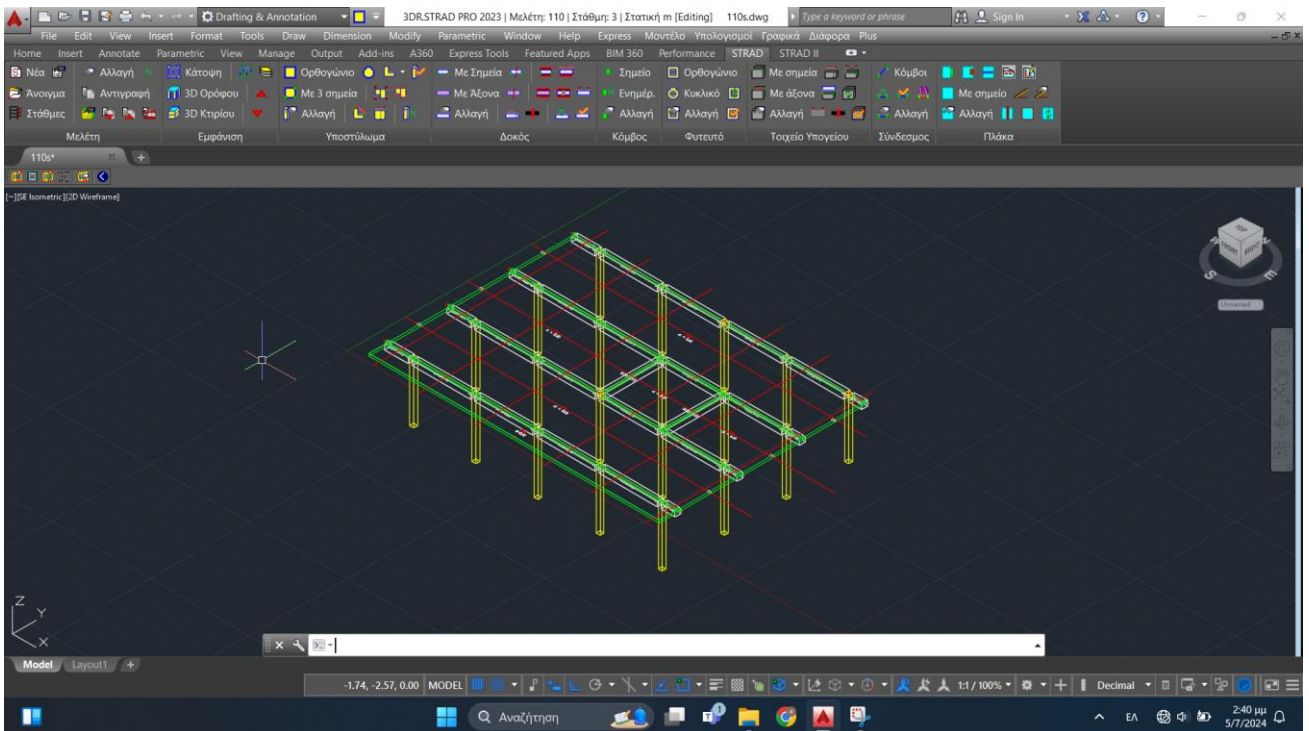
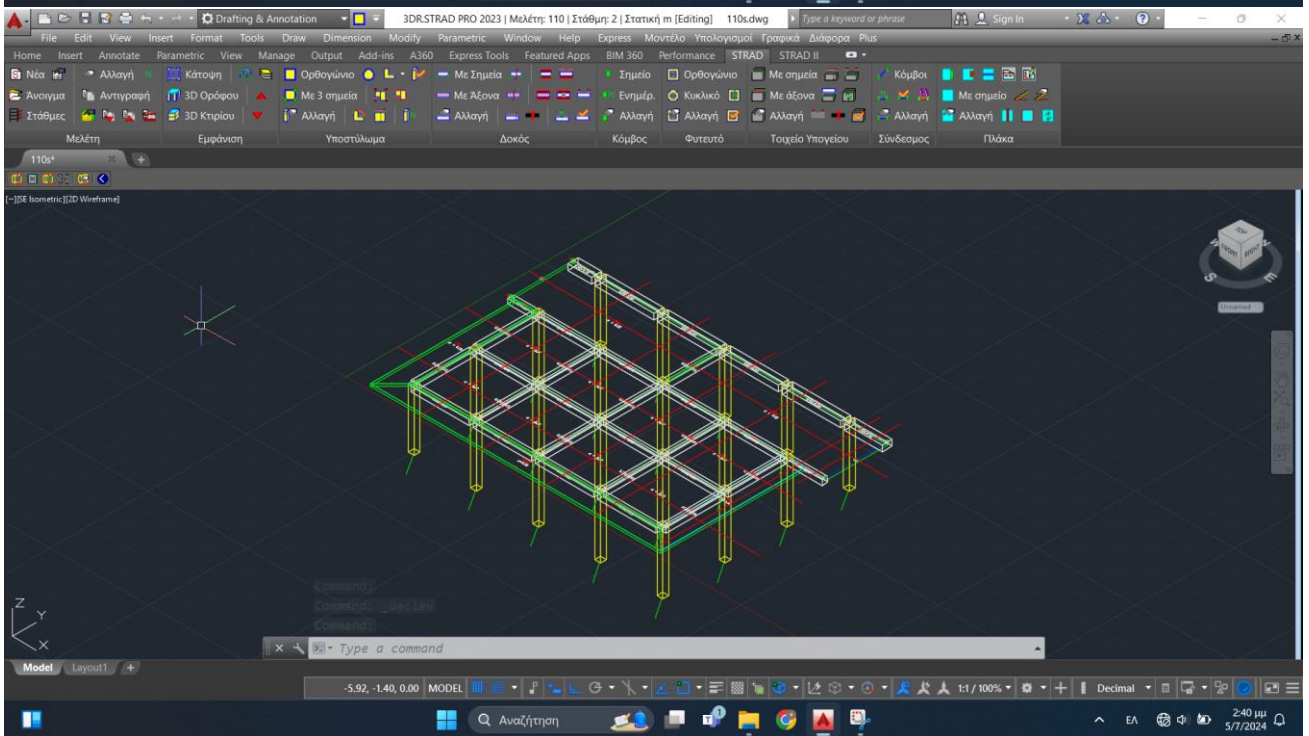
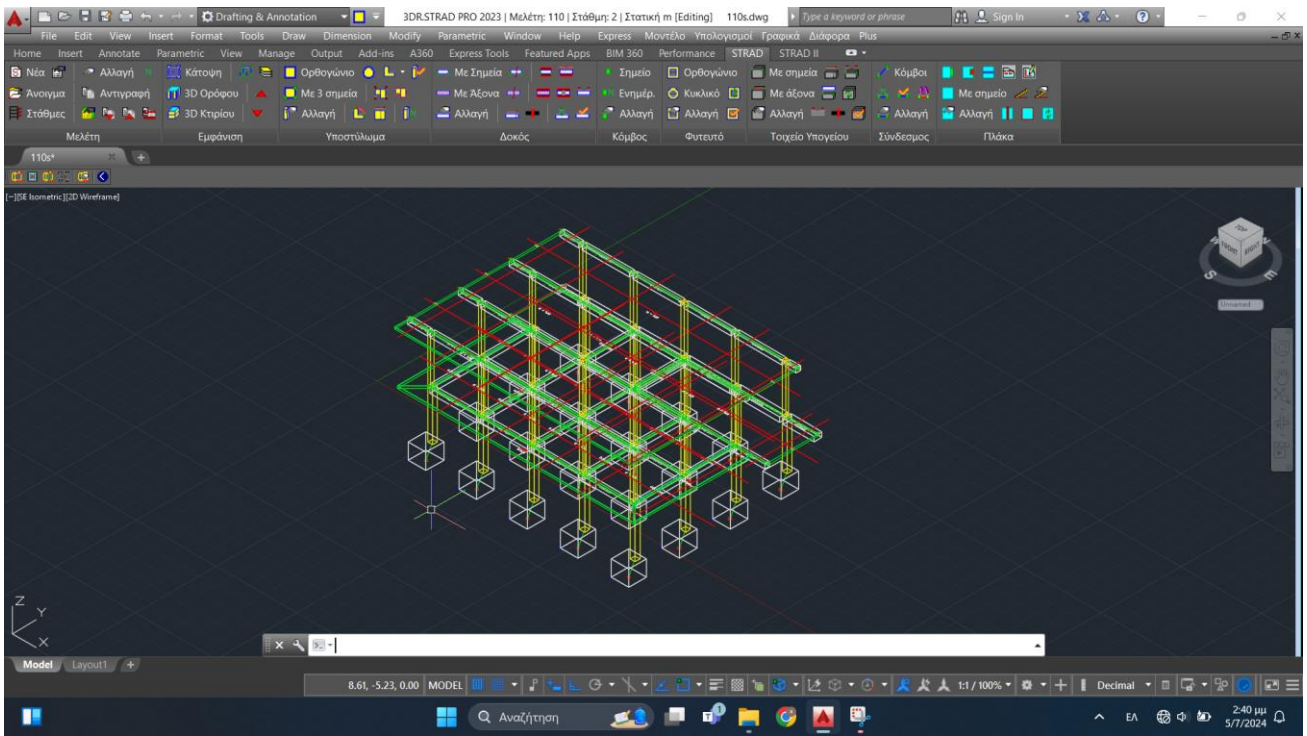
Εικόνες 31. Αποτίμηση κτιρίου 3DR

Λόγω εφαρμογής των παλιών κανονισμών αλλά και έλλειψης τοιχείων, κατά τον έλεγχο στατικής επάρκειας διαπιστώθηκε ότι αστοχεί το σύνολο των υποστυλωμάτων και δοκών.

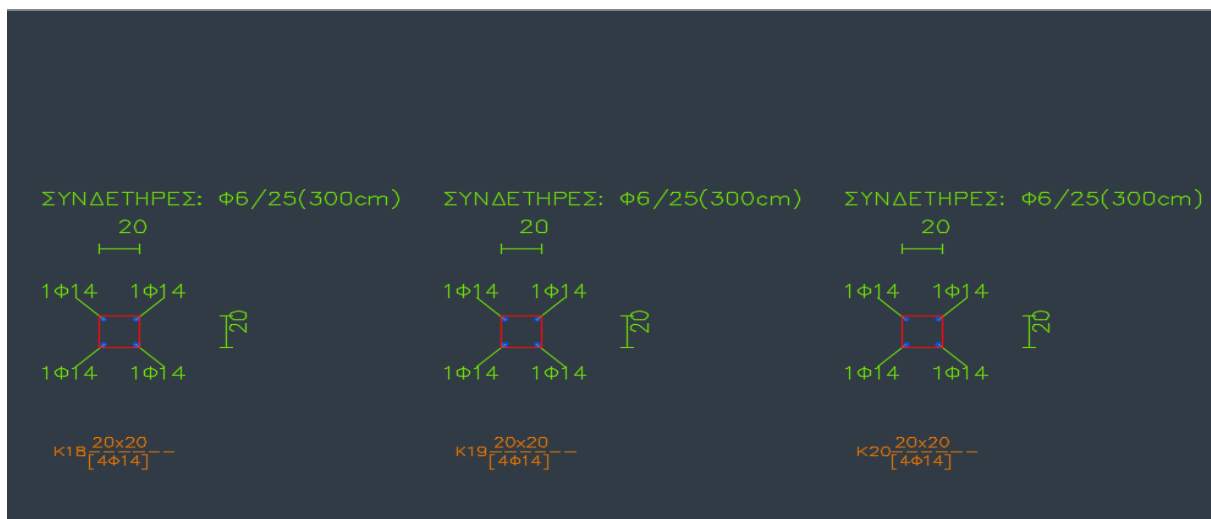
3.1 ΛΕΠΤΟΜΕΡΕΙΕΣ ΟΠΛΙΣΜΟΥ ΥΠΟΣΤΥΛΩΜΑΤΩΝ

Τα υποστυλώματα στο σύνολο τους είναι 20 και έχουν την ίδια συμμετρική διατομή η οποία είναι 20*20cm. Αναλυτικότερα ως προς τον διαμήκη και τον εγκάρσιο οπλισμό έχουν το ίδιο ποσοστό οπλισμού, δηλαδή έχουν 4Φ14 και συνδετήρες Φ6/25 το κάθε ένα.
