ΠΑΝΕΠΙΣΤΗΜΙΟ ΠΕΛΟΠΟΝΝΗΣΟΥ

ΠΤΥΧΙΑΚΗ ΕΡΓΑΣΙΑ:
ΕΠΑΝΑΧΡΗΣΗ ΑΡΧΟΝΤΙΚΟΥ ΣΤΗ ΧΑΛΚΙΔΑ

ΛΑΜΠΡΟΠΟΥΛΟΥ ΕΥΓΕΝΙΑ [Α.Μ. 5971]
ΠΡΟΜΠΟΝΑ - ΚΟΤΤΑΚΗ ΚΥΡΙΑΚΗ [Α.Μ. 6374]

2.3.5. ΣΧΕΔΙΑ ΠΑΘΟΛΟΓΙΑΣ ΚΑΤΟΨΗ ΧΑΜΩΓΙΟΥ

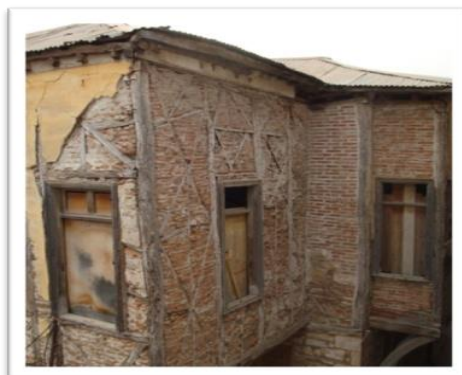
- i. Τα ανοίγματα με νεοκλασικές αναλογίες στις όψεις των σαχνισιών, που δεν ανταποκρίνονται στην αυθεντική διάταξη παραθύρων.
- ii. Το παράλληλο στην όψη της αυλής χώρισμα του χαγιατιού με τα νεοκλασικά κουφώματα.
- iii. Τα νεώτερα ανοίγματα, το μπαλκόνι, τα ακροκέραμα, και οι λοιπές νεοκλασικές μορφές της δυτικής όψης, που αντικατέστησαν τα σαχνίσια του «καλού οντά».
- iv. Την ευτελή κατασκευή της όψης του χαγιατιού με τους δύο πλίνθινους πεσσούς που την φέρουν.⁴

Εικόνα 6. Νεοκλασικό μπαλκόνι με φουρούσι. **Εικόνα 7.** Νοτιοανατολική όψη χαγιατιού στο ανώι. **Εικόνα 8.** Εσωτερικό μασιά. **Εικόνα 9.** Νότια όψη, φέροντες πεσσοί. Πηγή: Προσωπικό αρχείο.

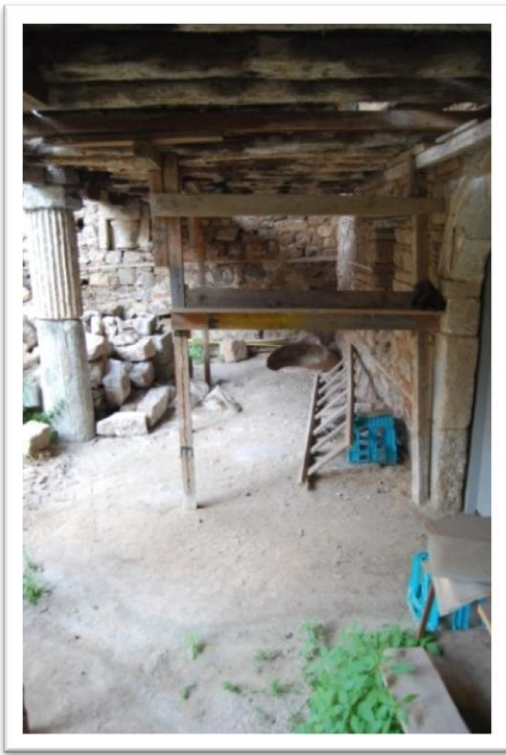
Εικόνα 17. Ο χώρος μπροστά από το χαμώι. Πηγή: Προσωπικό αρχείο.

Η σημερινή κατάσταση του υπογείου, που οφείλεται στο ότι δε χρησιμοποιείτο για πολλά χρόνια, εμποδίζει τον προσδιορισμό της λειτουργίας του. Είναι πιθανόν αυτοί οι χώροι να χρησιμοποιήθηκαν σαν αποθήκες, γιατί η ύπαρξη των δύο παραθύρων στο μέρος της αυλής και τα δύο παράθυρα που βλέπουν στον δρόμο και είναι σήμερα κλειστά, αποδεικνύουν ότι κάποτε ο φωτισμός και ο αερισμός ήταν αρκετός, επομένως ήταν δυνατή η χρησιμοποίησή τους για τις βοηθητικές λειτουργίες του σπιτιού.

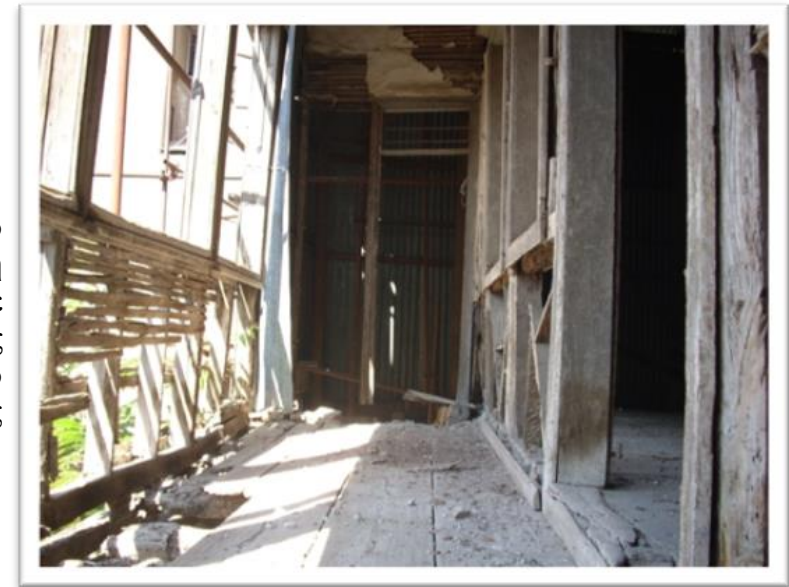
Εικόνα 23. Εσωτερική άποψη χαγιατιού. Πηγή: Προσωπικό αρχείο.

Πιο συγκεκριμένα το πρώτο μέρος που συναντάμε και έχει διαφοροποιηθεί από τον ενιαίο χώρο του χαγιατιού, είναι σχεδόν κατεστραμμένο. Η προσθήκη σκεπαστού χωρίσματος με συνεχή παράθυρα προς το μέρος της αυλής, του έδινε άφθονο φως. Το χαγιατί στηρίζεται προς την εσωτερική πλευρά πάνω στις οξύρυνγες τοξωτές κατασκευές ενώ προς το μέρος της αυλής πατάει πάνω σε δύο ορθογωνικές κολώνες που αποτελούν το φέρον στοιχείο του τμήματος αυτού της κατασκευής.⁵

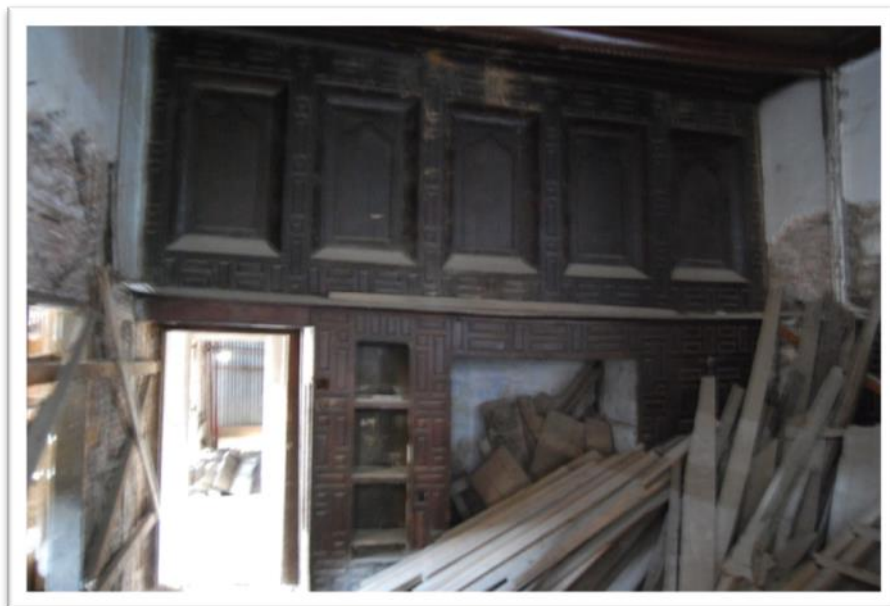
Σε όλο το μήκος του απέναντι δυτικού τοίχου υπάρχουν νταμπλαδωτές «μεσάντρες» δηλαδή σύνολο από ευρύχωρα ντουλάπια, που σήμερα είναι βαμμένες με ένα βαθύ «σκοτωμένο» κόκκινο χρώμα. Το χρώμα αυτό είναι πολύ πιθανό να μην είναι και το αρχικό. Επίσης στον χώρο αυτό υπήρχε τζάκι που σήμερα είναι κλεισμένο. Το δάπεδο απλό, σανιδένιο, δεν παρουσιάζει ενδιαφέρον, ενώ αντίθετα η καλλιτεχνική αξία του ταβανιού είναι μεγάλη.

Εικόνα 27. Ξύλινες νταμπλαδωτές μεσάντρες. Πηγή: Προσωπικό αρχείο.

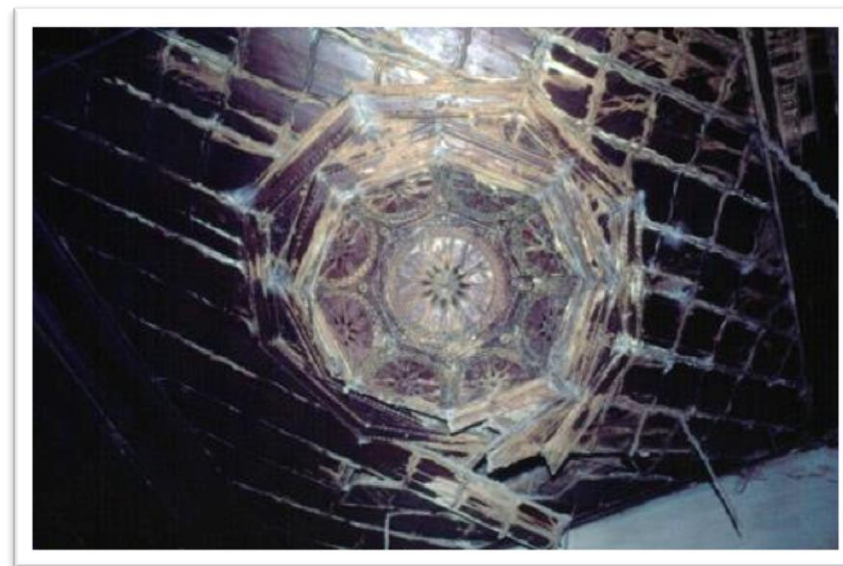
Το ταβάνι του καλού οντά είναι το δεύτερο πιο ενδιαφέρον στοιχείο του, το οποίο όμως δεν υπάρχει πια. Είναι και αυτό ένα σπάνιο δείγμα λαϊκής ξυλογλυπτικής. Ο κεντρικός ταβλάς είναι ένα κανονικό οκτάγωνο, που στο εσωτερικό του έχει γλυπτά πεπλατυσμένα ημικύκλια, διαδοχικά κανονικά οκτάγωνα και τέλος ένα κεντρικό κύκλο όμοιο με εκείνο του καλοκαιρινού οντά.

Νομίζε δηλαδή κανείς πως δημιουργείται μία κώλουρη πυραμίδα με βάση το αρχικό οκτάγωνο και καμπυλωμένες έδρες που ανύψωνε το κεντρικό τμήμα του ταβανιού κατά 25-30 εκ. Παλιότερα όταν το ταβάνι δεν είχε τις σημερινές φθορές η ψευδαίσθηση αυτή θα πρέπει να ήταν εντονότερη. Το υπόλοιπο επίπεδο του ταβανιού ήταν χωρισμένο με λεπτά ξύλινα σκουρέττα σε ρόμβους με εκφυλισμένες κυματοειδείς πλευρές έτσι ώστε ο συνδιασμός καμπύλης και ευθείας που δένεται αρμονικά στον κεντρικό ταβλά, να διατηρείται σε όλη την έκταση του ταβανιού.

Εικόνα 32. Το ξύλινο ταβάνι του καλού οντά. Πηγή: Προσωπικό αρχείο.
