Τ.Ε.Ι. ΔΥΤΙΚΗΣ ΕΛΛΑΔΑΣ

ΤΜΗΜΑ: ΠΟΛΙΤΙΚΩΝ ΜΗΧΑΝΙΚΩΝ Τ.Ε.

**ΕΠΑΝΑΧΡΗΣΗ ΚΑΙ ΑΠΟΚΑΤΑΣΤΑΣΗ
ΚΛΩΣΤΟΥΦΑΝΤΟΥΡΓΙΟ ΣΤΟ ΝΗΣΙ ΤΗΣ ΣΥΡΟΥ**

ΠΑΤΡΑ 2015

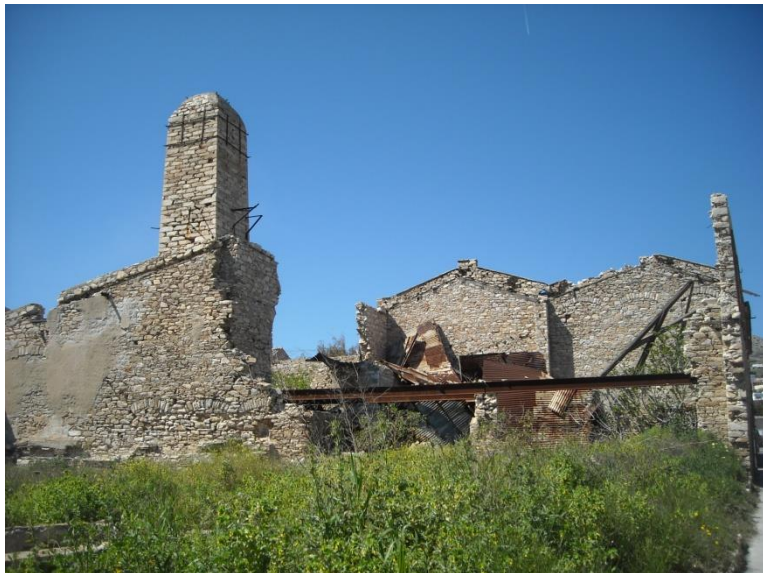
Δεν είναι γνωστό ποτέ κατέρρευσε η στέγαση στο συγκρότημα. Η απώλεια της στέγης και των πατωμάτων έχει ως συνέπεια το κτήριο να εμφανίζει τρωτότητα λόγω ελλιπούς διαφραγματικής σύνδεσης στις στάθμες και την στέψη των τοίχων. Το γεγονός ότι δεν υπάρχουν σήμερα τα

Εικόνα 17: Κατέρρευση στέγης και πατώματος.

παραπάνω συνεπάγεται ανεξαρτησία εγκάρσιας μετακίνησης των τοίχων. Οι λόγοι αστοχίας των παραπάνω στοιχείων (στέγη, πατώματα) είναι πολυσύνθετοι και οφείλονται τόσο στις φθορές από το χρόνο και την εγκατάλειψη που οδήγησαν σε βλάβες, όσο και στη σεισμική δράση που ενέτεινε το πρόβλημα. Η πτώση της στέγης παρέσυρε το πάτωμα.

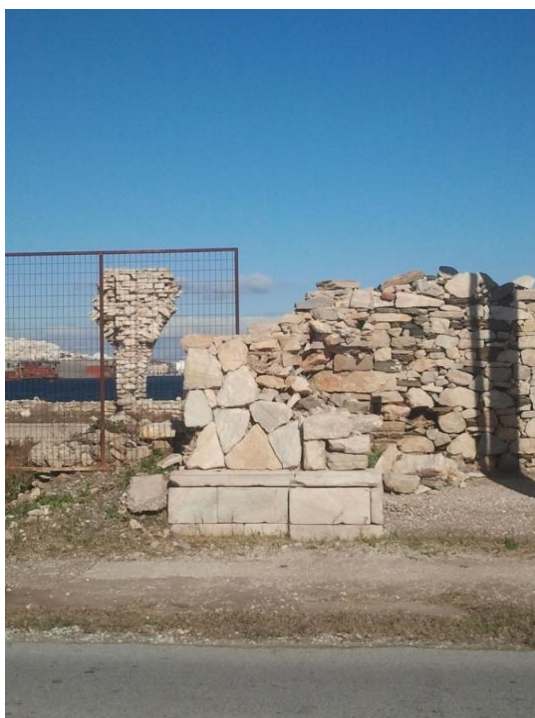
Εικόνα 47: Ερείπια τοίχου. Τμήμα του έχει καταστραφεί αριστερά και δεξιά.

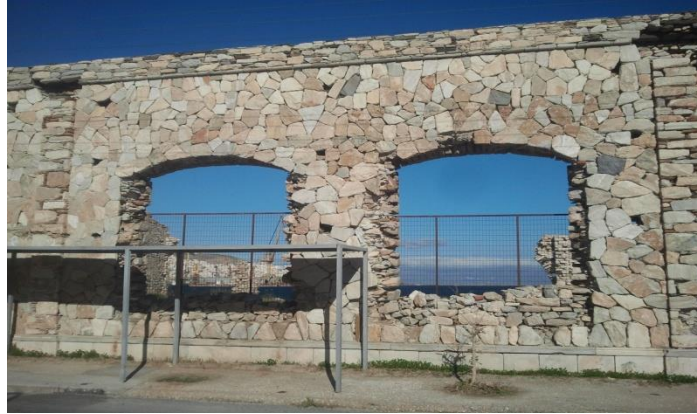
Εικόνα 49: Ανοίγματα στον τοίχο, κλειστά μέχρι κάποιο σημείο. Χτιστό γείσο τρέχει στο άνω μέρος του τοίχου.

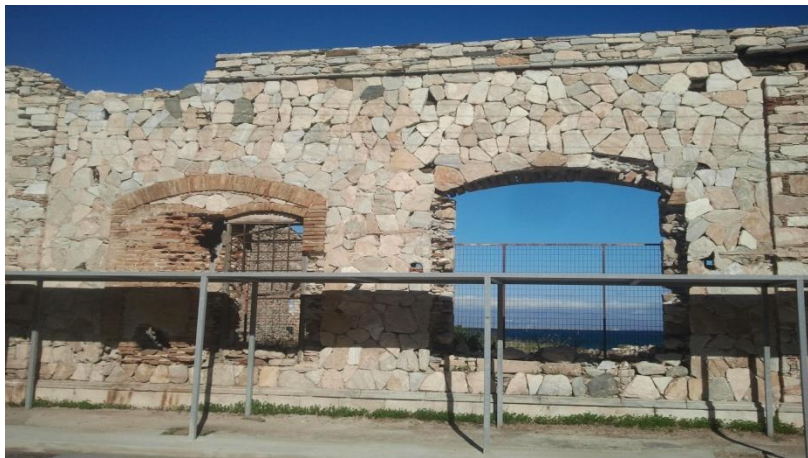
Εικόνα 50: Αποκόλληση τμήματος του πλαισίου από τούβλα στα ανοίγματα. Κλειστό το ένα άνοιγμα και κατάρρευση λιθοδομής στο άνω διάζωμα του τοίχου.

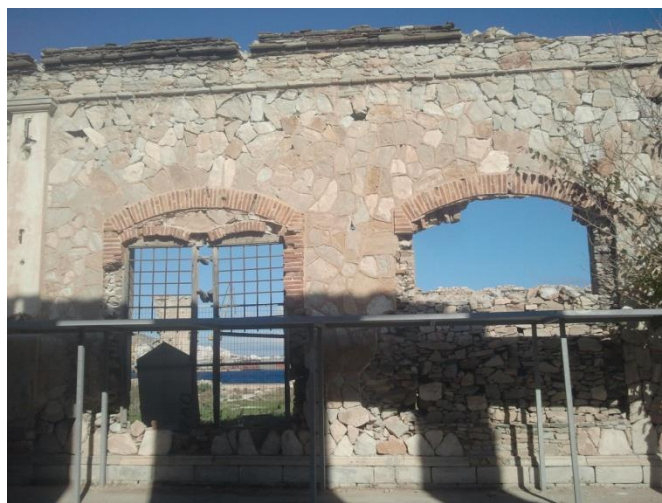
Εικόνα 54: Κλειστό το ένα δίλοβο άνοιγμα, ενώ στο άλλο έχουν σωθεί οι σιδεριές. Το πλαίσιο από τούβλα έχει αποκολληθεί σε τμήμα του, καθώς και μέρος του γείσου.

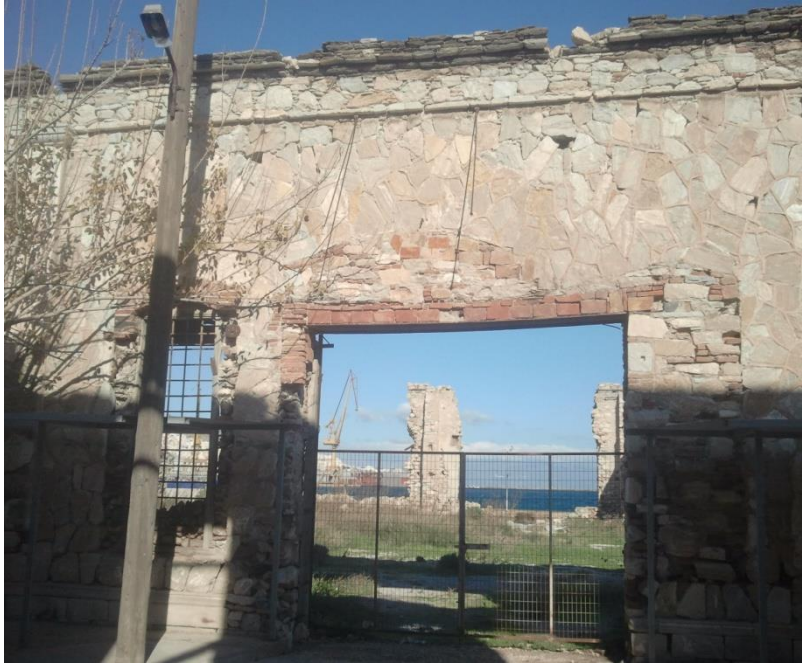
Εικόνα 11: Αποκόλληση τμήματος της τοιχοποιίας και των πλαισίων από τα τούβλα στην πόρτα και στο παράθυρο, καθώς και τμήμα του γείσου.

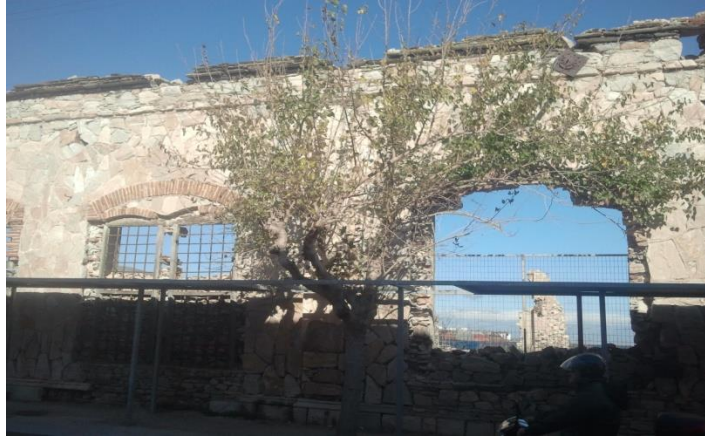
Εικόνα 56: Κατάρρευση του πλαισίου και των προστατευτικών σιδεριών στο δίλοβο άνοιγμα.

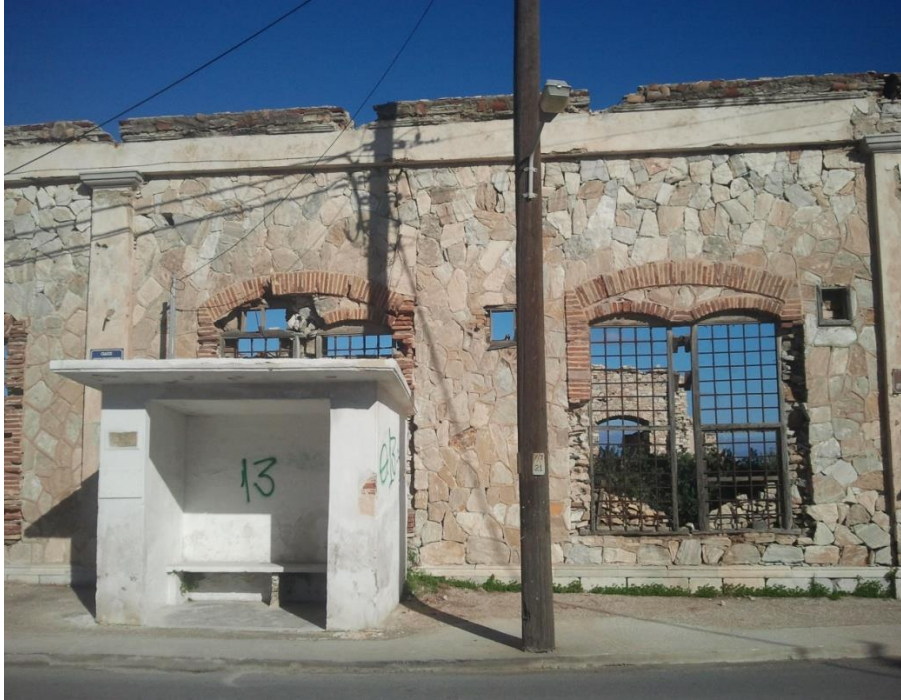
Εικόνα 59: Δίλοβα ανοίγματα με πτώση των πλαισίων τους. Αποκόλληση τμήματος του γείσου.

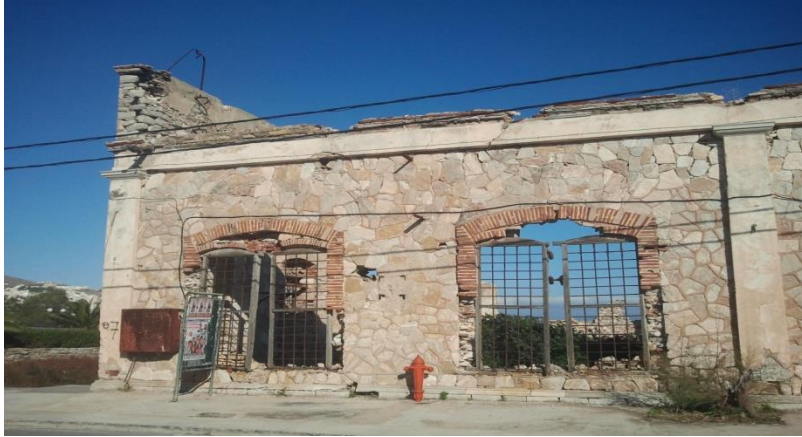
Εικόνα 61: Αποκόλληση των πλαισίων από τα τούβλα στα δίλοβα ανοίγματα. Τριχοειδής ρωγμή στο άνω διάζωμα του τοίχου. Αποκόλληση επιχρίσματος και αλλοίωση των χρωματισμών στην παραστάδα.

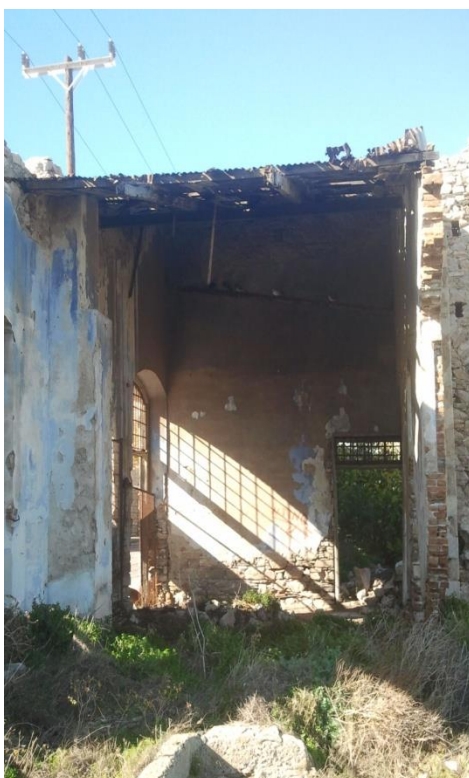
Εικόνα 71: Μεταγενέστερη μεταλλική κατασκευή. Στέγαση από ελενίτ πάνω σε μεταλλικά δοκάρια. Στον τοίχο παρατηρείται αποσάθρωση. Αποκόλληση τμήματος επιχρίσματος και αλλοίωση χρωματισμού.

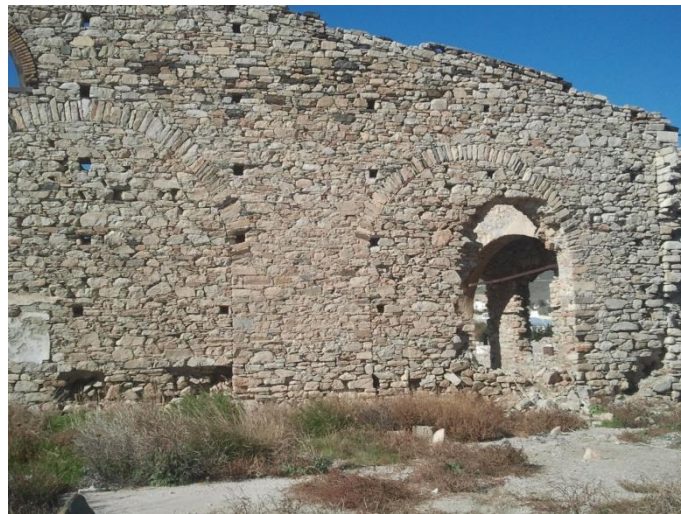
Εικόνα 74: Κατάρρευση τμήματος από κλειστή καμάρας. Τοιχοποιία από λίθους σε άτακτη τοποθέτηση.

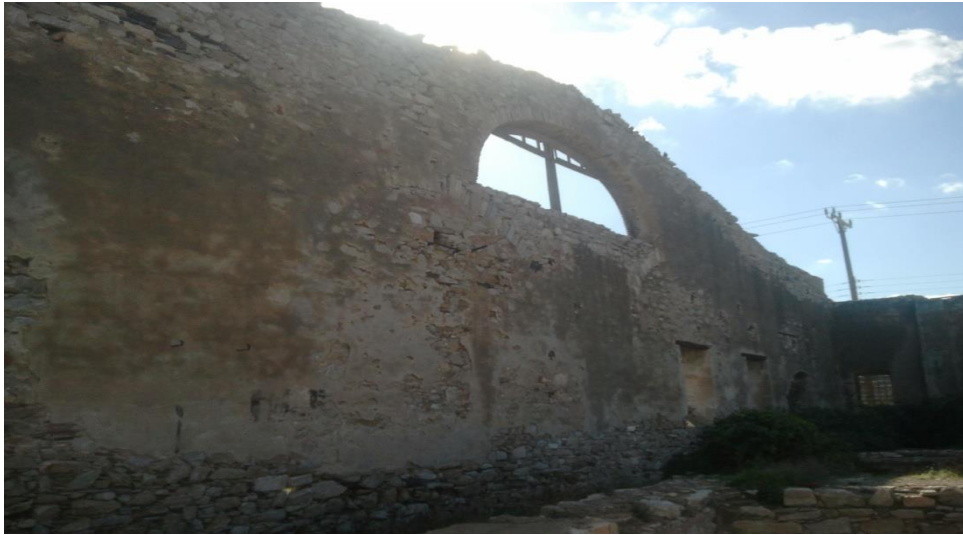
Εικόνα 75: Γενική άποψη του τοίχου. Ύπαρξη επιχρίσματος σε μεγάλο τμήμα του, όμως σε σημεία του έχει αποκολληθεί.

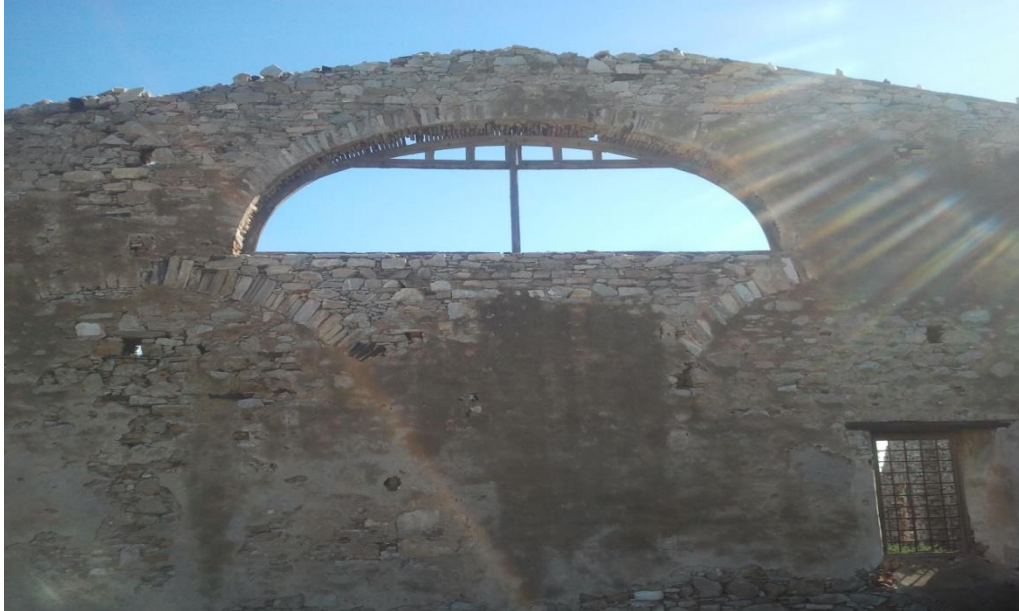
Εικόνα 77: Άνοιγμα ελλειπτικής μορφής στην άνω πλευρά του τοίχου. Σώζεται μόνο το ξύλινο πλαίσιο του.

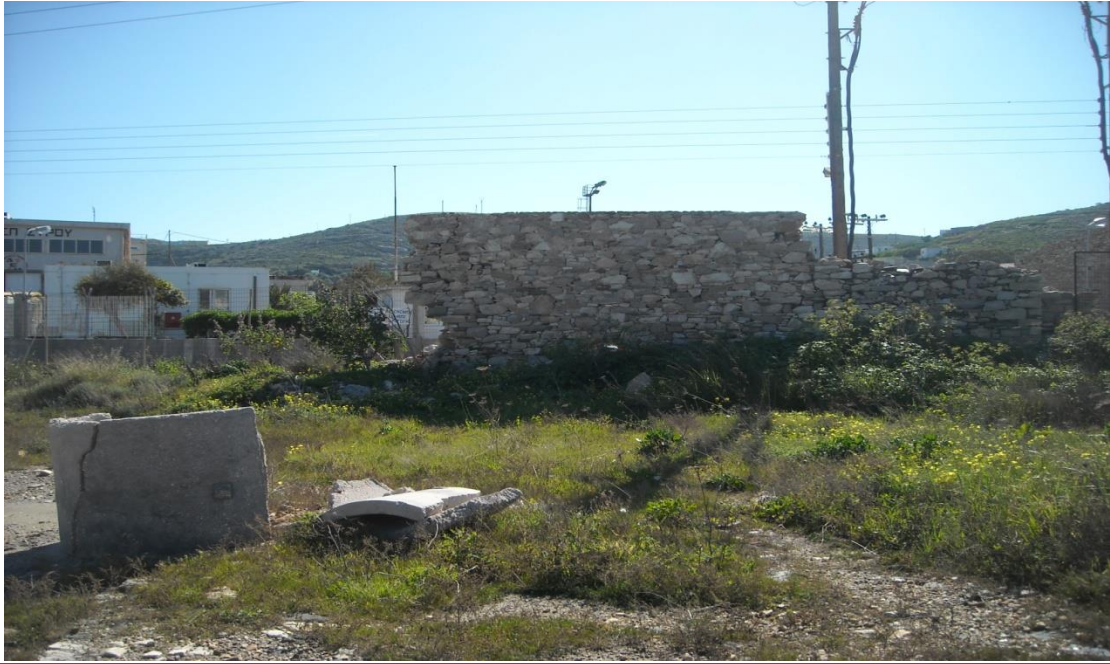
Εικόνα 79: Υπόλειμμα τοίχου νότιας όψης παραθαλάσσιου κτίσματος.

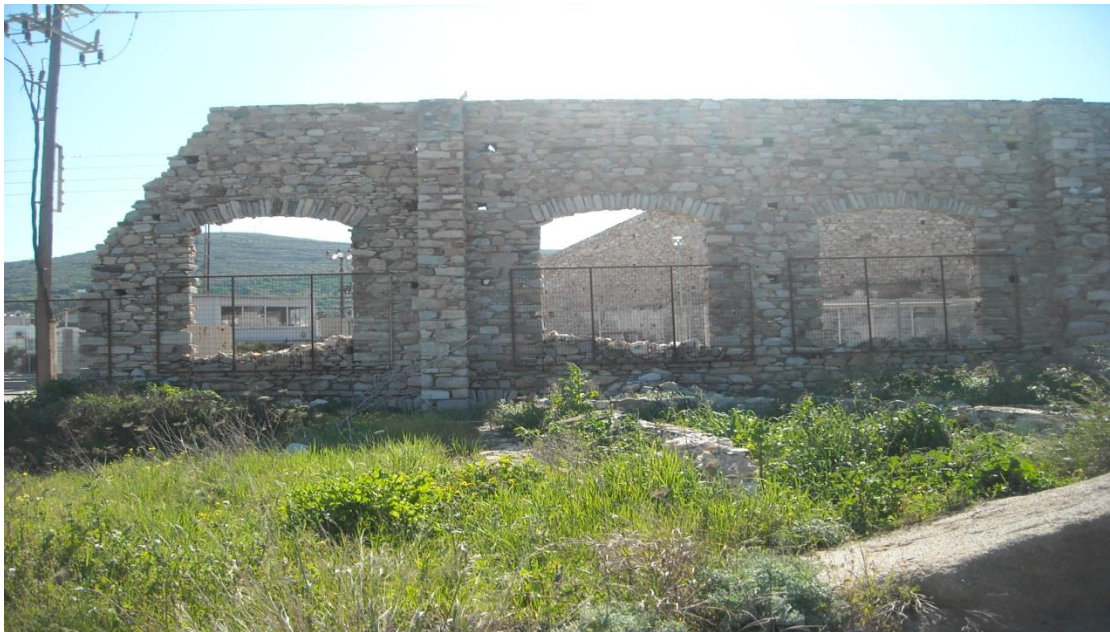
Εικόνα 80: Τοξωτά δίλοβα ανοίγματα, και απουσία προστατευτικών σιδεριών. Εμφανής η ημιλαξευτή λιθοδομή.

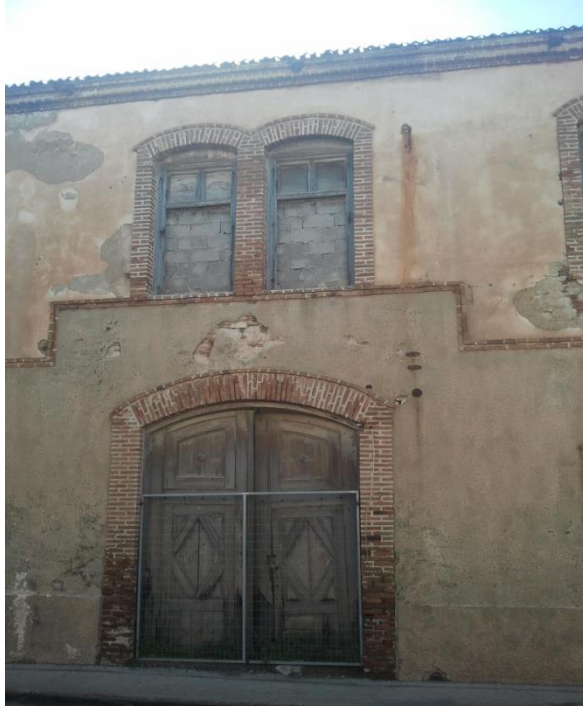
Εικόνα 107: Σαθρά κουφώματα. Διακοσμητική ταινία στο μέσο του κτίσματος δημιουργεί ένα σπάσιμο πάνω από την πόρτα. Κλειστά ανοίγματα . αποκόλληση επιχρίσματος, αλλοίωση χρωματισμών και υγρασία παρατηρούνται στην όψη.

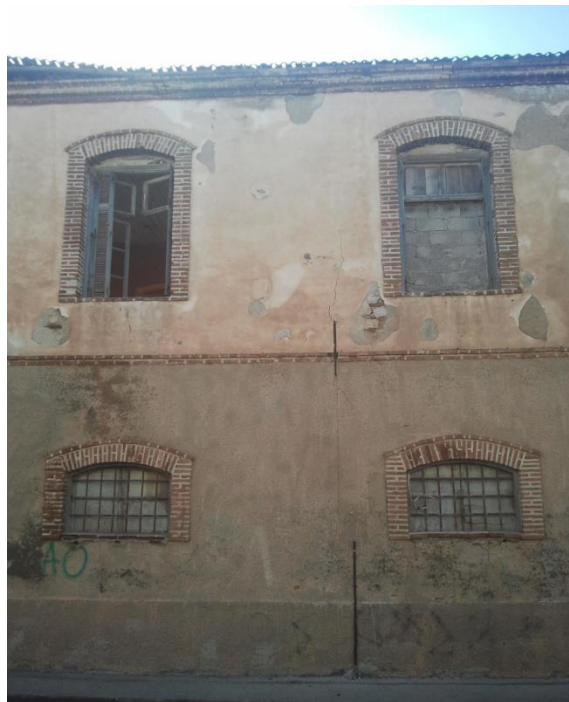
Εικόνα 108:Κλειστά ανοίγματα που σώζονται μόνο τα ξύλινα πλαίσια και οι προστατευτικές σιδεριές, αποκόλληση επιχρίσματος, υγρασία και αλλοίωση χρωματισμών εμφανίζονται στην όψη.

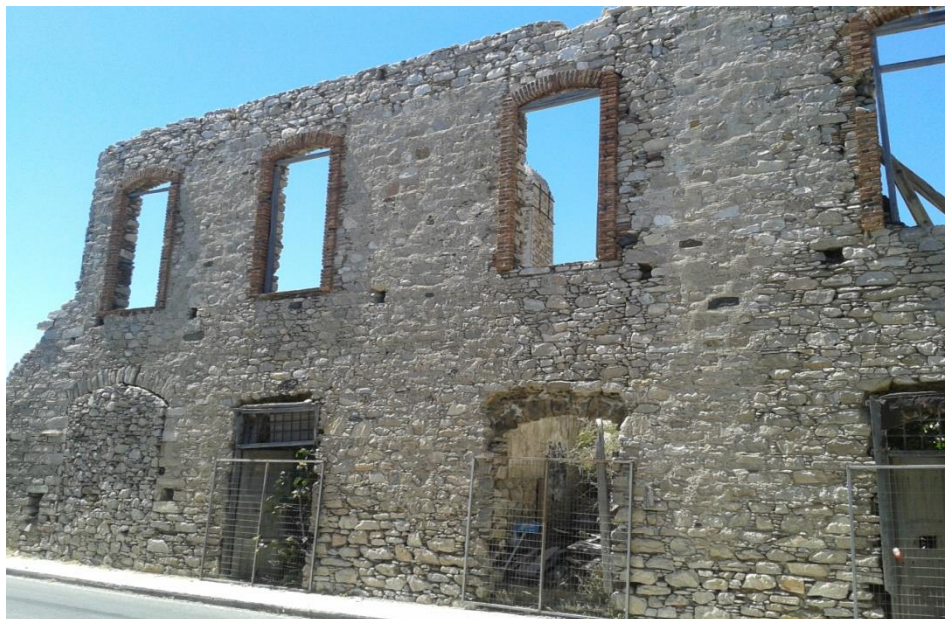
Εικόνα 110: Τοξωτά ανοίγματα με πλαίσιο από τούβλα και πετρά. Ημιλαξευμένοι εμφανείς λίθοι σε άτακτη τοποθέτηση.

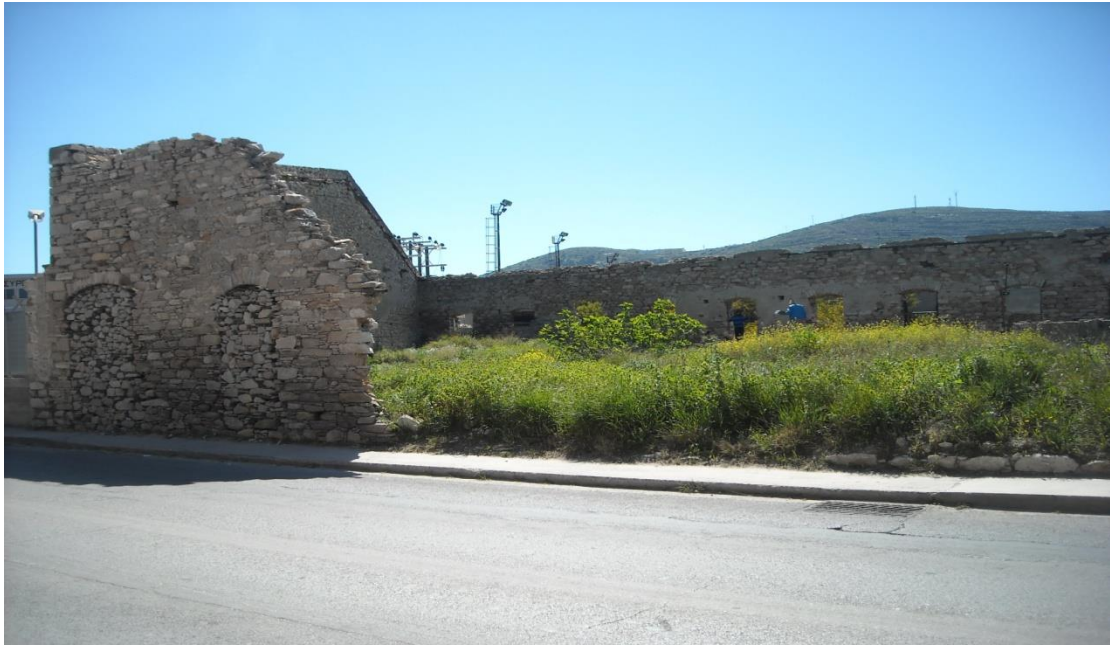
Εικόνα 111: Τμήμα τοίχου του ενιαίου μετώπου που έχει σωθεί επί της όψης.

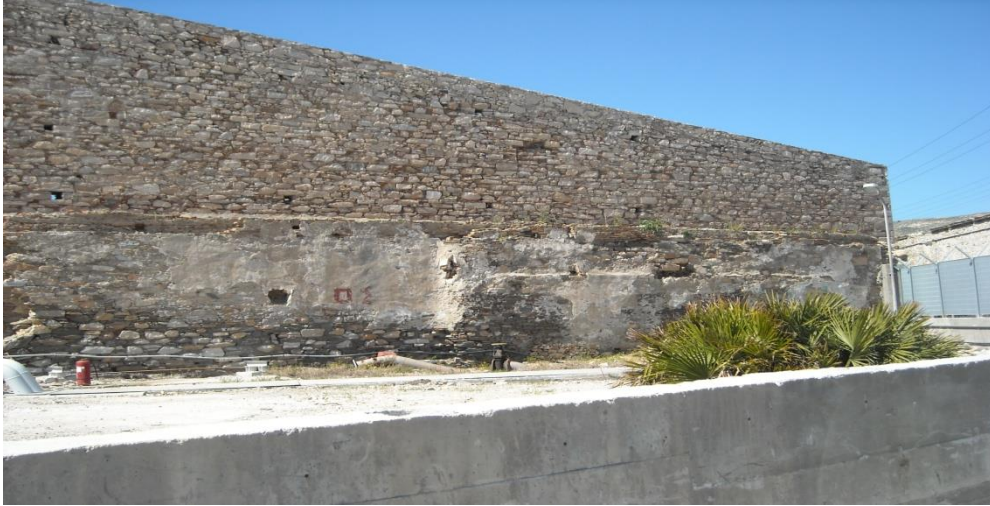
Εικόνα 113: Αρχή της όψης επί της Δ.Ε.Η. Εμφανή η λιθοδομή της. Το επίχρισμα έχει αποκολληθεί, αλλά μένουν ορατά ίχνη στην όψη.

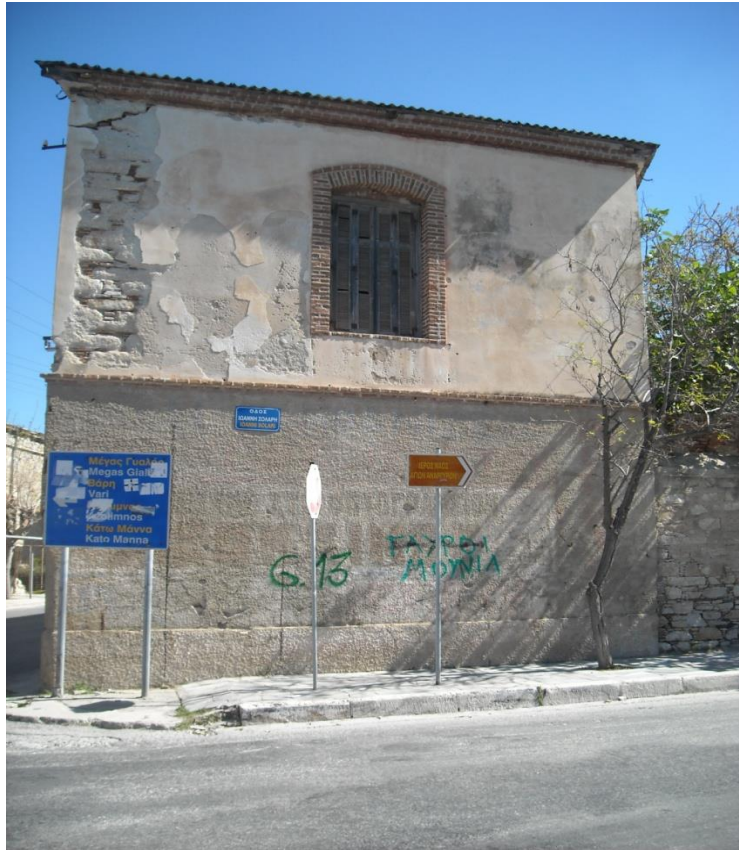
Εικόνα 119: Η μικρή πλευρά του κτίσματος των χώρων διοίκησης. Επιχρισμένη, αλλά τμήμα του επιχρίσματος έχει αποκολληθεί και φαίνεται η λιθοδομή. Διαμπερή ρωγή εμφανίζεται στο άνω τμήμα, καθώς και υγρασία και αλλοίωση των χρωματισμών .

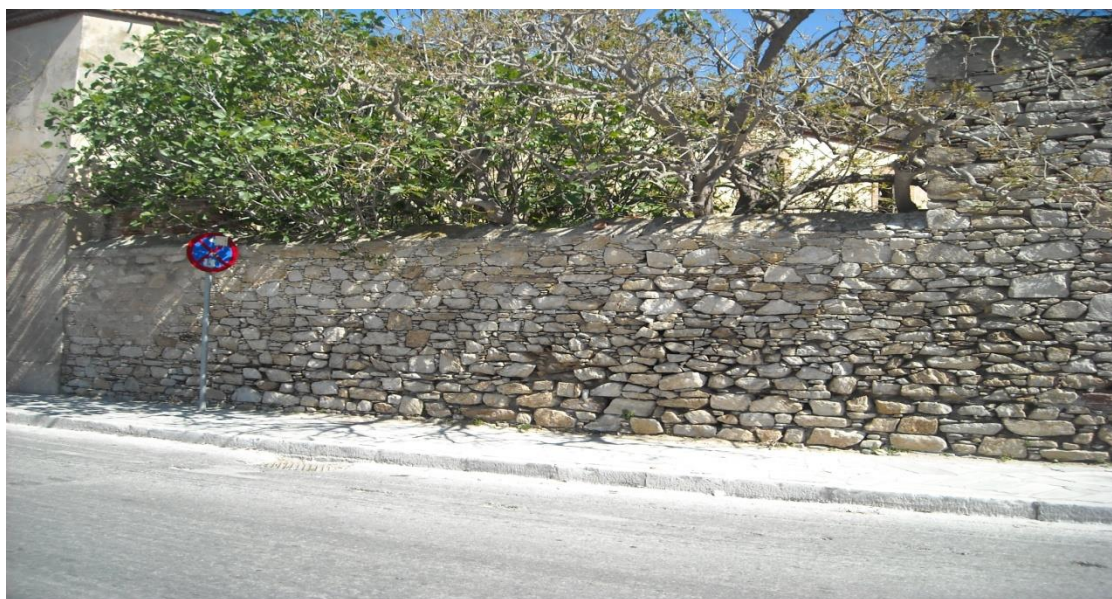
Εικόνα 120: Χαμηλωμένος τοίχος με εμφανή την λιθοδομή του.

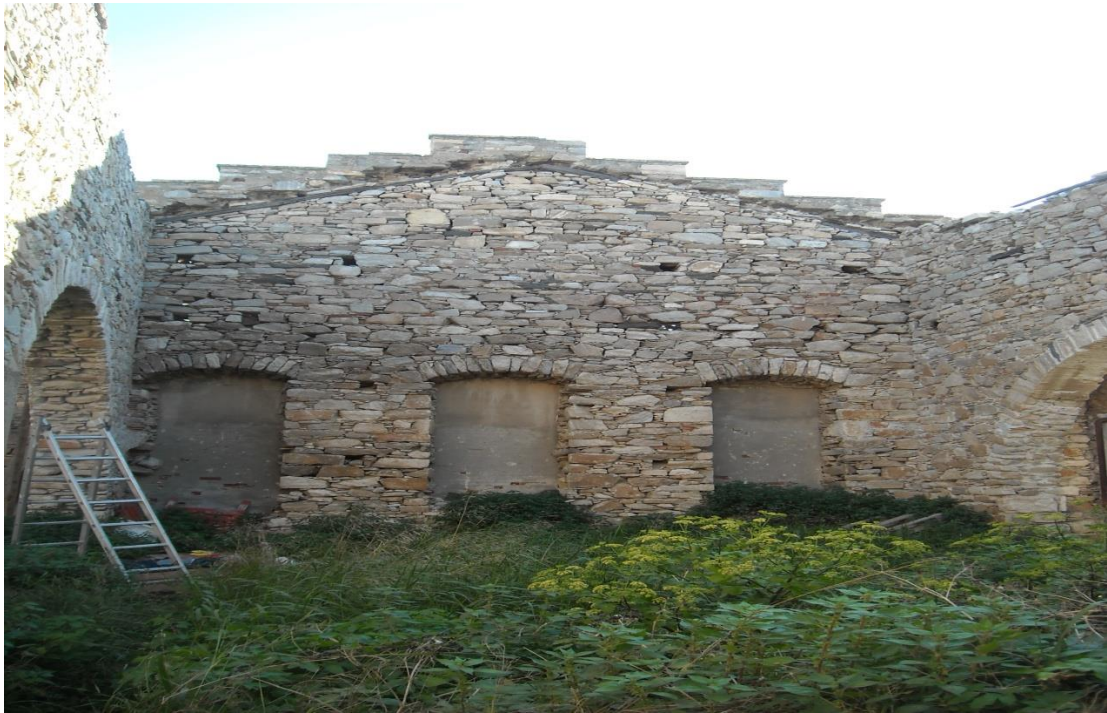
Εικόνα 129: Νότια όψη με κλειστά ανοίγματα .

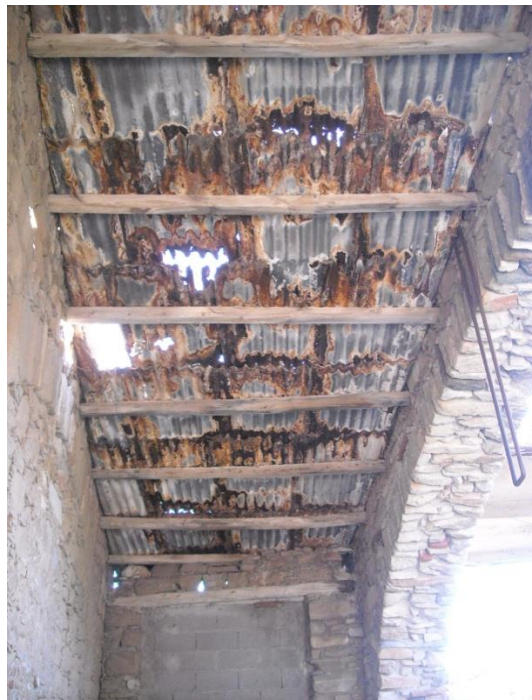
Εικόνα 134: Στέγη από πρόχειρη κατασκευή.
