ΤΕΧΝΟΛΟΓΙΚΟ ΕΚΠΑΙΔΕΥΤΙΚΟ ΙΔΡΥΜΑ ΔΥΤΙΚΗΣ ΕΛΛΑΔΟΣ

## ΠΤΥΧΙΑΚΗ ΕΡΓΑΣΙΑ

**ΑΠΟΚΑΤΑΣΤΑΣΗ ΚΑΙ  
ΕΠΑΝΑΧΡΗΣΗ ΤΟΥ  
ΔΙΑΤΗΡΗΤΕΟΥ ΝΕΟΚΛΑΣΙΚΟΥ  
ΤΗΣ ΕΘΝΙΚΗΣ ΤΡΑΠΕΖΗΣ ΣΤΟ  
ΑΓΡΙΝΙΟ.**

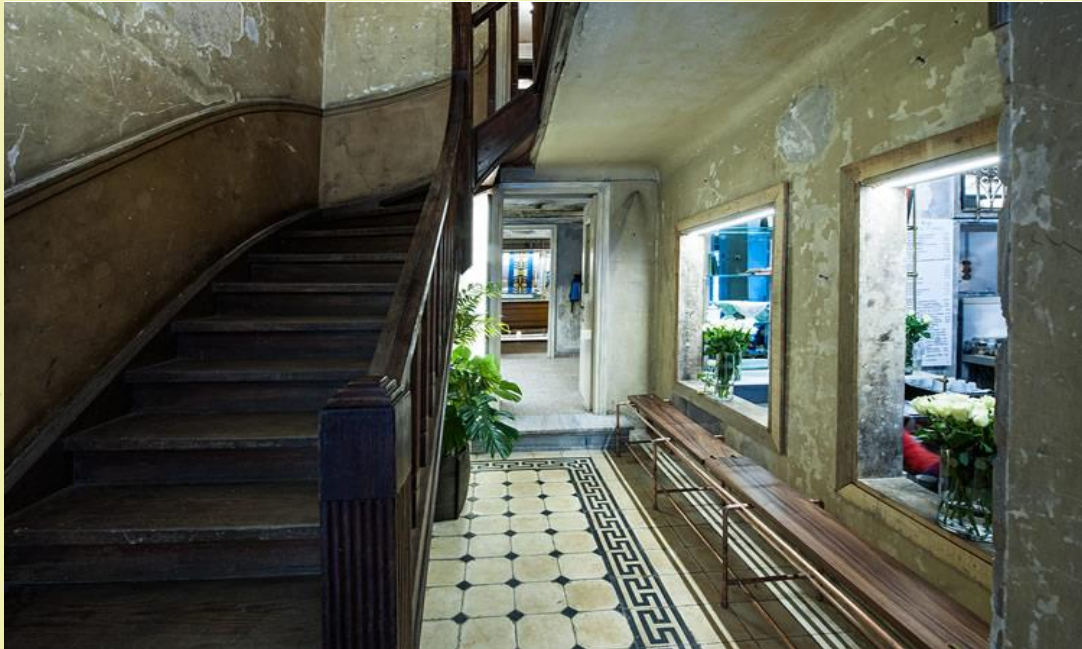
Αποψη της ξύλινης σκάλας με εμφανείς τις φθορές στην τοιχοποιία.

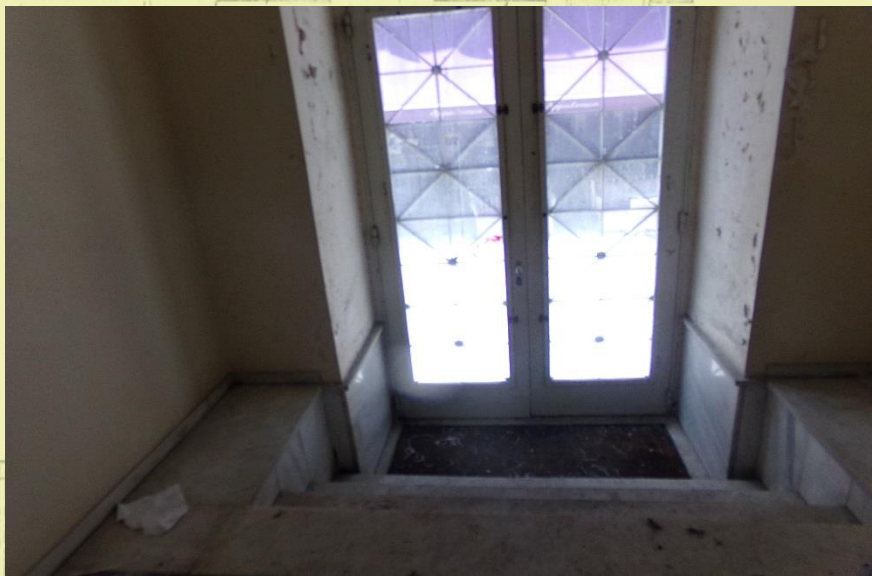
Εικόνα 2: Αποφλοίωση του χρώματος περιμετρικά του ανοίγματος της εισόδου.

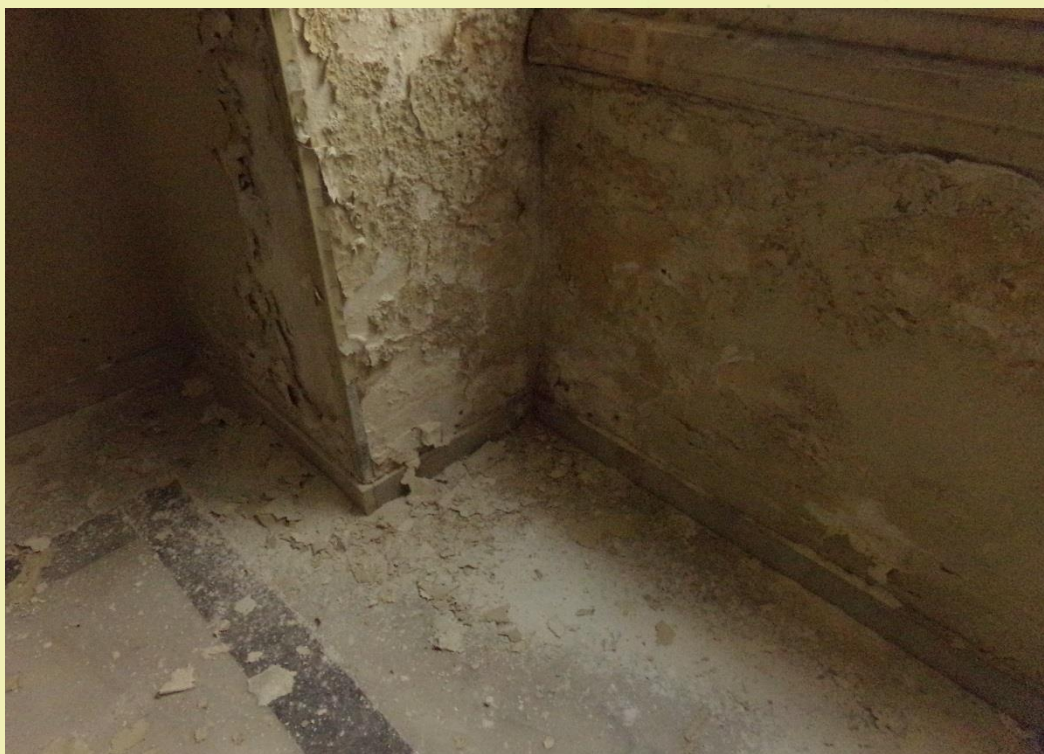
Εικόνα 7: Το άνοιγμα στην βόρεια πλευρά έχει επηρεαστεί περισσότερο καθώς η παθολογία έχει εξαπλωθεί και στην ποδιά.

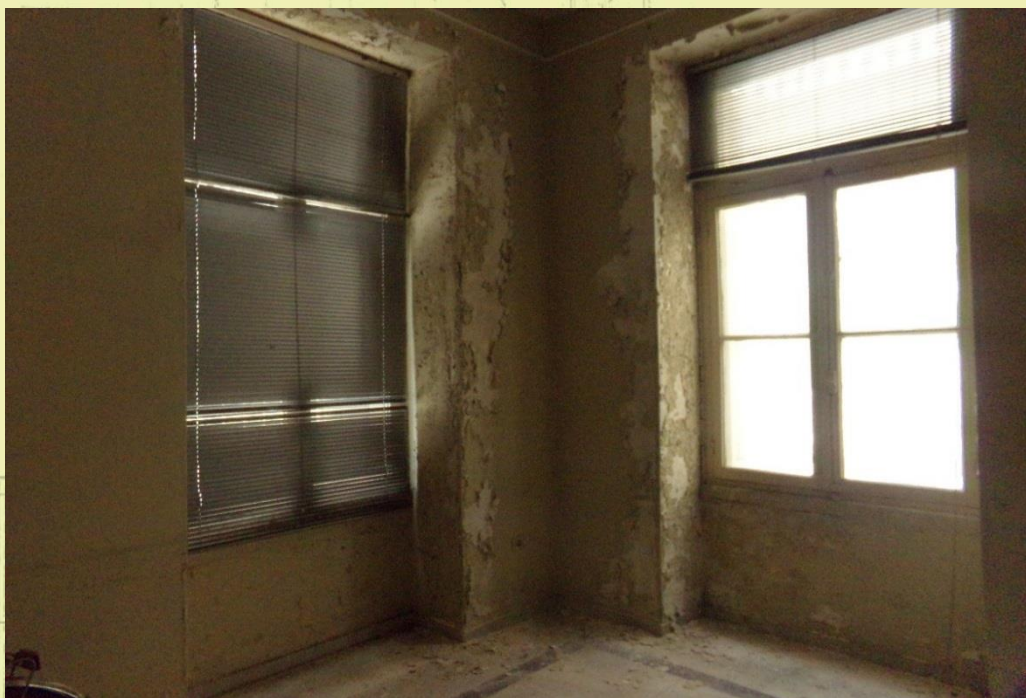
Εικόνα 8: Η παθολογία των ανοιγμάτων αφορά αποφλοίωση του χρωματισμού, ζαχαροειδή φθορά και σκούρες κηλίδες.

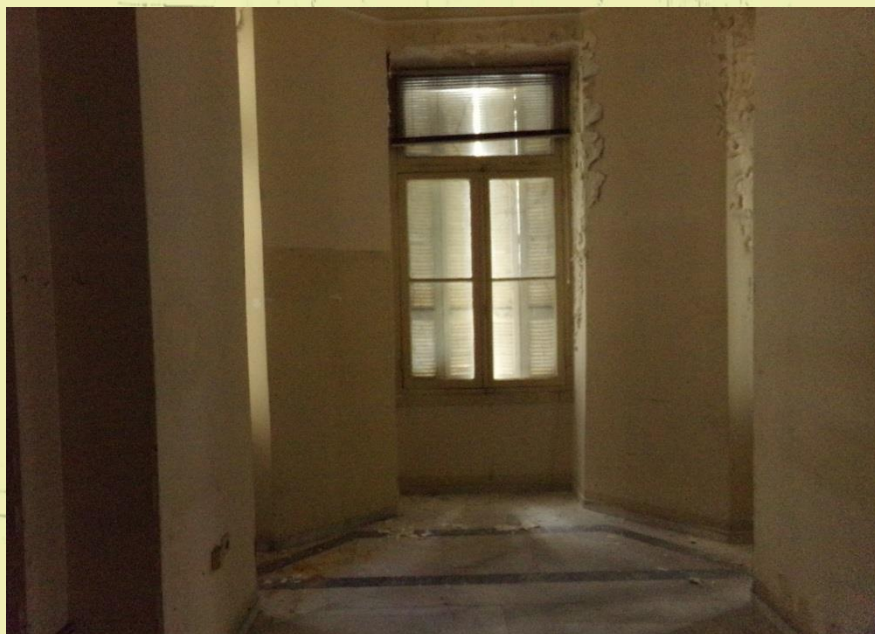
Εικόνα 12: Το κεντρικό άνοιγμα του έρκερ εμφανίζει περιμετρικά σημάδια ζαχαρωδούς φθοράς.

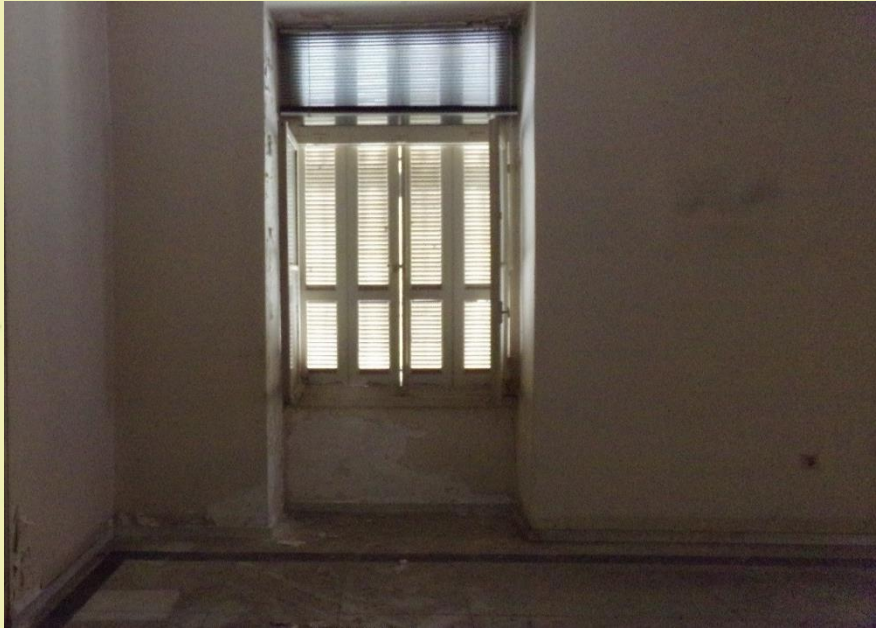
**Εικόνα 15:** Το νότιο άνοιγμα εδώ εμφανίζει αποσάθρωση του επιχρίσματος ενώ το ξύλινο κούφωμα έχει εξογκωθεί σε σημεία.

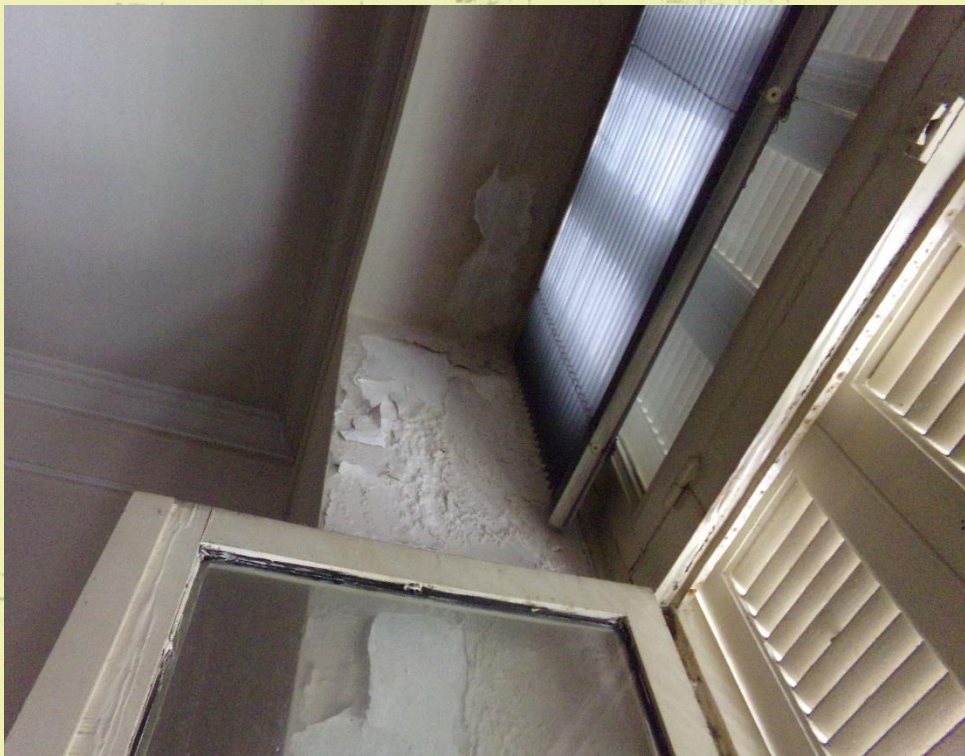
**Εικόνα 16:** Οι φθορές έχουν εξαπλωθεί περιμετρικά στο άνοιγμα.

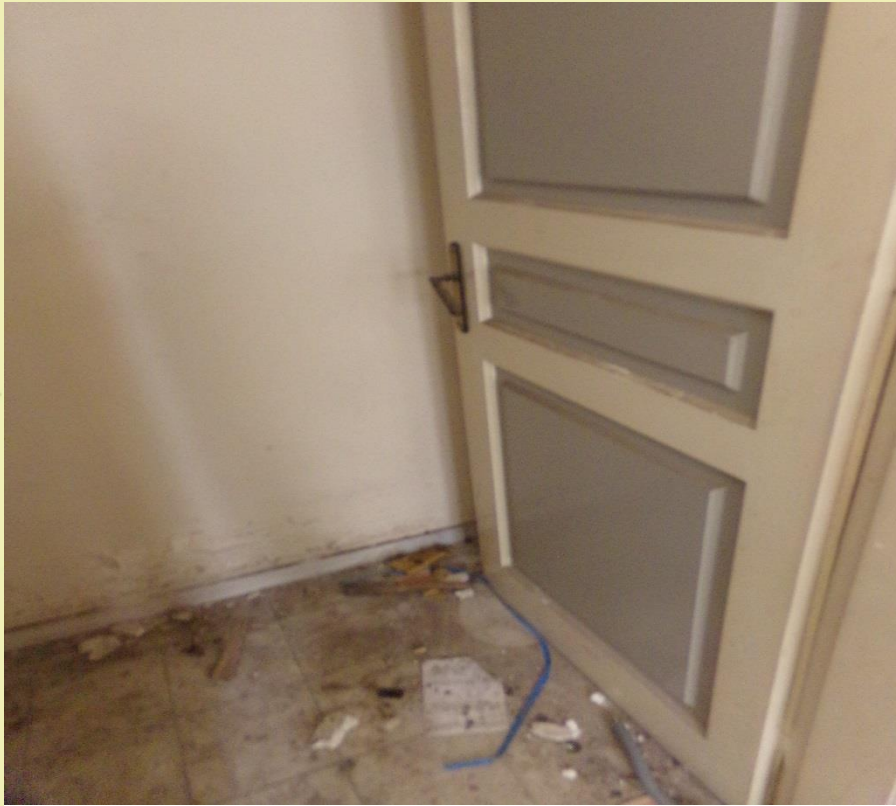
Εικόνα 21: Η ταμπλαδοτή ξύλινη θύρα του ανοίγματος που οδηγεί στον διάδρομο.

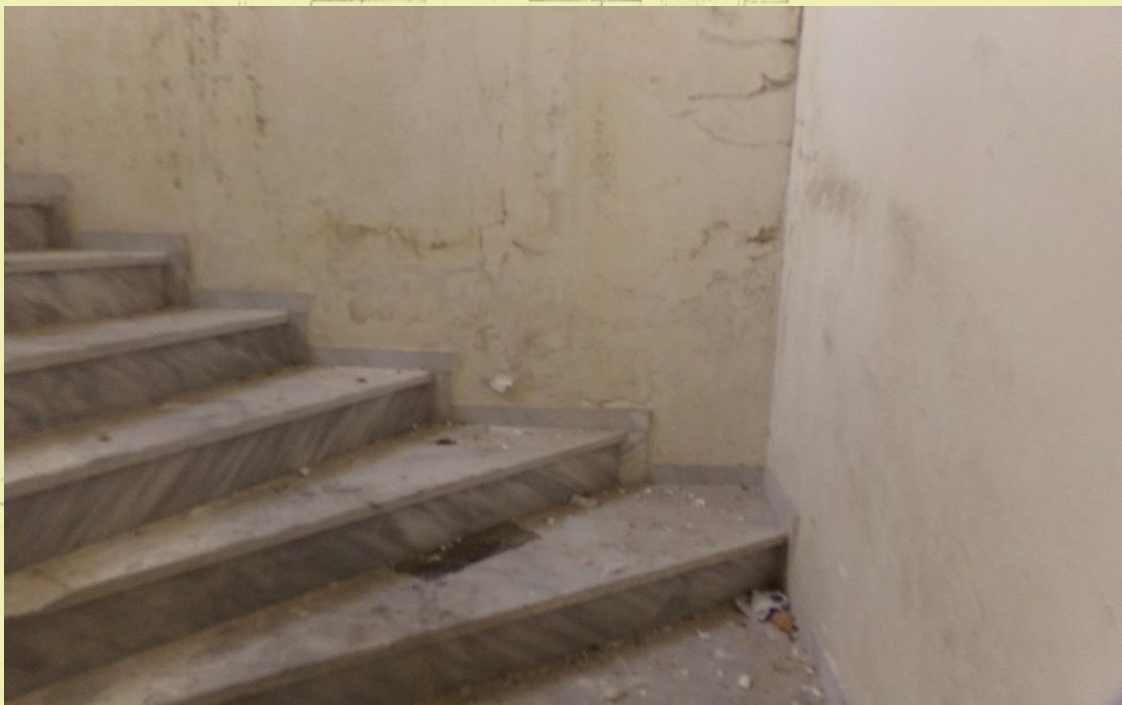
Εικόνα 24: Κηλίδες μούχλας και αποχρωματισμός της τοιχοποιίας στο κλιμακοστάσιο.

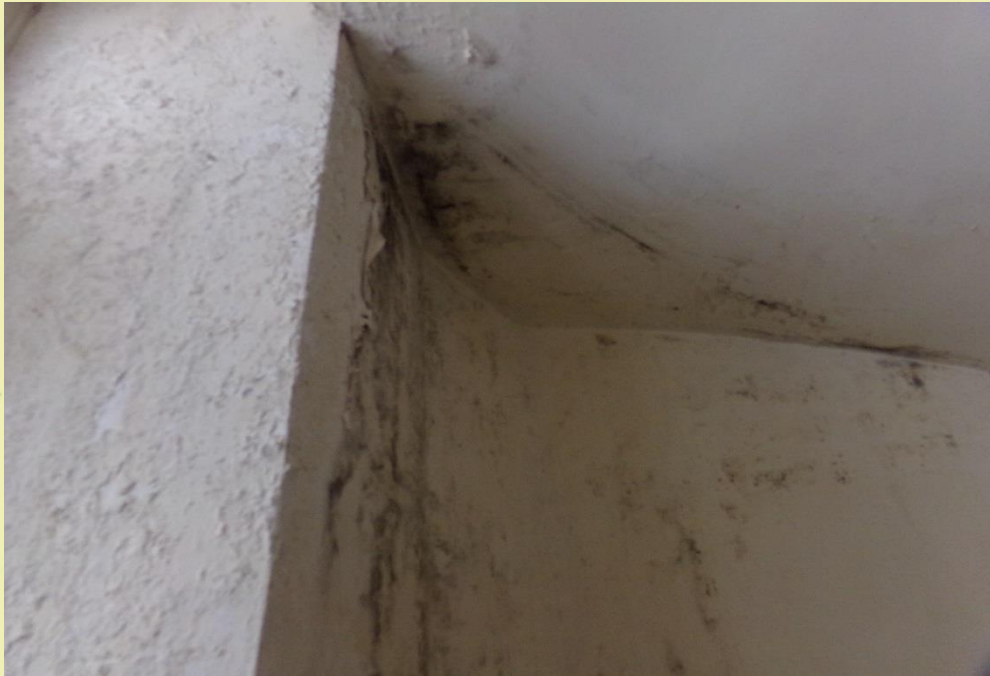
Εικόνα 25: Κάθετα μάρμα στίγματα μούχλας σε συνδυασμό με ζαχαροειδή φθορά στον ουρανό της κλίμακας.

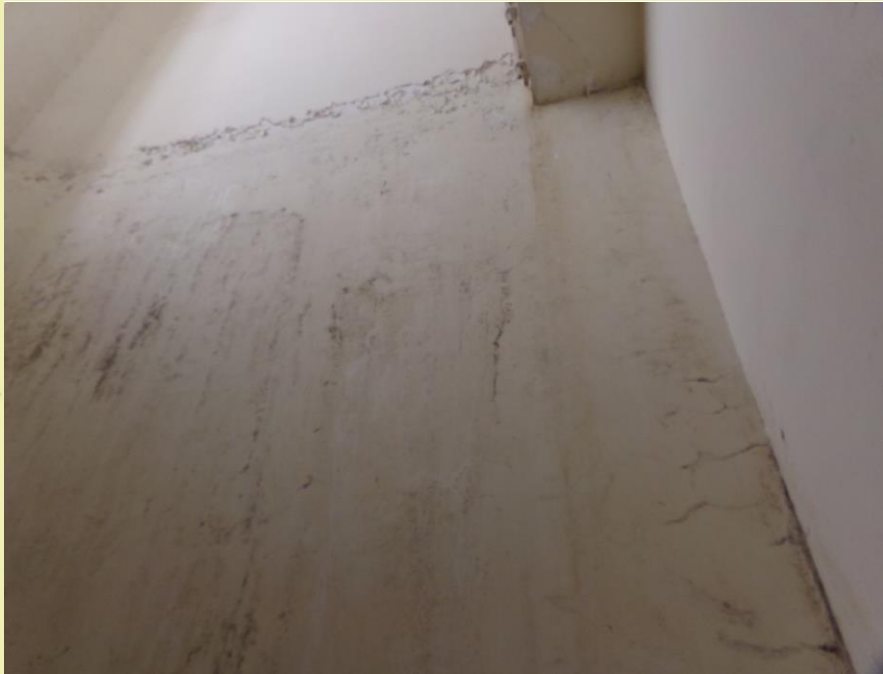
Εικόνα 27: Η παθολογία της τοιχοποιίας σταματά στο ύψος της πλάκας του ορόφου.

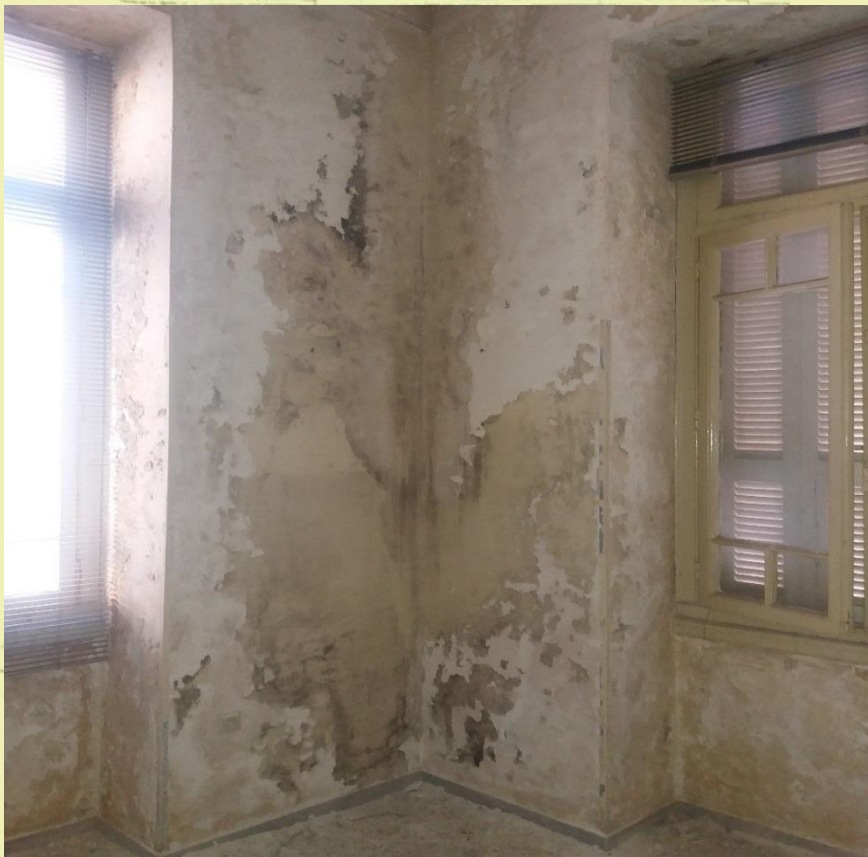
Εικόνα 30: Αποβολή του χρωματισμού και μαύρα στίγματα πούλας με συνδυασμό με ζαχαρωσιδή φθορά περιμετρικά των παραθύρων.

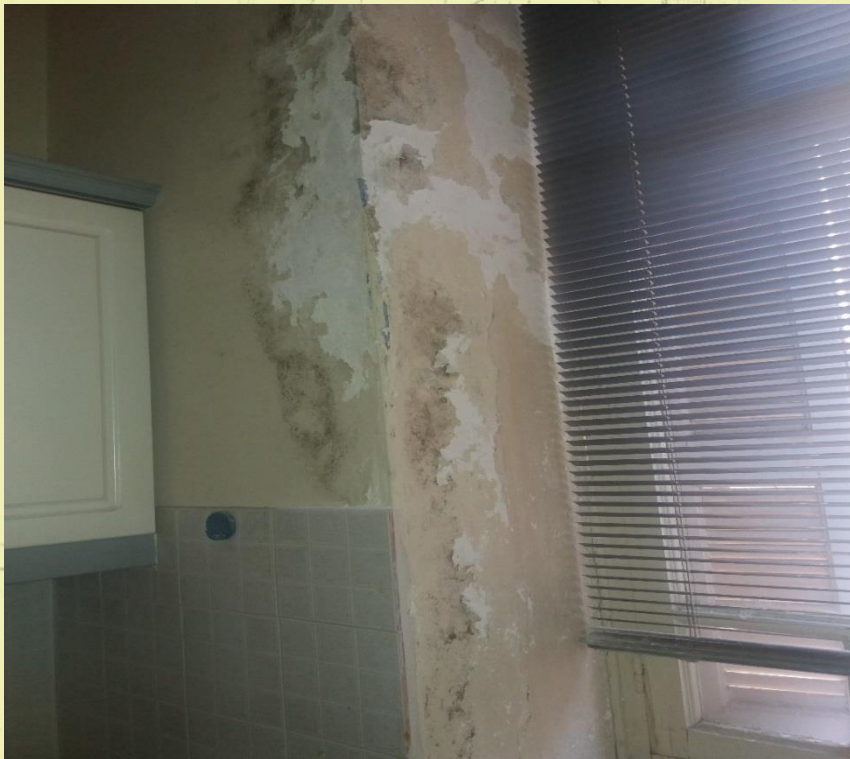
Εικόνα 32: Αποφλοίωση και αποσάθρωση του επιχρίσματος σε συνδυασμό με σκούρες κηλίδες μούχλας πάνω από τα πλακίδια του αγαφοκτήριου και περιμετρικά του ανοίγματος.

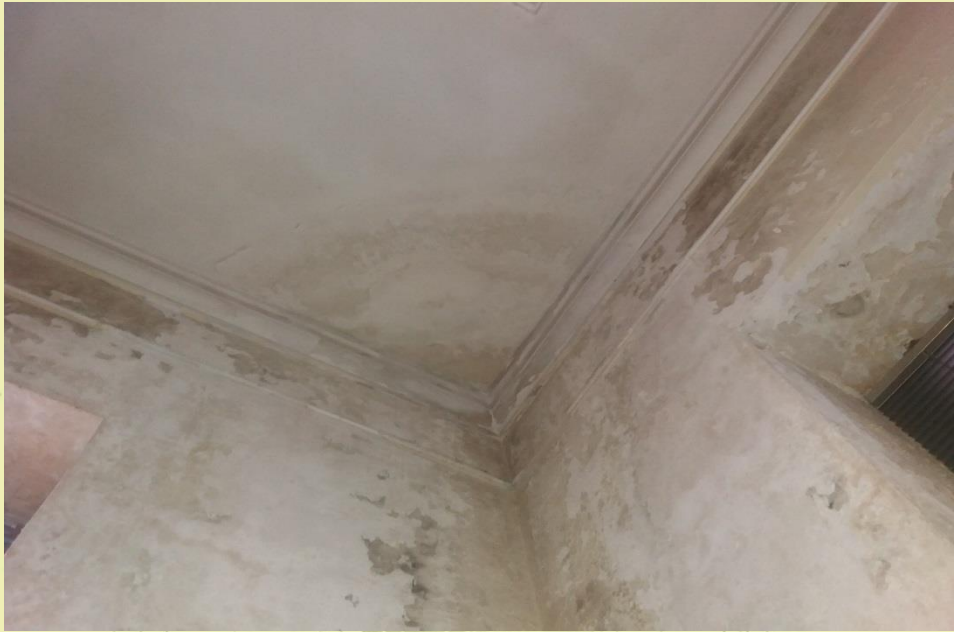
Εικόνα 34: Η οροφή του αναψυκτήριου εμφανίζει μεγάλα στίγματα που υποδεικνύουν την ύπαρξη υγρασίας.

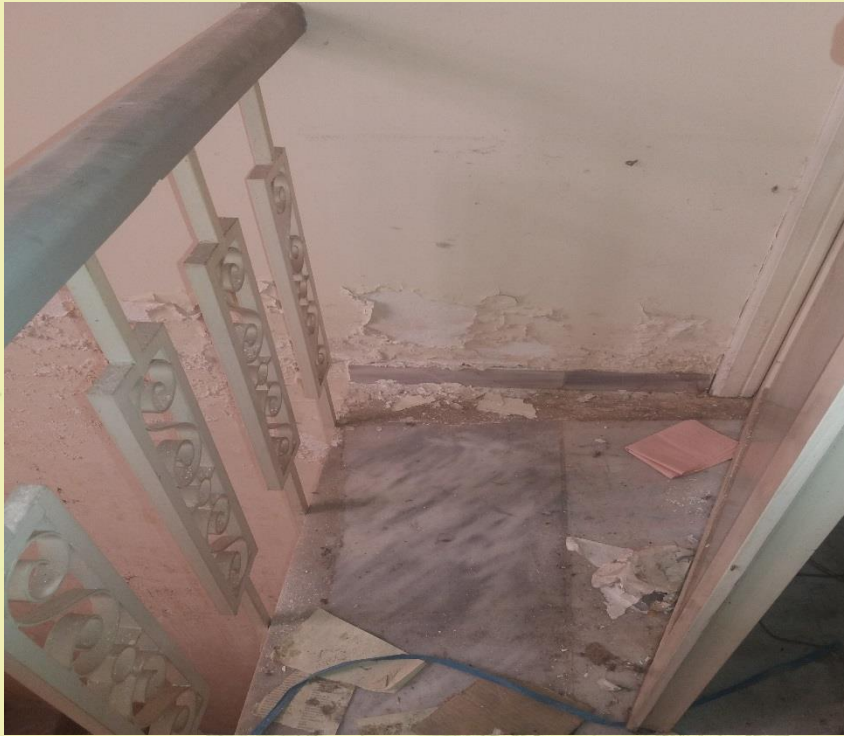
Εικόνα 38: Αποφλοίωση του χρωματισμού στην ένωση της πλάκας με την τοιχοποιία.

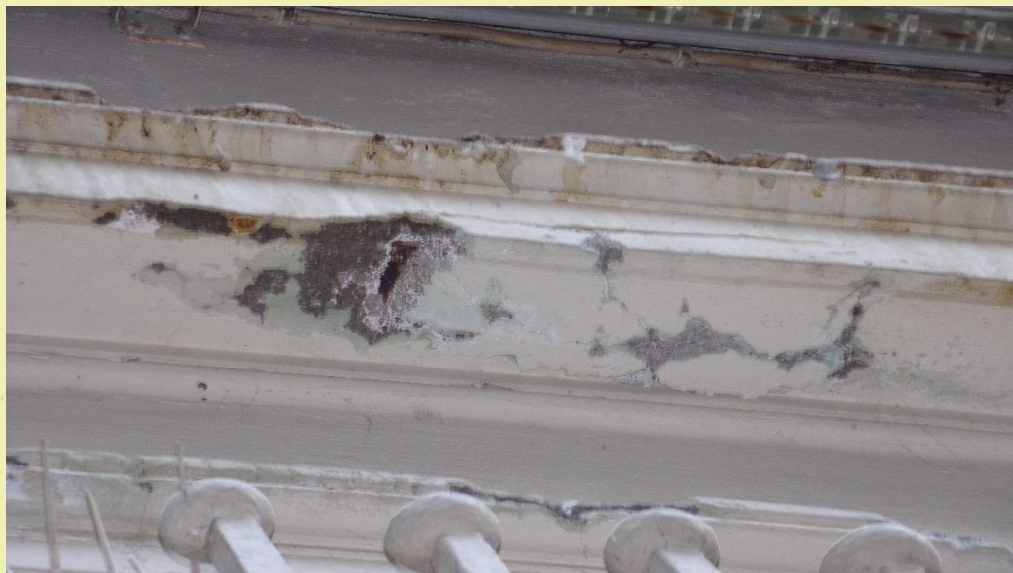
Εικόνα 52: Αποσάθρωση των γείσων.

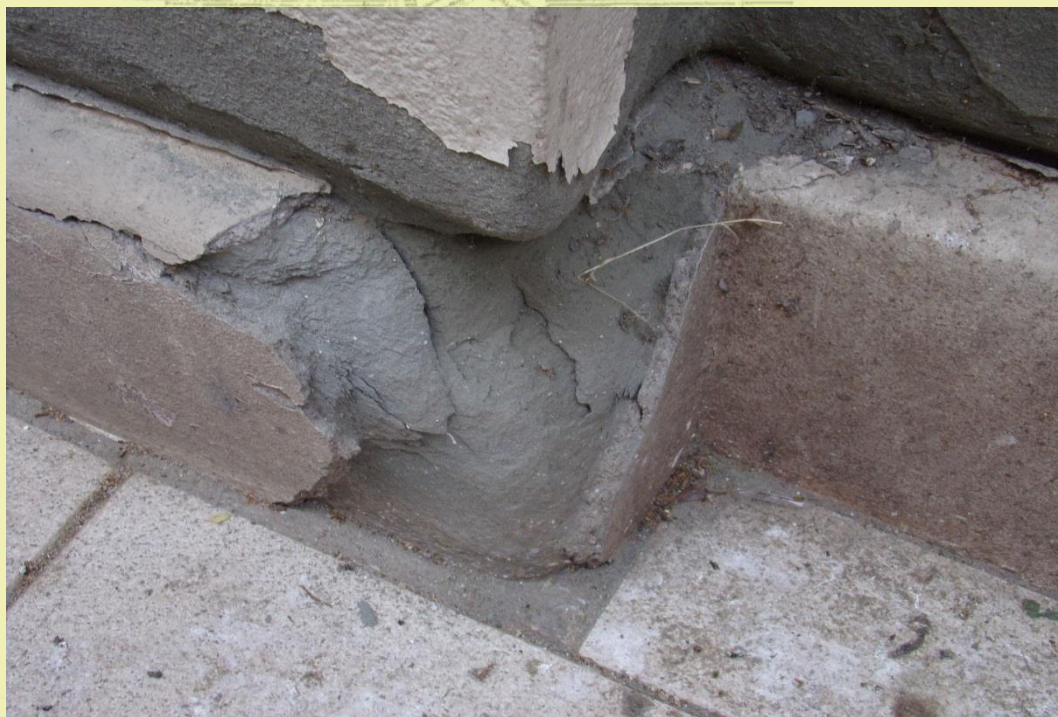
Εικόνα 53: Τοπική κατάρρευση του στοιχείου και ρωγμές που τείνουν να θρημματίσουν το στοιχείο.

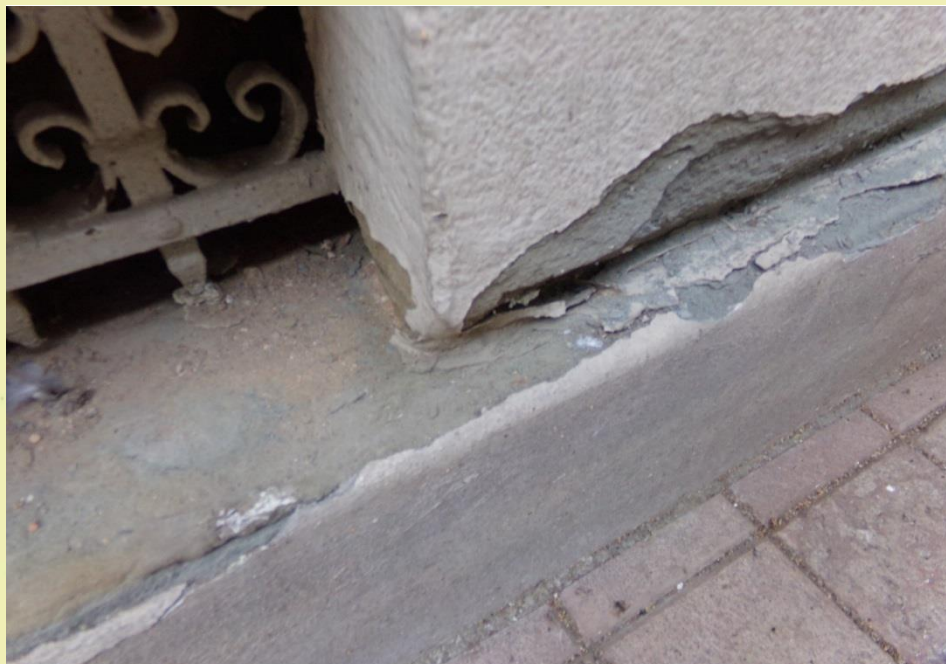
Εικόνα 54: Αποσάθρωση του λίθου και αποφλοίωση του χρωματισμού

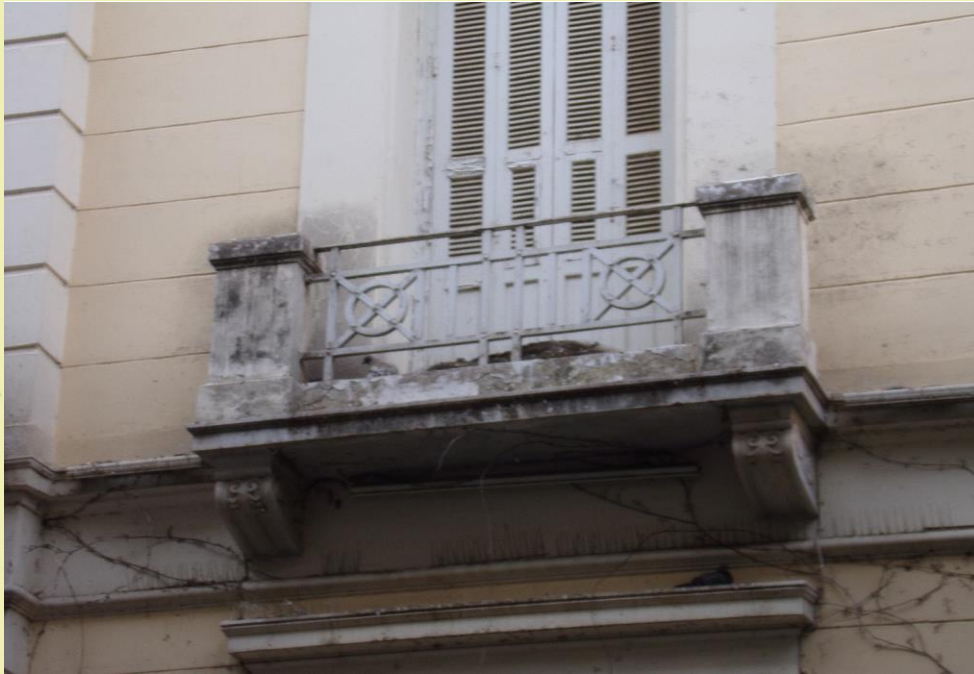
Εικόνα 56: Το δεξί άνοιγμα της προσόψεως και οι ενδείξεις υγρασίας περιμετρικά του εξώστη.

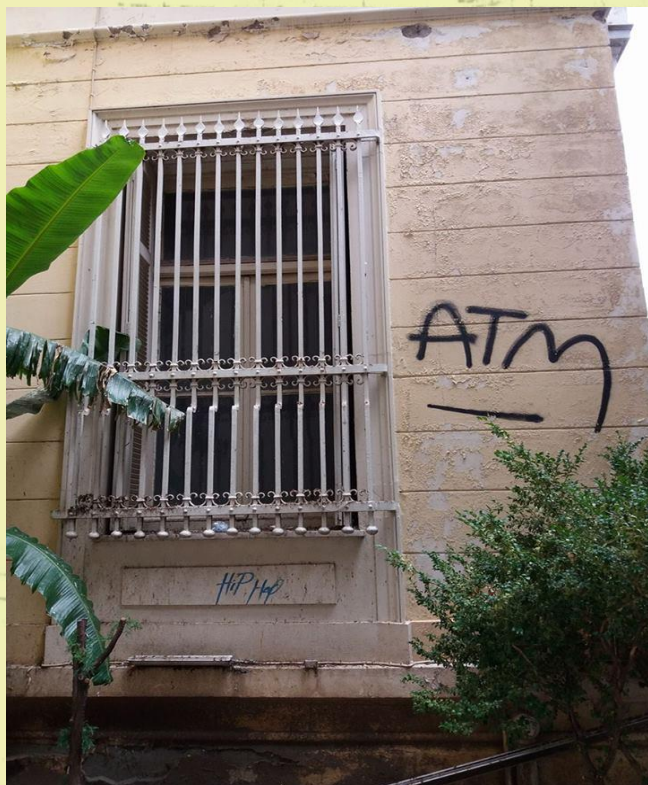
Εικόνα 61: Αποφλοίωση του χρώματος, κηλίδες μούχλας και τοπική κατάρρευση των γείσεων περιμετρικά του δεξιού παραθύρου στη βόρεια όψη.

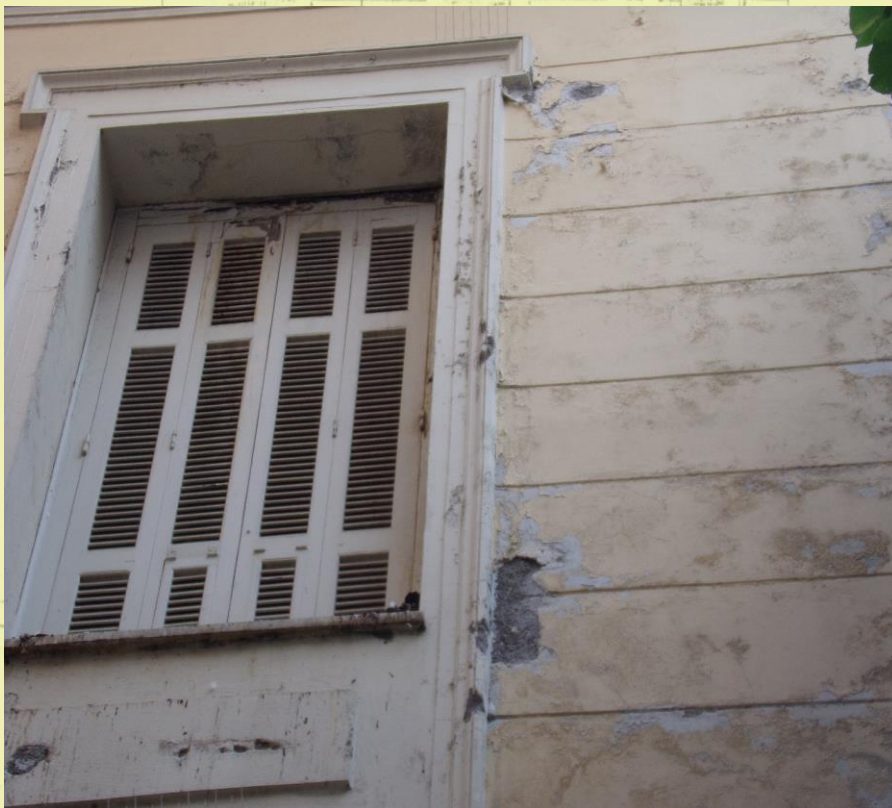
Εικόνα 65: Τοπική κατάρρευση των γύψινων στοιχείων περιμετρικά του παραθύρου και αποσάθρωση της τοιχοποιίας στο δεξί άνοιγμα του ορόφου στη βόρεια όψη.

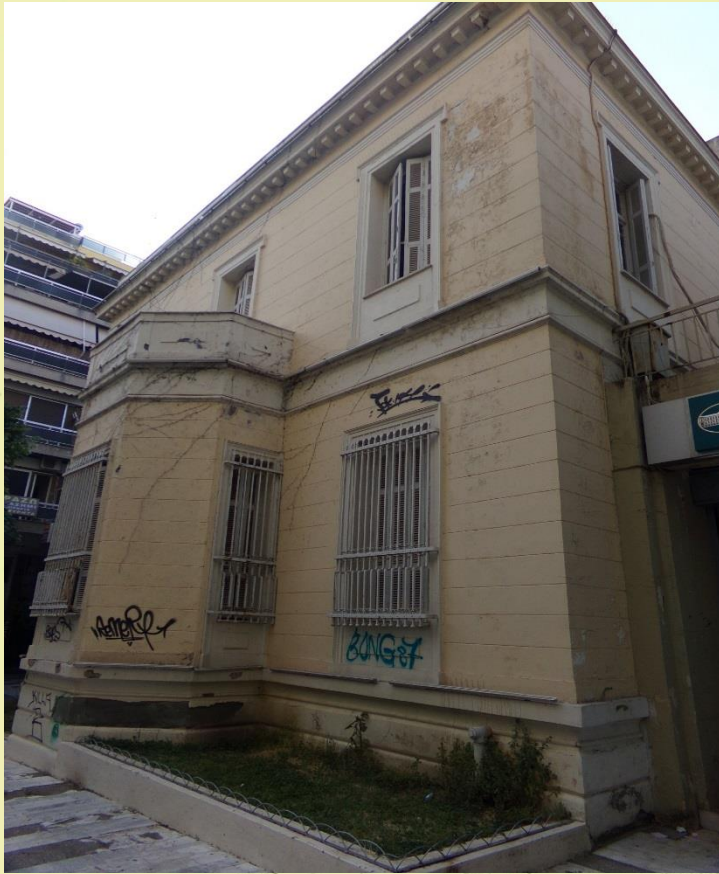
Εικόνα 68: Αποφλοίωση περιμετρικά των ανοιγμάτων και καφέ κηλίδες συσσωρευμένης υγρασίας.

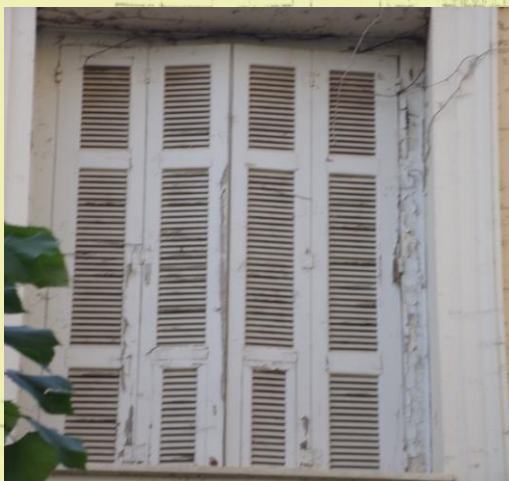
Εικόνα 69: Τα γαλλικά παντζούρια παρουσιάζουν αποφλοίωση του χρώματος και ρωγμές που τείνουν να θρυμματίσουν το ξύλο.

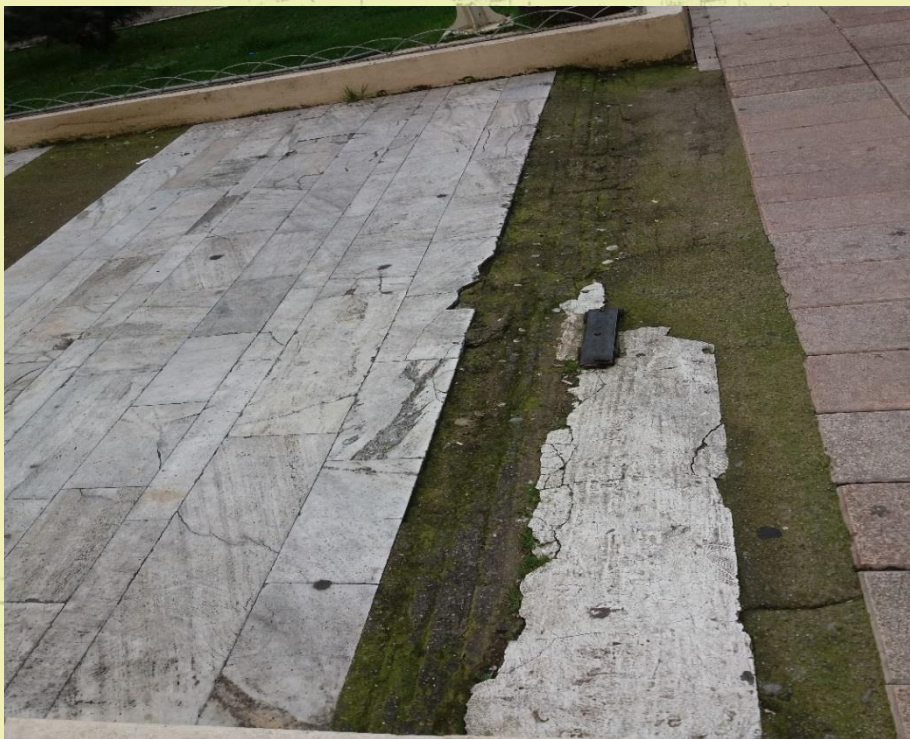
Εικόνα 73: Η ένωση της πλακάδας με τον πεζόδρομο.

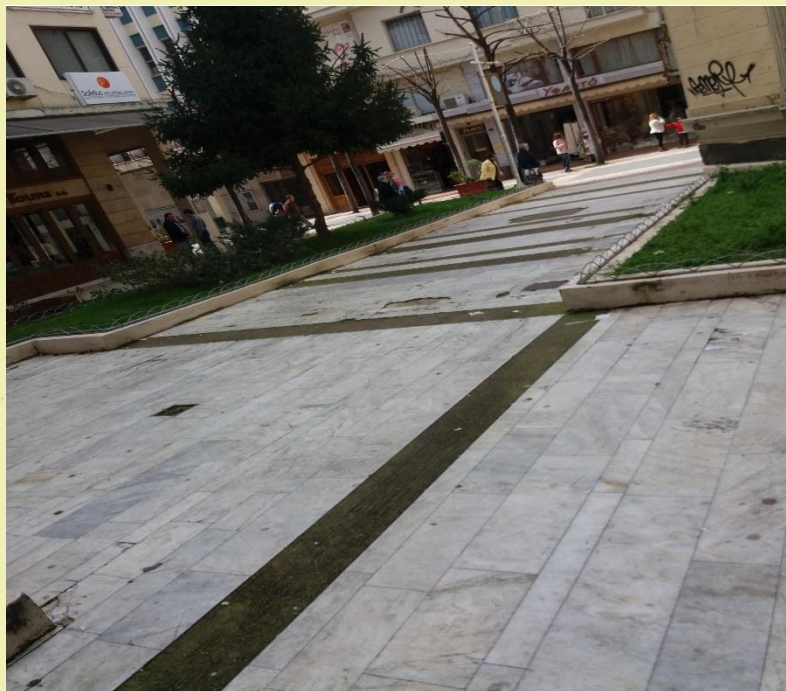
Εικόνα 76: Το περβάσι που διαχωρίζει την πλατεία από τον πεζόδρομο στην νότια πλευρά.
