ΤΜΗΜΑ ΠΟΛΙΤΙΚΩΝ ΜΗΧΑΝΙΚΩΝ Τ.Ε.

ΠΤΥΧΙΑΚΗ ΕΡΓΑΣΙΑ

*«Αποκατάσταση και επανάχρηση
διατηρητέου κτιρίου στην περιοχή του
Νέου Φαλήρου».*

ΠΑΤΡΑ 2017

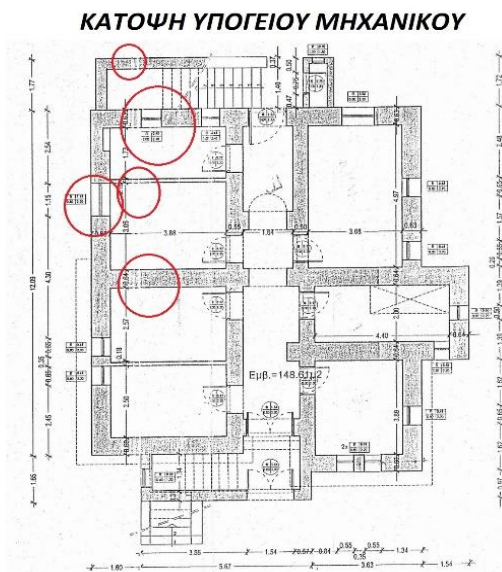
ΚΑΤΟΨΗ ΥΠΟΓΕΙΟΥ

Οφείλουμε να αναφέρουμε ότι οι κατόψεις αποτύπωσης του μηχανικού που μας δόθηκαν είχαν τροποποιήσεις ως προς την σύνθεση του υπογείου και α' ορόφου αλλά και μετρικές διαφορές. Στην παρακάτω εικόνα έχουν σημειωθεί με κόκκινους κύκλους οι διαφοροποιήσεις των δύο κατόψεων του υπογείου.

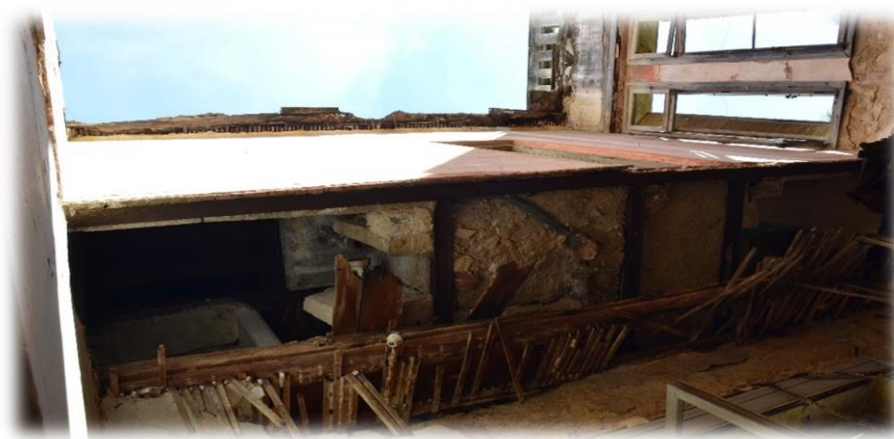
Εικόνα 20. Καπέν.

αποτελείται από οριζόντιους συμπαγείς οπτόπλινθους που στηρίζονται πάνω σε μεταλλικές βέργες αντίθετες προς αυτούς και εδράζονται μέσα στις τοιχοποιίες. Το επίχρισμα του αν και έχει αποκολληθεί είναι τσιμεντοκονίαμα. Στον Α' όροφο το καπέν έχει χρησιμοποιηθεί ως μεσοπάτωμα ενός δωματίου το οποίο στηρίζεται πάνω στους ξύλινους κορμού (Εικόνα 20).

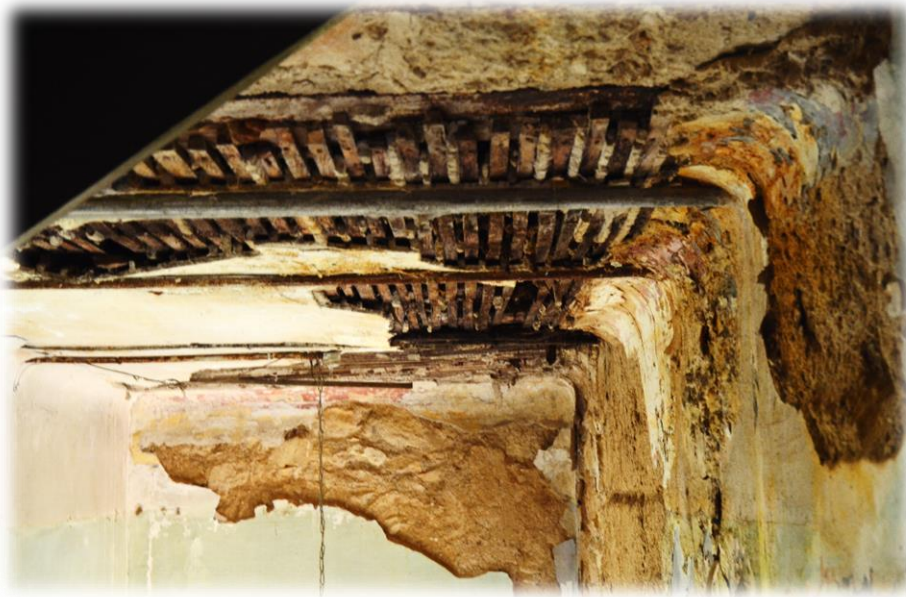
Εικόνα 25. Οροφή.

Οι επικαλύψεις των ψευδοροφών που δεν έχουν οροφογραφίες και έχουν διατηρηθεί (Εικόνα 25), είναι επικαλυμμένες από δύο στρώσεις ασβεστοκονιάματος. Οι τελευταίες στρώσεις είναι χρωματισμένες με σκούρα χρώματα αλλά δεν γνωρίζουμε όμως αν είναι μεταγενέστερη επέμβαση.

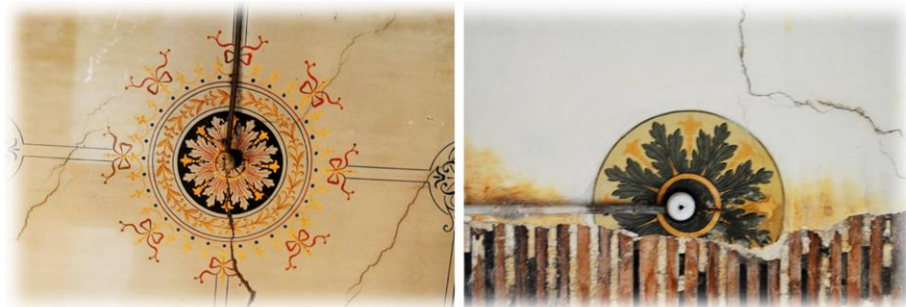
Εικόνα 26. Οροφογραφίες.

Σύμφωνα με πληροφορίες από μαρτυρίες όλες οι οροφές του ισογείου και του ορόφου είχαν οροφογραφίες. Στην υπάρχουσα κατάσταση μόνο δύο οροφές με οροφογραφίες έχουν διασωθεί (Εικόνα 26) και σε μία άλλη φαίνεται αχνά ένας ζωγραφισμένος διάκοσμος. Οι οροφογραφίες ήταν κλασσική διακόσμηση για εκείνη την εποχή διότι δεν ήταν λίγες οι αρχοντικές-νεοκλασικές κατοικίες που είχαν οροφογραφίες. Οι κυριότερες μέθοδοι που χρησιμοποιήθηκαν για τις γραπτές διακοσμήσεις είναι η μέθοδος fresco(νωπογραφία) και η μέθοδος secco(ξηρογραφία) καθώς και συνδυασμοί αυτών.

Στην περίπτωση του πύργου η μέθοδος που επικρατεί είναι η Secco διότι από τα κομμάτια που έχουν αποκολληθεί μπορούμε να καταλάβουμε ότι τα χρώματα δεν έχουν εισδύσει στα βαθύτερα στρώματα του κονιάματος. Ως προς τον τρόπο κατασκευής του επιχρίσματος μιας οροφोगραφίας το πρώτο στρώμα από πάνω, είναι λεπτόκοκκος (μικρής περιεκτικότητας κόκκων άμμου). Το πάχος του είναι 2mm περίπου με χρώμα λευκό, κολλημένο στο υποστήριγμα δηλαδή το ξύλινο μπαγδαντί-ξύλινη διαδοκίδωση η οποία στηρίζεται σε ξύλινες δοκούς. Το δεύτερο στρώμα είναι χονδρόκοκκος(μεγάλης περιεκτικότητας κόκκων άμμου) πάχους 3mm και έχει χρώμα υπόλευκο, κολλημένο στο πρώτο στρώμα. Τέλος το τρίτο στρώμα είναι λεπτόκοκκος πάχους 2mm πάνω στο οποίο είναι ο ζωγραφικός διάκοσμος.

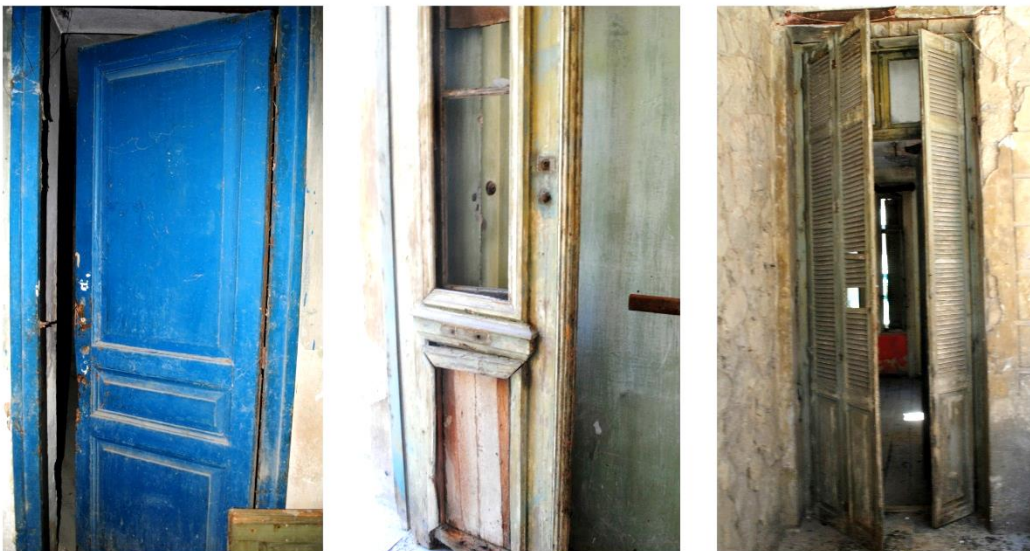
Εικόνα 27. Κουφώματα.

Τα εσωτερικά κουφώματα, είναι όλα ξύλινα τα περισσότερα μονόφυλλα ταμπλαδωτά εκτός από μία δίφυλλη πόρτα που υπάρχει στον όροφο και ορισμένα από αυτά έχουν και φεγγίτες. Τα χρώματα που παρατηρούμε στις ξύλινες πόρτες είναι μπλε, σωμών, πορτοκαλί και λαχανί. Στο ισόγειο υπάρχουν τα κουφώματα εξωστόθυρων και παραθύρων είναι επίσης ξύλινα, τα εξώφυλλα τους είναι γαλλικά με περσίδες. Τα εσωτερικά ξύλινα μονόφυλλα με τετράγωνους φεγγίτες (Εικόνα 27). Ορισμένα έχουν αποχρώσεις του πράσινου και άλλα του σωμών. Η πόρτα της εισόδου είναι ξύλινη δίφυλλη με μεταλλικά σχέδια τύπου 'X' στον φεγγίτη της και η εξωτερική, μεταλλική αυλόπορτα.

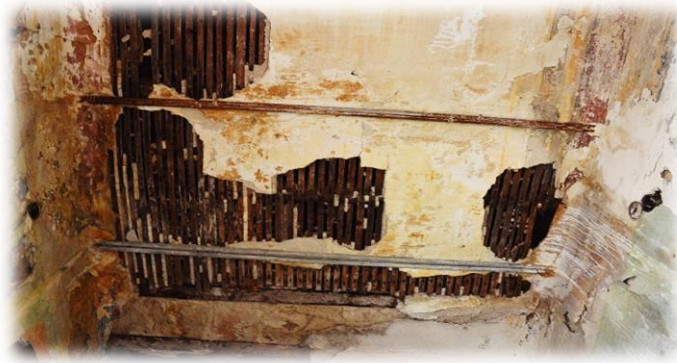
Εικόνα 28. Οροφή.

Από τα στοιχεία που παρατηρήθηκαν μέσα στον πύργο κάποιο δείγμα κεντρικής θέρμανσης δεν υπάρχει, παρά μόνο ένα τζάκι στο κεντρικό δωμάτιο του ισογείου. Δίπλα στο κλιμακοστάσιο υπάρχει ένα ρολόι της Δ.Ε.Η. και στις οροφές του διαδρόμου του υπογείου και του κεντρικού κλιμακοστασίου υπάρχουν σωλήνες, που πιστεύεται ότι έχουν καλώδια μέσα τους για την παροχή ρεύματος και φωτισμού (Εικόνα 28).

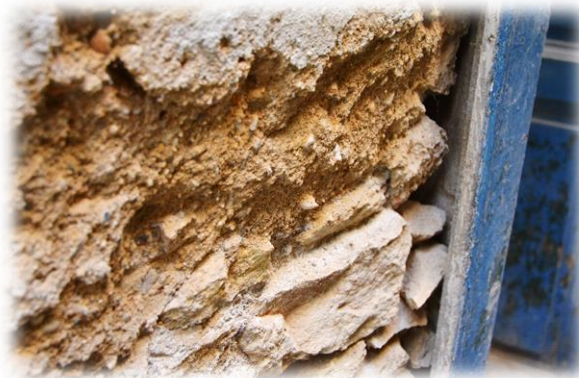
Εικόνα 28. Φθορά τοιχοποιίας.

Ο κάθετος φέροντας οργανισμός παρουσιάζει σημειακές φθορές ενώ ο οριζόντιος εκτεταμένες. Στην περιμετρική λιθοδομή παρατηρούμε αποκόλληση των εσωτερικών επιχρισμάτων, των ασβεστοκονιαμάτων (Εικόνα 28), οξείδωση των μεταλλικών στοιχείων που εμφανίζονται πάνω από τις κάσες, ενώ εμφανίζονται ρωγμές. Ο ξύλινος σκελετός που σχηματίζεται από τους δοκούς που εδράζονται μέσα στις περιμετρικές τοιχοποιίες έχει πολλές εκτεταμένες φθορές. Σε όλη την νότια πλευρά του πύργου

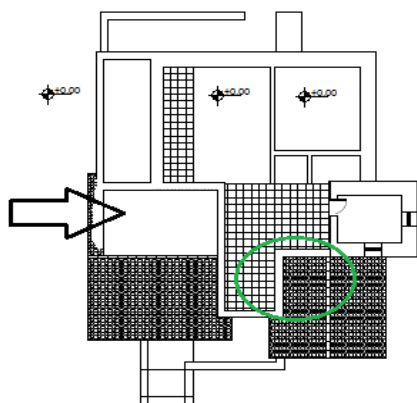
ΥΠΑΡΧΟΥΣΑ ΚΑΤΑΣΤΑΣΗ ΔΩΜΑΤΟΣ

Η μεταλλική στέγη του πυργίσκου έχει υποστεί ολική διάβρωση, ο ξύλινος σκελετός της έχει σαπίσει και τα στηρίγματα της που εδράζονται εσωτερικά μέσα στις τοιχοποιίες και βγαίνουν αντίστοιχα εξωτερικά έχουν διαβρωθεί πλήρως. Στην βόρεια πλευρά που υπάρχουν δύο κεραμοσκεπές. Η δεξιά (όπως δείχνει το βελάκι στην κάτοψη) έχει υποστεί μερική κατάρρευση αφού ο ξύλινος σκελετός της έχει σαπίσει, το πέγμα έχει καταρρεύσει και κρέμονται οι αντηρίδες.

Ξεκινώντας από τις δύο στέγες με την κεραμοσκεπή που βρίσκονται σε άθλια κατάσταση, θα γίνει πλήρης αποσυναρμολόγηση και των δύο στεγών, αρχίζοντας με την επικάλυψη τους, (κεραμίδια, σανίδες κτλ.). Ακολουθεί η αποξήλωση του σκελετού τους. Αυτή πρέπει να γίνεται με την αποσύνδεση των ενώσεων και όχι με την αποκοπή των άκρων των ξύλων έτσι ώστε να είναι δυνατή η επαναχρησιμοποίηση όσων ξύλων είναι σε καλή κατάσταση. Όσα ξύλα κρίνονται ως κατάλληλα για επανάχρηση, καθαρίζονται από καρφιά και οι επιφάνειες τους τρίβονται με σμυριδόχαρτο μέχρι να φανεί το υγιές μέρος του ξύλου. Μετά επαλείφονται με μυκητοκτόνα, απεντομοτικά ή και πυροπροστατευτικά. Σε κάθε στάδιο της αποσυναρμολόγησης πρέπει να αποφεύγεται κάθε ενέργεια που θα μπορούσε να βλάψει κάθε δομικό στοιχείο για να επαναχρησιμοποιηθεί. Προσοχή πρέπει να δίνεται επίσης στην εξαγωγή των δοκών από τις πακτώσεις τους στη λιθοδομή, ώστε να προκαλείται η μικρότερη δυνατή διαταραχή. Ύστερα θα ακολουθήσει η ανακατασκευή των στεγών. Τα ζευκτά θα κατασκευαστούν από την αρχή με συνδυασμένη χρήση παλιών και νέων ξύλων βάση του παλιού σχεδίου, όπου έχουμε αναφερθεί στην υπάρχουσα κατάσταση. Η στέγη του πυργίσκου θα αποσυναρμολογηθεί και θα αφαιρεθεί όλος ο ξύλινος σκελετός της. Τα ζευκτά θα ανακατασκευαστούν. Στην παρακάτω εικόνα (Εικόνα 38), φαίνεται ο κατασκευαστικός φορέας του πυργίσκου μαζί με τις νέες μεταλλικές πλάκες που θα επικαλυφθεί.
