**ΤΜΗΜΑ
ΠΟΛΙΤΙΚΩΝ ΜΗΧΑΝΙΚΩΝ**
Πανεπιστήμιο Πελοποννήσου

ΔΙΠΛΩΜΑΤΙΚΗ ΕΡΓΑΣΙΑ

**ΕΠΙΣΚΕΥΕΣ ΚΑΙ ΕΝΙΣΧΥΣΕΙΣ ΚΤΙΡΙΩΝ ΑΠΟ ΟΠΛΙΣΜΕΝΟ ΣΚΥΡΟΔΕΜΑ ΚΑΙ
ΦΕΡΟΥΣΑ ΤΟΙΧΟΠΟΙΑ**

**REPAIRS AND REINFORCEMENTS OF REINFORCED CONCRETE BUILDINGS
AND LOAD – BEARING MASONRY**

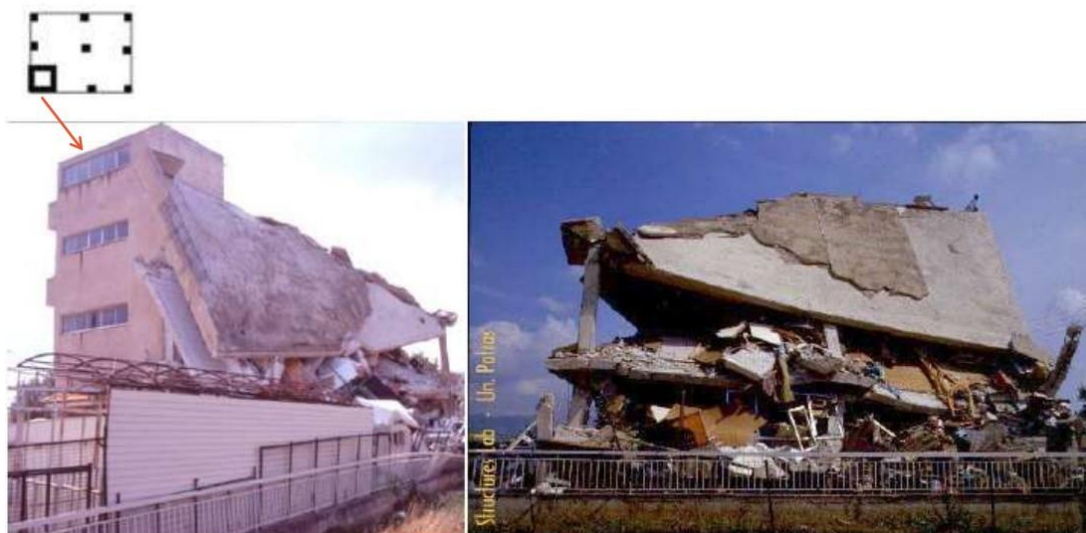
Εικόνα 3: Κατάρρευση κτιρίου κατά τη στρεπτική απόκριση περί το δύσκαμπτο πυρήνα κλιμακοστασίου στη γωνία. (αρχείο Μπισκίνη Δ.)

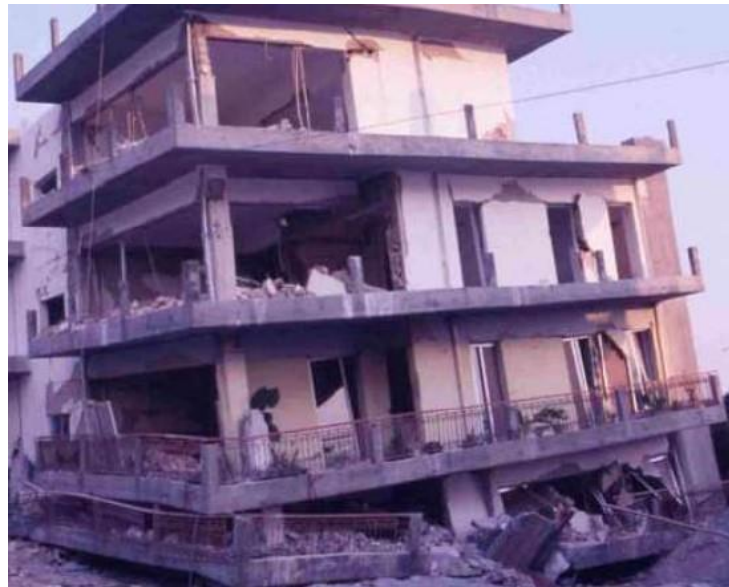
Εικόνα 5: Αστοχία σε εύκαμπτο όροφο - κτίριο τύπου pilotis. (αρχείο Μπισκίνη Δ.)

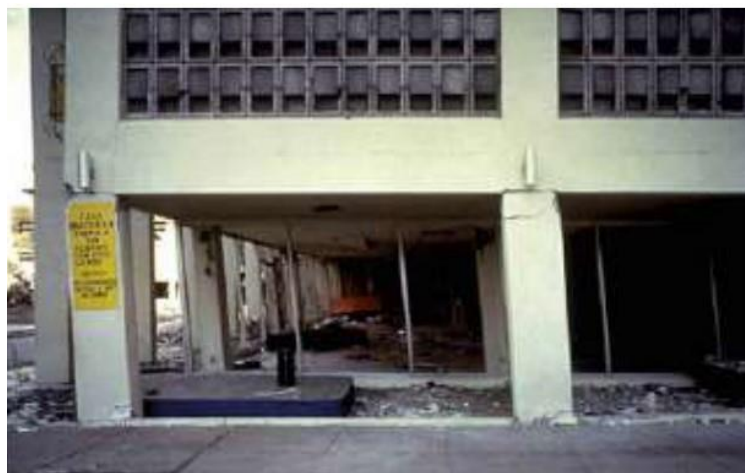
Εικόνα 6: Αστοχία σε εύκαμπτο όροφο - κτίριο τύπου pilotis. (αρχείο Μπισκίνη Δ.)

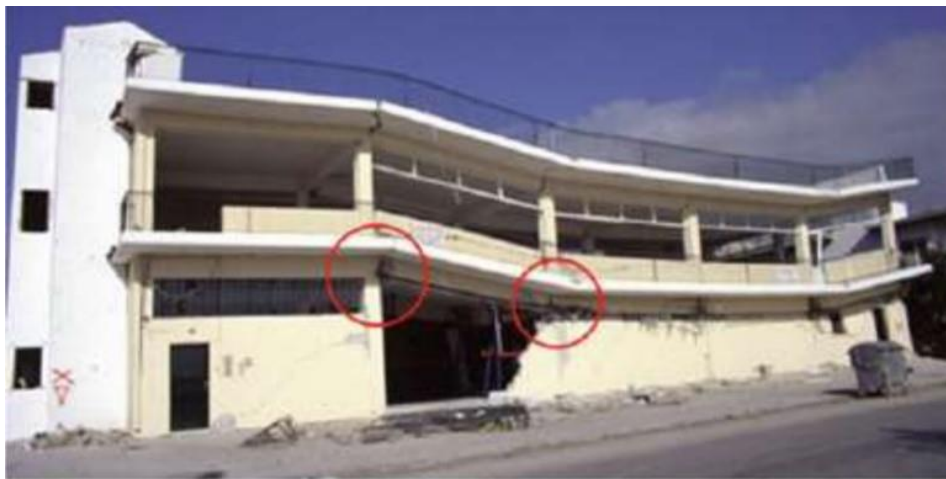
Εικόνα 7: Διατμητική αστοχία κοντών υποστυλωμάτων. (αρχείο Μπισκίνη Δ.)

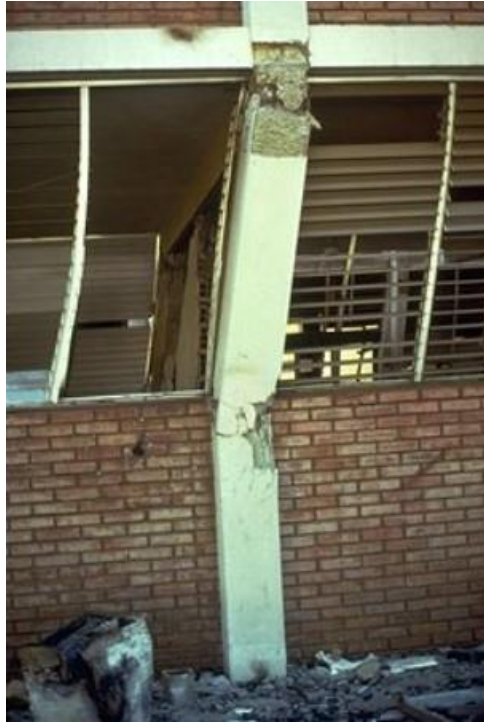
Εικόνα 8: Διατμητική αστοχία κοντού υποστυλώματος. (αρχείο Μπισκίνη Δ.)

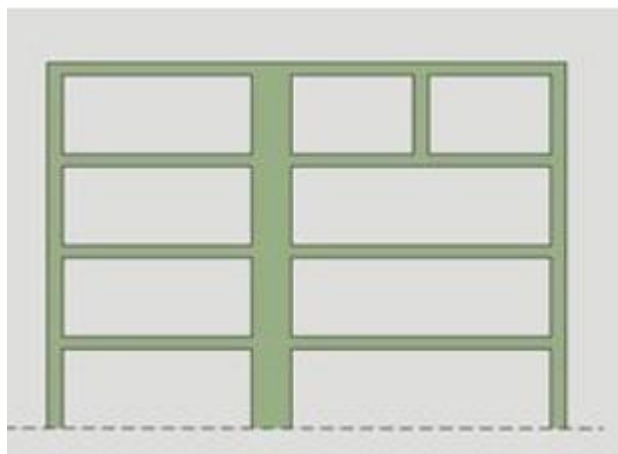
Εικόνα 9: Κτίριο μη κανονικό σε όψη (φυτευτό υποστύλωμα). (Building how 2024)

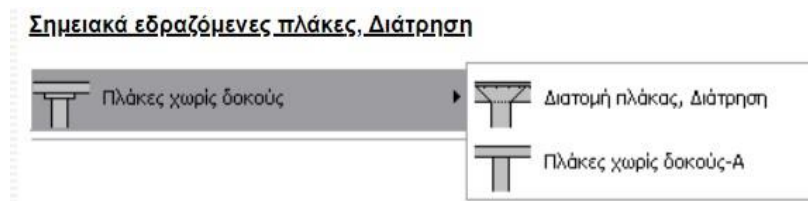
Εικόνα 10: Πλάκα που στηρίζεται σε υποστυλώματα χωρίς δοκούς. (Runet software 2024)

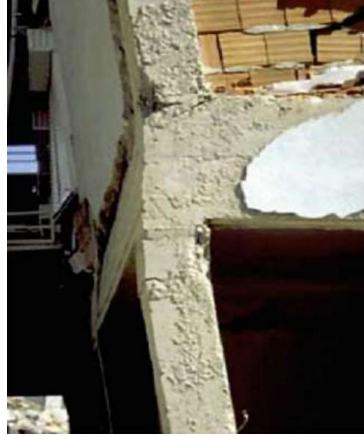
Εικόνα 12: Αστοχία στη σύνδεση δοκού - υποστυλώματος. (αρχείο Μπισκίνη Δ.)

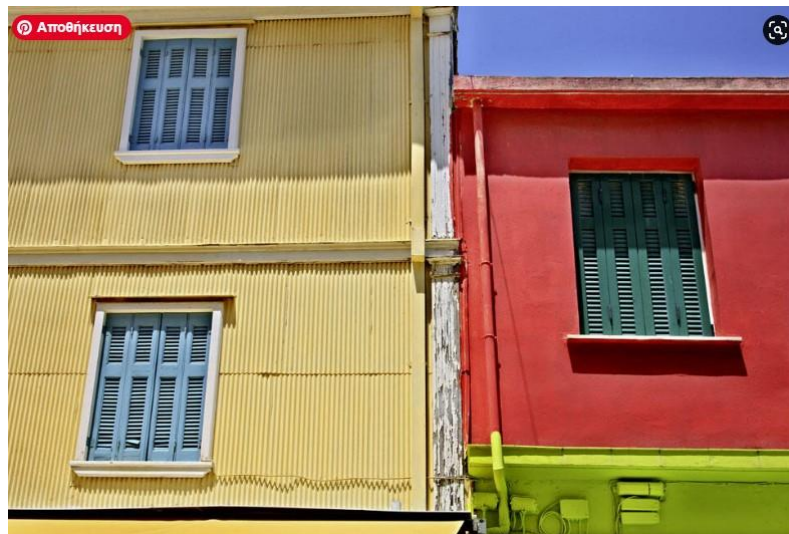
Εικόνα 15: Ύπαρξη αντισεισμικού αρμού ανάμεσα σε γειτονικά κτίρια. (Ροββά 2015)

Στην εικόνα 15 φαίνονται δύο κτίρια τα οποία έχουν αντισεισμικό αρμό ανάμεσα τους. Σε σεισμό οι κατασκευές δεν παρουσίασαν βλάβη λόγω του αρμού που υπήρχε. Σε σύγχρονα γειτονικά κτίρια ο αντισεισμικός αρμός είναι απαιτούμενος.

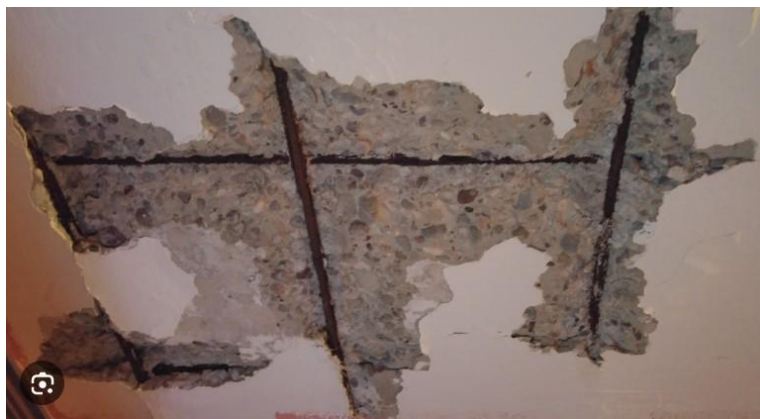
Εικόνα 17: Οξειδωμένοι ράβδοι οπλισμού σε πλάκα. (αρχείο Μπισκίνη Δ.)

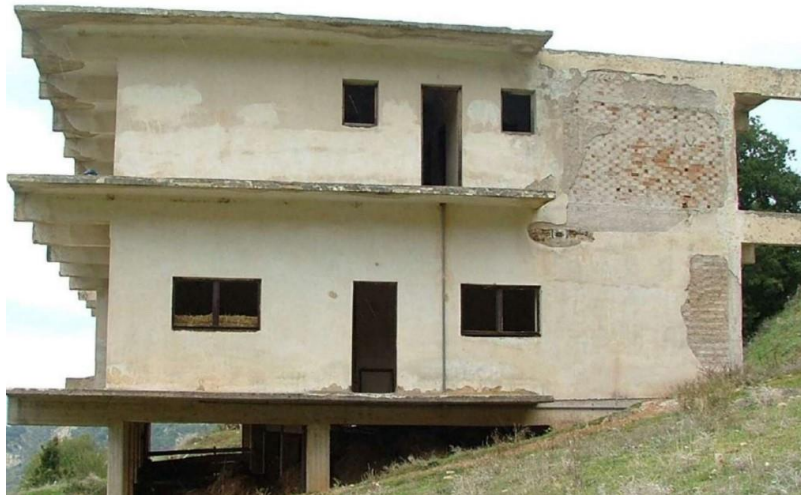
Εικόνα 18: Αποσάθρωση και αποκόλληση επιχρίσματος. (αρχείο Μπισκίνη Δ.)

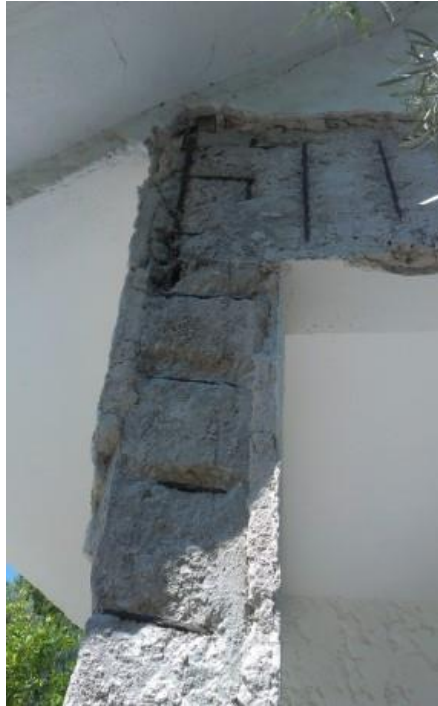
*Εικόνα 19: Βλάβη από ενανθράκωση σε οπλισμένο σκυρόδεμα σε προχωρημένο βαθμό.
(Σιώμος)*

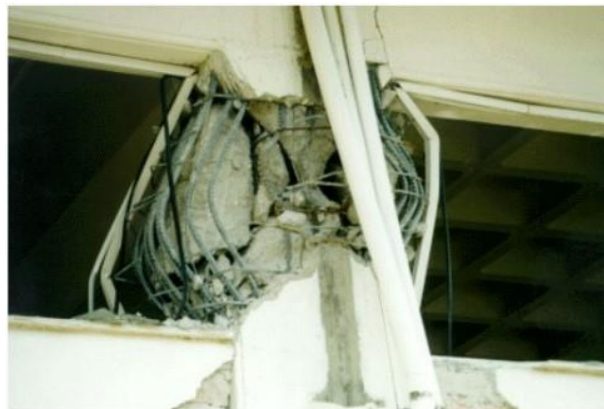
Εικόνα 27: Βλάβη σε κοντό υποστυλώμα. (αρχείο Μπισκίνη Δ.)

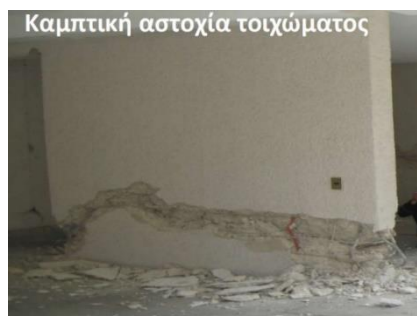
Εικόνα 31: Βλάβη φέροντος τοιχώματος λόγω κάμψης και θλίψης. (αρχείο Μπισκίνη Δ.)

2. Βλάβες καμπτικού χαρακτήρα (οριζόντιες ρωγμές). Η αστοχία σχετίζεται με την παραμόρφωση του εδάφους στη διάρκεια του σεισμού και τις καμπτικές ροπές που αναπτύσσονται κυρίως στη βάση του τοιχώματος. Οι οριζόντιες ρηγματώσεις εμφανίζονται πιο σπάνια.

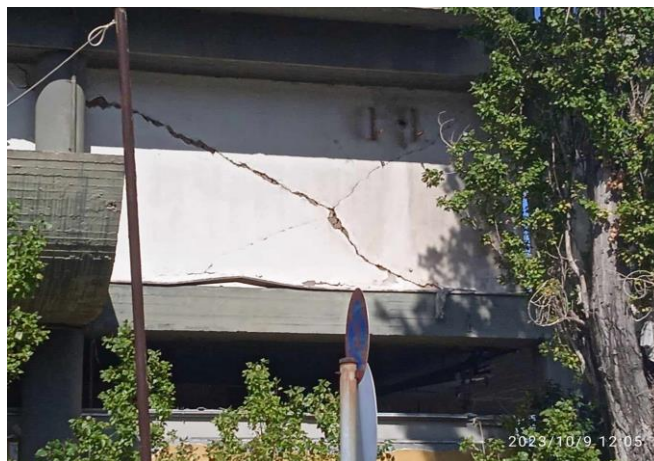
Εικόνα 43: Διατμητική ρηγματώση σε τοιχοπλήρωση. (προσωπικό αρχείο)

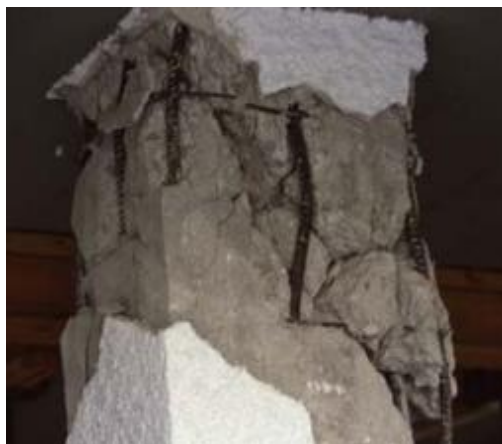
Εικόνα 47: Πλήρης αποδιοργάνωση του σκυροδέματος και λυγισμός των ράβδων. (αρχείο Μπισκίνη Δ.)

3. Βαριές βλάβες (βλάβες βαθμού Δ): Παρατηρείται θραύση του σκυροδέματος στο στοιχείο, λυγισμός των διαμηκών ράβδων και θραύση ή διαρροή των συνδετήρων.

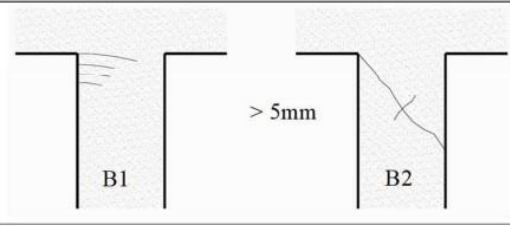
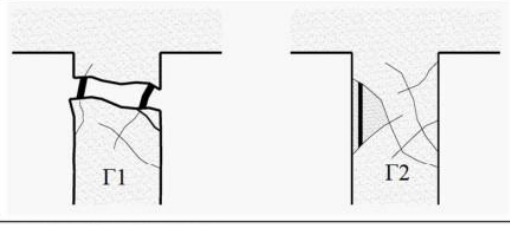
Εικόνα 48: Τυπικοί βαθμοί βλαβών υποστυλωμάτων (και δοκών). (KAN.ΕΠΕ. 2022)

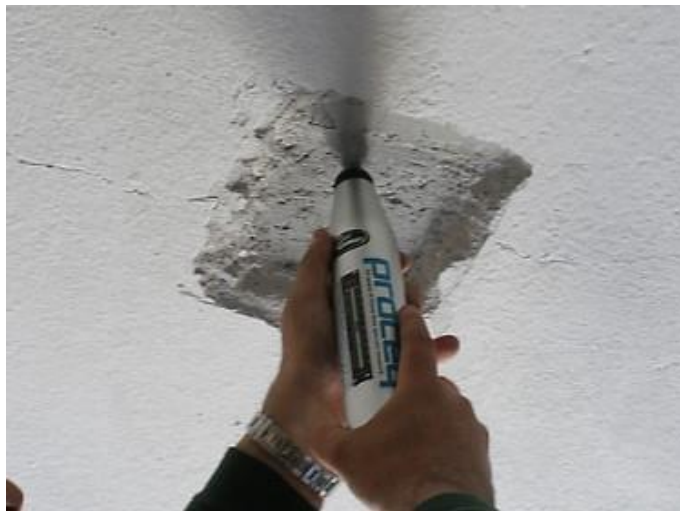
Εικόνα 59: Μέτρηση με κρουσίμετρο. (Βασιλούδας 2017)

Η κρουσιμέτρηση πρέπει να συνδυάζεται και με άλλη μέθοδο για να είναι πιο ακριβή τα αποτελέσματα καθώς απαιτούνται συχνές βαθμονομήσεις του οργάνου ανάλογα με τον τσιμέντου και την ποιότητα των αδρανών που συναντάμε. Επιπλέον, τα αποτελέσματα επηρεάζονται από τις επιφανειακές συνθήκες και τις διαστάσεις του στοιχείου. Η αξιοπιστία των αποτελεσμάτων είναι επαρκής για βάθος μέχρι 30 mm. Είναι μέγιστης σημασίας η επιφάνεια να είναι απολύτως λεία για μεγαλύτερη αξιοπιστία. Ακατάλληλες επιφάνειες δεν είναι μόνο οι ανώμαλες αλλά και αυτές που προκύπτουν από κοπή. Επιπρόσθετα, η μέτρηση πρέπει να γίνεται σε ξηρό στοιχείο και όχι σε δοκίμιο με υψηλό ποσοστό υγρασίας. Μεγάλη απόκλιση μεταξύ της πραγματικής αντοχής του σκυροδέματος και αυτής που μετράται είναι ο βαθμός και το βάθος της ενανθράκωσης. Για αυτό το λόγο είναι απαραίτητο να αφαιρεθεί μια επιφανειακή στρώση πάχους 5 mm από το στοιχείο.

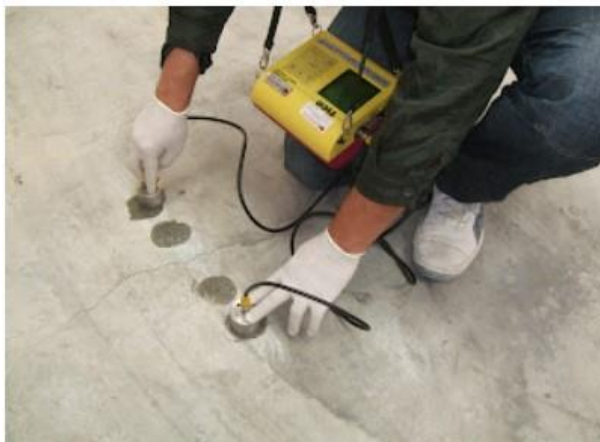
Εικόνα 60: Προσδιορισμός βάθους ρωγμής με υπέρηχο. (Σιδέρης)

3. Χρήση υπερήχων: Με τη χρήση υπέρηχων μπορεί να εκτιμηθεί η ποιότητα και η ομοιομορφία του σκυροδέματος. Η μέθοδος είναι δημοφιλής γιατί με τη βοήθεια της εκτιμάται η θλιπτική αντοχή, το μέτρο ελαστικότητας και η σταθερά Poisson. Οι τιμές που προκύπτουν από την υφή της επιφάνειας, την υγρασία και τη θερμοκρασία, τη διαμόρφωση του οπλισμού, την πυκνότητα του σκυροδέματος και τις διαβαθμίσεις των αδρανών και τις εσωτερικές ατέλειες.

Η συσκευή αποτελείται από δύο κρυστάλλους που χρησιμοποιούνται ως πομπός και δέκτης και ένα μετρητή που προσδιορίζει το χρόνο που χρειάζεται ο υπέρηχος για να διανύσει το υπό εξέταση δοκίμιο σκυροδέματος. Για να περάσει το σύνολο των υπερηχητικών κυμάτων μέσα στη μάζα σκυροδέματος πρέπει να τοποθετείται μια

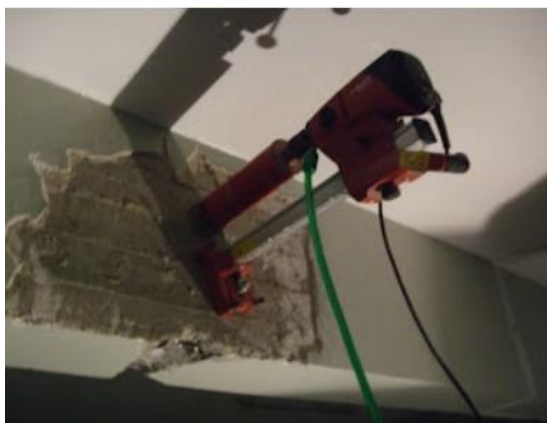
Εικόνα 61: Λήψη κυλινδρικού δοκιμίου από δοκό. (Σιδέρης)

Ο ελάχιστος αριθμός πυρήνων που λαμβάνονται είναι 3 και μπορούν να φτάσουν τους 12 σε περίπτωση επανελέγχου. Επειδή ένας πυρήνας μπορεί να αστοχήσει λαμβάνονται και δύο εφεδρικοί πυρήνες. Συνήθως λαμβάνονται 2 πυρήνες ανά όροφο και 8 κατ' ελάχιστο ανά κτίριο. Με τη λήψη πυρήνα επέρχεται αποκάλυψη του οπλισμού που μπορεί να απομακρυνθεί για μέτρηση των ιδιοτήτων του. Αν ο πυρήνας περιέχει ράβδο οπλισμού πρέπει να μην ελέγχεται σε θλίψη γιατί η ράβδος προκαλεί μείωση της αντοχής του σκυροδέματος.

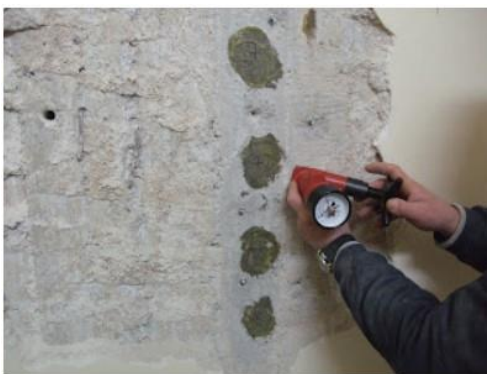
Εικόνα 62: Δοκιμή εξόλκευσης ήλου. (Σιδέρης)

2. Χρήση εξολκέα: Η χρήση εξολκέα μετρά τη θλιπτική αντοχή του σκυροδέματος. Συσχετίζεται η θλιπτική αντοχή του σκυροδέματος με τη δύναμη που απαιτείται για την εξαγωγή ενός ειδικού μπουλονιού από την επιφάνεια του. Αντί για μπουλόني μπορεί να χρησιμοποιηθεί κυκλική μεταλλική πλάκα που συγκολλάται στην επιφάνεια του στοιχείου και εφελκύεται από ειδικό όργανο μέχρι να γίνει θραύση του σκυροδέματος. Συνήθως η μέθοδος δίνει ικανοποιητικά αποτελέσματα.

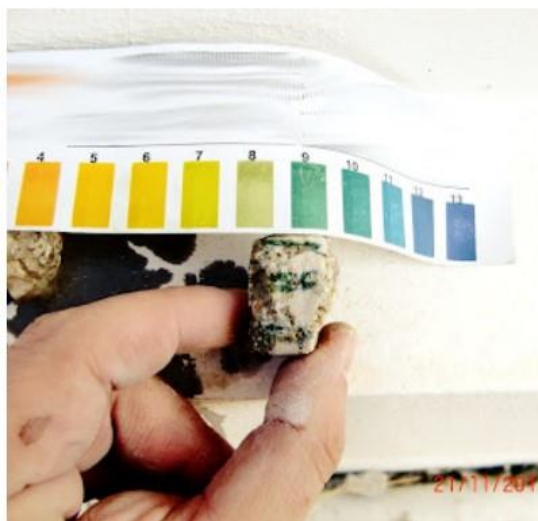
Εικόνα 63: Μέτρηση pH για δοκίμιο σκυροδέματος. (Σιδέρης)

1. Έλεγχος του βάθους ενανθράκωσης: Η επιφανειακή ενανθράκωση του σκυροδέματος έχει ως αποτέλεσμα την απώλεια της αλκαλικής προστασίας της επικάλυψης σε διάβρωση. Το βάθος της ενανθράκωσης μετριέται με εφαρμογή διαλύματος φαινυλοφθαλείνης στην επιφάνεια του σκυροδέματος. Το χρώμα της επιφάνειας του σκυροδέματος μετά το ψεκάσμο συγκρίνεται με αποτελέσματα ελέγχων που δείχνουν τις περιοχές σοβαρής ενανθράκωσης. Το χρώμα του σκυροδέματος μεταβάλλεται σε βιολετί όταν η τιμή του $\text{pH} > 9.5$. Σε $\text{pH} < 9$ το σκυρόδεμα δεν αλλάζει χρώμα.

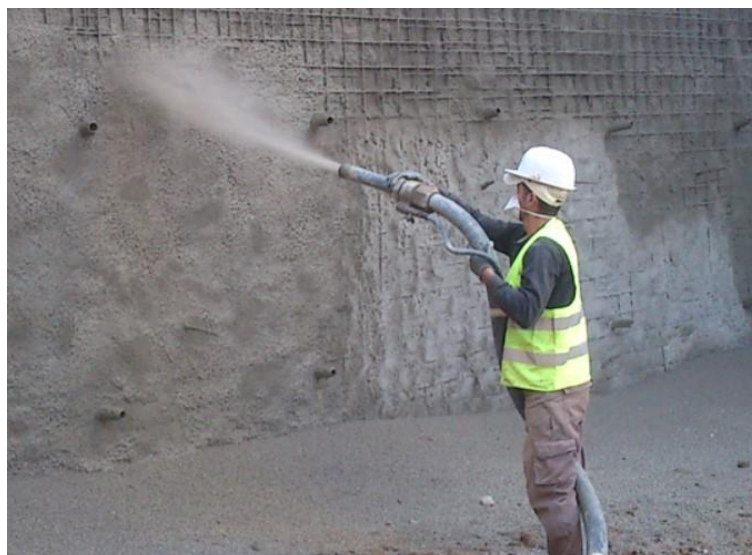
Εικόνα 64: Εφαρμογή εκτοξευόμενου σκυροδέματος. (αρχείο Μπισκίνη Δ.)

Το εκτοξευόμενο σκυρόδεμα (gunitite) είναι σκυρόδεμα λεπτής διαβάθμισης αδρανών που σκυροδετείτε με εκτόξευση. Ως υλικό είναι μια αρκετά καλή λύση για επισκευές εφόσον υπάρχει ο κατάλληλος εξοπλισμός και το προσωπικό είναι σωστά εκπαιδευμένο. Η εφαρμογή του είναι σχετικά εύκολη καθώς δεν απαιτούνται καλούπια και μπορεί να χρησιμοποιηθεί για επιφάνειες οποιασδήποτε κλίσης και σε οροφές. Επιπρόσθετα, εξασφαλίζεται καλή πρόσφυση μεταξύ παλαιού και νέου σκυροδέματος λόγω της μεγάλης ταχύτητας εκτόξευσης και η υψηλή του αντοχή εξαιτίας του χαμηλού λόγου νερού προς τσιμέντο. Το εκτοξευόμενο σκυρόδεμα εφαρμόζεται είτε με μέθοδο ξηρής ανάμειξης είτε με μέθοδο υγρής ανάμειξης των υλικών ανάλογα με τις ιδιότητες που πρέπει να εξασφαλιστούν. (Δρίτσος 2005, σελ. 68)

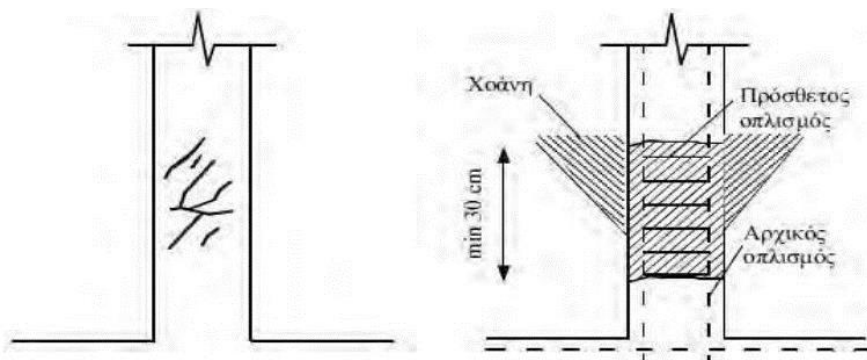
Εικόνα 67: Αποκατάσταση υποστυλώματος με πλήρη αποδιοργάνωση του σκυροδέματος στη βλαφθείσα περιοχή. (Σπυράκος 2004, σελ.84)

Όταν εμφανίζεται πλήρης αποδιοργάνωση του σκυροδέματος που συνοδεύεται από διάρρηξη των συνδετήρων και λυγισμό των κατακόρυφων ράβδων, γίνεται επισκευή με τον παρακάτω τρόπο:

1. Υποστύλωση των δοκών που συντρέχουν στο υπόψη υποστυλώμα
2. Πλήρης καθαίρεση του αποδιοργανωμένου τμήματος του σκυροδέματος του υποστυλώματος σε ύψος τουλάχιστον 30cm.
3. Έλεγχος και ενίσχυση του διαμήκους οπλισμού όπου αυτό απαιτείται
4. Προσθήκη πυκνών συνδετήρων
5. Τοποθέτηση ξυλοτύπου
6. Διάστρωση έγχυτου σκυροδέματος ή έτοιμου κονιάματος

Αν χρησιμοποιηθεί μανδύας σκυροδέματος πρέπει να δοθεί ιδιαίτερη σημασία στη συστολή ξήρανσης του νέου σκυροδέματος, γιατί η συστολή ξήρανσης του νέου υλικού περιορίζεται από το υφιστάμενο σκυρόδεμα. Για αυτό το λόγο αναπτύσσονται εφελκυστικές τάσεις που μπορεί να οδηγήσουν σε ρηγμάτωση του μανδύα κάθετα στον άξονα του στοιχείου. Το πρόβλημα μπορεί να προληφθεί αν στο νέο σκυρόδεμα προστεθούν κατάλληλα χημικά πρόσθετα ή αν το τσιμέντο αντικατασταθεί από μη συρρικνούμενη κονία. Επιπλέον, είναι αναγκαία η πλήρης αποφόρτιση του υποστυλώματος για να αποφευχθούν παραμορφώσεις λόγω συστολής ξήρανσης όταν παραλάβει φορτία. Η απόληξη του ξυλότυπου με μορφή χοάνης διευκολύνει τη σκυροδέτηση και τη συμπίκνωση του νέου σκυροδέματος. (Σπυράκος 2004, σελ. 83-85)

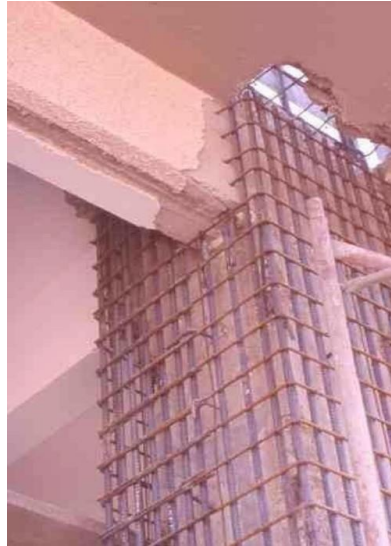
Εικόνα 79: Ενίσχυση με μανδύα από οπλισμένο σκυρόδεμα. (Δρίτσος 2005)

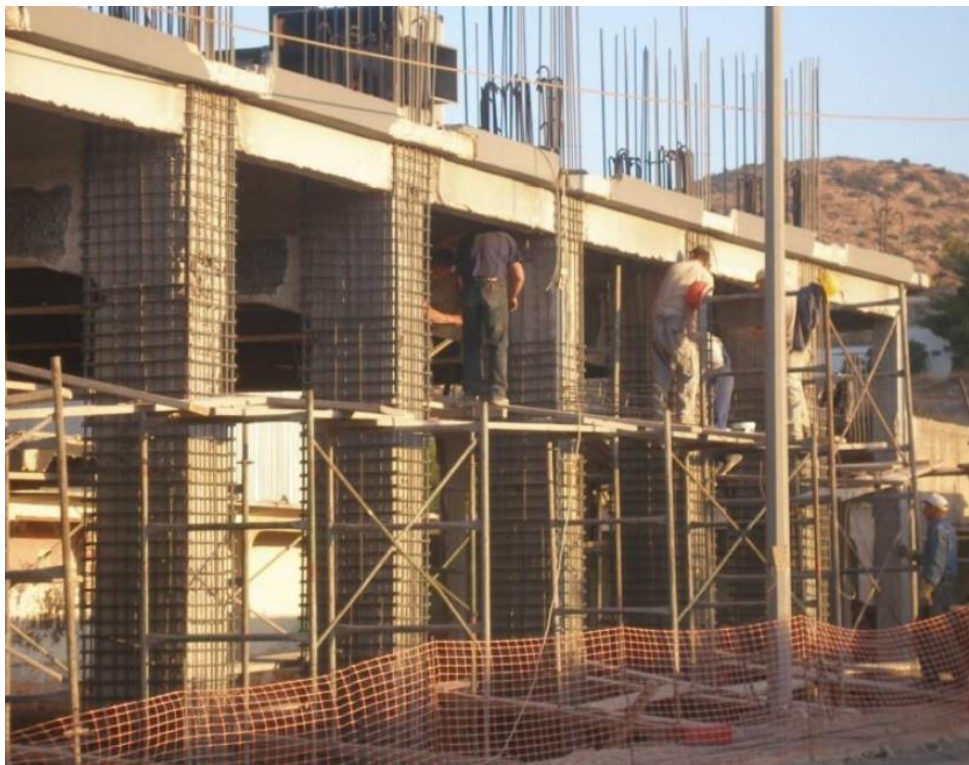
Εικόνα 80: Ενίσχυση με μανδύα από οπλισμένο σκυρόδεμα. (αρχείο Μπισκίνη Δ.)

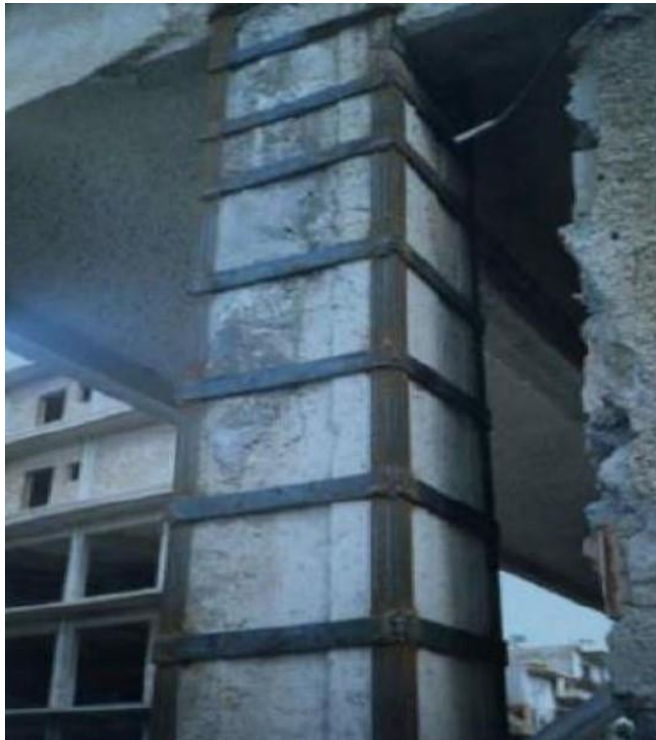
Εικόνα 82: Χρήση μεταλλικού κλωβού. (αρχείο Μπισκίνη Δ.)

μεταλλικά γωνιακά ελάσματα στις κορυφές του στοιχείου που συσφίγγονται με ειδικά κλειδιά για να επιβληθεί περίσφιγξη. Η σύνδεση των γωνιακών ελασμάτων με το στοιχείο γίνεται είτε με συγκόλληση είτε κοχλιωτά με χρήση χημικών πακτωμένων αγκυρίων. Πάνω στα γωνιακά ελάσματα συγκολλούνται οριζόντια μεταλλικά ελάσματα. Το κενό μεταξύ του μεταλλικού κλωβού και του σκυροδέματος πληρώνεται με μη συρρικνούμενη κονία. Για τη διαμόρφωση της επιφανειακής στρώσης γίνεται με ισχυρή τσιμεντοκονία που οπλίζεται με ελαφρύ δομικό πλέγμα. Αν το ύψος του υποστυλώματος είναι $h/d \leq 3$, αντί για μεταλλικά ελάσματα μπορούν να χρησιμοποιηθούν πλήρως χαλύβδινα φύλλα.

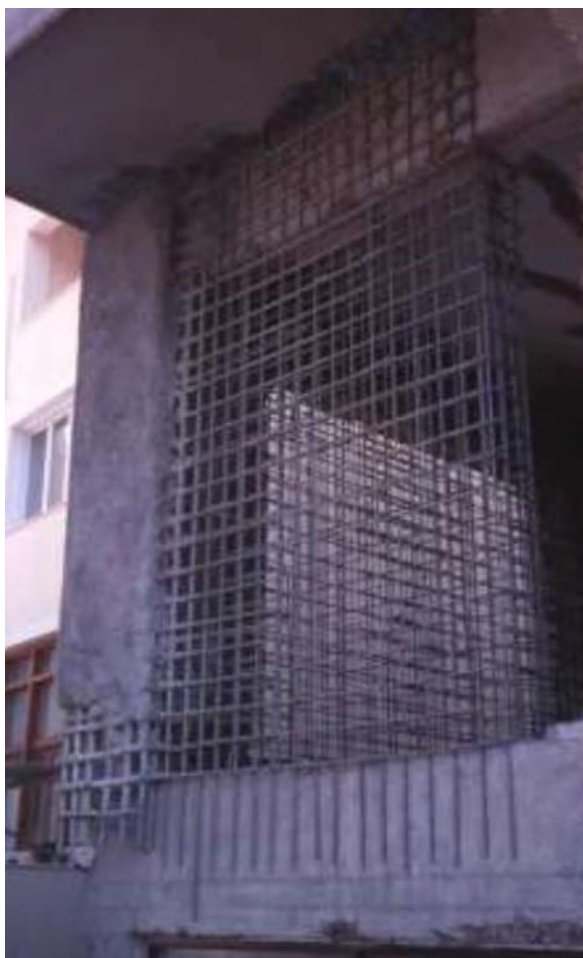
Εικόνα 87: Προσθήκη Τοιχώματος σε Επέκταση Υποστυλώματος. (αρχείο Μπισκίνη Δ.)

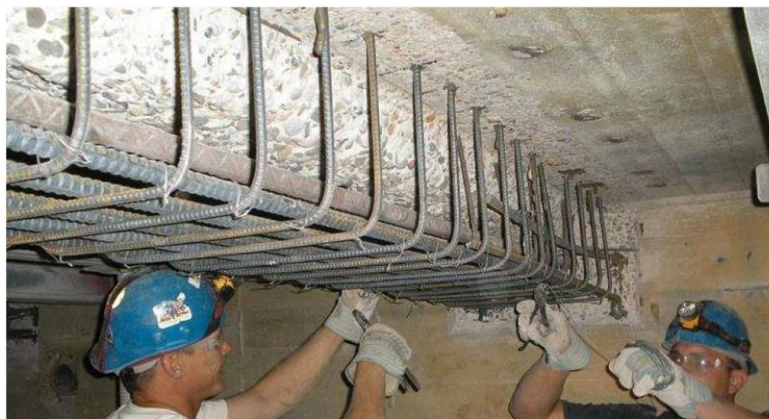
Εικόνα 89: Κατασκευή μανδύα οπλισμένου σκυροδέματος σε δοκό.

Πριν τη σκυροδέτηση του μανδύα τοποθετούνται νέοι διαμήκεις οπλισμοί στην εφελκυστική παρειά και συνδετήρες περιμετρικά της δοκού. Για το μανδύα μπορεί να χρησιμοποιηθεί τόσο έγχυτο όσο και εκτοξευόμενο σκυρόδεμα. Για κατασκευαστική ευκολία προτιμάται εκτοξευόμενο σκυρόδεμα. Αν δεν είναι δυνατή η θραύση της πλάκας στην περιοχή πάνω από τη θλιβόμενη παρειά της δοκού για να κατασκευαστεί κλειστός μανδύας, επιλέγεται

ανοικτός μανδύας. Ιδιαίτερη προσοχή απαιτείται για την εξασφάλιση της επαρκούς αγκύρωσης των συνδετήρων. (Σπυράκος 2004, σελ.81-82)

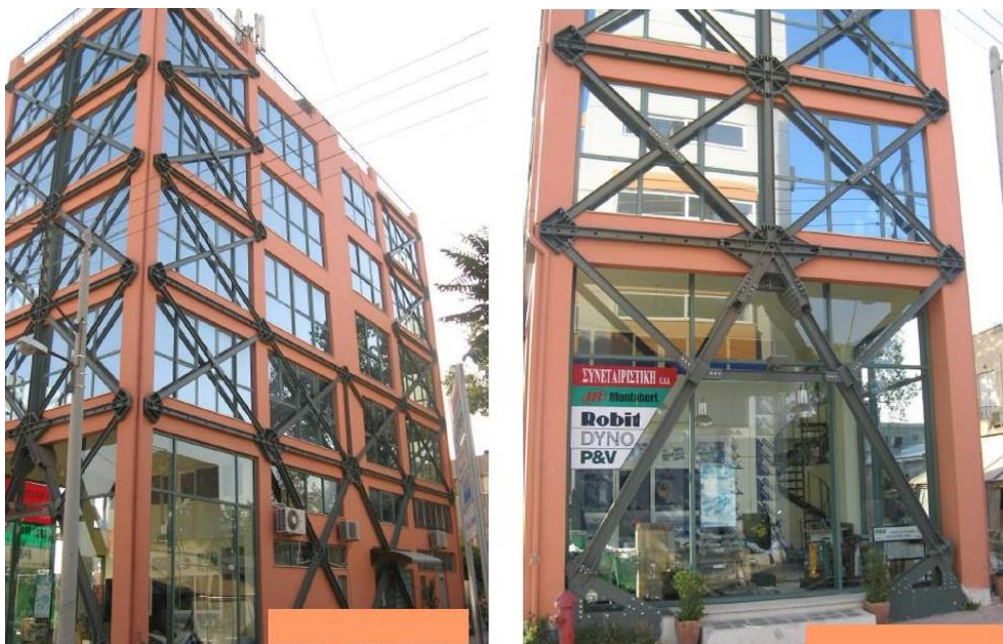
Εικόνα 94: Εξωτερικά μεταλλικά συστήματα σε κτίριο. (αρχείο Μπισκίνη Δ.)

Η επέμβαση στο παραπάνω κτίριο έχει αλλοιώσει αρχιτεκτονικά τις όψεις του. Αν υπήρχε αρχιτεκτονικός σχεδιασμός για το εξωτερικό της ενίσχυσης και δεν ήταν ορατός ο μεταλλικός σκελετός το αρχιτεκτονικό και αισθητικό αποτέλεσμα θα ήταν πιο άρτιο.

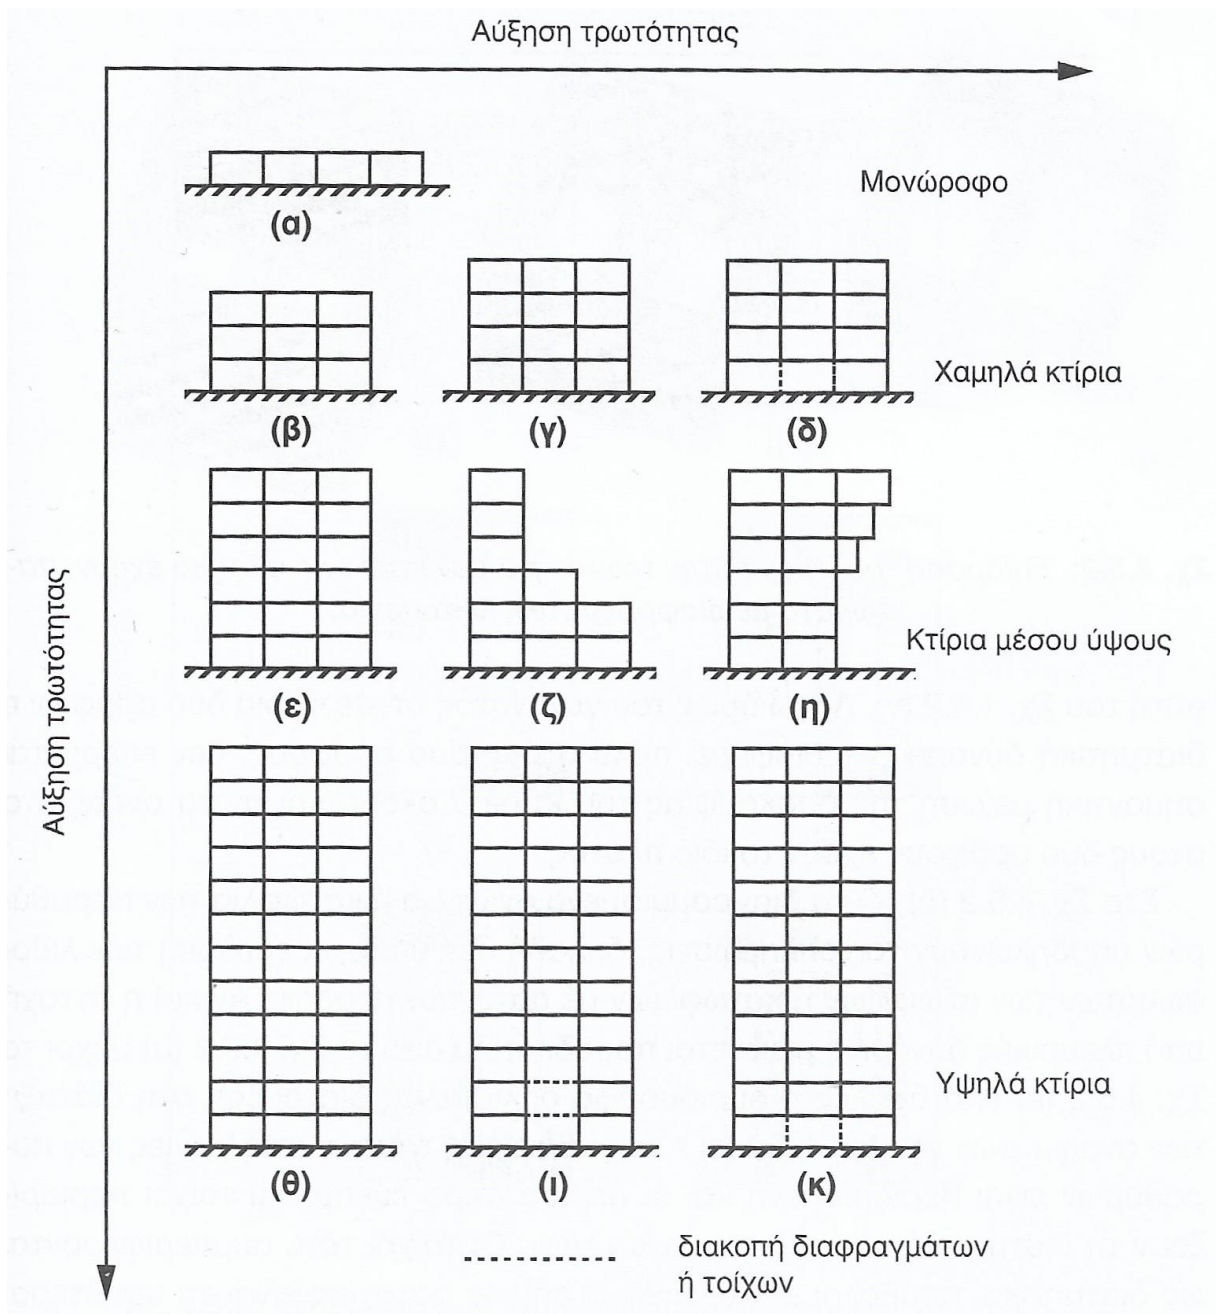
Η αύξηση της τρωτότητας του κτιρίου είναι ανάλογη του ύψους του κτιρίου. Τα μονώροφα κτίρια έχουν μεγαλύτερη αντοχή σε σεισμό σε σχέση με τα πολυώροφα. Στα πολυώροφα κτίρια η τρωτότητα σχετίζεται και με την ύπαρξη ασυμμετρίας καθ' ύψος. Στην Ελλάδα συνήθως τα κτίρια από φέρουσα τοιχοποιία αποτελούνται από δύο ή τρεις ορόφους ενώ σπάνια συναντώνται κτίρια με περισσότερους ορόφους. (Καραντώνη 2012, σελ. 192-193)

Εικόνα 97: Η τρωτότητα του κτιρίου ανάλογα με το ύψος και τη συμμετρία του. (Καραντώνη 2012, σελ.193)

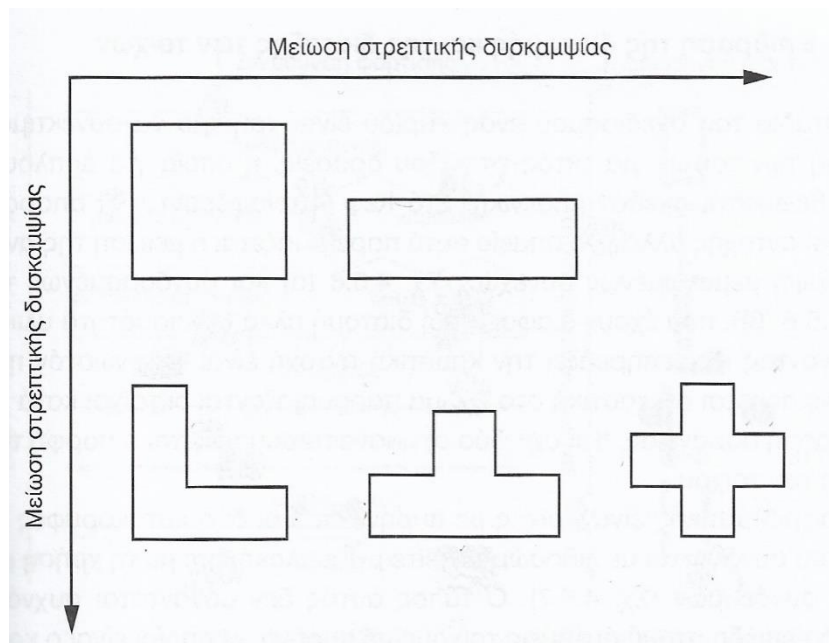
Η μορφή και το σχήμα της περιμέτρου του κτιρίου έχει μεγάλη σημασία καθώς επηρεάζει τη στρεπτική δυσκαμψία του κτιρίου. Η απλότητα της κάτοψης εξασφαλίζει ομαλή μεταφορά των δυνάμεων. Αν το σχήμα της κάτοψης είναι περίπλοκο μπορεί να γίνει διαχωρισμός με αρμούς και να δημιουργηθούν ξεχωριστά τμήματα που να ικανοποιούν τις απαιτήσεις συμμετρίας. Επιπρόσθετα, σημαντική επίδραση στη στρεπτική δυσκαμψία του

Εικόνα 98: Η στρεπτική δυσκαμψία του κτιρίου ανάλογα με τη μορφή της κάτοψης. (Καραντώνη 2012, σελ.197)

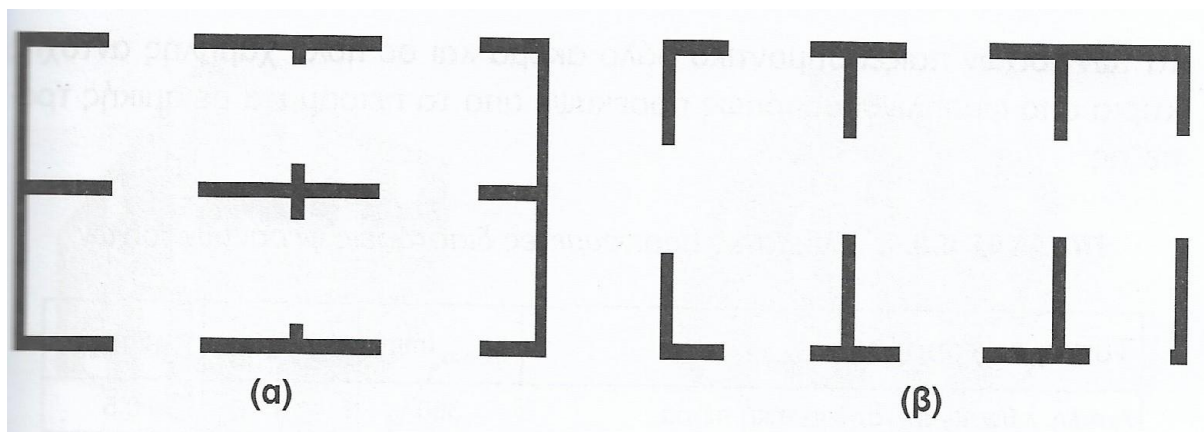
Η ασυμμετρία στην διάταξη των τοίχων μπορεί να δημιουργήσει στροφή στο κτίριο. Οι φέροντες τοίχοι είναι αναγκαίο να είναι ισοκατανεμημένοι και στις δύο διευθύνσεις και συμμετρικά τοποθετημένοι σε κάθε κατεύθυνση. Προκειμένου να δημιουργείται αντίσταση στη στρέψη οι τοίχοι πρέπει να βρίσκονται στη περίμετρο του κτιρίου και στις γωνίες. (Καραντώνη 2012, σελ. 174-175)

Εικόνα 100: α) συμμετρική και ομοιόμορφη και β) συμμετρική και όχι ομοιόμορφη κατανομή τοίχων σε κάτοψη. (Καραντώνη 2012, σελ.175)

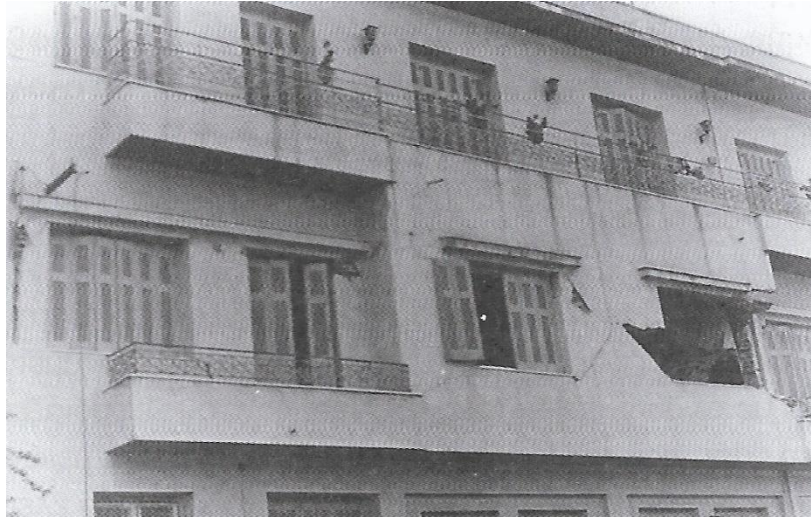
Μεγάλη τρωτότητα εμφανίζουν τα έρκερ (τοίχος εν προβόλω), αφού σε σεισμό υποβάλλονται σε μεγάλη μετακίνηση πλακών – προβόλων που στηρίζονται σε αυτές. Η στήριξη τοίχων σε προβόλους απαγορεύεται. (Καραντώνη 2012, σελ. 173)

Εικόνα 102: Μερική κατάρρευση έρκερ. (Καραντώνη 2012, σελ.173)

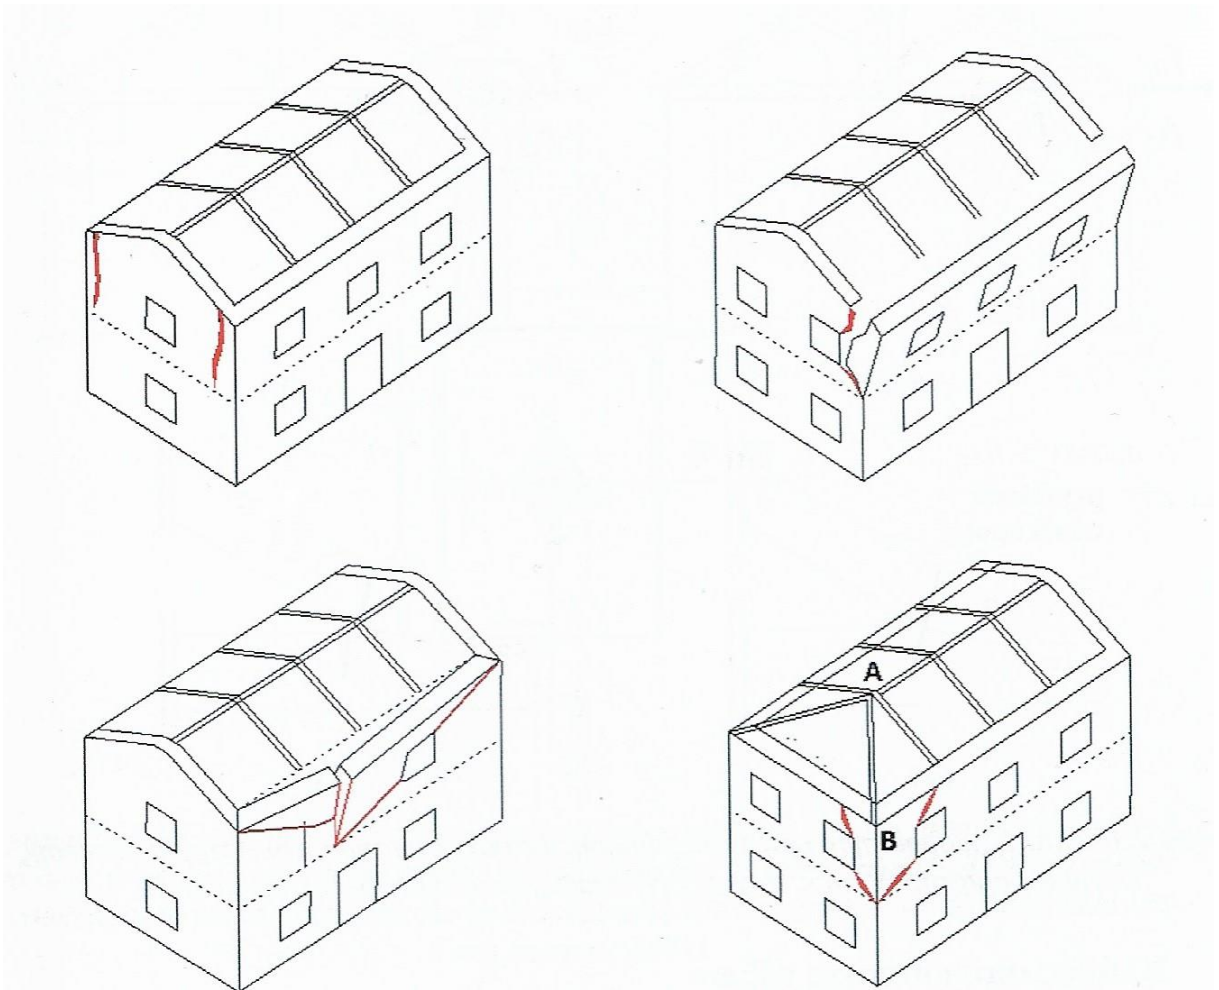
Εικόνα 106: Ανάπτυξη ρωγμών λόγω ωθήσεων της στέγης. (Σπυράκος 2019, σελ.37)

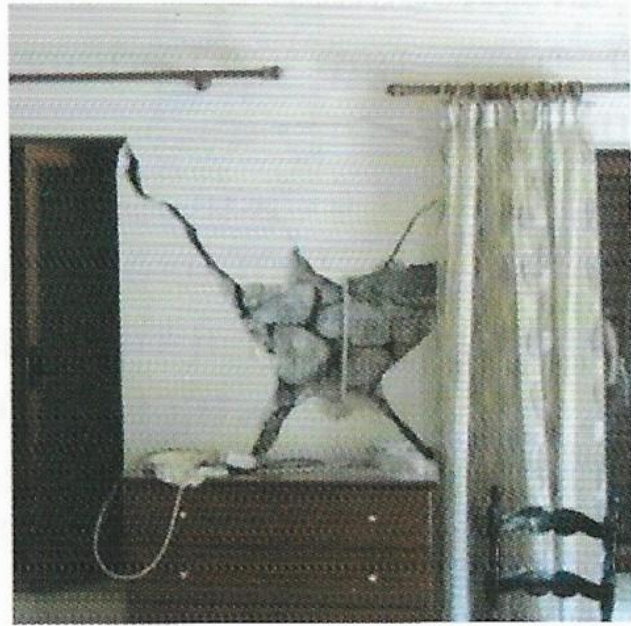
Εικόνα 109: Διάτμηση πεσσού. Εμφάνιση χιαστί ρωγμής. (Σπυράκος 2019, σελ.44)

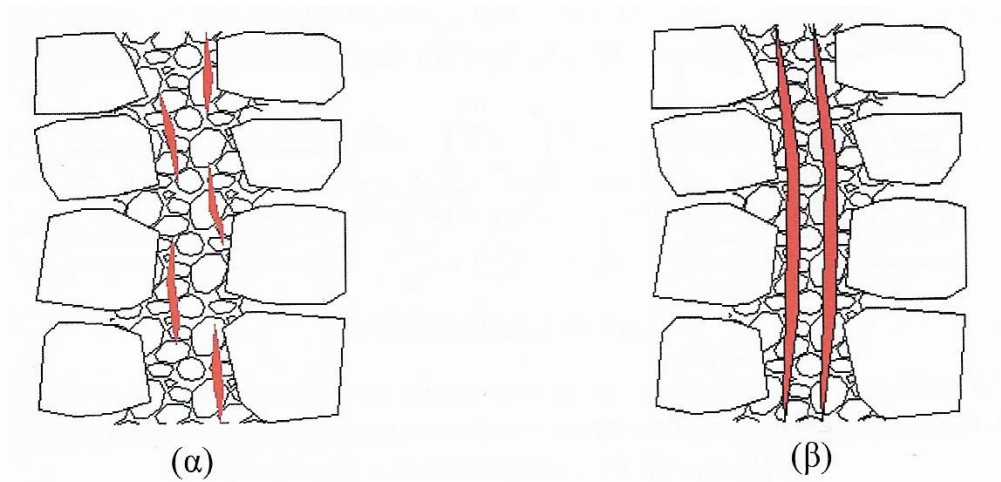
Σε μονόστρωτες και δίστρωτες τοιχοποιίες αναπτύσσονται ρωγμές στην όψη της τοιχοποιίας ενώ στις τρίστρωτες (και στις δίστρωτες) τοιχοποιίες αναπτύσσονται κατακόρυφες ρωγμές κατά μήκος της ασθενούς εσωτερικής στρώσης που αποτελείται από μικρούς λίθους και κονίαμα. Οι κατά μήκος ρωγμές του στοιχείου αναπτύσσονται σε 3 φάσεις. Αρχικά, εμφανίζεται αποκόλληση της επικάλυψης αν υπάρχει, ύστερα δημιουργούνται ασυνεχείς κατακόρυφες ρωγμές στις όψεις και στο εσωτερικό του τοίχου και τέλος οι ρηγματώσεις του δεύτερου σταδίου συνδέονται και δημιουργούν ρωγμές μεγάλου μήκους που μπορούν να διαχωρίσουν τον τοίχο σε δύο ή τρία κατακόρυφα στοιχεία. (Σπυράκος 2019, σελ. 32-34)

Εικόνα 117: Ανάπτυξη ρωγμών σε ασθενή στρώση τρίστρωτης τοιχοποιίας α) 2^η φάση: μικρές ρωγμές, β) 3^η φάση: μεγάλες ρωγμές. (Σπυράκος 2019, σελ.33)

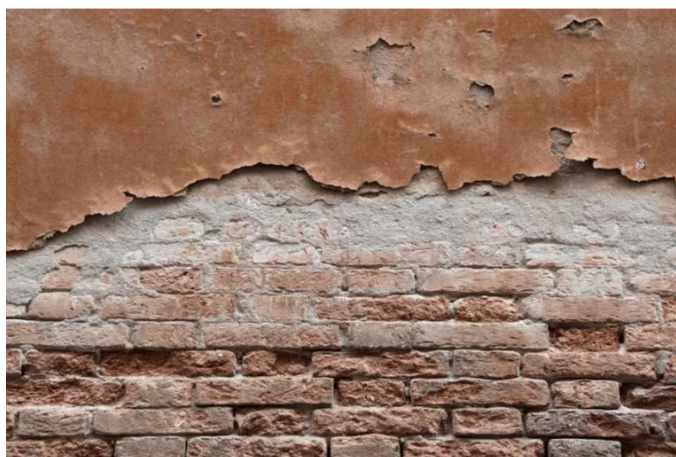
Στις υφιστάμενες τοιχοποιίες συναντάται συχνά ανερχόμενη υγρασία που προκαλεί διάβρωση του συνδετικού κονιάματος σε μεγάλο ύψος πάνω από το έδαφος.

Εικόνα 137: Διάβρωση επιχρίσματος και κονιάματος από ανερχόμενη υγρασία. (SIKA Hellas)

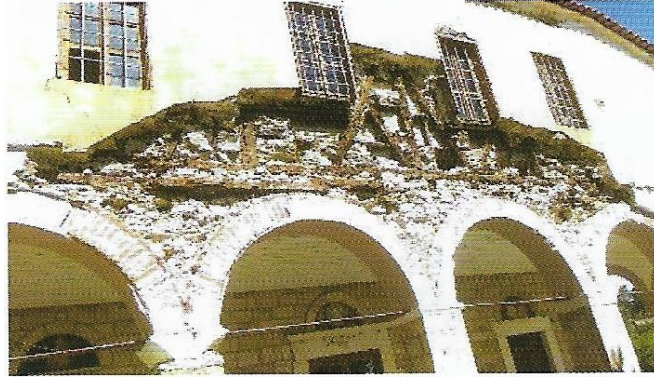
Στις περισσότερες περιπτώσεις οι βλάβες στο τμήμα της ξυλόπηκτης τοιχοποιίας εντοπίζονται στο κάτω μέρος όπου είναι σε επαφή με τη στέψη της λιθοδομής. Η βασική αιτία της βλάβης είναι η διαμόρφωση του φορέα καθώς η λιθοδομή είναι άκαμπτη ενώ η ξυλόπηκτη τοιχοποιία είναι πιο εύκαμπτη. Άλλη μια αιτία των βλαβών είναι η ύπαρξη εντόμων και υγρασίας στα ξύλινα στοιχεία. (Σπυράκος 2019, σελ. 46-47)

Εικόνα 139: Βλάβη σε ξυλόπηκτη τοιχοποιία. (Σπυράκος 2019, σελ.46)

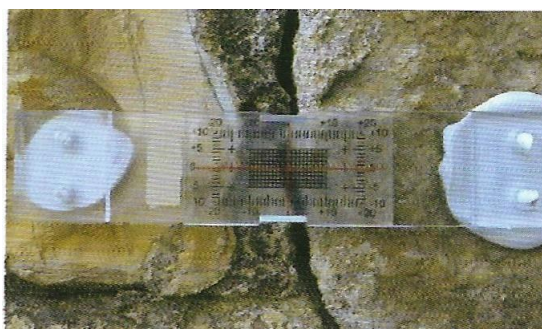
Για τη μέτρηση του εύρους μίας ρωγμής χρησιμοποιείται πλαστικός κανόνας που φέρει γραμμές γνωστού πάχους . Η παρακολούθηση της εξέλιξης των ρηγματώσεων μίας κατασκευής γίνεται επίσης με λεπτομερή αποτύπωση, φωτογράφιση και σύγκριση των στοιχείων σε μεταγενέστερο χρόνο με τη νέα κατάσταση στην οποία πιθανώς βρίσκεται η ρωγμή. (Καραντώνη 2012, σελ. 144-145)

Εικόνα 141: Μέτρηση ρωγμής με ρωγμόμετρο. (Σπυράκος 2019, σελ.51)

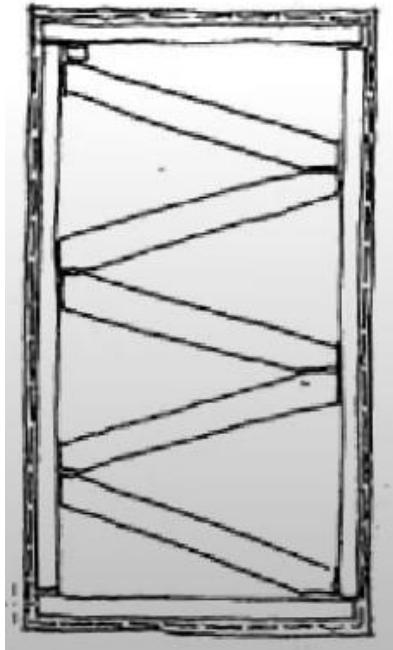
Για στερέωση ανοιγμάτων που τείνουν να καταρρεύσουν χρησιμοποιούνται ξύλινες σανίδες με τρόπο που απεικονίζονται στις παρακάτω εικόνες. Στην επιφάνεια όπου ακουμπούν οι σανίδες μπορεί να χρησιμοποιηθεί τσόχα ώστε να μην τραυματιστεί η τοιχοποιία και πλαίσιο από σανίδες. Τα κενά κλείνονται μέσω σφήνας. Η ξύλινη κατασκευή προσαρμόζεται ανάλογα με τον τύπο του ανοίγματος και με το αν πρέπει να εξασφαλίζεται είσοδος στο εσωτερικό του κτιρίου.

Εικόνα 147: Υποστύλωση που δεν επιτρέπει την είσοδο στο χώρο. (αρχείο Ρουμπιέν Δ.)

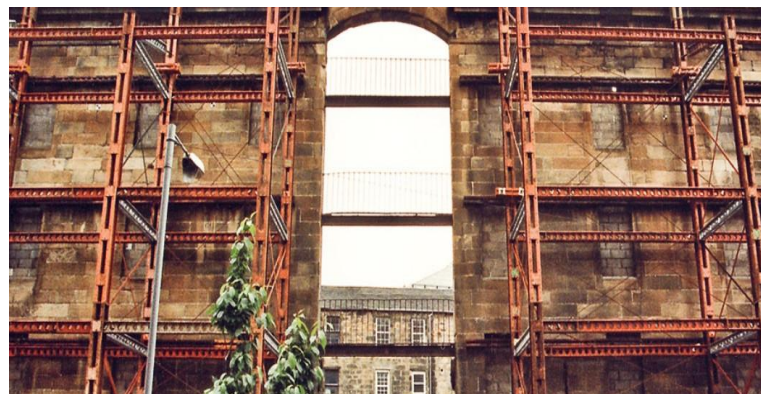
Ένας άλλος τρόπος στήριξης είναι η χρήση μεταλλικών κριωμάτων με τη μορφή αντιστήριξης ή δικτυώματος. Η συνήθης λύση είναι να τοποθετούνται οριζόντια δικτυώματα καθ' ύψος της τοιχοποιίας για να μεταφέρουν τον άνεμο και τα άλλα οριζόντια φορτία στα κατακόρυφα δικτυώματα. Τα εξωτερικά έργα υποστήριξης δεν εμποδίζουν την επισκευή των στοιχείων.

Εικόνα 151: Χρήση μεταλλικών κριωμάτων σε φέρουσα τοιχοποιία. (Αβδελάς)

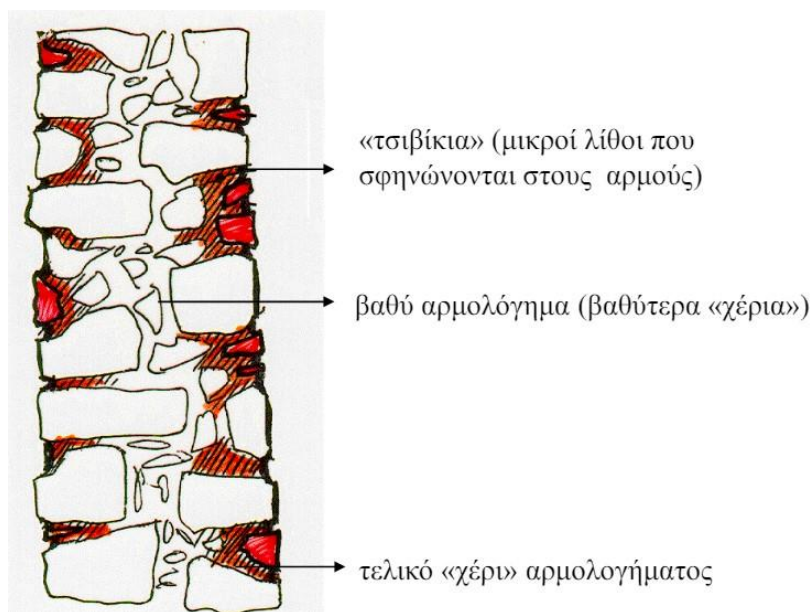
1. Καθαίρεση των υφιστάμενων επιχρισμάτων αν υπάρχουν.
2. Καθαίρεση του κονιάματος αρμού σε βάθος 7 cm .
3. Διαβροχή τοιχοποιίας με νερό με χρήση χαμηλής πίεσης μέχρι κορεσμού. Συνίσταται προσοχή καθώς το νερό δεν πρέπει να παρακρατηθεί ή να επικαθίσει στην τοιχοποιία.
4. Τοποθέτηση του νέου κονιάματος στους αρμούς σε πατητές στρώσεις πάχους 2 – 3 cm προκειμένου να συμπιέζεται και να φεύγει ο αέρας ώστε να αποφεύγεται η συστολή ξήρανσης. (Επειδή το υφιστάμενο κονίαμα δεν αφαιρείται πλήρως, η συνεργασία υφιστάμενου και νέου κονιάματος είναι αναγκαία.)
5. Διαμόρφωση της τελικής επιφάνειας των αρμών, στην ίδια επιφάνεια με τη λιθοδομή χωρίς να σχηματίζονται εσοχές ή προεξοχές. (τελικό αρμολόγημα βλ. στο επόμενο κεφάλαιο)

Εικόνα 159: Διαδικασία για βαθύ αρμολόγημα. (αρχείο Γεωργιάδη Α.)

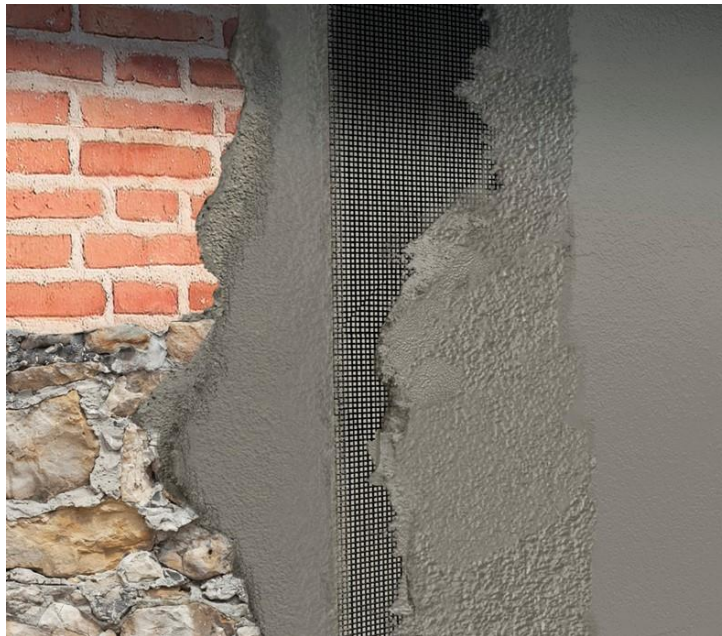
Εικόνα 168: Εφαρμογή ινοπλισμένου επιχρίσματος σε λιθοδομή. (SIKA Hellas)

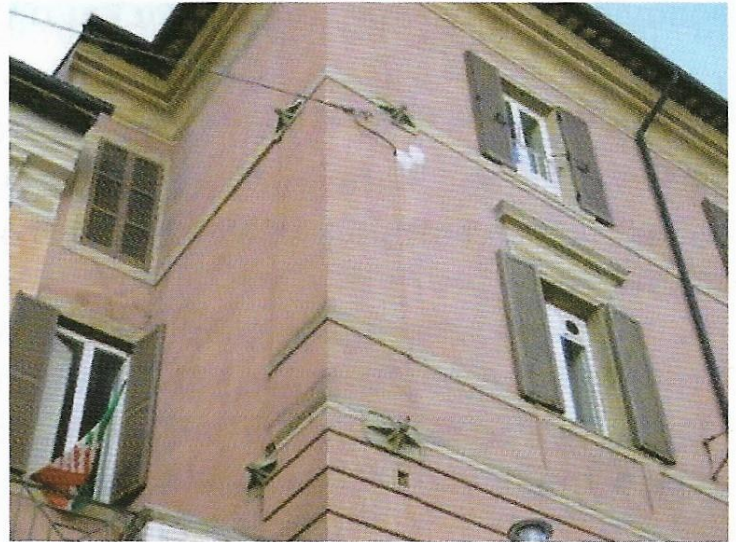
Εικόνα 173: Σύνδεση εγκάρσιων τοίχων μέσω ελκυστήρων. (Σπυράκος 2019, σελ.298)
