**ΤΜΗΜΑ
ΠΟΛΙΤΙΚΩΝ ΜΗΧΑΝΙΚΩΝ**
Πανεπιστήμιο Πελοποννήσου

ΔΙΠΛΩΜΑΤΙΚΗ ΕΡΓΑΣΙΑ

**ΕΠΙΣΚΕΥΕΣ ΚΑΙ ΕΝΙΣΧΥΣΕΙΣ ΚΤΙΡΙΩΝ ΑΠΟ ΟΠΛΙΣΜΕΝΟ ΣΚΥΡΟΔΕΜΑ ΚΑΙ
ΦΕΡΟΥΣΑ ΤΟΙΧΟΠΟΙΑ**

**REPAIRS AND REINFORCEMENTS OF REINFORCED CONCRETE BUILDINGS
AND LOAD – BEARING MASONRY**

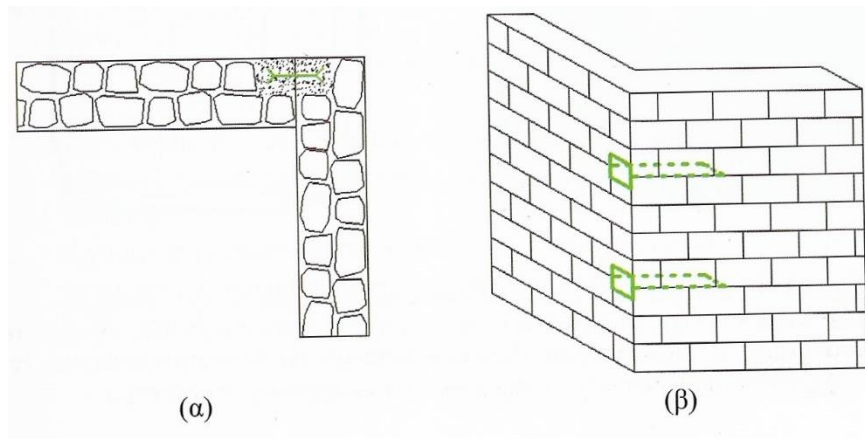
Άλλη μια μέθοδος είναι η χρήση μεταλλικών στοιχείων όπως τα τζινέτια και τα ελάσματα. Αυτά εφαρμόζονται μεταξύ διαδοχικών στρώσεων λιθοσωμάτων με χρήση ισχυρού κονιάματος. Αν η τοιχοποιία είναι λιθοδομή χωρίς σαφείς οριζόντιους αρμούς μπορούν να χρησιμοποιηθούν ράβδοι μικρής διατομής. Ένας άλλος τρόπος για να συνδεθούν εγκάρσιοι τοίχοι είναι η χρήση μεταλλικών γωνιών, καλά αγκυρωμένες στους τοίχους.

Εικόνα 180: α) τζινέτια, β) ελάσματα. (Σπυράκος 2019, σελ.335)

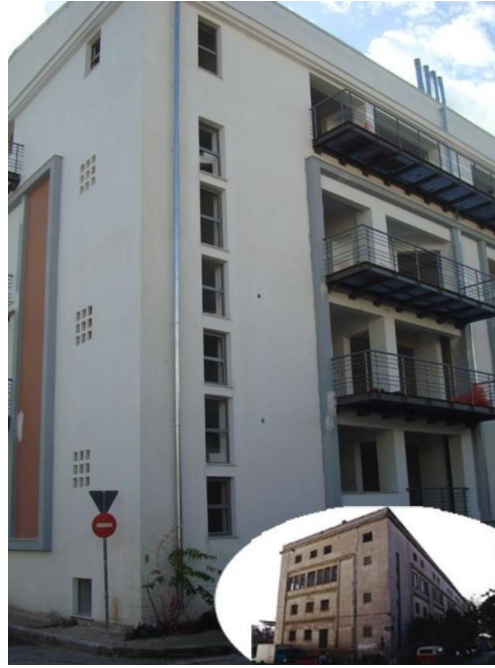
Εικόνα 187: Άποψη του κτιρίου πριν και μετά την επανάχρηση. (αρχείο Αδαμάκη)

- Ενίσχυση των υποστυλωμάτων 35 * 35 cm με έγχυτο μανδύα οπλισμένου σκυροδέματος πάχους 10 cm.
- Ενίσχυση των πλακών με νέα πλάκα από οπλισμένο σκυρόδεμα πάχους πάνω από την υφιστάμενη 10 cm.
- Ενίσχυση τις θεμελίωσης (μεμονωμένα πέλατα και συνδετήριες δοκοί) με νέα (πλάκα γενικής κοιτόστρωσης πάχους 10 cm).
- Τέλος, προτάθηκε η κατασκευή προβόλων σε όλους τις ορόφους του κτιρίου με μεταλλικές διατομές IPE160 και στήριξη σε υφιστάμενες δοκούς και τις νέες πλάκες οπλισμένου σκυροδέματος με τη βοήθεια μεταλλικών λαμών.

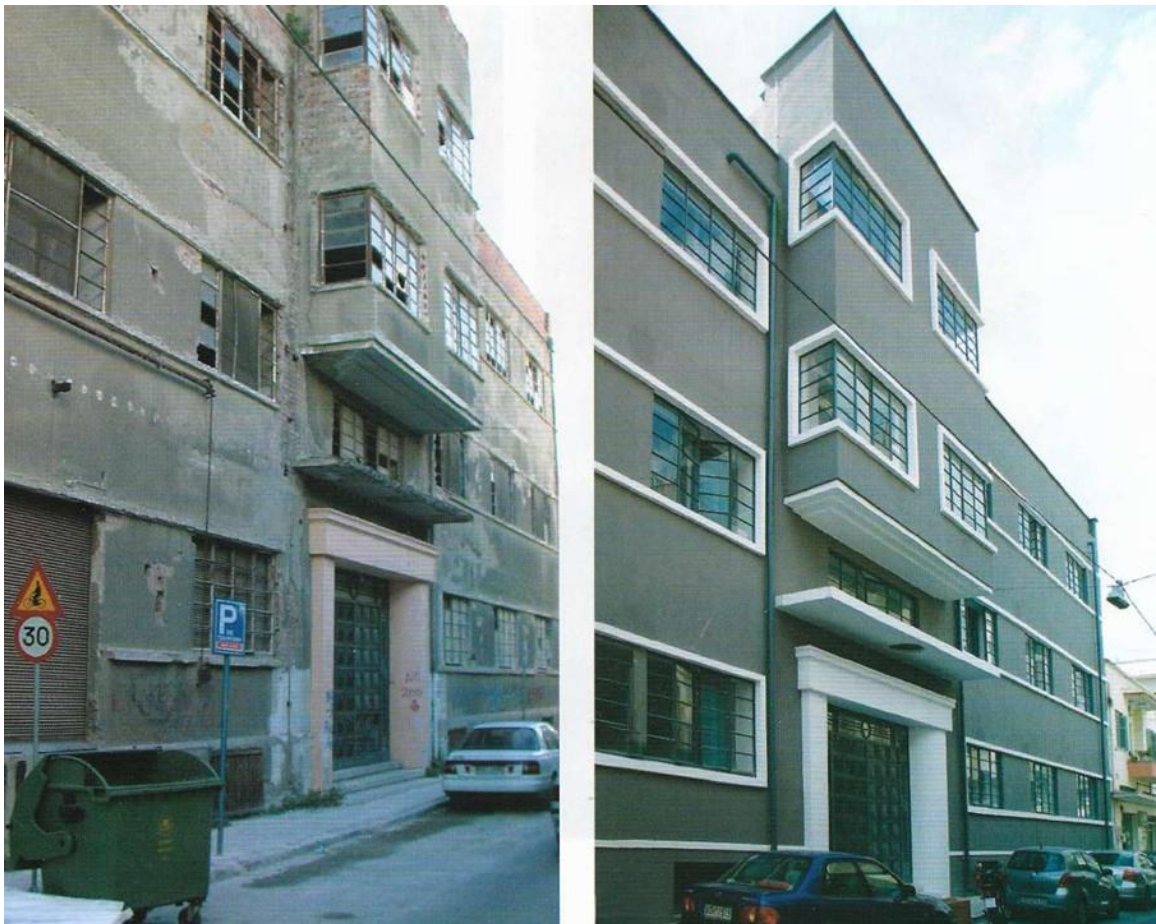
Εικόνα 188: Το κτίριο πριν και μετά την επανάχρηση. (ΚΤΙΡΙΟ 2022, σελ.97)

Ο δομικός φορέας αποτελείται από οπλισμένο σκυρόδεμα σε κατασκευαστικό κάρναβο $5 * 5$ m, τις τα τοιχία του ημιυπόγειου είναι κατασκευασμένα από φέρουσα λιθοδομή πάχους 70 cm. Περιμετρικά τις λιθοδομής εδράζονται υποστυλώματα οπλισμένου σκυροδέματος. Η αποκατάσταση περιλάμβανε:

- Ενίσχυση των υποστυλωμάτων με έγχυτο μανδύα οπλισμένου σκυροδέματος πάχους 10 cm και η τελική επιφάνεια δεν επιχρίστηκε.
- Αποκατάσταση των αποσαθρωμένων τμημάτων των δοκών με κονιάματα υψηλής αντοχής.

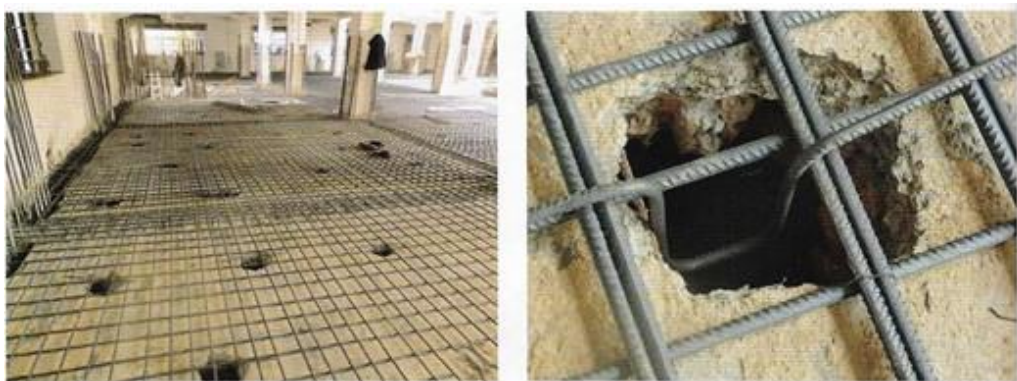
Εικόνα 189: Ενίσχυση της υφιστάμενης πλάκας με νέα πλάκα οπλισμένου σκυροδέματος. (ΚΤΙΡΙΟ 2022, σελ.98)

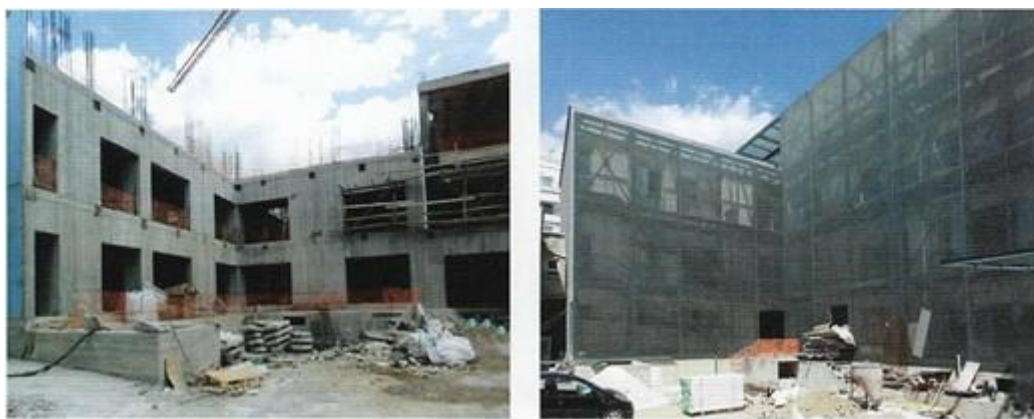
Εικόνα 190: Τοποθέτηση συνεχούς μανδύα στην εξωτερική - μη διατηρητέα όψη του ακάλυπτου χώρου, ο οποίος χρησιμοποιήθηκε για στήριξη της δεύτερης μεταλλικής όψης - φίλτρου ηλιοπροστασίας. (ΚΤΙΡΙΟ 2022, σελ.98)

- Οι δύο εξωτερικές όψεις που έχουν χαρακτηριστεί διατηρητέες, ενισχύθηκαν εσωτερικά με έγχυτο μανδύα οπλισμένου σκυροδέματος πάχους 25 cm. Στη μη διατηρητέα όψη του ακάλυπτου χώρου τοποθετήθηκε μανδύας εξωτερικά που χρησιμοποιήθηκε για στήριξη τις δεύτερης μεταλλικής όψης – φίλτρου ηλιοπροστασίας. Αυτή η επέμβαση επηρέσε αισθητικά και λειτουργικά το κτίριο.

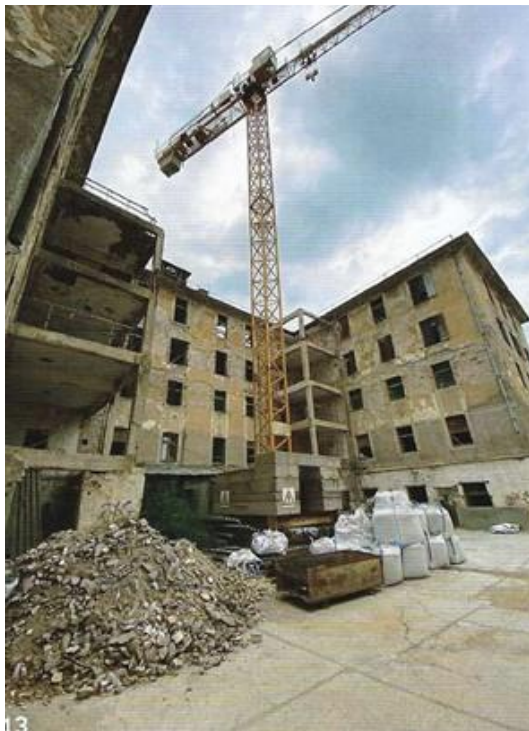
Εικόνα 192: Άποψη της κίτρινης καπναποθήκης. (ΚΤΙΡΙΟ 2022, σελ.99)

- Ενίσχυση των υποστυλωμάτων με έγχυτο μανδύα οπλισμένου σκυροδέματος πάχους 10 cm.
- Ενίσχυση των πλακών με νέα πλάκα από οπλισμένο σκυρόδεμα πάχους πάνω από την υφιστάμενη 10 cm.
- Ενίσχυση τις θεμελίωσης με νέα πλάκα γενικής κοιτόστρωσης πάχους 50 cm.
- Ενίσχυση στο εσωτερικό του κτιρίου τις φέρουσας λιθοδομής με εκτοξευόμενο σκυρόδεμα πάχους 10 cm.

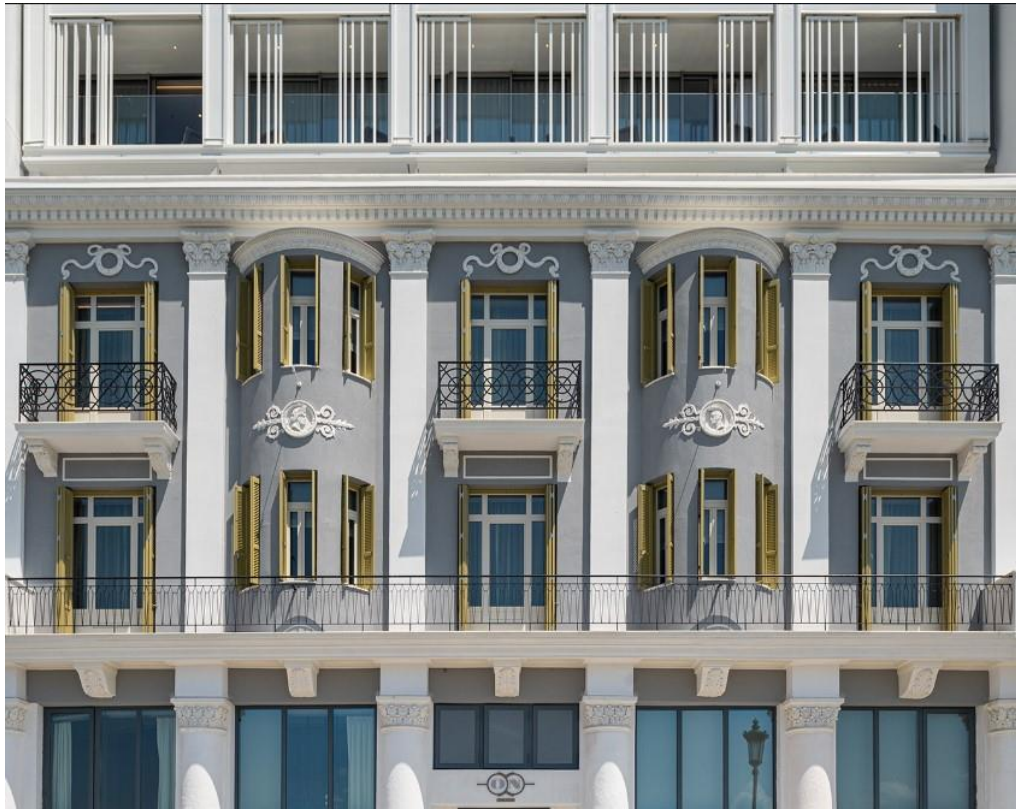
Εικόνα 193: Διατηρητέα όψη του κτιρίου μετά την αποκατάσταση. (ΚΤΙΠΙΟ 2022)

- Για την αποκατάσταση της διατηρητέας όψης απομακρύνθηκε το επίχρισμα και τα σαθρά τμήματα σκυροδέματος και αποκαταστάθηκε η οπτοπλινθοδομή. Ύστερα, εφαρμόστηκαν αναστολέας διάβρωσης μέσω εμποτισμού στο σκυρόδεμα και αντιδιαβρωτικά υλικά στο σιδηροπλισμό. Αποκαταστάθηκε ογκομετρικά, η αρχική διατομή του σκυροδέματος με επισκευαστικό κονίαμα. Τέλος, εφαρμόστηκε αναστολέας διάβρωσης και δημιουργήθηκε υδροαπωθητική επιφάνεια για προστασία του σκυροδέματος.

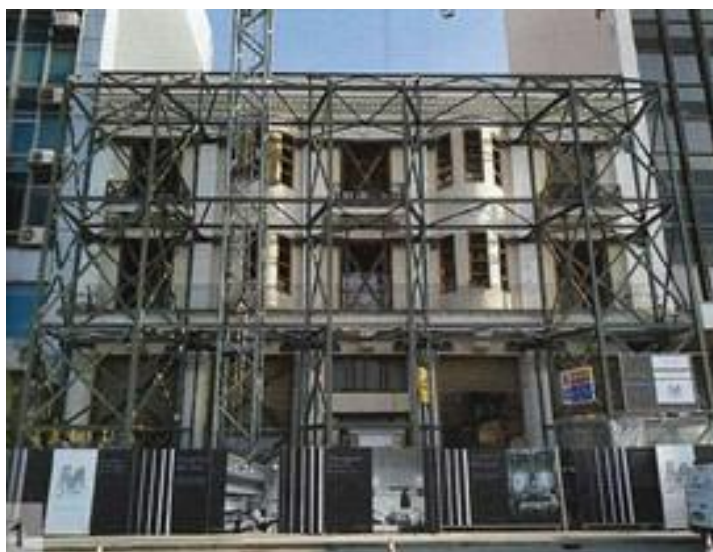
Εικόνα 194: Προσωρινή αντιστήριξη διατηρητέας όψης. (ΚΤΙΠΙΟ 2022, σελ.65)

- Αντιστήριξη της διατηρητέας όψης με μεταλλικό ικρίωμα πριν την έναρξη των εργασιών. Ο φορέας προσωρινής αντιστήριξης και η διατηρητέα όψη θεμελιώθηκαν με κατάλληλα διατεταγμένους πασσάλους. Η αντιστήριξη έγινε με 6 χαλύβδινα πλαίσια με διαγώνιους συνδέσμους σε δύο διευθύνσεις για την παραλαβή των οριζόντιων φορτίων

και του σεισμού. Εκατέρωθεν της τοιχοποιίας τοποθετήθηκαν δοκοί που συνδέθηκαν με τα χαλύβδινα πλαίσια μέσω δοκών προβόλων.

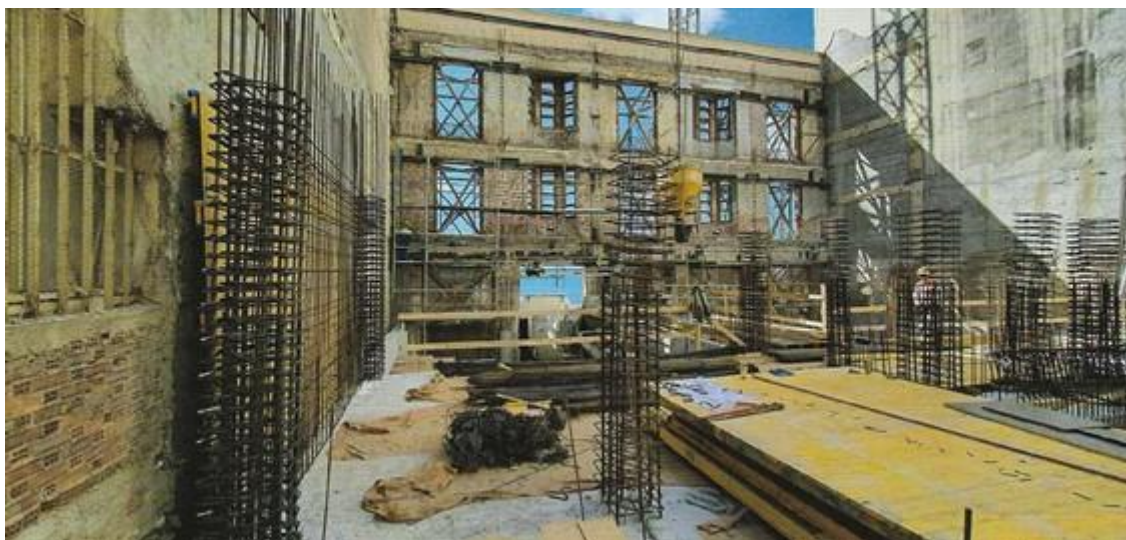
Εικόνα 195: Εσωτερικό της κατασκευής κατά τη φάση της αποκατάστασης. (ΚΤΙΡΙΟ 2022, σελ.64)

- Καθαίρεση και ανακατασκευή του φέροντος οργανισμού από οπλισμένο σκυρόδεμα.
- Σύνδεση της διατηρητέας όψης με το νέο φέρων οργανισμό. Μετά την ολοκλήρωση της κατασκευής της πλάκας του Β ορόφου, η διατηρητέα όψη συνδέθηκε πλήρως με το νέο φέροντα οργανισμό από οπλισμένο σκυρόδεμα. Εξασφαλίστηκε η μονολιθική στατική λειτουργία της κατασκευής μέσω χημικών βλήτρων και ήλων που διατάχθηκαν κατάλληλα κατά μήκος των νέων δοκών και υποστυλωμάτων.

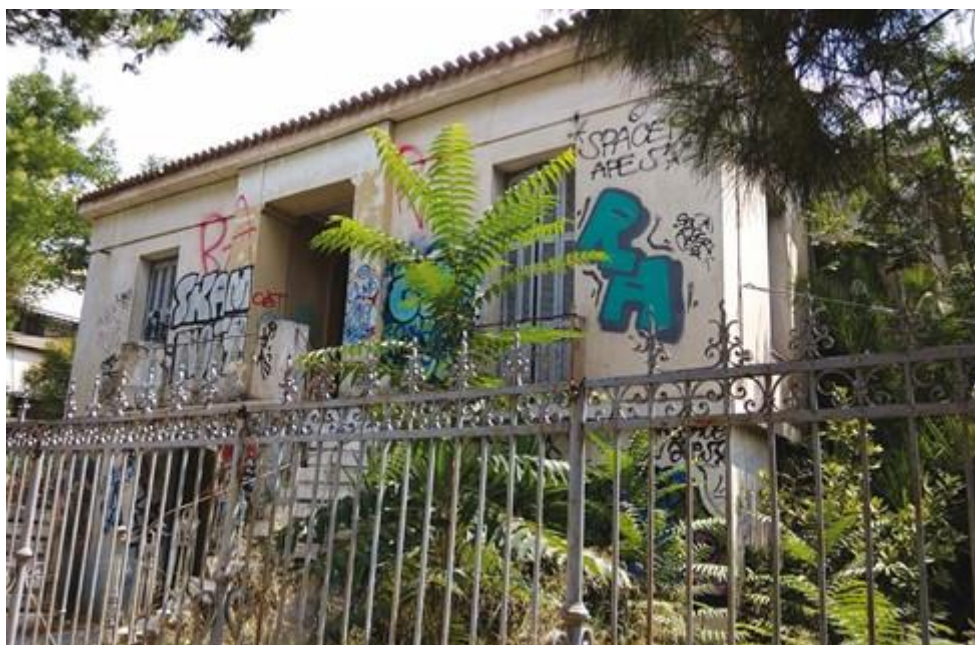
Εικόνα 197: Το κτίριο πριν την αποκατάσταση. (ΚΤΙΡΙΟ 2022, σελ.116)

διαφόρων επεμβάσεων. Η τοιχοποιία ήταν δίστρωτη λιθοδομή με πάχος 70 cm με ακανόνιστους λίθους με μεγάλα κενά μεταξύ τους και ρηγματώσεις. Επιπλέον, η ποιότητα του συνδετικού κονιάματος ήταν αρκετά κακή.

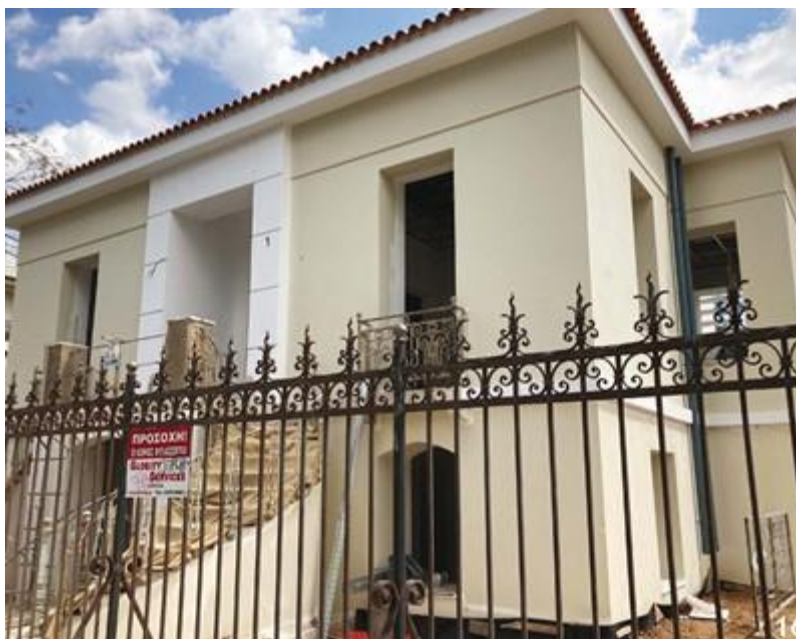
Εικόνα 198: Το κτίριο πριν την ολοκλήρωση της αποκατάστασης. (ΚΤΙΡΙΟ 2022, σελ.122)

Πιο συγκεκριμένα, λόγω του πάχους της τοιχοποιίας 70 cm και των δύο στρώσεων προέκυψε η ανάγκη χρήσης βλήτρων και λόγω της κακής ποιότητας του συνδετικού κονιάματος εφαρμόστηκαν ενέματα για ομογενοποίηση της τοιχοποιίας. Επιπρόσθετα, η απαίτηση για βελτίωση της συμπεριφοράς του κτιρίου σε στατικές και σεισμικές φορτίσεις οδήγησε στην ανάγκη χρήσης εκτοξευόμενου σκυροδέματος. Έχει μεγάλη σημασία ότι το κτίριο δεν έχει χαρακτηριστεί ως μνημείο και για αυτό το λόγο επιτρέπεται η χρήση εκτοξευόμενου σκυροδέματος, διαφορετικά θα έπρεπε οι επεμβάσεις να είναι σύμφωνες με τις αρχές επεμβάσεων σε μνημεία.
