ΠΑΝΕΠΙΣΤΗΜΙΟ
ΠΕΛΟΠΟΝΝΗΣΟΥ

ΤΜΗΜΑ ΠΟΛΙΤΙΚΩΝ
ΜΗΧΑΝΙΚΩΝ

ΔΙΠΛΩΜΑΤΙΚΗ ΕΡΓΑΣΙΑ

Στρατηγικές βιωσιμότητας στο σχεδιασμό οδοστρωμάτων

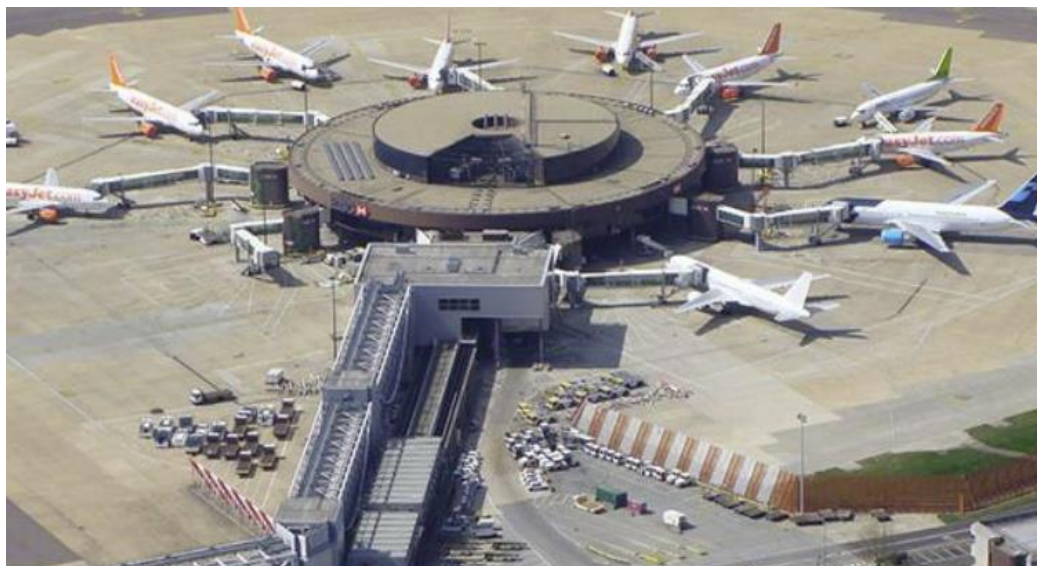
Εικόνα 2-5: Εφαρμογή δύσκαμπτων οδοστρωμάτων σε αεροδρόμιο[3].

Τα δύσκαμπτα οδοστρώματα χρησιμοποιούνται κυρίως σε περιπτώσεις υψηλών απαιτήσεων και βαρέων οχημάτων όπως σε χώρους στάθμευσης, αεροδρόμια (Εικόνα 2-5) κλπ. Αυτό οφείλεται στο γεγονός πως τα δύσκαμπτα οδοστρώματα μπορούν να καταπονηθούν από έντονες φορτίσεις χωρίς να αναπτύξουν ανεπιθύμητες παραμορφώσεις.

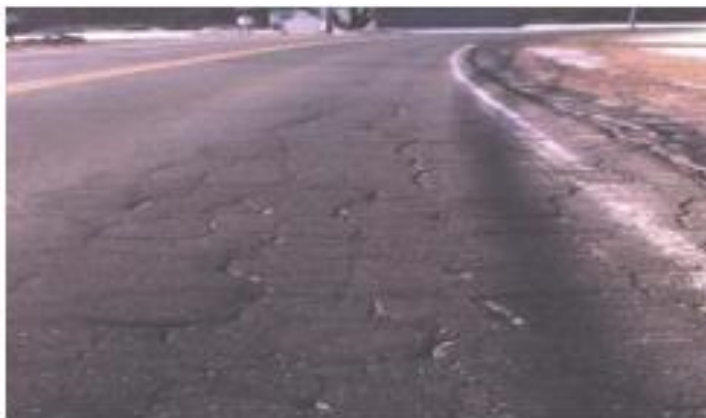
Στη ρηγμάτωση αυτού του τύπου οι ρωγμές που σχηματίζονται είναι διακλαδιζόμενες και αλληλοσυνδεδεμένες σε έναν σχηματισμό ο οποίος μοιάζει με τις φολίδες στην ράχη του αλιγάτορα (Εικόνα 3-1). Στα αρχικά στάδια κάνουν την εμφάνιση τους διαμήκεις ρωγμές οι οποίες στη συνέχεια διακλαδώνονται και ενώνονται, κάτι που οδηγεί στον τελικό τους σχηματισμό. Οι λόγοι που οδηγούν στις ρωγμές τύπου αλιγάτορα είναι οι εξής:

Εικόνα 3-1: Ρωγμές τύπου αλιγάτορα .

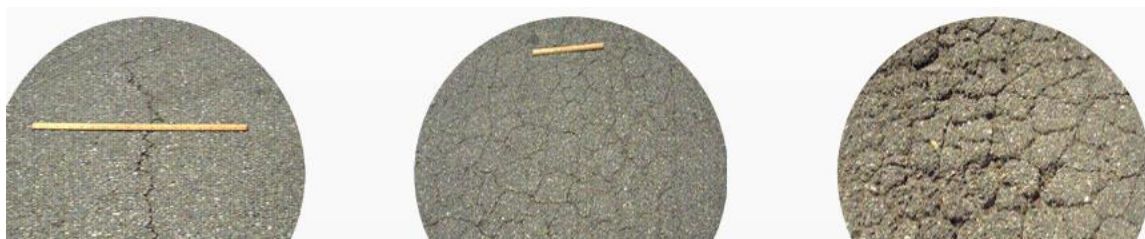
Εικόνα 3-2: Επ'πιπεδα σοβαρότητας ρωγμών τύπου αλιγάτορα.

Στην κατηγορία χαμηλής σοβαρότητας κάνουν την εμφάνισή τους διαμήκεις, μικρού μεγέθους και ασυνεχείς ρωγμές. Το πλάτος των ρωγμών φτάνει περίπου τα 2 mm. Σε αυτήν την κατηγορία δεν υπάρχει ακόμα αποφλοίωση της επιφάνειας του οδοστρώματος. Στη μεσαία κατηγορία σοβαρότητας οι ρωγμές σχηματίζουν ξεκάθαρο πλέγμα με το μοτίβο του δέρματος του αλιγάτορα. Στις άκρες της ρηγματωμένης ζώνης υπάρχουν σημεία στα οποία η επιφανειακή στρώση έχει αρχίσει να αποκολλάται. Το πλάτος των ρωγμών είναι περίπου 6 mm. Στην υψηλής σοβαρότητας κατηγορία το πλέγμα το ρωγμών έχει αναπτυχθεί πλήρως, υπάρχει αποφλοίωση των στρώσεων, ενώ μπορεί να έχουν σχηματιστεί ακόμα και λακούβες. Το πλάτος των ρωγμών κυμαίνεται από 6 mm έως 10 mm.

Οι ρωγμές αυτού του τύπου διακρίνονται ανάλογα με την σοβαρότητα σε χαμηλής, μεσαίας και υψηλής (Εικόνα 3-2).

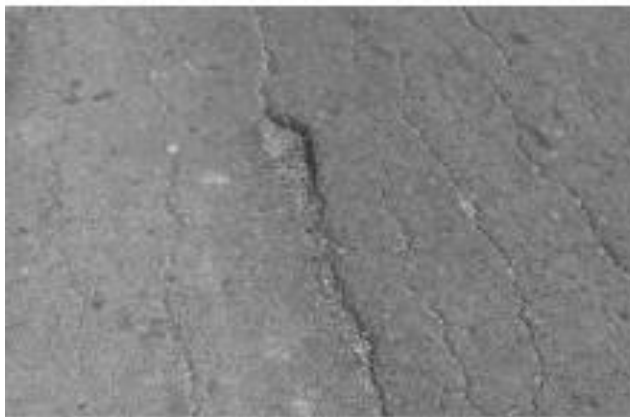
Οι διαμήκεις ρωγμές είναι μεγάλες ρωγμές που εκτείνονται παράλληλα προς τον άξονα του οδοστρώματος (Εικόνα 3-3).

Εικόνα 3-3: Παράδειγμα διαμήκους ρωγμής.

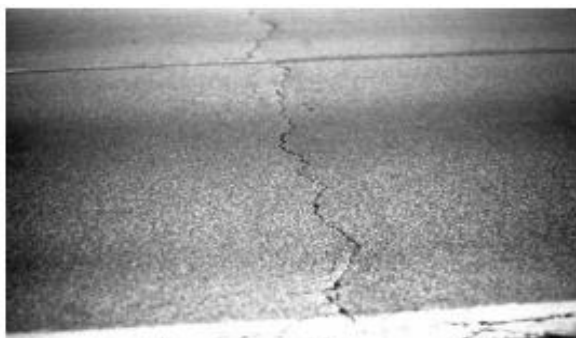
Οι εγκάρσιες ρωγμές δημιουργούνται στο οδόστρωμα σχεδόν κάθετα με τον άξονα της οδού (Εικόνα 3-4).

Εικόνα 3-4: Εγκάρσιες ρηγματώσεις.

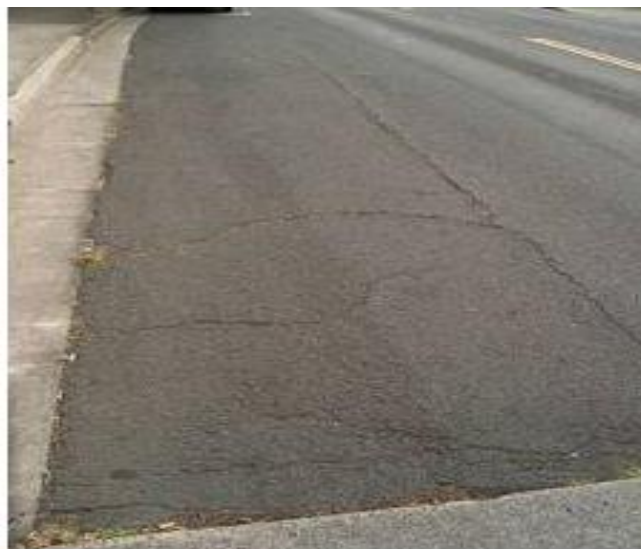
Οι ρωγμές συρρίκνωσης είναι ένα σύνολο διασυνδεδεμένων ρωγμών που χωρίζουν το οδόστρωμα σε ακανόνιστα τμήματα (Εικόνα 3-5). Μερικές φορές προκαλούνται από τη διασταύρωση εγκάρσιων και διαμήκων ρωγμών.

Εικόνα 3-5: Χαρακτηριστικές ρωγμές συρρίκνωσης.

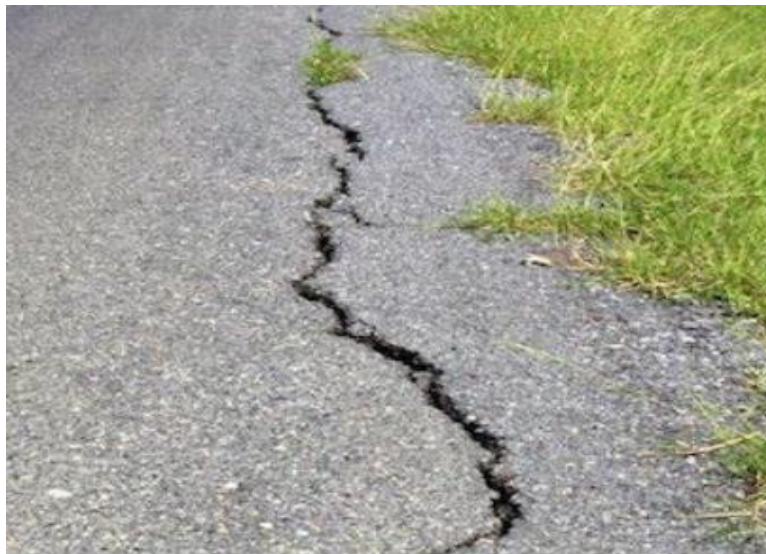
Οι ρωγμές ακμής ξεκινούν συνήθως με σχήμα ημισελήνου στην άκρη του οδοστρώματος (Εικόνα 3-6). Με την πάροδο του χρόνου, επεκτείνονται προς το εσωτερικό και αρχίζουν να μοιάζουν με ρωγμές τύπου δέρματος αλιγάτορα.

Εικόνα 3-6: Ρωγμές στα άκρα του οδοστρώματος.

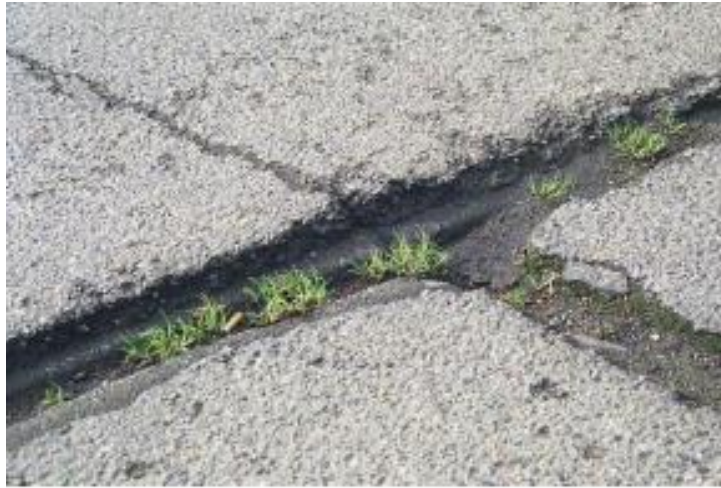
Οι ρωγμές ανάκλασης εμφανίζονται στην επιφάνεια των ασφαλτικών στρώσεων, ακολουθώντας τη θέση των αρμών του υποκείμενου σκυροδέματος (Εικόνα 3-7). Σε εύκαμπτα οδοστρώματα, ενδέχεται να προκύψουν λόγω μετακινήσεων ή παραμορφώσεων του εδάφους, καθώς και από ανωμαλίες στο οδόστρωμα, όπως φρεάτια.

Εικόνα 3-7: Ρωγμές ανάκλασης.

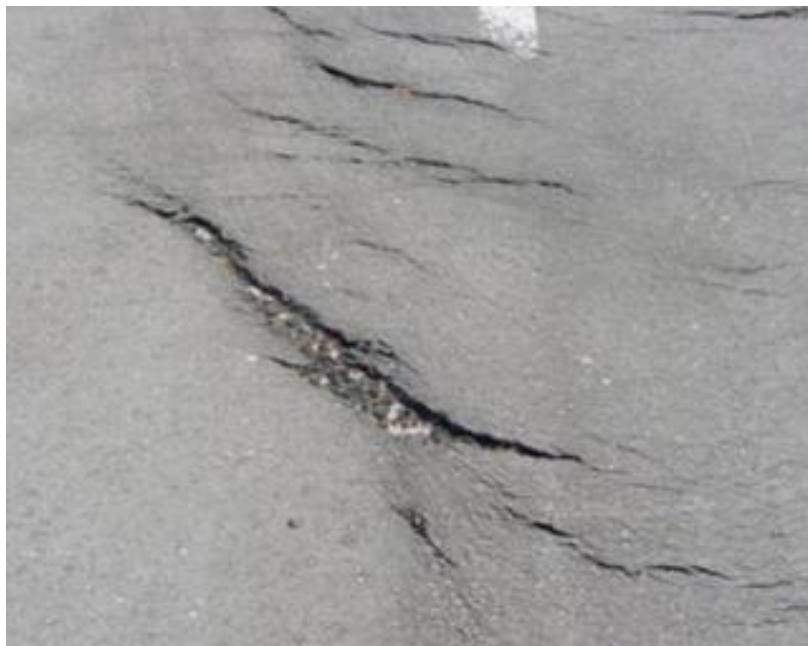
Αυτού του είδους οι ρωγμές σχηματίζονται όταν το ανώτερο στρώμα του οδοστρώματος μετατοπίζεται ως προς το υποκείμενο, εξαιτίας ανεπαρκούς συνοχής μεταξύ των στρώσεων (Εικόνα 3-8).

Εικόνα 3-8: Ρωγμές από ολίσθηση ταπήτων.

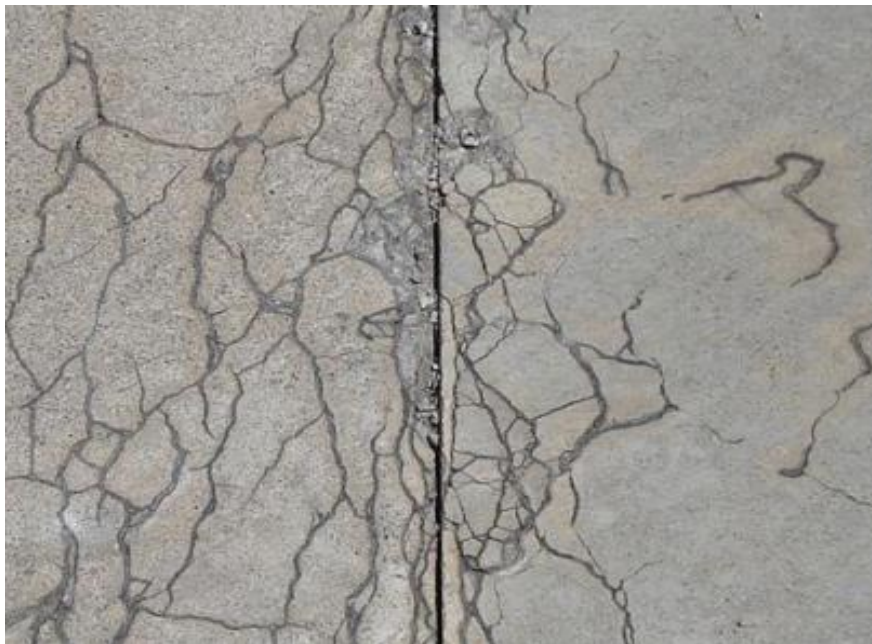
Πρόκειται για μη διακλαδιζόμενες ρωγμές που αναπτύσσονται κατά μήκος του οδοστρώματος, χωρίς να εντοπίζονται σε συγκεκριμένα σημεία (Εικόνα 3-9).

Εικόνα 3-9: Ελικοειδείς ρωγμές.

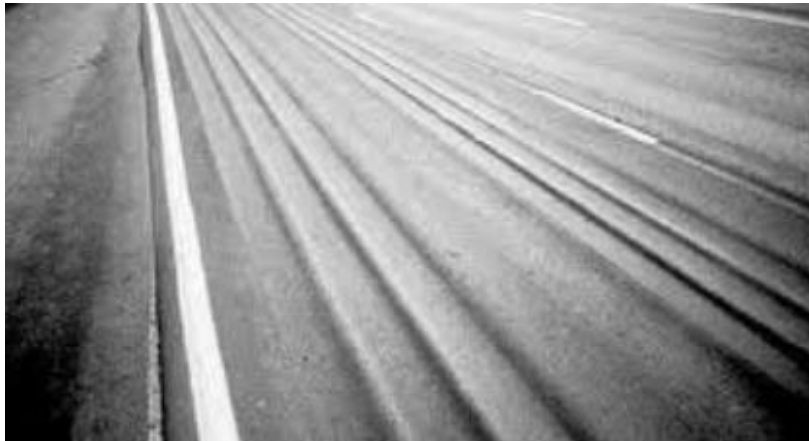
Πρόκειται για αυλακώσεις που σχηματίζονται κατά μήκος της τροχιάς των τροχών (Εικόνα 3-10).

Εικόνα 3-10: Κατά μήκος αυλακώσεις.

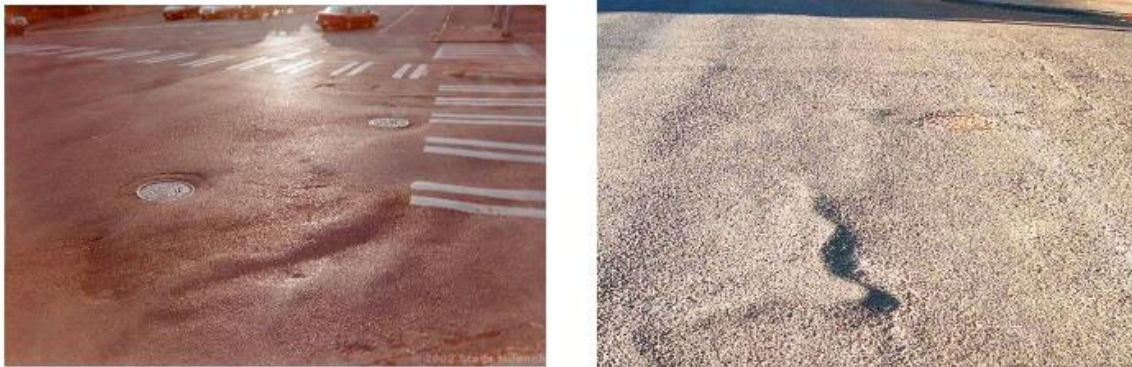
Πρόκειται για τοπικά εξογκώματα που εμφανίζονται κάθετα στον άξονα της οδού και παρατηρούνται σε σημεία όπου αναπτύσσονται έντονες διατμητικές τάσεις, όπως σε διασταυρώσεις, στάσεις λεωφορείων, σηματοδοτούμενες διαβάσεις, ανωφέρειες, κατωφέρειες και κυκλικούς κόμβους (Εικόνα 3-11).

Εικόνα 3-11: Κατά πλάτος αυλακώσεις- κυματώσεις.

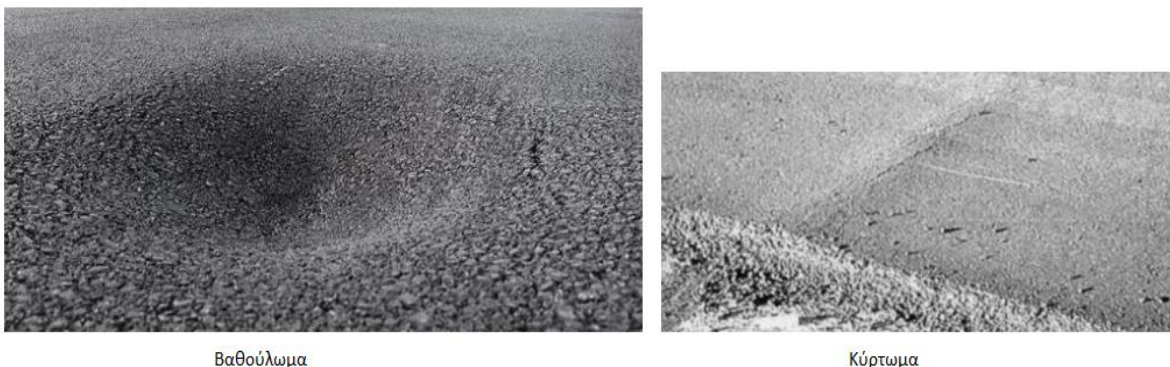
Εμφανίζονται ως βαθουλώματα ή εξογκώματα και συνδέονται με φαινόμενα καθίζησης ή μετακίνησης του εδάφους (Εικόνα 3-12).

Βαθούλωμα

Κύρτωμα

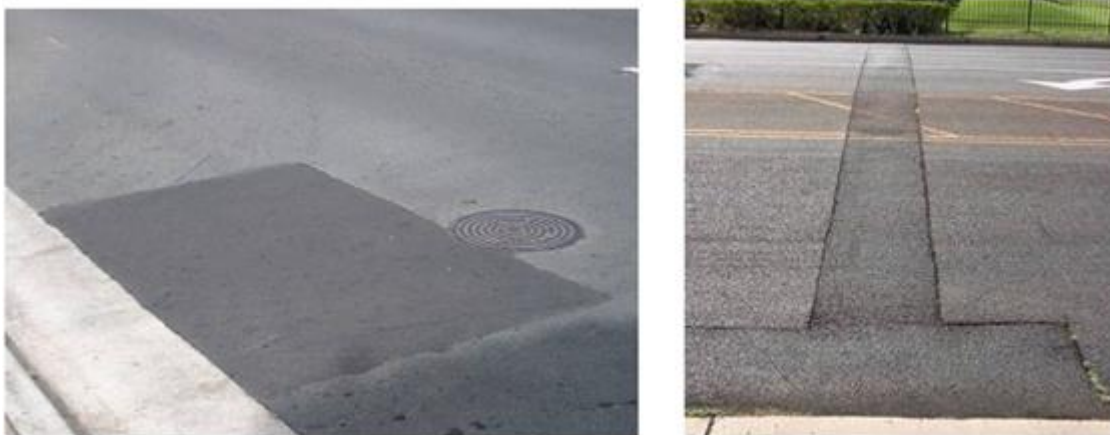
Ένα μάλωμα ορίζεται ως τμήμα του οδοστρώματος που έχει αφαιρεθεί και αντικατασταθεί (Εικόνα 3-13).

Εικόνα 3-13: Μπαλώματα.

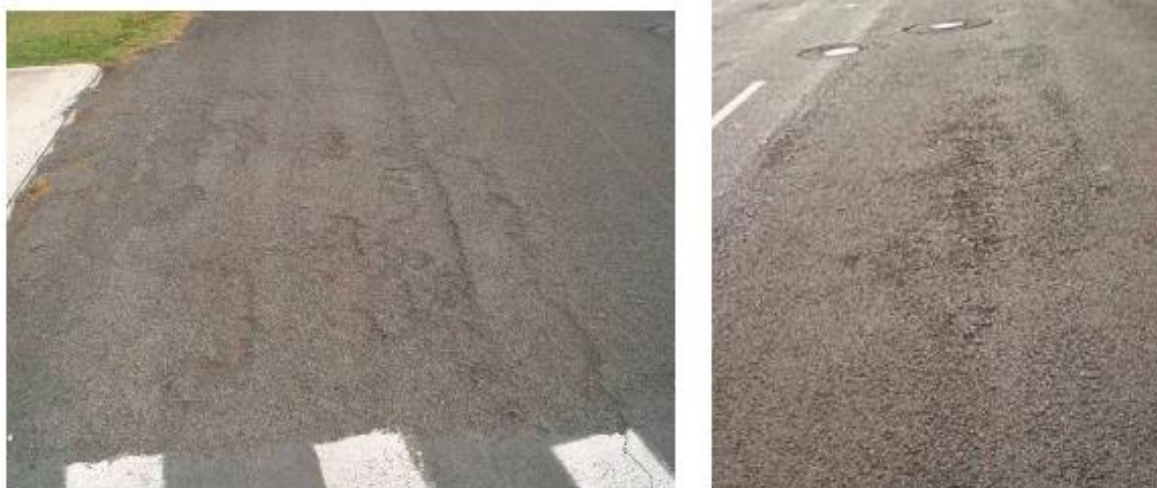
Με την πάροδο του χρόνου, το οδόστρωμα σταδιακά χάνει την αρχική λεία υφή του και αποκτά μια πιο τραχιά και πορώδη επιφάνεια, γεγονός που σχετίζεται κυρίως με την οξείδωση της ασφάλτου. Η διαδικασία αυτή καθιστά την ασφάλτο πιο σκληρή και ιξώδη, ενώ ταυτόχρονα ενισχύει τη γήρανση του υλικού και προκαλεί την αποκόλληση των αδρανών από την επιφάνεια (Εικόνα 3-14). Η φθορά αυτού του τύπου, γνωστή ως αποκόλληση αδρανών, χαρακτηρίζεται από την απομάκρυνση κόκκων του ασφαλτομίγματος, με αποτέλεσμα την εμφάνιση τραχείας και ανώμαλης υφής στην επιφάνεια του οδοστρώματος.

Εικόνα 3-14: Αποκόλληση αδρανών.

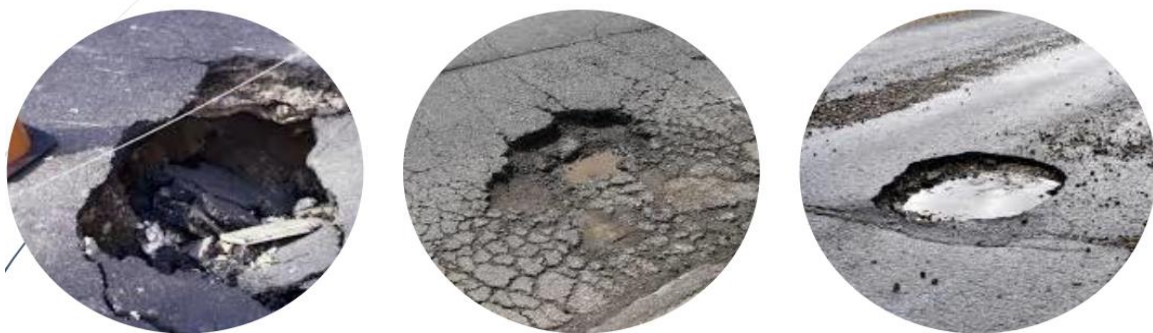
Οι λακκούβες είναι οπές σε μορφής λεκάνης που σχηματίζονται στο οδόστρωμα (Εικόνα...). Οι βροχοπτώσεις και τα φορτία κυκλοφορίας αποτελούν δύο πολύ σημαντικούς παράγοντες οι οποίοι οδηγούν στην περεταίρω ανάπτυξή τους.

Εικόνα 3-15: Λακκούβες.

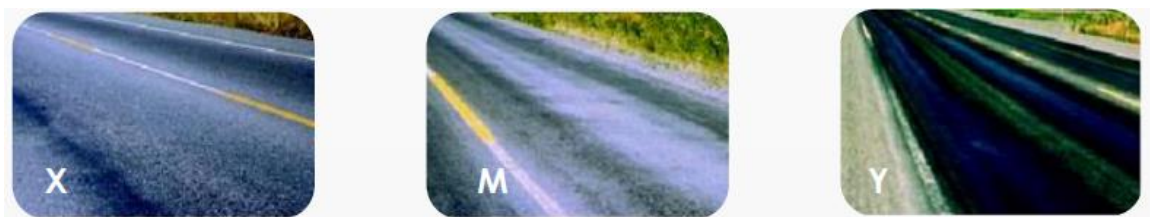
Πρόκειται για εμφάνιση ασφαλτικού υλικού στην επιφάνεια του οδοστρώματος λόγω υπερβολικής ποσότητας (Εικόνα 3-16).

Εικόνα 3-16: Εξίδρωση οδοστρώματος- ανάδυση ασφαλτικού υλικού.

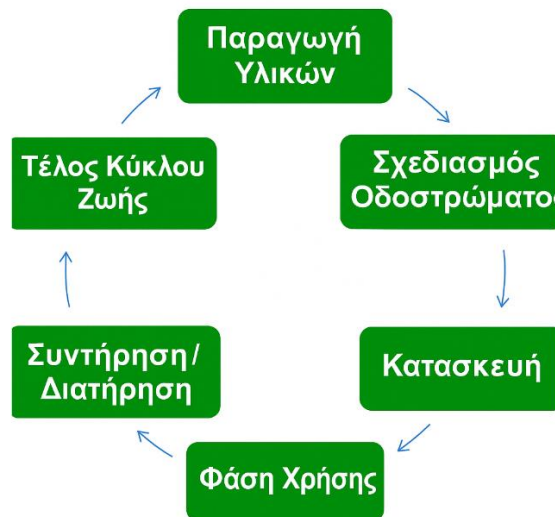
Ο κύκλος ζωής του οδοστρώματος αποτελεί ένα χρήσιμο εργαλείο για την περιγραφή των σταδίων από τη φάση του αρχικού σχεδιασμού έως και το τέλος της ωφέλιμης ζωής του (Εικόνα 4-2).

Εικόνα 4-2: Στάδια κύκλου ζωής οδοστρωμάτων.

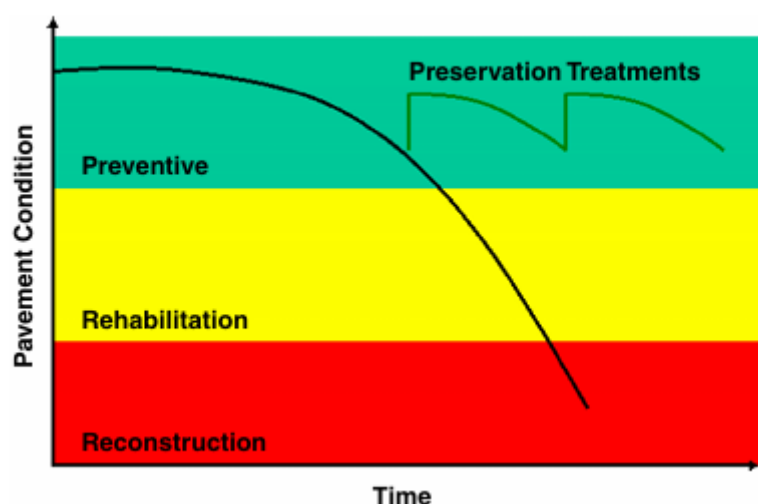
Εικόνα 5-1: Επίδραση της συντήρησης κατά την διάρκεια λειτουργίας και κατάστασης του οδοστρώματος.

Στο ανώτερο τμήμα του διαγράμματος (πράσινη ζώνη) βρίσκεται η προληπτική συντήρηση (Preventive / Preservation Treatments), η οποία εφαρμόζεται όταν το οδόστρωμα βρίσκεται ακόμη σε καλή κατάσταση. Όπως φαίνεται στο διάγραμμα, οι επαναλαμβανόμενες εφαρμογές προληπτικών μέτρων μπορούν να παρατείνουν σημαντικά τη διάρκεια ζωής του.

Όταν η κατάσταση του οδοστρώματος επιδεινωθεί και εισέλθει στη μεσαία ζώνη (κίτρινη περιοχή), απαιτείται αποκατάσταση (Rehabilitation). Σε αυτό το στάδιο, οι φθορές είναι πλέον εμφανείς και οι παρεμβάσεις είναι πιο εκτεταμένες και δαπανηρές, με στόχο την αποκατάσταση της λειτουργικότητας και της φέρουσας ικανότητας.

Τέλος, στη χαμηλότερη ζώνη του διαγράμματος (κόκκινη περιοχή), όπου η κατάσταση του οδοστρώματος είναι πλέον ιδιαίτερα υποβαθμισμένη, η μόνη βιώσιμη λύση είναι η ανακατασκευή (Reconstruction). Η επιλογή αυτή συνεπάγεται υψηλό κόστος και εκτεταμένες εργασίες, καθώς το οδόστρωμα έχει φτάσει στο τέλος της ωφέλιμης διάρκειας ζωής του.

Στην Εικόνα 5-1 απεικονίζεται με σχηματικό τρόπο η μεταβολή της κατάστασης του οδοστρώματος (Pavement Condition) σε συνάρτηση με τον χρόνο, καθώς και το πότε είναι σκόπιμη η εφαρμογή κάθε κατηγορίας συντήρησης.

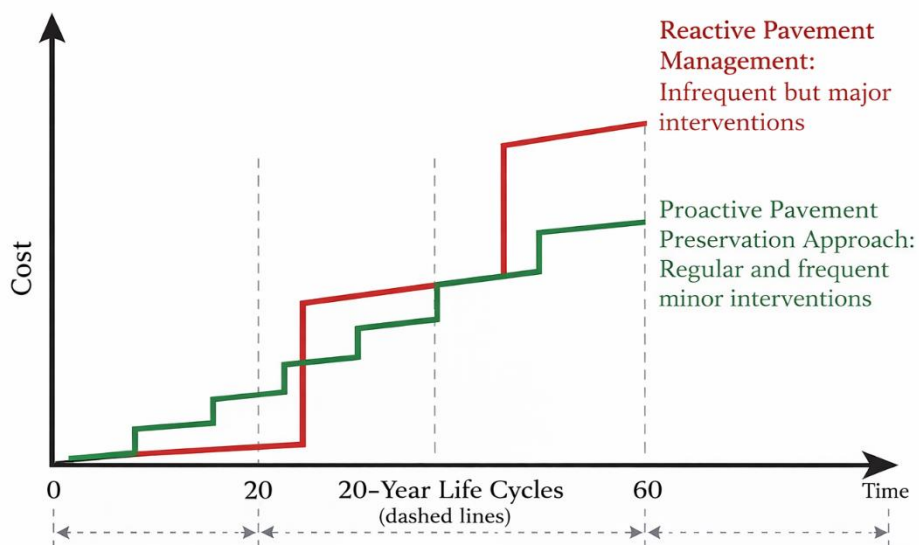
Η Εικόνα 5-3 παρουσιάζει τη σύγκριση μεταξύ αντιδραστικής και προληπτικής διαχείρισης οδοστρωμάτων ως προς την εξέλιξη του κόστους σε βάθος χρόνου. Το συνολικό κόστος συντήρησης αποτελείται τόσο από το σταθερό κόστος της επέμβασης όσο και από το ειδικό κόστος που σχετίζεται με το είδος και την έκταση της εφαρμοζόμενης μεθόδου συντήρησης. Στην περίπτωση της αντιδραστικής διαχείρισης (Reactive Pavement Management), όπου οι επεμβάσεις πραγματοποιούνται μόνο όταν η κατάσταση του οδοστρώματος έχει ήδη επιδεινωθεί σημαντικά, παρατηρούνται απότομες και μεγάλες αυξήσεις του κόστους, καθώς απαιτούνται εκτεταμένες παρεμβάσεις, όπως ανακατασκευή. Αν και το κόστος παραμένει χαμηλό για μεγάλο χρονικό διάστημα, όταν τελικά απαιτηθεί επέμβαση, αυτή είναι ιδιαίτερα δαπανηρή, αυξάνοντας σημαντικά το συνολικό κόστος κύκλου ζωής.

Αντίθετα, στην προληπτική διαχείριση οδοστρωμάτων (Proactive Pavement Preservation) οι τακτικές και μικρής κλίμακας επεμβάσεις προκαλούν σταδιακές και μικρότερες αυξήσεις του κόστους, χωρίς απότομες αυξήσεις, ενώ συμβάλλουν στη διατήρηση της λειτουργικότητας και στην επιβράδυνση της υποβάθμισης.

Όπως φαίνεται στο σχήμα, παρότι η προληπτική προσέγγιση συνεπάγεται συχνότερες επεμβάσεις, το συνολικό κόστος σε βάθος χρόνου είναι χαμηλότερο σε σύγκριση με την αντιδραστική διαχείριση. Αυτό αναδεικνύει τη σημασία της έγκαιρης και συστηματικής συντήρησης, η οποία οδηγεί σε πιο βιώσιμη, οικονομικά αποδοτική και τεχνικά αποτελεσματική διαχείριση των οδοστρωμάτων.

Με άλλα λόγια, το σχήμα καταδεικνύει ότι η «συντήρηση στην ώρα της» κοστίζει λιγότερο από την αποκατάσταση μετά την αστοχία, ενισχύοντας τον ρόλο της προληπτικής συντήρησης στον σύγχρονο σχεδιασμό και τη διαχείριση υποδομών.

Εικόνα 5-3: Σύγκριση αντιδραστικής και προληπτικής διαχείρισης οδοστρωμάτων ως προς το κόστος

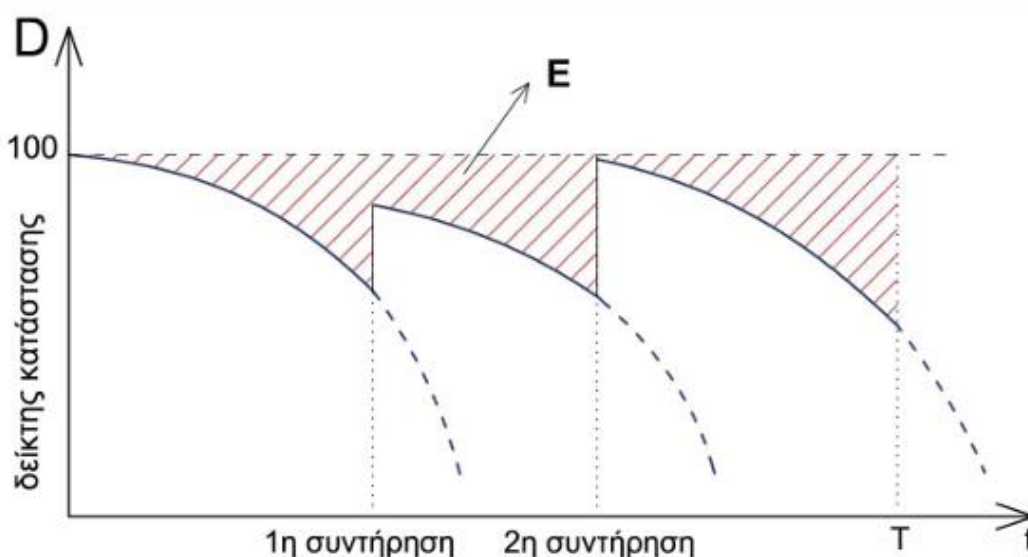
Εικόνα 5-4: Κατάσταση οδοστρώματος έπειτα από σειρά συντηρήσεων.

Αξίζει να σημειωθεί ότι μετά την πρώτη επέμβαση συντήρησης, η υποβάθμιση της λειτουργικής και φέρουσας ικανότητας του οδοστρώματος εξελίσσεται συνήθως με ταχύτερο ρυθμό σε σύγκριση με την αρχική περίοδο λειτουργίας του (Εικόνα 5-4).

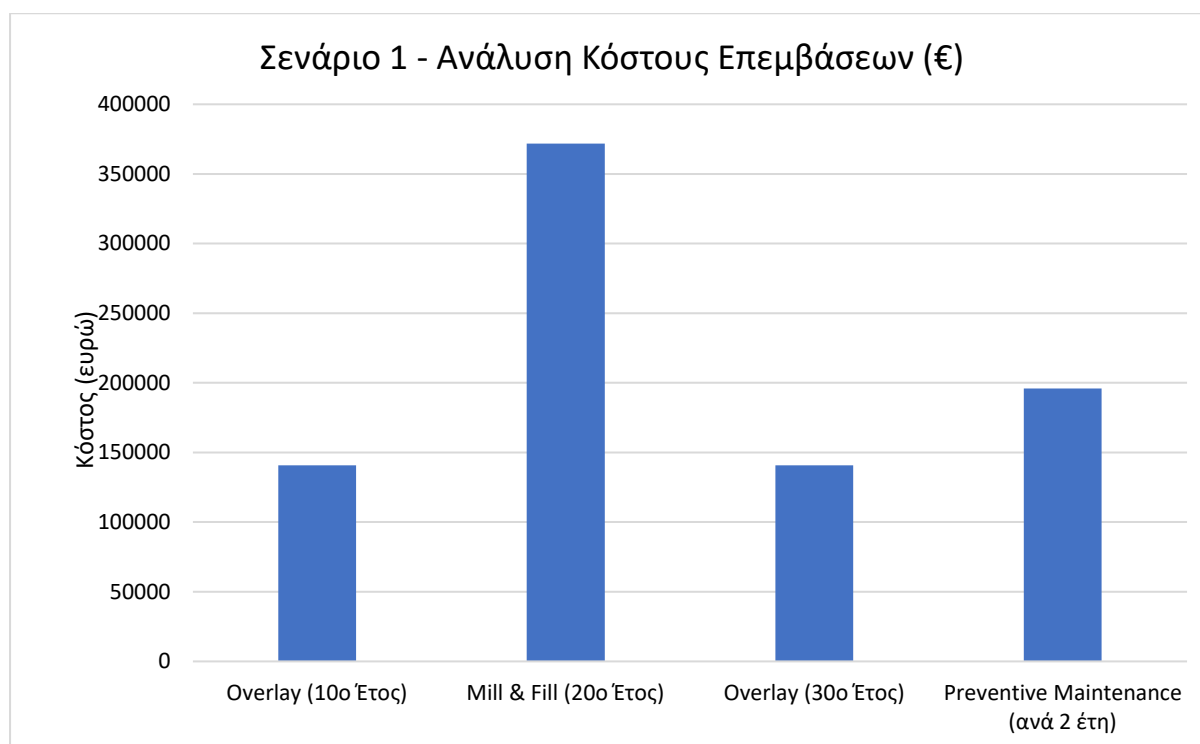
Η Εικόνα 6-5 παρουσιάζει το κόστος των επιμέρους επεμβάσεων συντήρησης που εφαρμόστηκαν στο Σενάριο 1. Το υψηλότερο κόστος εμφανίζεται στη λύση Mill & Fill, ενώ τα χαμηλότερα κόστη αφορούν τις επεμβάσεις Overlay στο 10ο και 30ό έτος. Η επέμβαση Mill & Fill είναι σαφώς η πιο δαπανηρή. Τα Overlay (στο 10ο και 30ό έτος) παρουσιάζουν παρόμοιο και σχετικά χαμηλό κόστος, δείχνοντας ότι οι έγκαιρες επεμβάσεις μπορούν να περιορίσουν τις συνολικές δαπάνες. Η προληπτική συντήρηση, παρότι δεν έχει το χαμηλότερο μεμονωμένο κόστος, παραμένει οικονομικά ανταγωνιστική, καθώς στοχεύει στη διατήρηση της καλής κατάστασης του οδοστρώματος και στη μείωση της ανάγκης για βαριές επεμβάσεις στο μέλλον.

Εικόνα 6-5: Συνολικό κόστος εργασιών συντήρησης – Σενάριο 1

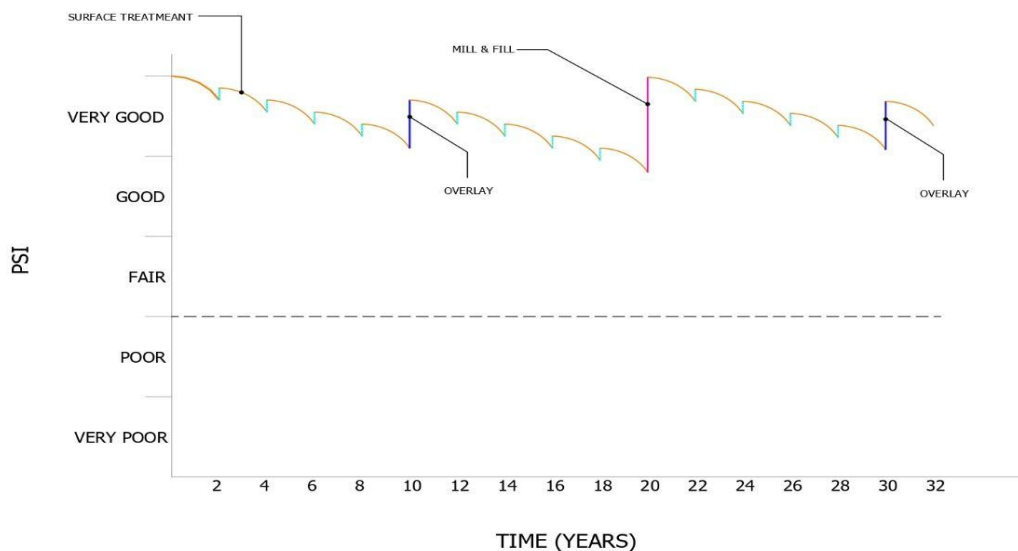
Εικόνα 6-7: Επίδραση της συντήρησης κατά την διάρκεια λειτουργίας και κατάστασης του οδοστρώματος – Σενάριο 1

Παρακάτω παρουσιάζονται τα διαγράμματα (Εικόνες 6-7 και 6-8) που απεικονίζουν την εξέλιξη της ποιότητας του οδοστρώματος σε συνάρτηση με τον χρόνο για το Σενάριο 1 και 2, αντίστοιχα.

Το Σενάριο 1 (Εικόνα 6-7) διατηρεί την κατάσταση του οδοστρώματος σε αποδεκτά επίπεδα, δηλαδή FAIR και άνω, καθ' όλη τη διάρκεια ζωής του, μέσω τακτικών και έγκαιρων επεμβάσεων, οι οποίες οδηγούν σε περιοδικές βελτιώσεις της ποιότητας του οδοστρώματος. Αντίθετα, το Σενάριο 2 (Εικόνα 6-8) επιτρέπει την εκτεταμένη υποβάθμιση της κατάστασης του οδοστρώματος, η οποία φτάνει έως τα επίπεδα POOR και VERY POOR πριν από την εφαρμογή κάθε μεγάλης επέμβασης. Η πρακτική αυτή συνεπάγεται αρνητικές επιπτώσεις τόσο

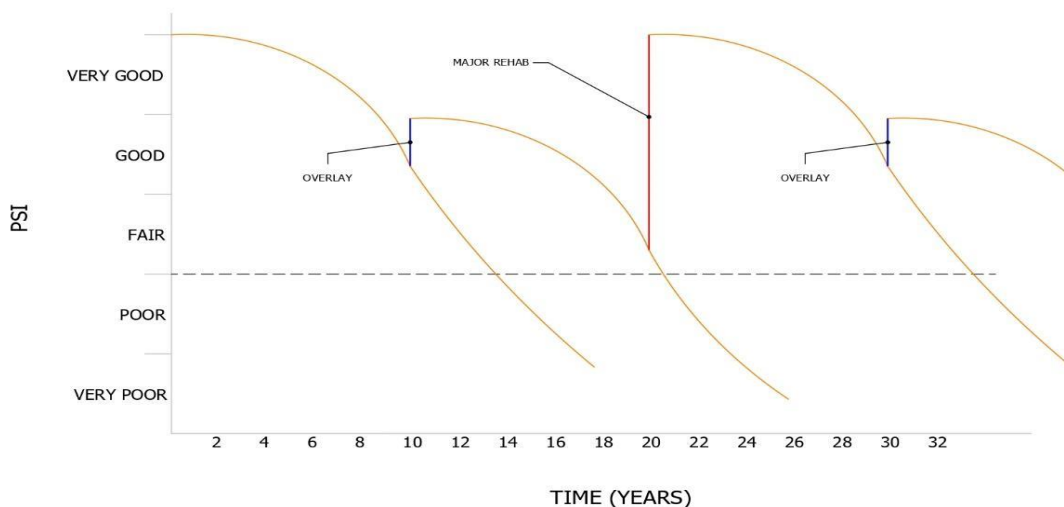
Εικόνα 6-8: Επίδραση της συντήρησης κατά την διάρκεια λειτουργίας και κατάστασης του οδοστρώματος – Σενάριο 2
