ΠΤΥΧΙΑΚΗ ΕΡΓΑΣΙΑ

ΑΝΑΚΑΙΝΙΣΗ, ΑΠΟΚΑΤΑΣΤΑΣΗ ΚΑΙ ΕΠΑΝΑΧΡΗΣΗ
ΣΤΑΦΙΔΑΠΟΘΗΚΩΝ ΜΠΑΡΡΥ

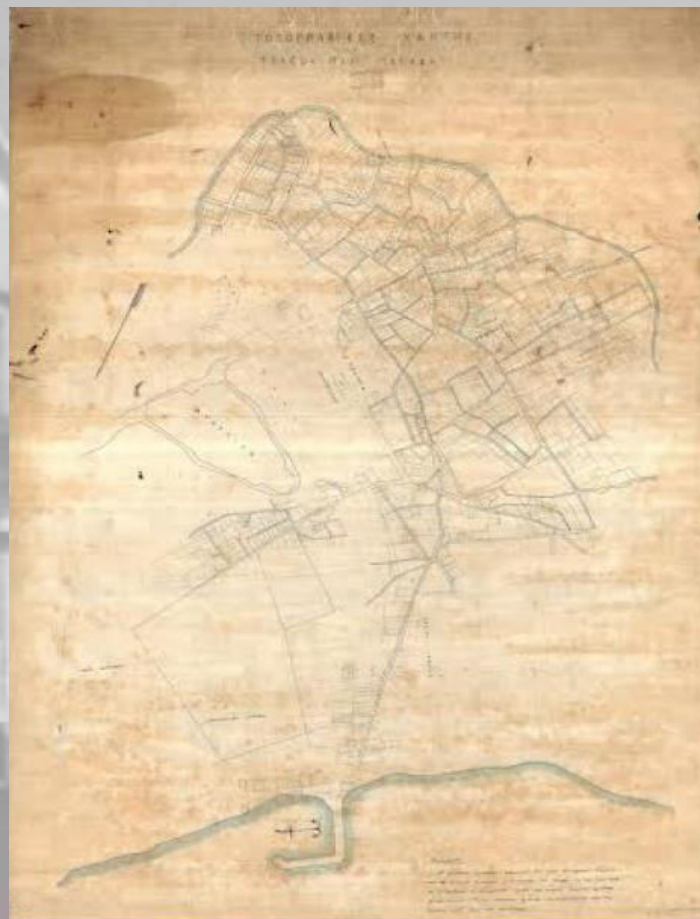
Η διαδικασία των αποζημιώσεων και των παραχωρήσεων γης, από το δημόσιο στους ιδιώτες, διαρκεί μέχρι το τέλος του 19^{ου} αιώνα. Το σχέδιο, όπως τελικά διαμορφώθηκε το βρίσκουμε στο δήμο Πατρέων με χρονολογία 1858.⁹

Εικόνα 3: Πολεοδομικό σχέδιο άγνωστου σχεδιαστή 1858

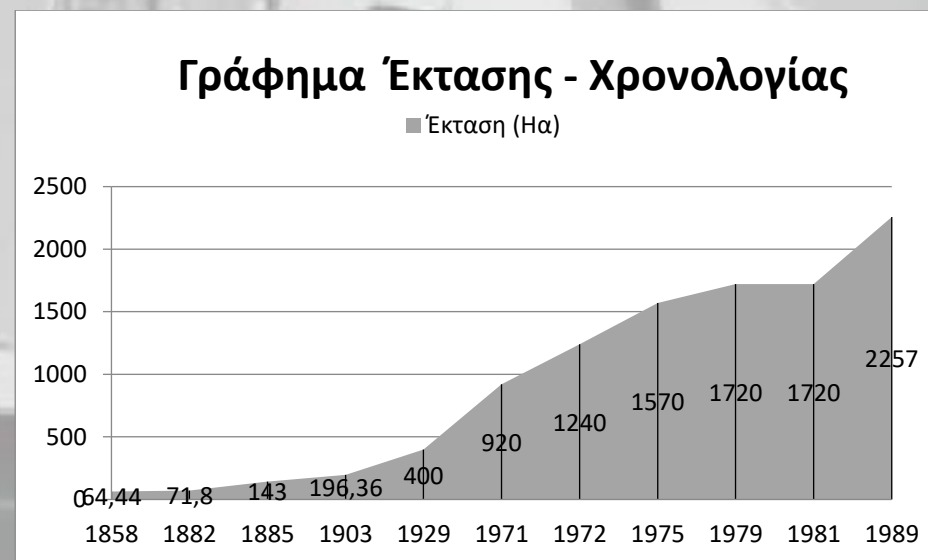
Πίνακας 1: Γράφημα έκτασης - χρονολογίας

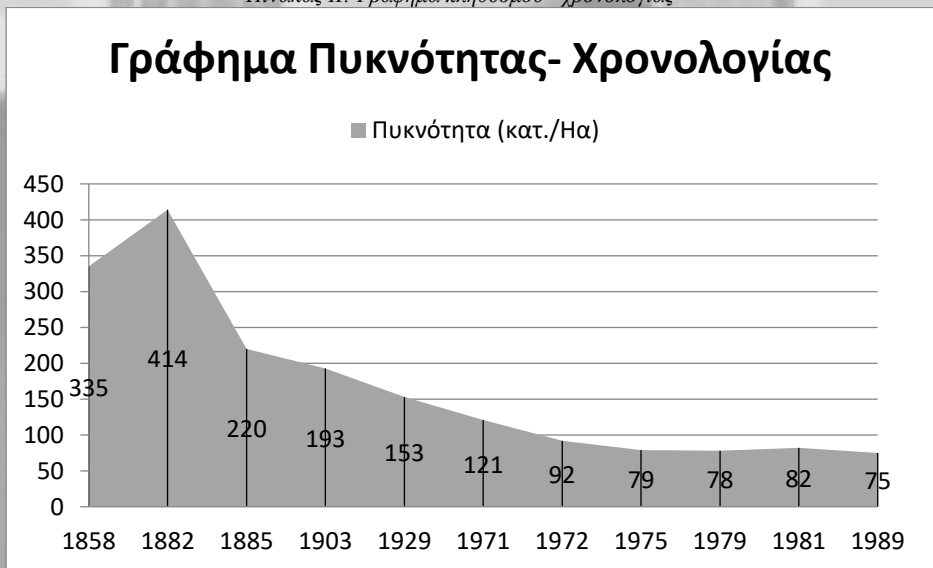
Πίνακας III: Γράφημα πυκνότητας - χρονολογίας

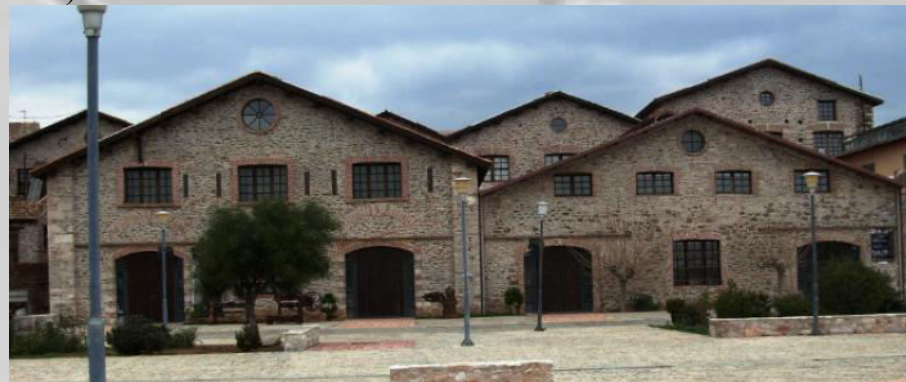
Όσον αφορά το «παραδοσιακό κτήριο», συναντάται σε ολόκληρο τον Ελλαδικό χώρο, υλοποιείται με παραδοσιακές κατασκευαστικές μεθόδους και υλικά, ενώ βασίζεται στη χρήση τοπικών μορφολογικών στοιχείων και ορισμένες φορές νεοκλασικών. Τα πρώτα κτήρια που σώζονται ακολουθούν τυπολογικά χαρακτηριστικά κατοικιών και κυρίως εκκλησιών. Το κύριο χαρακτηριστικό του τύπου είναι ότι η σύνθεση των χώρων του εργοστασίου είναι άναρχη καθώς υπάρχουν πολλά εσωτερικά χωρίσματα και ο χώρος παραγωγής δεν είναι ενιαίος. Ο κτηριακός όγκος είναι συνήθως απλός, ορθογωνικός με επίπεδες όψεις, διάτρητες από τα εν σειρά ανοίγματα. Επικαλύπτεται από απλή δίρριχτη στέγη ή από πτυχωτή, με αποτέλεσμα να δημιουργούνται τριγωνικά αετώματα απόληξης στις όψεις. Τα κτήρια είναι μονώροφα εκτός από σπάνιες περιπτώσεις μεγάλων παραγωγικών μονάδων όπου παρατηρείται σύμπλεγμα κτηριακών όγκων. Η μορφή αυτών των εργοστασίων είναι απλή, διακριτική και όχι πομπώδης. Ο χειρισμός των όψεων ποικίλει από περιπτώσεις όπου η επιπεδότητα των εξωτερικών τοίχων διακόπτεται από τα ανοίγματα και μόνο, σε περιπτώσεις όπου δίνεται έμφαση στη χρήση χαρακτηριστικών στοιχείων του τόπου (μορφή

ανοιγμάτων, επεξεργασία των γωνιών και ακμών του κτηριακού όγκου, ειδική μεταχείριση των υλικών, επεξεργασμένη μορφή του αετώματος κ.α.)

Εικόνα 7: Τύπος «παραδοσιακό κτήριο», (κτήριο μηχανουργείο, Λαύριο)

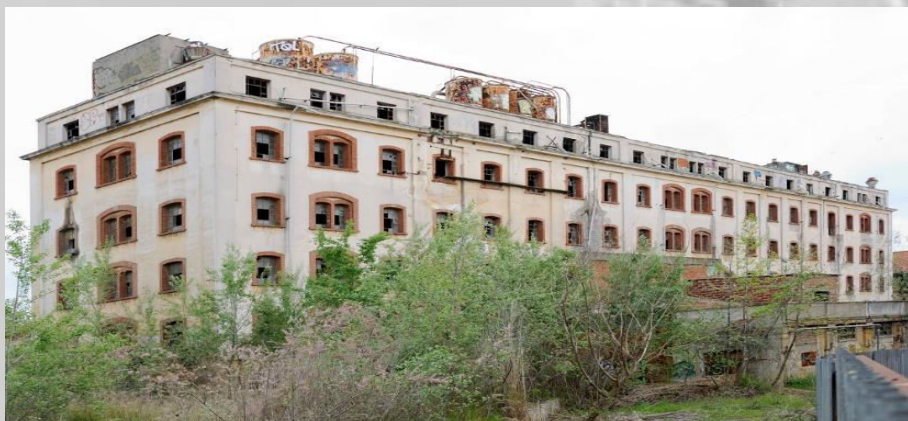
Ο δεύτερος τύπος του βιομηχανικού κτηρίου που υλοποιείται την περίοδο αυτή βασίζεται στη μεταφορά, τη χρήση και τη μεταλλαγή ενός «μνημειακού στυλ» που έχει τις ρίζες του στη βιομηχανική αρχιτεκτονική της Ευρώπης. Αυτό συνήθως γίνεται για λόγους όχι τόσο λειτουργικούς αλλά γιατί εκφράζει και προωθεί μια συγκεκριμένη εικόνα της επιχείρησης. Θα μπορούσε κανείς να θεωρήσει ότι ο τύπος αυτός προβάλλει μια πιο επίσημη αρχιτεκτονική, μια αρχιτεκτονική «γοήτρου». Έτσι το κτήριο ή το κτηριακό συγκρότημα είναι επιβλητικό λόγω του όγκου ή και της μορφής του που είναι πλούσια σε μοτίβα, επεξεργασμένες λεπτομέρειες και φυσικά συμβολικούς υπαινιγμούς (Εργοστάσιο της «Ελληνικής Ατμοπλοΐας» στην Ερμούπολη – 1860/61, Μύλοι Allatini στη Θεσσαλονίκη – 1900, Εργοστάσιο στη Συγγρού – 1893). Στις περισσότερες περιπτώσεις πάντως μπορεί κανείς να διακρίνει τον απόηχο νεοκλασικών αρχών – μεγαλοπρέπεια, υποβλητικότητα, πλαστικότητα, ογκώδης σύνθεση, συμμετρία, αρθρωμένη τάξη. Χαρακτηριστικός επίσης είναι ο τονισμός της κεντρικής εισόδου στο κτήριο και η κυριαρχία της κύριας όψης του.

Εικόνα 8: Τύπος «μνημειακό κτήριο» (κτήριο Μύλοι Allatini, Θεσσαλονίκη)

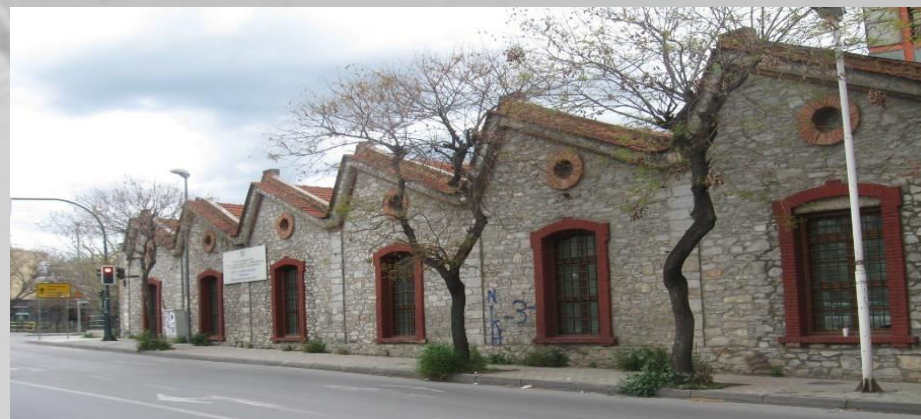
Ο τρίτος τύπος του βιομηχανικού κτηρίου αυτής της εποχής είναι το «οδοντωτό κτήριο», που από τυπολογικής πλευράς μπορεί να χαρακτηριστεί ως αμιγές βιομηχανικό. Είναι ο πρώτος τύπος κτηρίου που υλοποιήθηκε στους εργοστασιακούς χώρους χωρίς να έχει προηγούμενο σε άλλη κτηριακή κατηγορία. Η ανάγκη που το δημιούργησε ήταν οι μεγάλοι, μονώροφοι χώροι παραγωγής με ομοιόμορφο φωτισμό. Στην Ελλάδα η πρώτη εφαρμογή τέτοιου τύπου βιομηχανικού κτηρίου έγινε το 1874 στο νηματουργείο του συγκροτήματος Λόγγου – Κυρίτση – Τουρπάλη στη Νάουσα. Χαρακτηριστικά του τύπου είναι η δυναμικά απλωμένη οδοντωτή οροφή που στεγάζει τον χώρο παραγωγής, η ορθογωνική κάτοψη και η σαφήνεια του κτηριακού όγκου. Όταν υπάρχουν διοικητικές λειτουργίες, στεγάζονται σε χώρο ανεξάρτητο του χώρου παραγωγής. Στην περίπτωση αυτή, η απλή μορφή του οδοντωτού κτηρίου έρχεται σε αντίθεση με την επεξεργασμένη μορφή του κτηρίου των γραφείων. Τέλος, συχνά εμφανίζονταν συγκροτήματα που συνδύαζαν χαρακτηριστικά περισσότερων του ενός τύπου.

Εικόνα 9 Τύπος «οδοντωτό κτήριο», (κτήριο εργοστάσιο υφαντουργίας Μουρτούκου, Βόλος)

Τα δομικά υλικά που χρησιμοποιούνται είναι πέτρα, ξύλο και χυτοσίδηρος. Όλα τα εργοστάσια είχαν φέρουσα περιμετρική τοιχοποιία από τούβλο ή πέτρα και εσωτερικά υποστυλώματα από ξύλο ή χυτοσίδηρο. Τα πατώματα κατασκευάζονταν από ξύλο όπως επίσης και τα ζευκτά της οροφής, ενώ η επικάλυψη γινόταν με κεραμίδια.

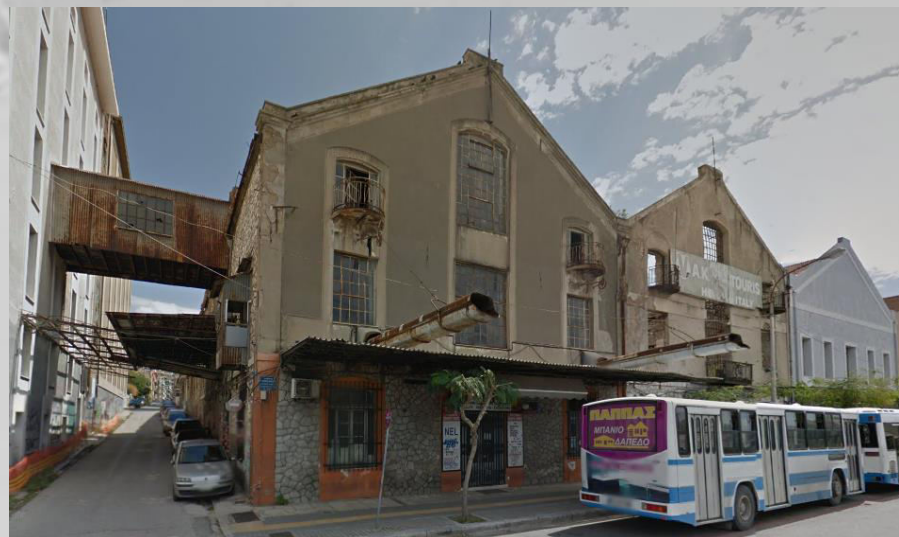
Το τρίδυμο συγκρότημα των κτηρίο έχει κηρυχθεί διατηρητέο από το Υπουργείο Πολιτισμού.

Εικόνα 10: Τρίδυμο Συγκρότημα Σταφιδαποθηκών

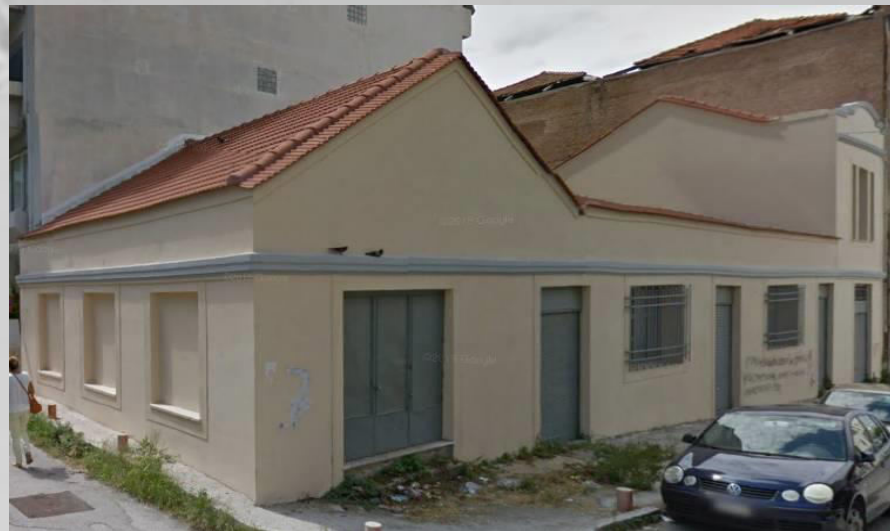
Το κτήριο της παλαιάς σταφιδαποθήκης Δ. Μ. Γεωργοπούλου βρίσκεται στο αριθμό 6 της οδού Καρόλου και εκτείνεται μέχρι την γωνία με την οδό Καψάλη. Οι εγκαταστάσεις της σταφιδαποθήκης αποτελούνται από ένα κεντρικό κτήριο δύο ορόφων κατασκευασμένο στα μέσα της δεκαετίας του '20, που μορφολογικά πλησιάζει στο ύφος artdeco, με μια ιδιαίτερη επίστεψη που φέρει ανάγλυφο στο σοβά το όνομα του αρχικού ιδιοκτήτη και ένα ισόγειο κεραμοσκεπές, το οποίο εκτείνεται μέχρι την οδό Καψάλη.

Εικόνα 12: Σταφιδαποθήκη Δ. Μ. Γεωργόπουλου

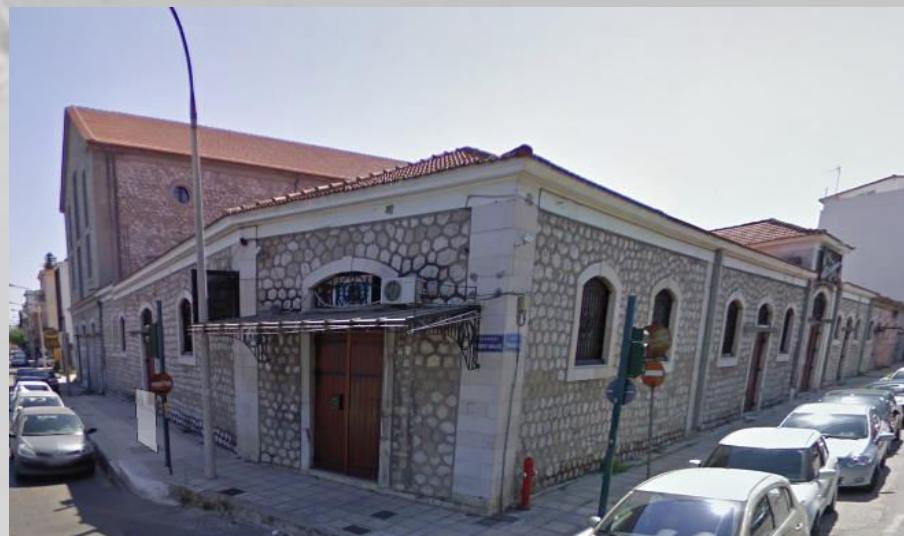
Το 1958 η επιχείρηση Κουνινιώτη, με εργοστάσιο στο Αίγιο, νοίκιασε από τους κληρονόμους του σταφιδικού οίκου Βουρλούμη το εργοστάσιο και το χρησιμοποίησε για τις δραστηριότητές της, μέχρι τη δημιουργία δικού της εργοστασίου στο Ρίο το 1974. Το συγκρότημα Βουρλούμη αποτελείται από ένα ισόγειο κτίσμα και ένα τριώροφο. Είναι διατηρητέο μνημείο και αποτελεί λαμπρό δείγμα βιομηχανικής αρχιτεκτονικής της εποχής του, με ιδιαίτερα μορφολογικά στοιχεία καθώς είναι κατασκευασμένο από εμφανή λαξευτή λιθοδομή, με ανοίγματα που φέρουν καμπύλη πέτρινη επίστεψη και κιγκλιδώματα από χυτοσίδηρο με το μονόγραμμά του ιδιοκτήτη.

Εικόνα 13: Σταφιδεργοστάσιο Θεόδωρος Βουρλούμη

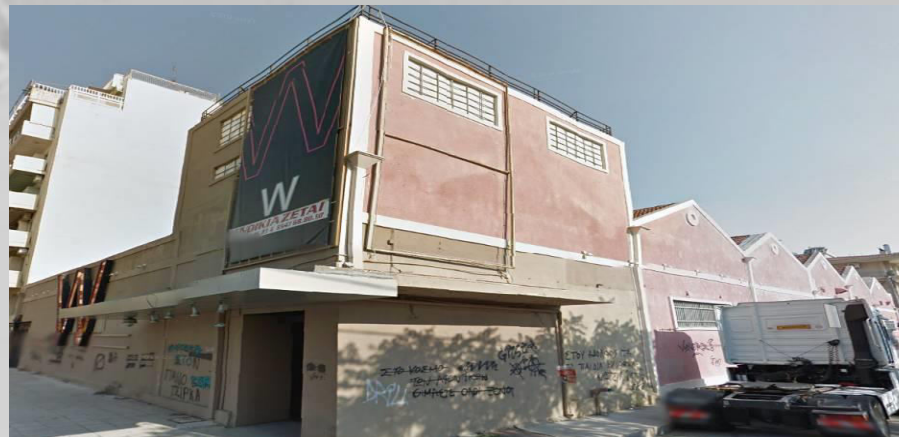
Το κτήριο κατασκευάστηκε τη δεκαετία του 1920 με συνολική επιφάνεια 150 τ.μ. και είναι πέτρινο με συνεχόμενες κεραμοσκεπείς στέγες. Η εταιρεία δραστηριοποιείται, με τη διαλογή, το καθαρισμό, την επεξεργασία και την συσκευασία σταφιδόκαρπου μέχρι την δεκαετία του 1950 με 1960 και σταμάτησε να λειτουργεί στις αρχές της δεκαετίας του 1980.

Εικόνα 14: Σταφιδεργστάσιο Ανδρέα Δρούλια

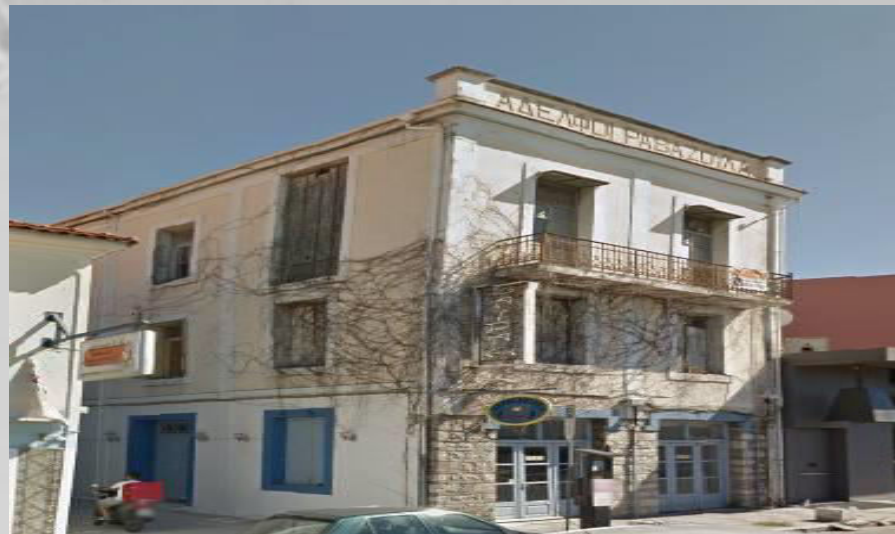
Το κτήριο της σταφιδαποθήκης έχει κάλυψη 350 τ.μ., είναι τριώροφο πέτρινο των αρχών του 20^{ου} αιώνα, με τετράριχτη κεραμοσκεπή στέγη. Λειτουργήσε ως χώρος επεξεργασίας και συσκευασίας σταφίδας μέχρι τη δεκαετία του 1950.

Εικόνα 18: Σταφιδαποθήκη Αδελφοί Ραβαζούλα

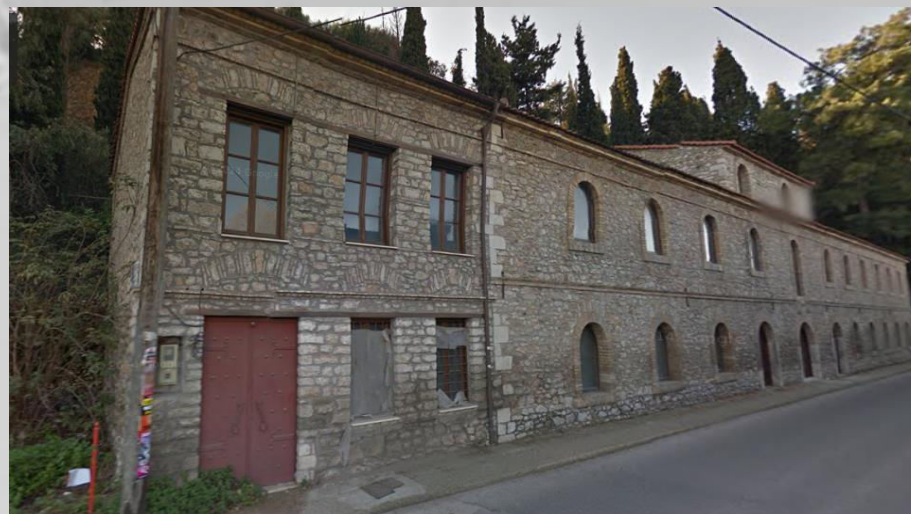
Εικόνα 19: Σταφιδαποθήκη Τσίτσα

Είναι επίμηκες κεραμοσκεπές διώροφο κτήριο με σοφίτα κατασκευασμένο με τοιχοποιία από πέτρα και τοξωτά ανοίγματα. Μετά την παρακμή του εμπορίου της σταφίδας εγκαταλείφθηκε.

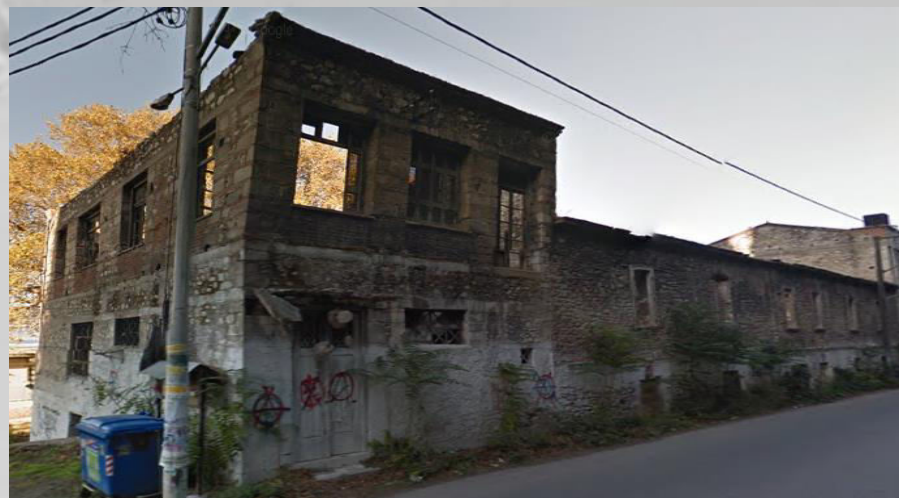
Εικόνα 20: Σταφιδαποθήκη Τάκης Δημητρίου

Τα κτήρια της σταφιδαποθήκης είναι κεραμοσκεπή διώροφα, με ένα γωνιακό τμήμα που έχει τρεις ορόφους. Κατασκευασμένα με τοιχοποιία από πέτρα. Στην κατοχή οι Γερμανοί επιτάσσουν τη σταφιδαποθήκη και τη μετατρέπουν σε αναρρωτήριο. Μετά το τέλος του πολέμου οι εργασίες περιορίζονται, και έπειτα εγκαταλείφθηκε και βρίσκεται σε κακή κατάσταση.

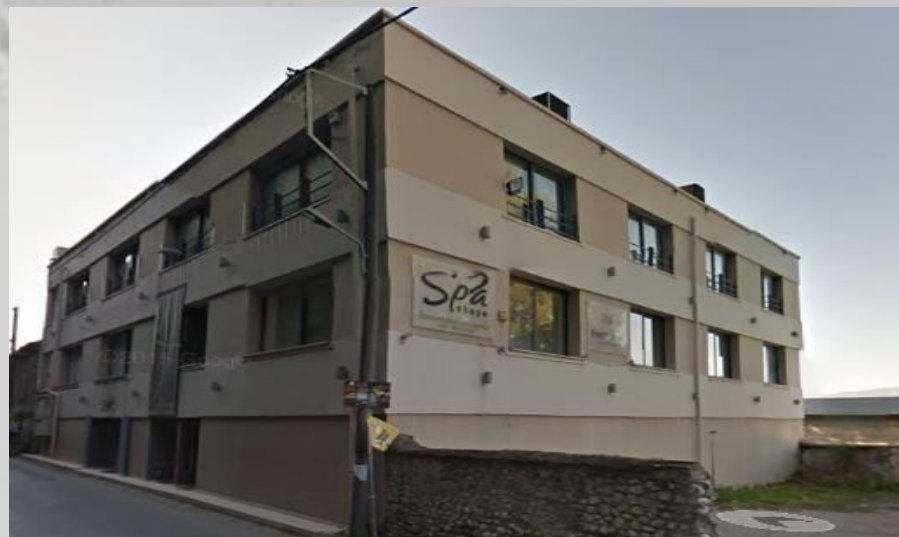
Εικόνα 21: Σταφιδαποθήκη Τ. Βρούντζου

Το κτήριο της σταφιδαποθήκης είναι επίμηκες διώροφο με δίριχτη στέγη και κατασκευασμένο με τοιχοποιία από πέτρα. Μετά την παρακμή του εμπορίου της σταφίδας εγκαταλείφθηκε με αποτέλεσμα να καταρρεύσει η στέγη του.

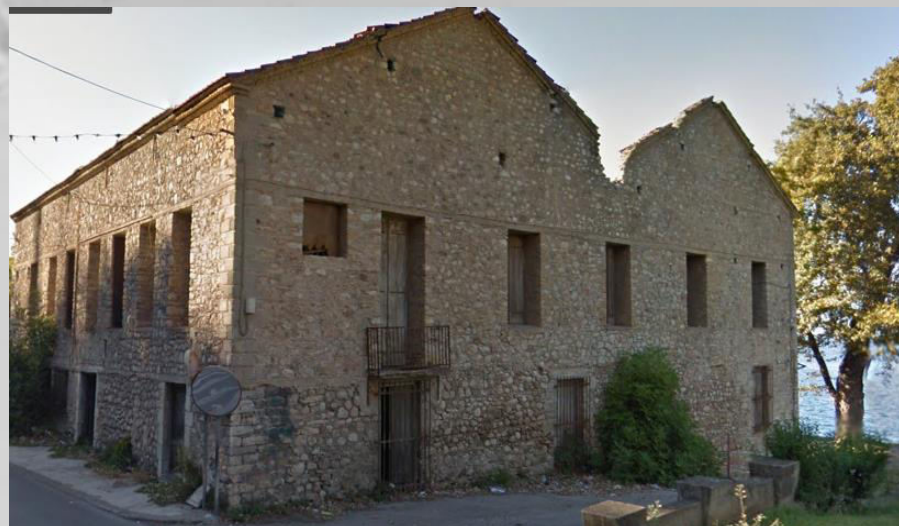
Εικόνα 22: Σταφιδαποθήκη Λαμπροπούλου

Το κτήριο της σταφιδαποθήκης είναι επίμηκες διώροφο με δύο δίρριχτες συνεχόμενες στέγες, κατασκευασμένο με τοιχοποιία από πέτρα. Μετά την παρακμή του εμπορίου της σταφίδας εγκαταλείφθηκε με αποτέλεσμα να παραμείνει αχρησιμοποίητο.

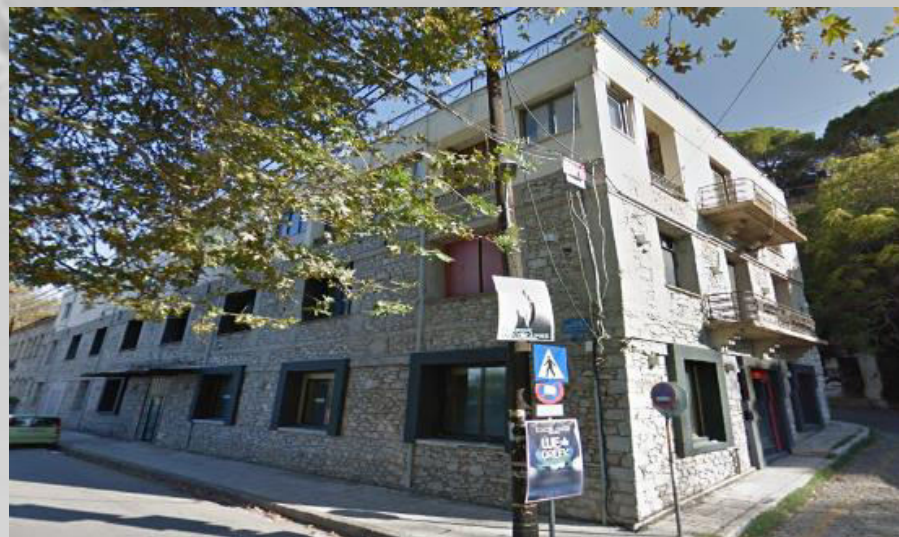
Εικόνα 23: Σταφιδαποθήκη Δημητροπούλου

Το κτήριο της σταφιδαποθήκης είναι επίμηκες τριώροφο και κατασκευασμένο με τοιχοποιία από πέτρα. Μετά την παρακμή του εμπορίου της σταφίδας εγκαταλείφθηκε με αποτέλεσμα να παραμείνει αχρησιμοποίητο.

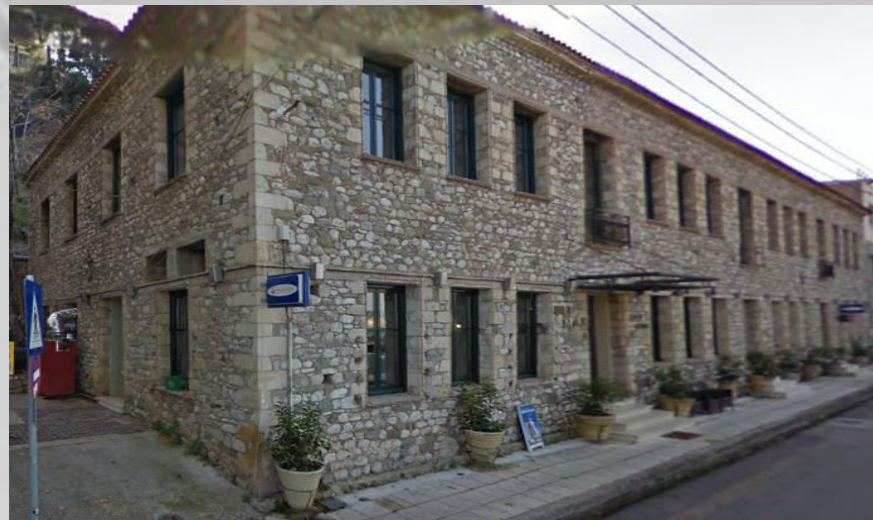
Εικόνα 24: Σταφιδαποθήκη Συνεταιρισμού Ανδραγούς

Το κτήριο της σταφιδαποθήκης είναι επίμηκες διώροφο, κατασκευασμένο με τοιχοποιία από πέτρα. Μετά την παρακμή του εμπορίου της σταφίδας εγκαταλείφθηκε με αποτέλεσμα να παραμείνει αχρησιμοποίητο.

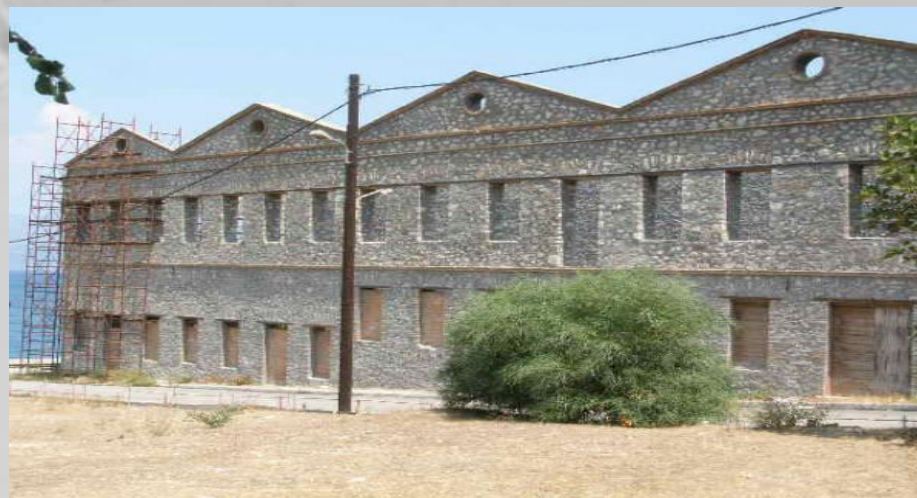
Εικόνα 25: Σταφιδαποθήκη Πετροπούλου

Τα κτήρια των σταφιδαποθηκών είναι επιμήκη διώροφα κατασκευασμένα με τοιχοποιία από πέτρα. Το γωνιακό κτήριο, που αρχίζει από την οδό Πausανίου, ξεχωρίζει από την οδοντωτή στέγη του, που διασπά τον όγκο του κτηρίου. Μετά την παρακμή του εμπορίου της σταφίδας εγκαταλείφθηκαν με αποτέλεσμα να παραμείνουν αχρησιμοποίητα και να υποστούν πολλές φθορές, όπως μερικές καταρρεύσεις τοίχων και στέγης.

Έχει κηρυχθεί διατηρητέο από το ΥΠΕΧΩΔΕ και ανήκει σε ΟΤΑ. Έχουν γίνει ανακατασκευές και στερεώσεις των τοιχοποιιών, και απομένει να κατασκευαστούν νέες στέγες ώστε να μπορούν να αξιοποιηθούν.

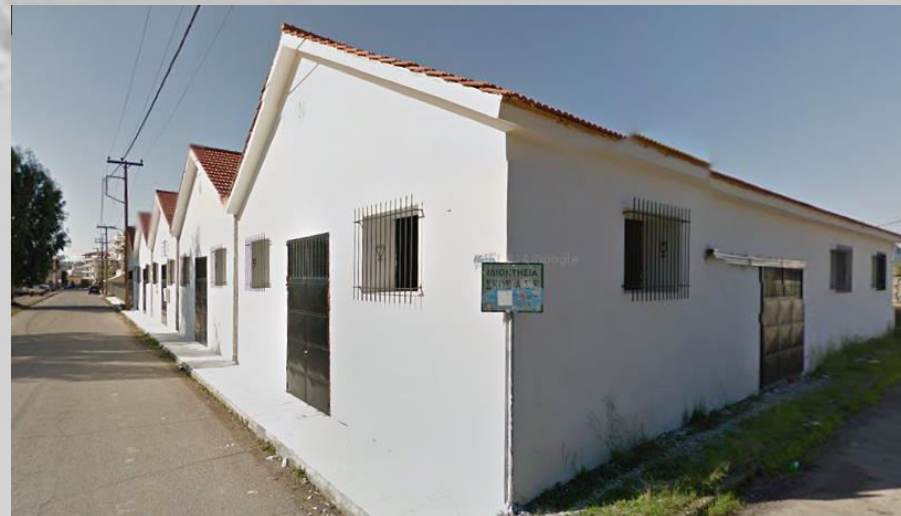
Εικόνα 29: Σταφιδαποθήκες ΑΣΟ

Το συγκρότημα των σταφιδαποθηκών αποτελείται από συνεχόμενα ισόγεια κτήρια με επάλληλες δίρριχτες κεραμοσκεπείς στέγες. Λειτουργήσαν ως χώροι αποθήκευσης σταφιδόκαρπου και τις τελευταίες δεκαετίες παραμένουν αχρησιμοποίητοι.

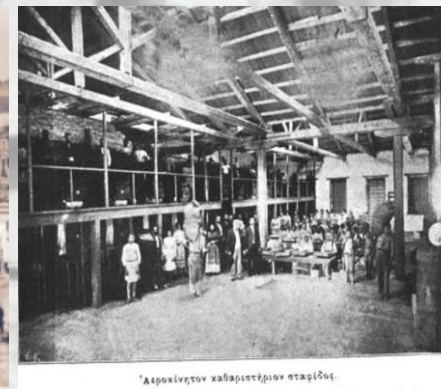
Αεροκίνητον καθαριστήριον σταφίδου.

Εικόνα 36: Εσωτερικό σταφιδαποθηκών κατά τη λειτουργία ως σταφιδεργοστάσιο

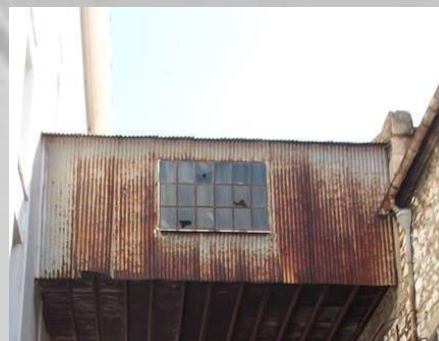
Εικόνα 87: Εξωτερική όψη μεταλλικής γέφυρας

Μια ιδιαίτερη κατασκευή είναι αυτή της μεταλλικής σκεπαστής γέφυρας η οποία ενώνει το δεύτερο επίπεδο του κτηρίου 1 με το κτήριο των Μύλων Αγίου Γεωργίου. Ο φέρον οργανισμός της αποτελείται από οριζόντια και κάθετα μεταλλικά Ήτα διαστάσεων 20x20. Η πλήρωση των ενδιάμεσων κενών γίνεται εσωτερικά με ξύλινα φύλλα ενώ εξωτερικά με κυματοειδή φύλλα λαμαρίνας. Η στέγαση της είναι με ένα μεγάλο καμπυλόμορφο φύλλο κυματοειδούς λαμαρίνας. Για την διευκόλυνση της επικοινωνίας υπάρχουν δύο πόρτες και για τον φωτισμό της γέφυρας δυο παράθυρα εκατέρωθεν (Εικόνα 87 και Εικόνα 88).

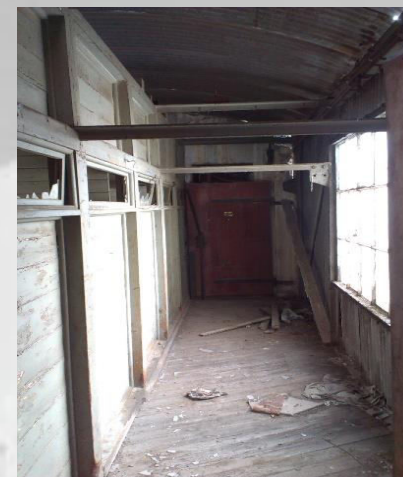
Εικόνα 88: Εσωτερική όψη μεταλλικής γέφυρας

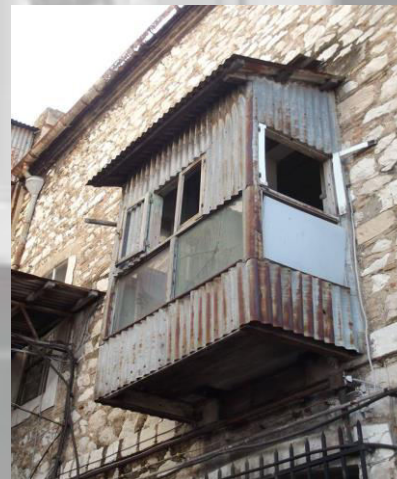
Εικόνα 89: Εξωτερική όψη σημειωματρίου

Άλλη μια κατασκευή που παρατηρούμε είναι το σημειωματάριο το οποίο βρίσκεται στη γωνία της πλάγιας όψης και της πρόσοψης. Είναι αρκετά όμοιο κατασκευαστικά με την γέφυρα. Φαίνεται να είναι προσαρτημένο πάνω στην φέρουσα τοιχοποιία. Τα οριζόντια και τα κατακόρυφα στοιχεία του είναι εξωτερικά μεταλλική κυματοειδής λαμαρίνα και εσωτερικά ξύλινες ραμποτέ σανίδες. Η κατασκευή έχει πέντε ανοίγματα μικρού μεγέθους τρία στην μπροστά και τα άλλα δύο εκατέρωθεν στις άλλες δυο της πλευρές (Εικόνα 89 και Εικόνα 90).

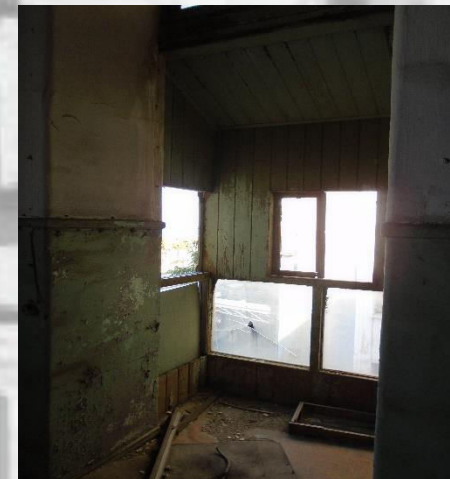
Εικόνα 90: Εσωτερική όψη σημειωματρίου

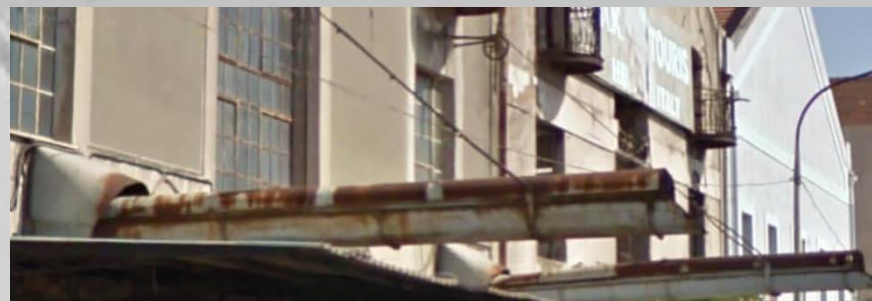
Εικόνα 91: Αγωγοί εξαγωγής δεμάτων πρόσοψης

Οι αγωγοί εξαγωγής δεμάτων είναι μια ιδιαίτερη λεπτομέρεια που δίνει στο κτήριο έναν χαρακτήρα καθώς αποτελεί χαρακτηριστικό παράδειγμα βιομηχανικής εγκατάστασης της εποχής. Είναι τρεις στον αριθμό κατασκευασμένοι από μέταλλο. Οι δύο βρίσκονται στην πρόσοψη του κτηρίου 1 στο πρώτο επίπεδο (Εικόνα 91) και ο τρίτος στην πλάγια όψη στο ίδιο επίπεδο (Εικόνα 92). Της πρόσοψης χρησιμοποιούνταν για την εκφόρτωση των προϊόντων κατευθείαν στα βαγόνια των τρένων και των φορτηγών ενώ της πλάγιας όψης χρησιμοποιούνταν για την εκφόρτωση των προϊόντων στις άμαξες. Οι αγωγοί εξαγωγής δεμάτων χωρίζονται στο μέρος του αγωγού, του μηχανισμού και στις στήριξής τους. Το μέρος των αγωγών έχει ορθογωνικό σχήμα, οι ακμές του οποίου είναι καμπυλόμορφες και διακρίνεται σε τρία μέρη την βάση, το καπάκι και τα μεταλλικά ελάσματα που τα συνδέουν. Ο μηχανισμός αποτελείται από μία τροχαλία, η οποία στηρίζεται στους εξώστες του δεύτερου επιπέδου για την πρόσοψη και στο πάχος της τοιχοποιίας για την πλάγια όψη, ένα συρματόσχοινο το οποίο ενώνει τα δυο στοιχεία και μια λαβή εσωτερικά του κτηρίου η οποία ορίζει το ύψος του αγωγού (Εικόνα 93). Η στήριξή τους γίνεται στην φέρουσα τοιχοποιία όπου έχουν ανοιχτεί ανοίγματα τα οποία καλύπτονται με μεταλλικά κουβούκλια (Εικόνα 94).

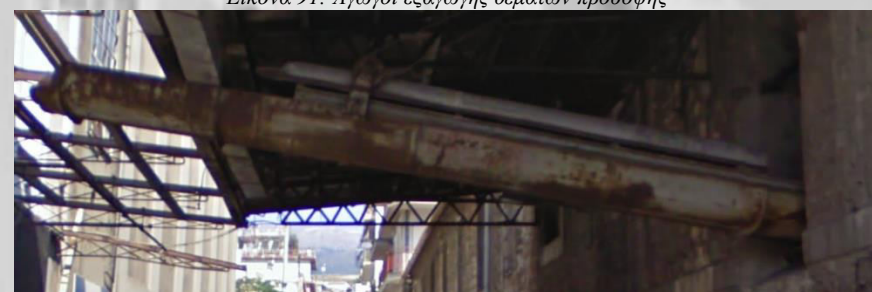
Εικόνα 92: Αγωγοί εξαγωγής δεμάτων πλάγιας όψης

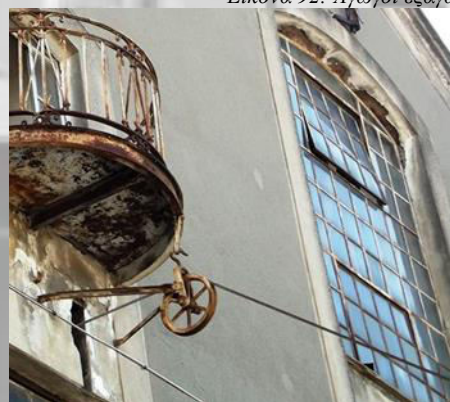
Εικόνα 93: Τροχαλία και συρματόσχοινο αγωγού εξαγωγής δεμάτων

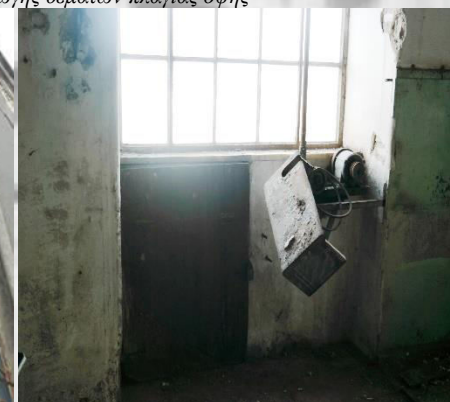
Εικόνα 94: Εσωτερικός μηχανισμός και άνοιγμα αγωγού εξαγωγής δεμάτων

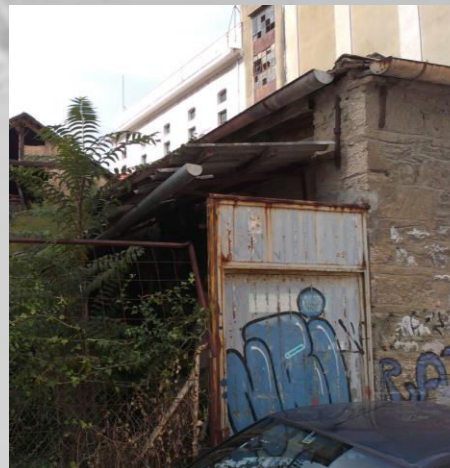
Εικόνα 95: Σκεπαστό ακάλυπτο

Ακόμα υπάρχουν μεταλλικά σκέπαστρα στον ακάλυπτο χώρο, στην πρόσοψη και στην πλάγια όψη του κτηρίου. Του ακαλύπτου είναι μικρών διαστάσεων, στηρίζεται σε ξύλινα φουρούσια και καλύπτεται με ένα φύλλο κυματοειδούς λαμαρίνας (Εικόνα 95). Της πρόσοψης είναι μικρότερων διαστάσεων από της πλάγιας, αυτά στηρίζονται σε μεταλλικά φουρούσια και καλύπτονται από κυματοειδή λαμαρίνα (Εικόνα 96).

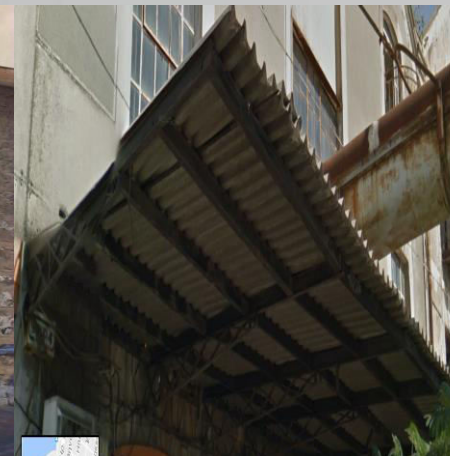
Εικόνα 96: Σκέπαστρο πρόσοψης

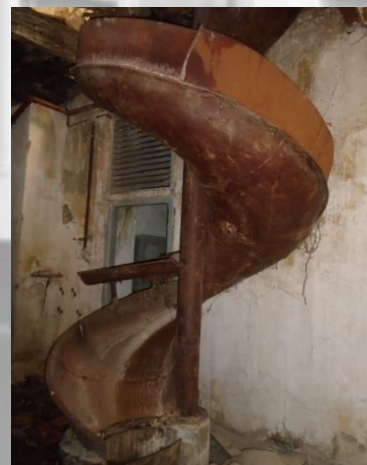
Εικόνα 97: Τσουλήθρα ισογείου

Ενδιαφέρον έχουν και οι τρεις τσουλήθρες που βρίσκονται εσωτερικά στο κτήριο. Η χρήση τους ήταν για την μεταφορά εμπορευμάτων ανάμεσα στα επίπεδα. Αναλυτικότερα η πρώτη βρίσκεται στο ισόγειο στο δεύτερο μέρος του κτηρίου ενώ οι άλλες δυο στο δεύτερο επίπεδο. Είναι πανομοιότυπης κατασκευής και έχουν διάμετρο 1 μέτρο και 40 εκατοστά. Κατασκευαστικά αναπτύσσονται πάνω σε ένα μεταλλικό υποστύλωμα διάμετρο 15 εκατοστά η οποία εδράζεται στις δύο σε μια βάση από σκυρόδεμα ενώ στην τρίτη μία βάση από ξύλο. Το κύριο μέρος της είναι μεταλλικό και η διαμόρφωσή του γίνεται σπυρωτά πάνω στον άξονα. Για επιπλέον στήριξη υπάρχουν μεταλλικά ελάσματα που συνδέουν τις τσουλήθρες με τους φέροντες τοίχους (Εικόνα 97 και Εικόνα 98).

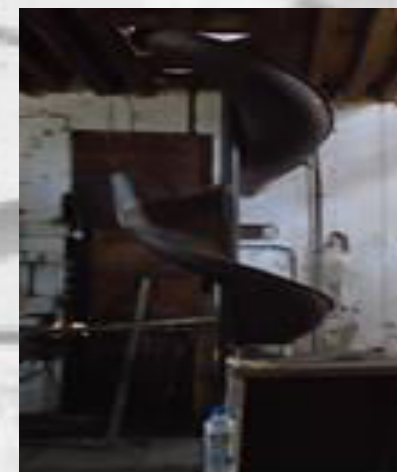
Εικόνα 98: Τσουλήθρα πρώτου επιπέδου

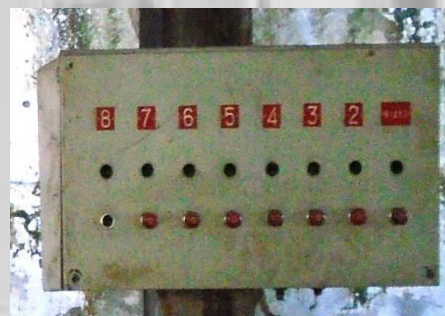
Εικόνα 101: Πίνακας στο πρώτο επίπεδο

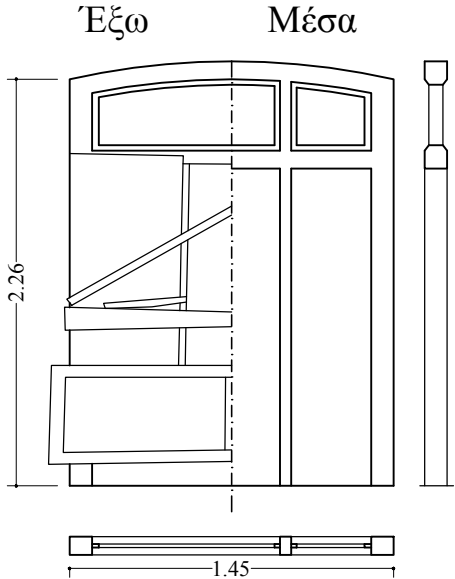
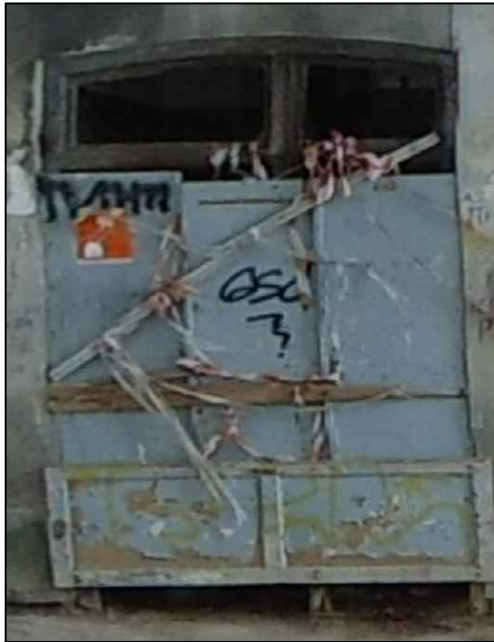
Α/Α	Περιγραφή	Σχέδιο	Λεπ/εια	Φωτογραφία
Κ4 Π11	Δίφυλλη ξύλινη πόρτα χωρίς κινητό μέρος με φεγγίτη

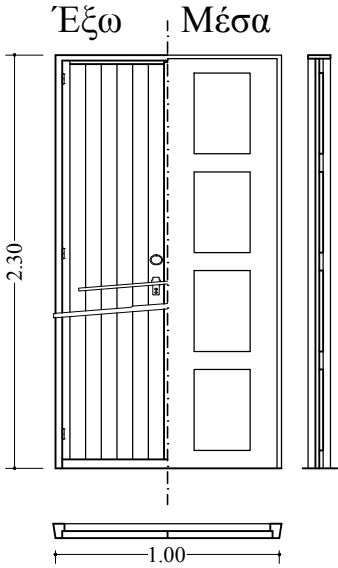
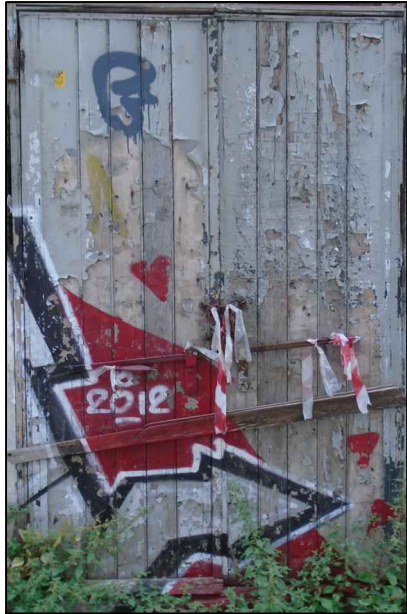
Κ5 Π16	Δίφυλλη ανοιγόμενη ξύλινη καρφωτή πόρτα

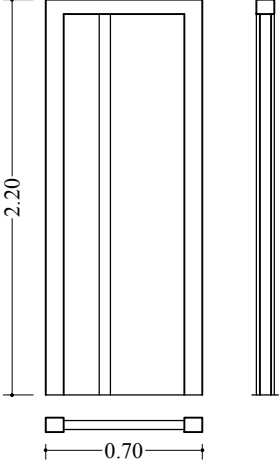
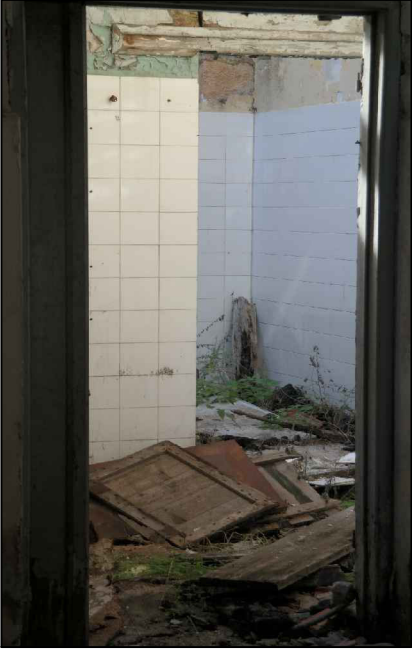
Α/Α	Περιγραφή	Σχέδιο	Λεπ/εια	Φωτογραφία
Κ10 Π55	Μονόφυλλη ξύλινη συρόμενη πόρτα

<p>Technical drawing of a sliding door. The drawing shows a front view and a side view. The front view is a rectangle with a height dimension of 2.20 and a width dimension of 0.70. The side view shows the door's profile, which is a thin vertical rectangle.</p>

<p>Photograph of a damaged sliding door. The door is dark-colored and is partially open, revealing a room with white tiled walls and a floor covered in debris, including wooden planks and other materials.</p>
Κ11 Π19 Π53	Μονόφυλλη ξύλινη πόρτα χωρίς κινητό μέρος

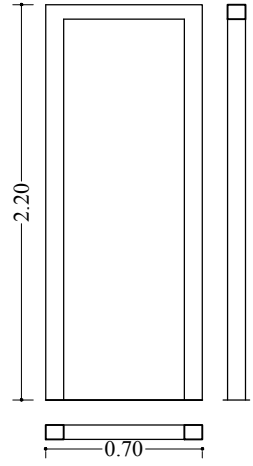
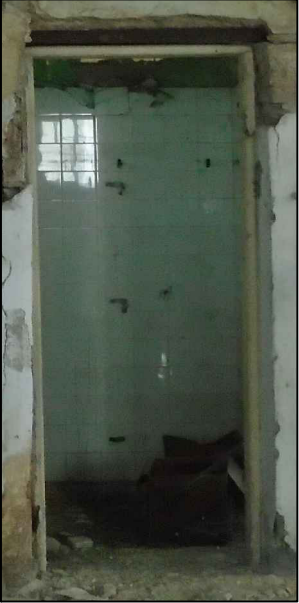
<p>Technical drawing of a standard door. The drawing shows a front view and a side view. The front view is a rectangle with a height dimension of 2.20 and a width dimension of 0.70. The side view shows the door's profile, which is a thin vertical rectangle.</p>

<p>Photograph of a standard door. The door is light-colored and is set in a frame. The surrounding walls are peeling and damaged, and there is debris on the floor.</p>

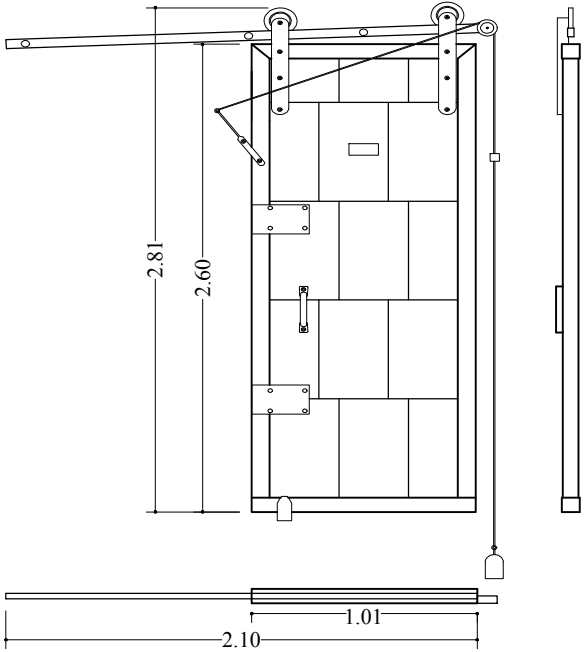
Κ13 Π62	Μονόφυλλη μεταλλική συρόμενη πόρτα πυρασφάλειας

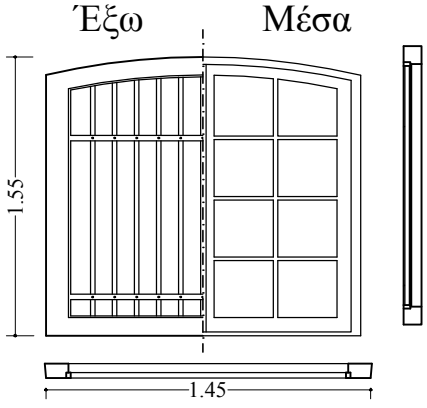
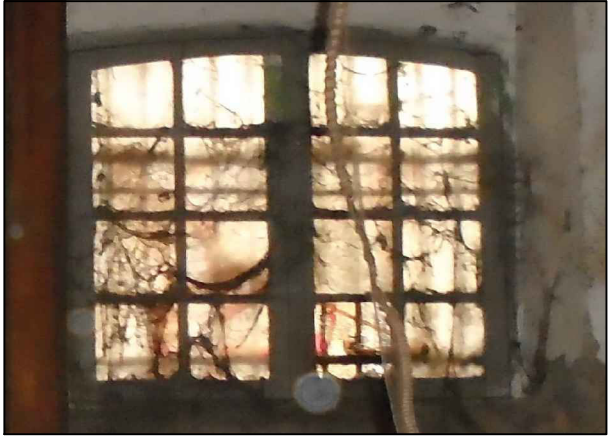
Α/Α	Περιγραφή	Σχέδιο	Λεπ/εια	Φωτογραφία
Κ16 Π12 Π13 Π14	Δίφυλλο ανοιγόμενο ξύλινο παράθυρο με τζαμιλίκι και εσωτερικό προστατευτικό

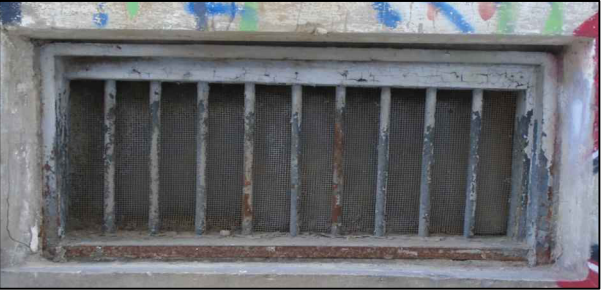
Κ17 Π17 Π18	Μονόφυλλο σταθερό ξύλινο παράθυρο με τζαμιλίκι και εσωτερικό προστατευτικό

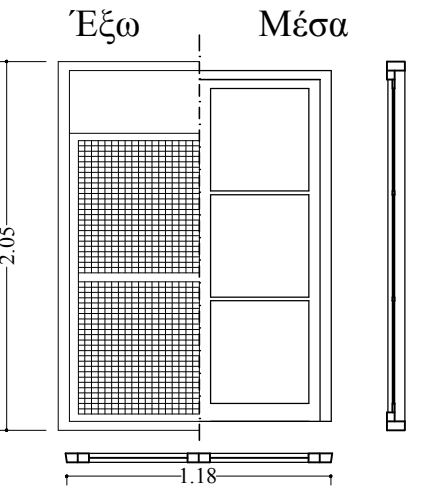
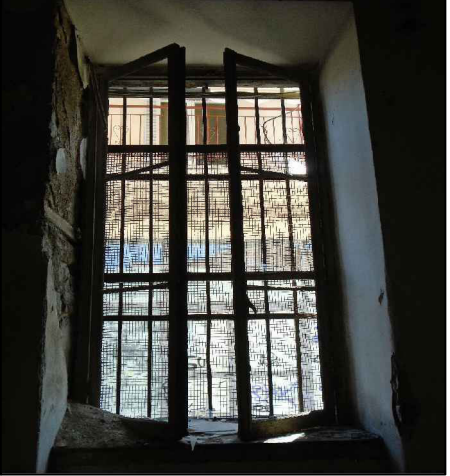
Κ18 Π46 Π48	Δίφυλλο ανοιγόμενο ξύλινο παράθυρο με τζαμιλίκι και εξωτερικό προστατευτικό

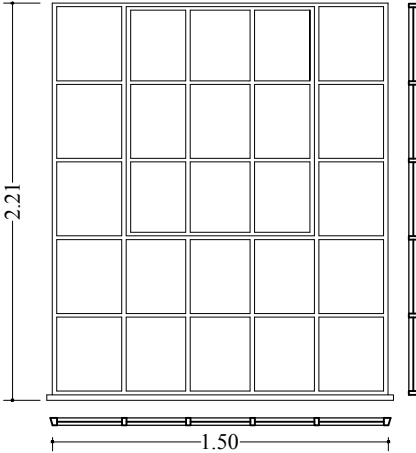
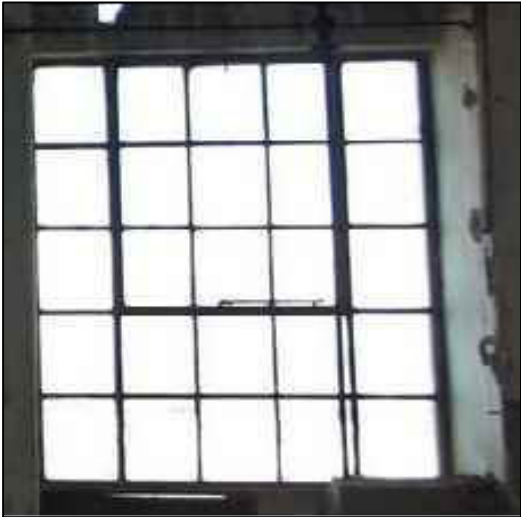
Α/Α	Περιγραφή	Σχέδιο	Λεπ/εια	Φωτογραφία
Κ19 Π31 Π32 Π33	Μεταλλικό πλαίσιο με τζαμλίκι και ανακυκλιζόμενο μέρος

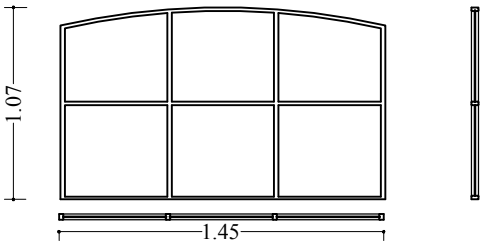
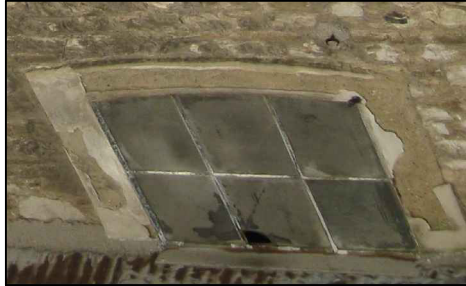
Κ20 Π34 Π35 Π36 Π37 Π38	Μεταλλικό πλαίσιο με τζαμλίκι

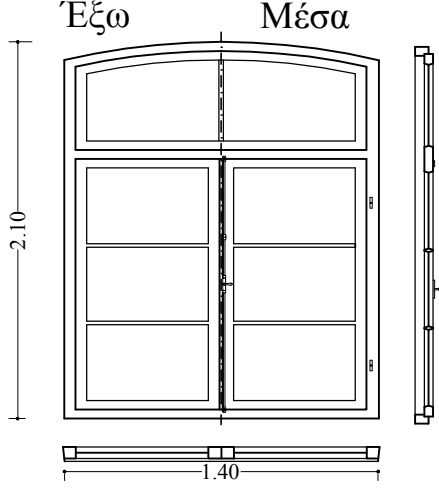
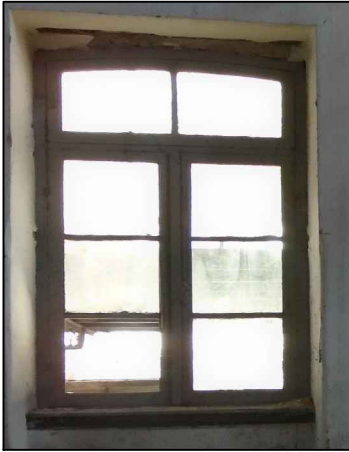
Κ21 Π35 Π37 Π38 Π39	Δίφυλλο ανοιγόμενο ξύλινο παράθυρο με τζαμλίκι και ανοιγόμενο φεγγίτη

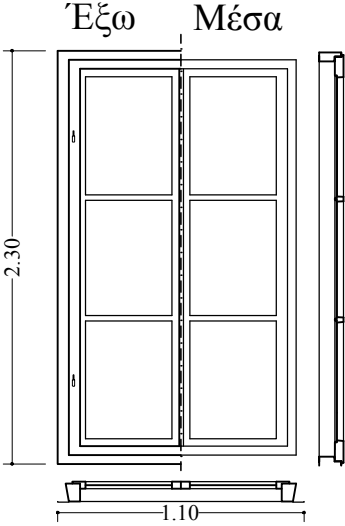
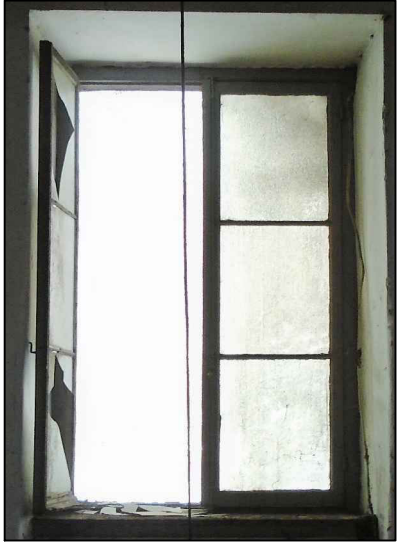
Α/Α	Περιγραφή	Σχέδιο	Λεπ/εια	Φωτογραφία
Κ22 Π41 Π42 Π43 Π44 Π45	Δίφυλλο ανοιγόμενο ξύλινο παράθυρο με τζαμιλίκι

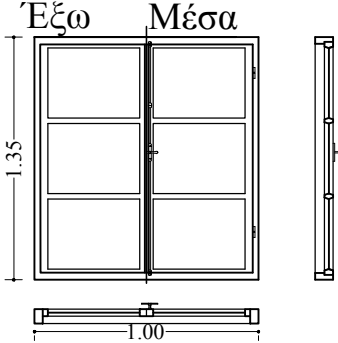
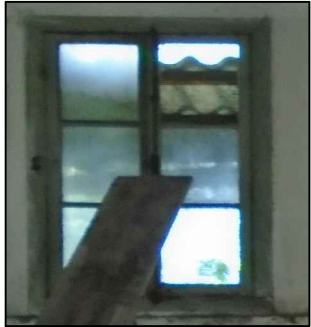
Κ23 Π49 Π50 Π50 Π54 Π64 Π65	Δίφυλλο ανοιγόμενο ξύλινο παράθυρο με τζαμιλίκι

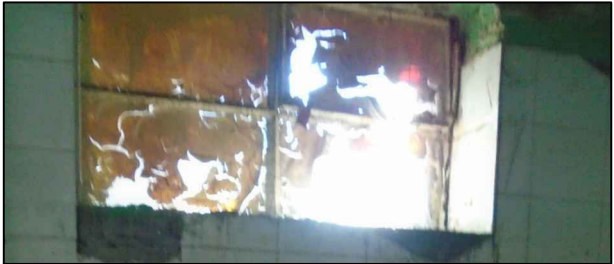
Κ24 Π52	Μεταλλικό πλαίσιο με τζαμιλίκι

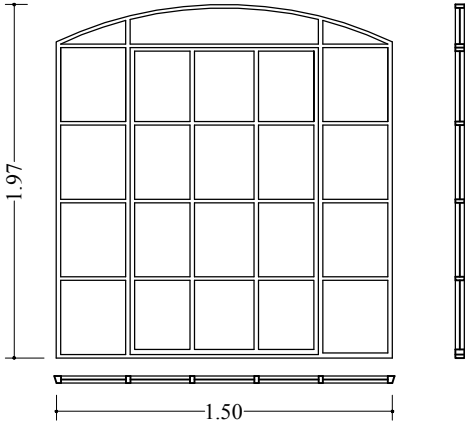
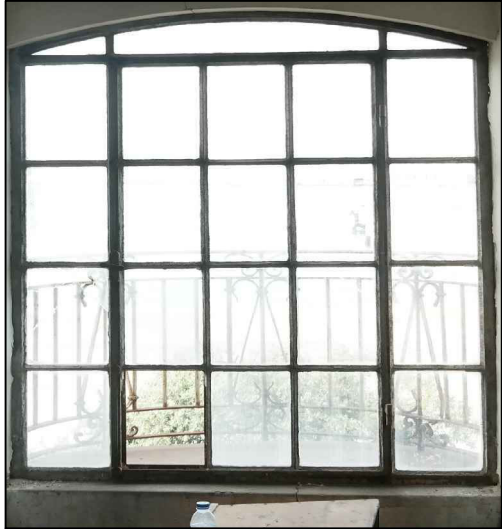
Α/Α	Περιγραφή	Σχέδιο	Λεπ/εια	Φωτογραφία
Κ25 Π59 Π60 Π61	Μεταλλικό πλαίσιο με τζαμλίκι και ανοιγόμενο μέρος

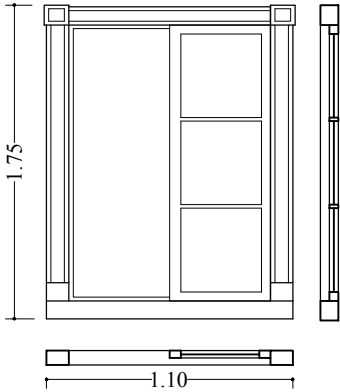
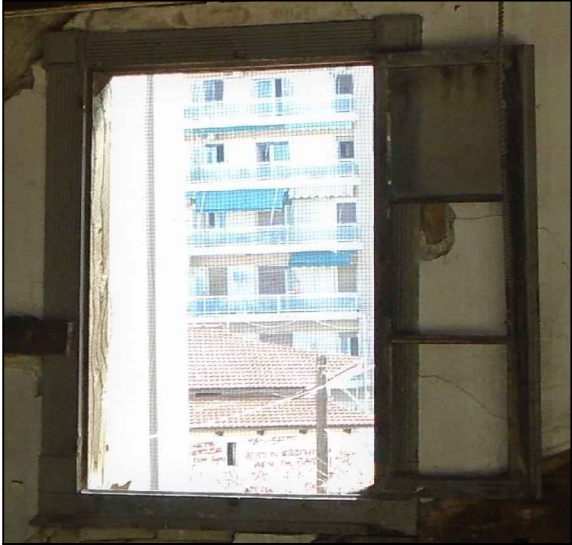
Κ26 Π66	Δίφυλλο ανοιγόμενο ξύλινο παράθυρο με τζαμλίκι και ραβδώσεις στην κάσα

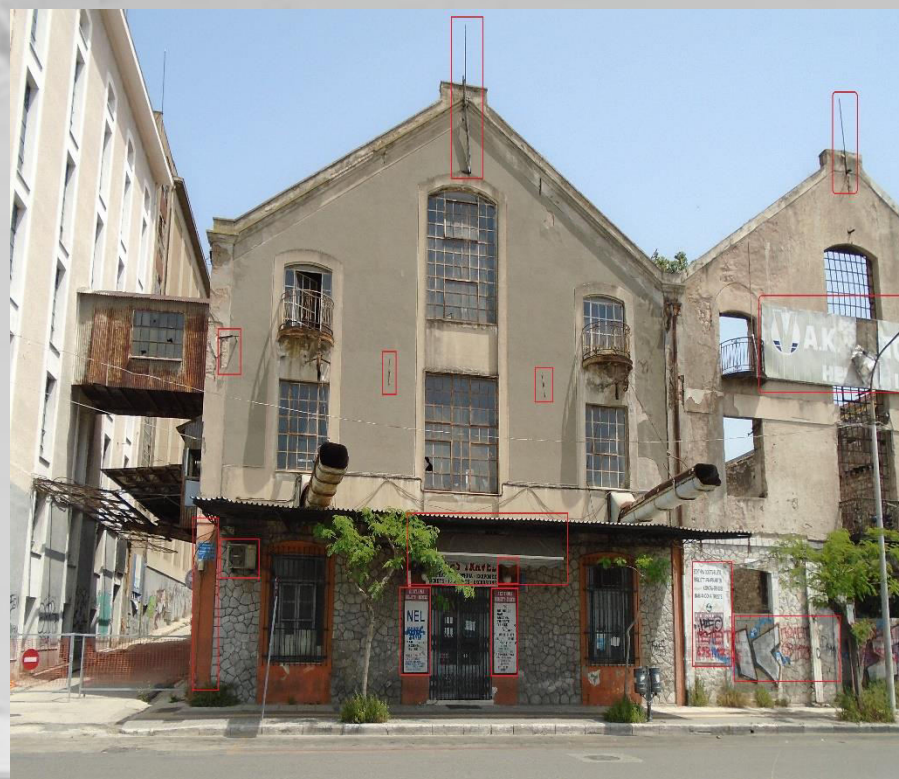
Εικόνα 1: Αισθητικές αλλοιώσεις προσόψεων

Οι φθορές που αναφέρονται εδώ είναι στις όψεις. Τις όψεις αλλοιώνουν ηλεκτρικές συσκευές (κλιματιστικά), εξωτερική καλωδίωση, υδρορροές, μεταλλικές αγκιστρώσεις, μονωτήρες, φωτιστικά και ένα ξύλινο κοντάρι στην κορυφή της πρόσοψης που μέσω αυτού έπαιρνε ρεύμα το κτήριο. Κάποια ακόμα στοιχεία που τις αλλοιώνουν είναι τα graffiti και μεγάλες πλαστικές πινακίδες στην πρόσοψη. Ακόμα την όψη του κτηρίου επηρέασαν όλες οι μεταλλικές κατασκευές που προστέθηκαν μεταγενέστερα καθώς άλλαξε χρήση το κτήριο σε μύλους Αγίου Γεωργίου. Τέλος, πάνω από την πόρτα επί της Όθωνος Αμαλίας υπάρχει μια τέντα που προστέθηκε την εποχή που λειτουργούσε ο χώρος σαν ταξιδιωτικό γραφείο (Εικόνα 1 και Εικόνα 2).
