ΠΤΥΧΙΑΚΗ ΕΡΓΑΣΙΑ

ΑΝΑΚΑΙΝΙΣΗ, ΑΠΟΚΑΤΑΣΤΑΣΗ ΚΑΙ ΕΠΑΝΑΧΡΗΣΗ
ΣΤΑΦΙΔΑΠΟΘΗΚΩΝ ΜΠΑΡΡΥ

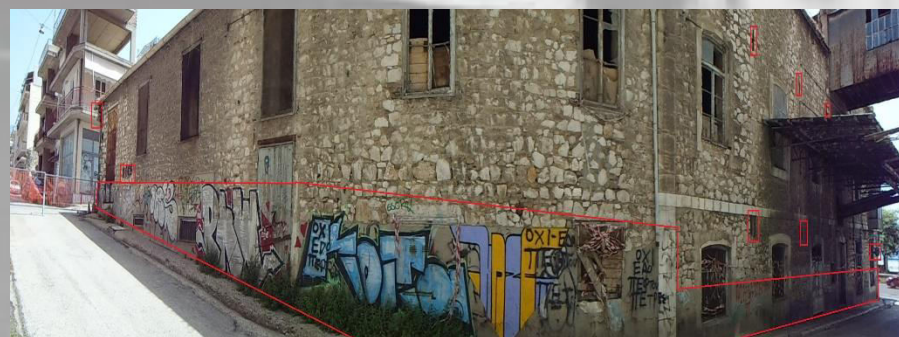
Εικόνα 2: Αισθητικές αλλοίωσης πλάγιας όψης

Οι φθορές που αναφέρονται εδώ είναι στις όψεις. Τις όψεις αλλοιώνουν ηλεκτρικές συσκευές (κλιματιστικά), εξωτερική καλωδίωση, υδρορροές, μεταλλικές αγκιστρώσεις, μονωτήρες, φωτιστικά και ένα ξύλινο κοντάρι στην κορυφή της πρόσοψης που μέσω αυτού έπαιρνε ρεύμα το κτήριο. Κάποια ακόμα στοιχεία που τις αλλοιώνουν είναι τα graffiti και μεγάλες πλαστικές πινακίδες στην πρόσοψη. Ακόμα την όψη του κτηρίου επηρέασαν όλες οι μεταλλικές κατασκευές που προστέθηκαν μεταγενέστερα καθώς άλλαξε χρήση το κτήριο σε μύλους Αγίου Γεωργίου. Τέλος, πάνω από την πόρτα επί της Όθωνος Αμαλίας υπάρχει μια τέντα που προστέθηκε την εποχή που λειτουργούσε ο χώρος σαν ταξιδιωτικό γραφείο (Εικόνα 1 και Εικόνα 2).

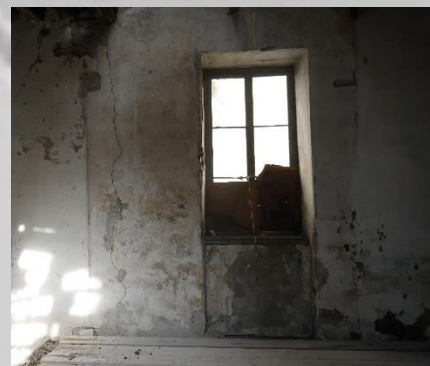
Εικόνα 3: Ρωγμές τοιχοποιίας

Στην τοιχοποιία υπάρχει ποικιλία φθορών οι οποίες οφείλονται κυρίως στην παλαιότητα της κατασκευής και στην εγκατάλειψη των κτηρίων. Αρχικά, η φθορά που συναντάται είναι κάποιες ρωγμές μικρού εύρους κυρίως στην μεσοτοιχία των κτηρίων (Εικόνα 3). Κάπως πιο σοβαρή φθορά παρατηρείται στο δεύτερο επίπεδο στις τοιχοποιίες που στηρίζουν τις μικρές στέγες οι οποίες έχουν αποκολληθεί κάτι που πιθανόν οφείλετε στην προχειρότητα της κατασκευής και στην διαφορά των υλικών (Εικόνα 4). Μια ακόμα φθορά εμφανίζεται σ' αυτό το επίπεδο στον τοίχο της πίσω όψης του οποίου το μεγαλύτερο μέρος του έχει καταρρεύσει (Εικόνα 5). Μερική κατάρρευση παρουσιάζεται στην τοιχοποιία του πρώτου επιπέδου στο σημείο όπου βρίσκονται τα λουτρά των εργατών (Εικόνα 6). Τα κονιάματα που συνδέουν τους λίθους, σε σημεία, έχουν γίνει πιο σαθρά, πιθανόν λόγω της απλοϊκής σύστασής τους. Τέλος η όψη των λίθων με το πέρασμα του χρόνου φαίνεται να έχει αποσαθρωθεί.

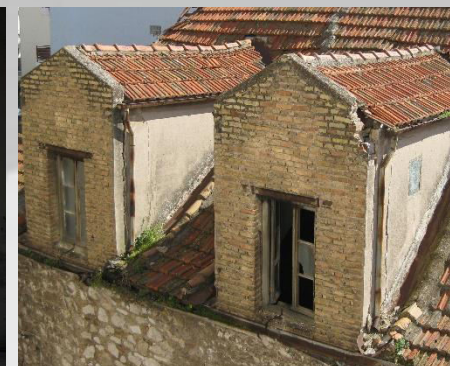
Εικόνα 4: Αποκόλληση κάθετων τοίχων σοφίτων

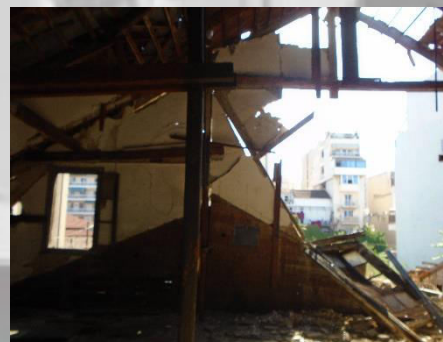
Εικόνα 5: Κατάρρευση τοιχοποιίας πίσω όψης δεύτερου επιπέδου

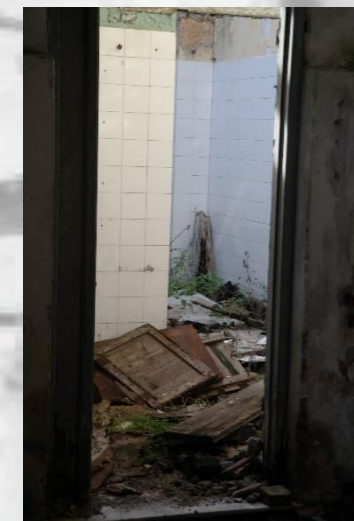
Εικόνα 6: Μερική κατάρρευση τοιχοποιίας λουτρών

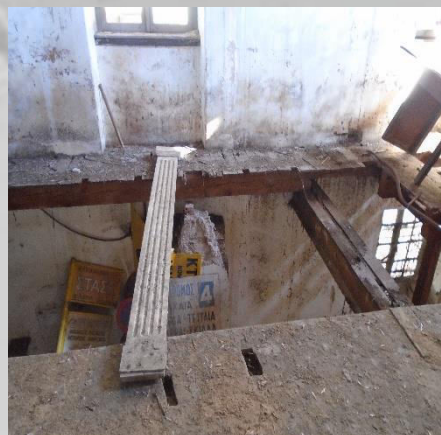
Εικόνα 7: Αφαίρεση μέρους των μεσοπατωμάτων

Τα μεσοπατώματα διατηρούνται σε σχετικά καλή κατάσταση. Αρχικά κυρίως στο ισόγειο παρατηρείται αφαίρεση μέρους των μεσοπατωμάτων λόγω των μηχανημάτων που υπήρχαν στον κτήριο (Εικόνα 7). Τα μεταλλικά δοκάρια του πρώτου επιπέδου φαίνεται σε σημεία να έχουν διαβρωθεί πιθανόν λόγω της οξείδωσης, η οποία οφείλεται στην έκθεση των δοκών στις καιρικές συνθήκες (Εικόνα 8). Τα ξύλινα δοκάρια του πρώτου, αλλά και δεύτερου επιπέδου, έχουν υποστεί κι αυτά διάβρωση λόγω της υγρασίας, της πυρκαγιάς και των ξυλοφάγων οργανισμών (Εικόνα 9). Τα ξύλινα, μικρότερων διαστάσεων δοκάρια όπου καρφώνεται το δάπεδο, φαίνεται κι αυτά να έχουν υποστεί τις ίδιες φθορές με τα άλλα δοκάρια (Εικόνα 10).

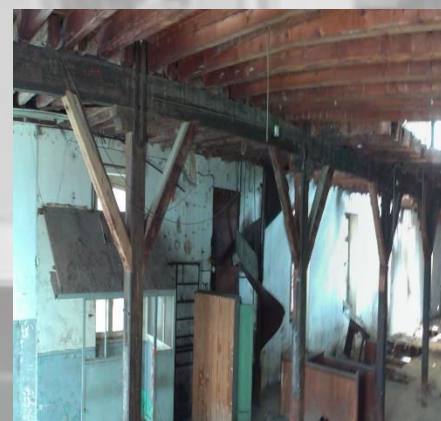
Εικόνα 9: Φθαρμένες ξύλινες δοκοί

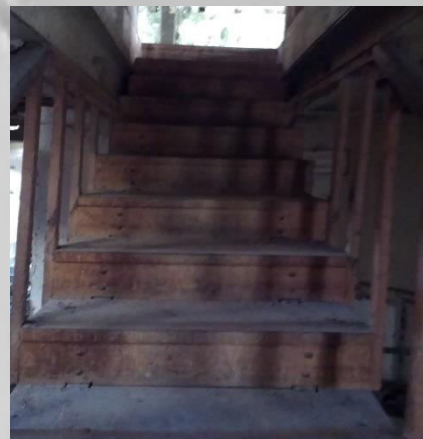
Εικόνα 11: Φθορές στα σκαλοπάτια

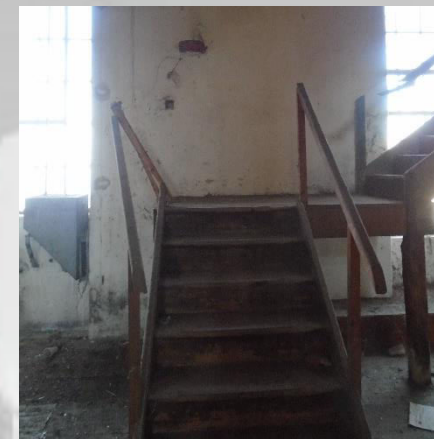
Εικόνα 12: Φθορές στα κιγκλιδώματα

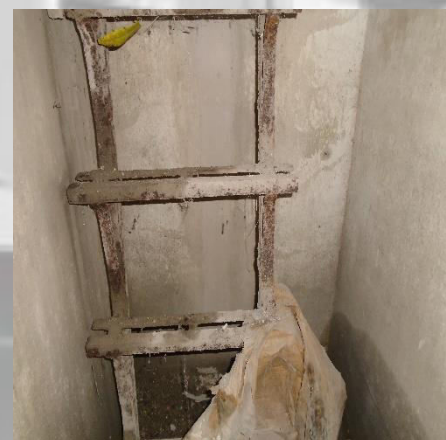
Εικόνα 13: Οξειδωμένη μεταλλική κλίμακα

Τα κλιμακοστάσια στην πλειοψηφία τους είναι ξύλινα και έχουν υποστεί όλα παρόμοιες φθορές. Η ύπαρξη της υγρασίας, των ξυλοφάγων οργανισμών αλλά και οι καταπονήσεις από τα βάρη που δέχονταν έχουν παραμορφώσει τα ξύλα, με κάποια πατήματα να έχουν υποστεί κάμψη (Εικόνα 11). Ακόμα κάποια από τα κιγκλιδώματα και τους χειρολισθήρες είναι σπασμένα (Εικόνα 12). Τέλος οι μεταλλικές κλίμακες του καταφυγίου έχει διαβρωθεί από την υγρασία (Εικόνα 13).

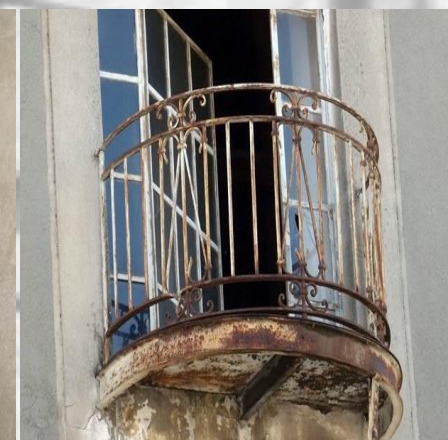
Εικόνα 14: Οξειδωμένοι εξώστες

Οι εξώστες και των δύο κτηρίων διατηρούνται σε σχετικά καλή κατάσταση. Τα μεταλλικά δοκάρια Ήτα, όπως και τα μεταλλικά φύλλα των δαπέδων έχουν διαβρωθεί λόγω της έκθεση τους στις καιρικές συνθήκες. Παρόμοιες φθορές παρατηρούνται και στα μεταλλικά κιγκλιδώματά των εξωστών (Εικόνα 14).

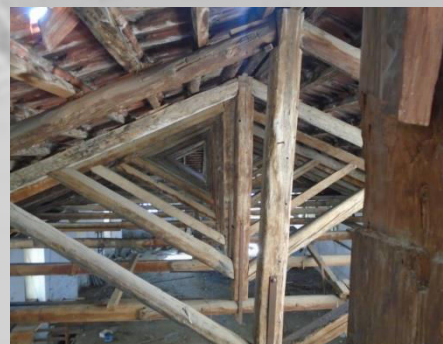
Εικόνα 15: Στέγη πρώτου επιπέδου

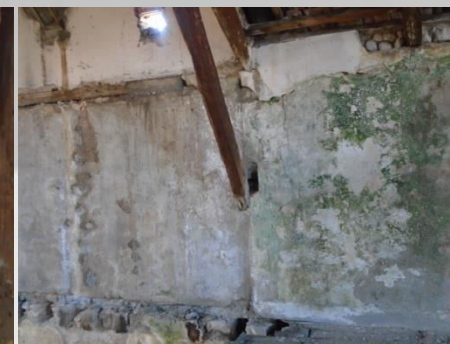
Εικόνα 16: Στέγη δεύτερου επιπέδου

Οι στέγες του κτηρίου βρίσκονται σε καλή κατάσταση. Όλες είναι ξύλινες και έχουν υποστεί παρόμοιες φθορές. Αναλυτικότερα παρατηρείται διάβρωση στα ξύλα λόγω της έκθεσής τους στα καιρικά φαινόμενα, παραμόρφωση τους λόγω των φορτίσεων, επίδραση ξυλοφάγων οργανισμών σε σημεία των ξύλων και κατάρρευση σε μερικά σημεία. Η στέγη που σώζεται σε καλύτερη κατάσταση είναι αυτή του πρώτου επιπέδου (Εικόνα 15) σε αντίθεση με του δεύτερου που λόγω της ιδιαιτερότητας της κατασκευής της εμφανίζει περισσότερες παραμορφώσεις (Εικόνα 16 και Εικόνα 17).

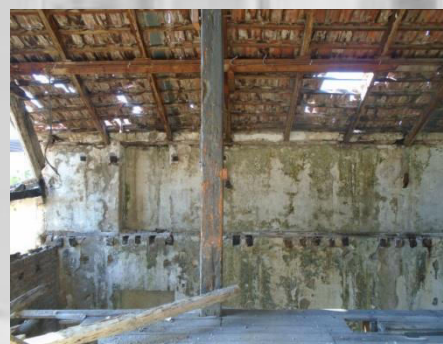
Εικόνα 17: Στέγη δεύτερου επιπέδου

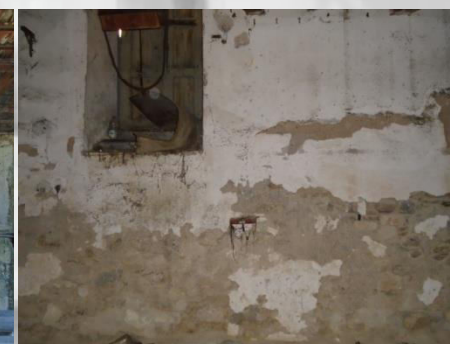
Εικόνα 18: Αποκολλήσεις και ρηγματώσεις στο επίχρισμα

Τα επιχρίσματα σε μεγάλο μέρος τους έχουν καταρρεύσει. Στα σημεία που σώζονται παρατηρείται αποκλίσεις και τριχοειδείς ρωγμές (Εικόνα 18). Εμφανής είναι ακόμα η επίδραση της υγρασίας όπως φαίνεται στον αποχρωματισμό των επιχρισμάτων (Εικόνα 19) και στην ανάπτυξη μικροοργανισμών. Ακόμα η φωτιά έχει αφήσει και αυτή τα κατάλοιπα της κυρίως στην μεσοτοιχία όπου υπάρχουν δείγματα αιθάλης (Εικόνα 20).

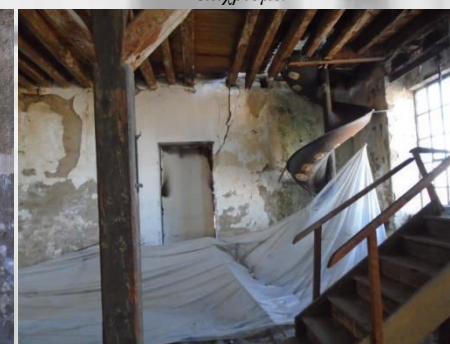
Εικόνα 20: Δείγματα αιθάλης στο επίχρισμα

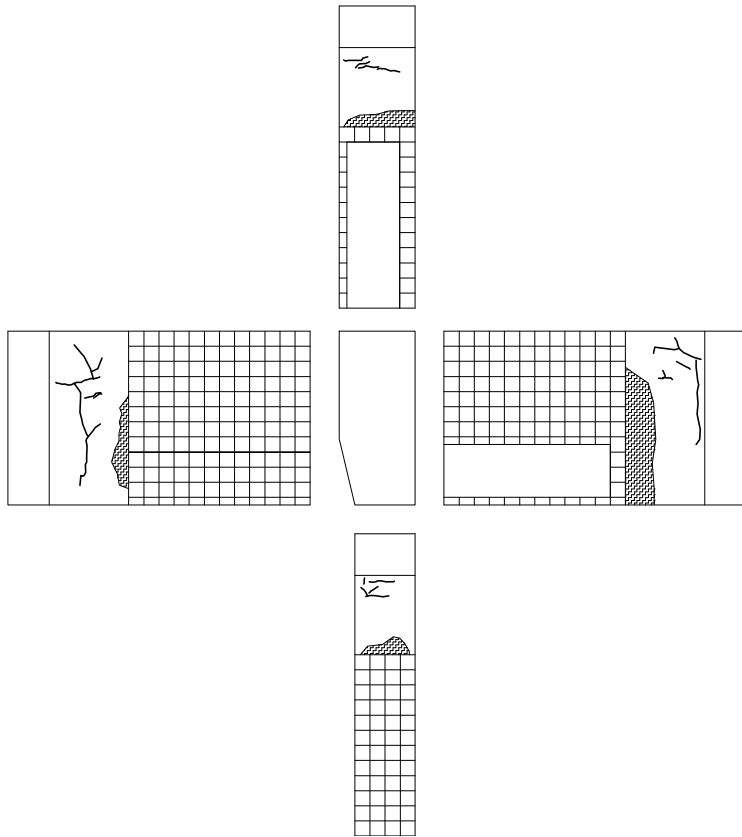
Δ104

ΥΠΟΜΝΗΜΑ ΠΑΘΟΛΟΓΙΑΣ	
	Αποκόλληση Κάθετων Τοίχων
	Ρωγή Μικρού Εύρους
	Ρωγή Στο Επίχρισμα
	Κατάρρευση Τοιχοποιίας
	Κατάρρευση Δαπέδου
	Κατάρρευση Επιχρίσματος
	Αποκόλληση Επιχρίσματος
	Αποσάθρωση Ξύλου
	Ανάπτυξη Μικροοργανισμών
	Ανάπτυξη Φυτών
	Οξειδωση Μετάλλου
	Ρύποι Από Φωτιά
	Σφραγισμένα Ανοίγματα
	Graffiti

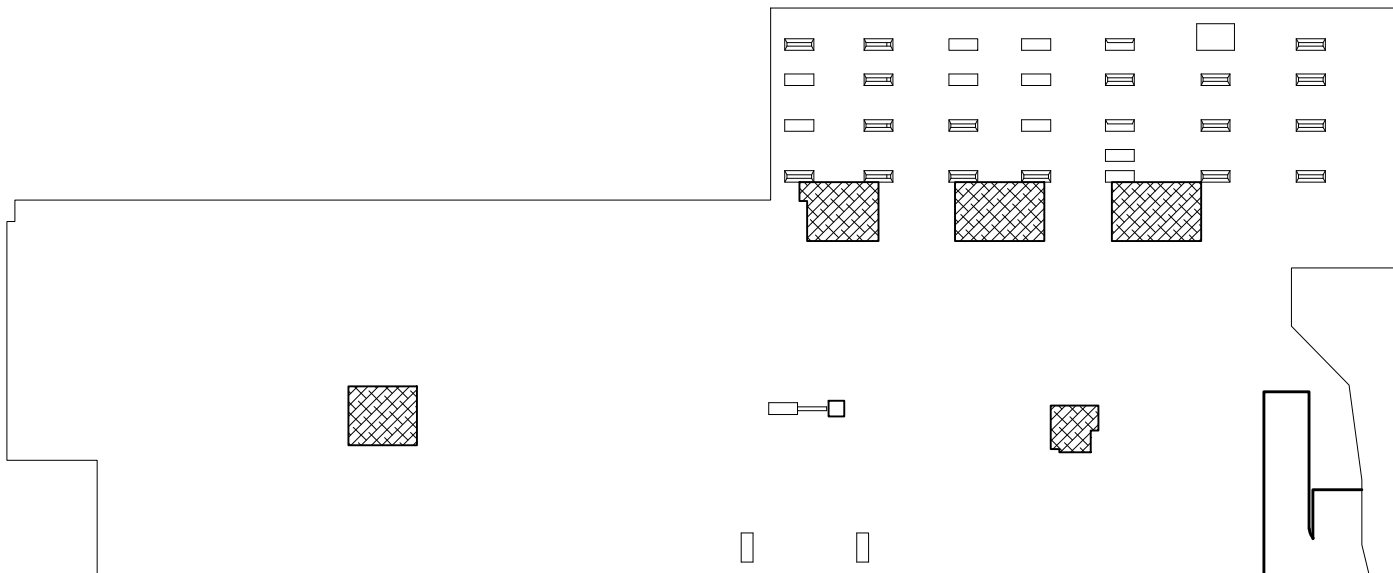
Δ108

ΥΠΟΜΝΗΜΑ ΠΑΘΟΛΟΓΙΑΣ	
	Αποκόλληση Κάθετων Τοίχων
	Ρωγμή Μικρού Εύρους
	Ρωγμή Στο Επίχρισμα
	Κατάρρευση Τοιχοποιίας
	Κατάρρευση Δαπέδου
	Κατάρρευση Επίχρισματος
	Αποκόλληση Επίχρισματος
	Αποσάθρωση Ξύλου
	Ανάπτυξη Μικροοργανισμών
	Οξείδωση Μετάλλου
	Ρύποι Από Φοτιά
	Σφραγισμένα Ανοίγματα
	Graffiti

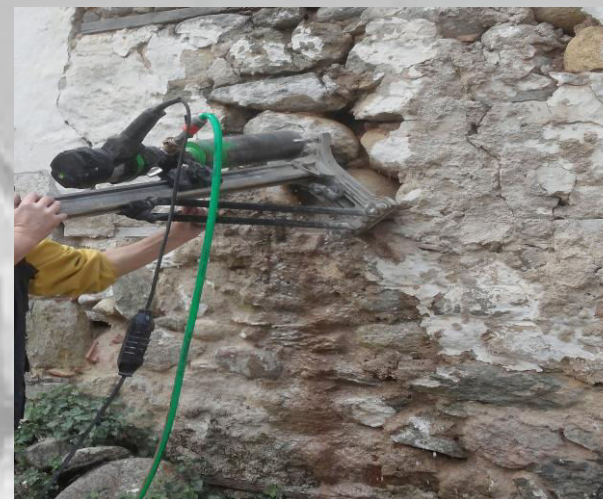
Εικόνα 156: Μέθοδος Δειγματοληψίας

Η πρώτη εργασία που θα πρέπει να πραγματοποιηθεί είναι η δειγματοληψία του φέροντος οργανισμού ώστε να ελεγχθεί η στατική επάρκεια και η αντοχή των υλικών των κτηρίων. Συγκεκριμένα τα δείγματα και οι μετρήσεις που θα γίνουν στα υλικά θα πρέπει να είναι από πολλά σημεία για ακριβή εικόνα της αντοχής του κτηρίου. Ελέγχους για την αντοχή των υλικών μπορεί να γίνει και με την μέθοδο του κρουσίμετρου που είναι και μη καταστρεπτική μέθοδος.

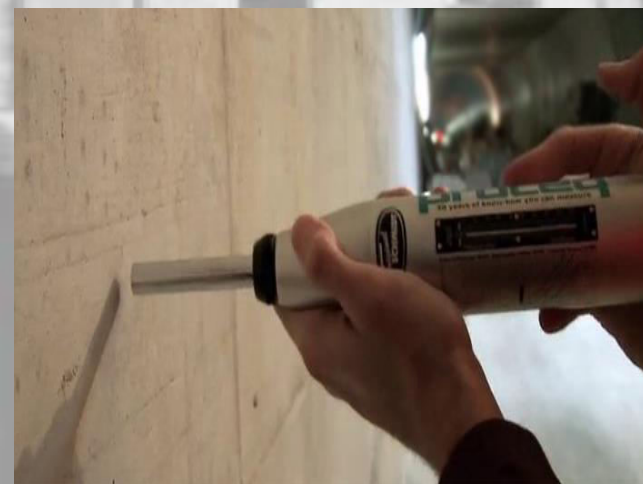
Εικόνα 157: Μέθοδος Κρουσίμετρου

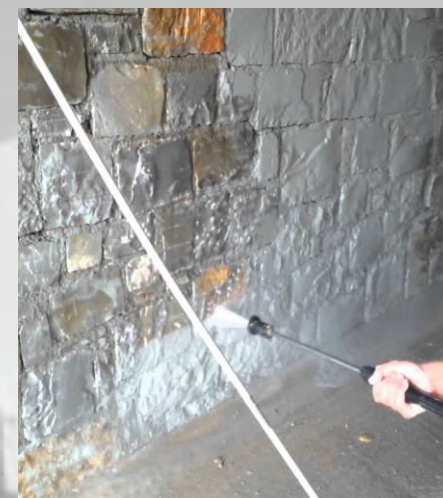
Εικόνα 161: Υδροβολή σε Πέτρινη Τοιχοποιία

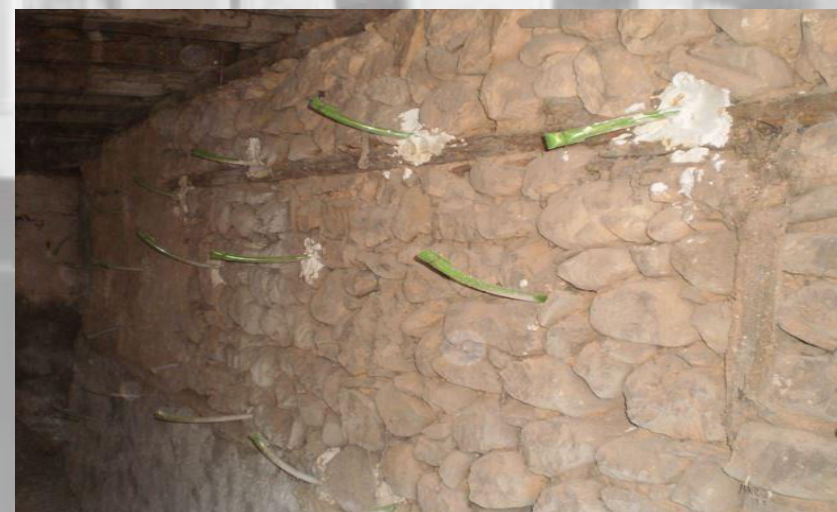
Εικόνα 162: Υδραυλικά Ενέματα σε Πέτρινη Τοιχοποιία

Οι πέτρινες τοιχοποιίες του φέροντος οργανισμού διατηρούνται σε σχετικά καλή κατάσταση. Έπειτα από στατική μελέτη αν κριθεί απαραίτητο θα τοποθετηθούν μεταλλικοί εντάτηρες για το δέσιμο της τοιχοποιίας. Η μόνη καθαίρεση που προτείνεται να γίνει είναι για λειτουργικούς λόγους, στην μεσοτοιχία των κτηρίων, όπου θα ανοιχτούν τα σφραγισμένα ανοίγματα. Όσον αφορά την συντήρηση της τοιχοποιίας προτείνεται η απόξεση των υπαρχόντων αρμών σε βάθος έως 2 εκατοστών και θα ακολουθηθεί πλύσιμο με νερό υπό πίεση για την απομάκρυνση υπολειμμάτων του κονιάματος και πλήρωση των αρμών με νέο κονίαμα αντίστοιχων μηχανικών ιδιοτήτων με το αρχικό. Παρατηρούνται, ελάχιστες ρηγματώσεις μικρού εύρους οι οποίες προτείνεται να αποκατασταθούν με υδραυλικά ενέματα.

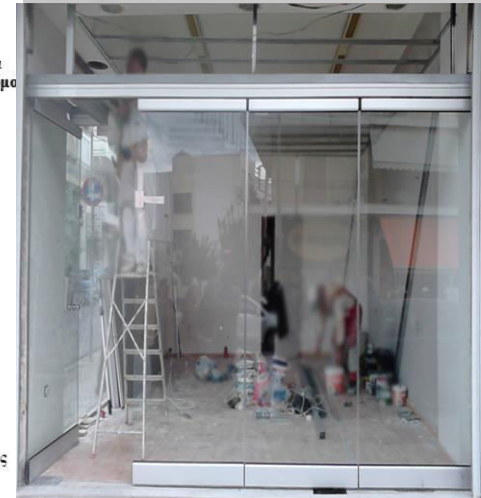
Εικόνα 164: Γυάλινα Πτυσσόμενα Πετάσματα

Μια ακόμα καθαίρεση που θα γίνει είναι οι εσωτερικοί τοίχοι του πρακτορείου και κάποιοι τοίχοι των λουτρών. Τα νέα χωρίσματα που θα προστεθούν θα είναι από γυψοσανίδα και από γυαλί. Τα δύο αυτά υλικά επιλέχθηκαν καθώς είναι ελαφρά επομένως δεν θα επιβαρύνουν την κατασκευή αλλά και λόγω της εύκολης τροποποίηση τους. Για τους τοίχους σκυροδέματος στο χώρο που θα εδραστεί η gallery, προτείνεται η συντήρησή τους, αφού πρώτα ακολουθήσει η δειγματοληψία τους. Ακόμα, στο κτήριο 2 στην πίσω όψη θα κατασκευαστεί ένας νέος τοίχος από οπλισμένο σκυρόδεμα και σ' αυτόν θα διαμορφωθούν ανοίγματα πανομοιότυπα με το κτήριο 1. Τέλος, αξίζει η προσπάθεια πλήρους αποκατάστασης της τοιχοποιίας του κτηρίου 1 στο δεύτερο όροφο της πίσω όψης λόγω της μοναδικότητας της κατασκευής της, αφού μελετηθεί η στατική επάρκεια της.

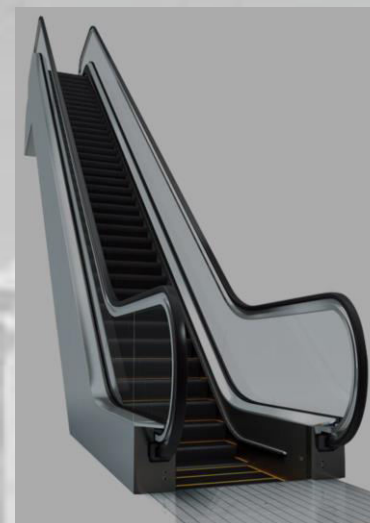
Εικόνα 166: Κυλιόμενη κλίμακα

Οι εσωτερικές κλίμακες του κτηρίου 1 θα αφαιρεθούν και θα τοποθετηθούν για την επικοινωνία των ορόφων δύο κυλιόμενες σκάλες. Ακόμα ένας τρόπος επικοινωνίας των ορόφων θα είναι δυο νέοι γυάλινοι ανελκυστήρες που θα τοποθετηθούν στην είσοδο του κτηρίου. Στο ισόγειο, η βοηθητική μεταλλική κλίμακα για την καταπακτή θα διατηρηθεί. Τέλος, θα διατηρηθεί ακόμα η βοηθητική ξύλινη σκάλα που υπήρχε για την επικοινωνία με τους Μύλους, καθώς βρίσκεται σε καλή κατάσταση.

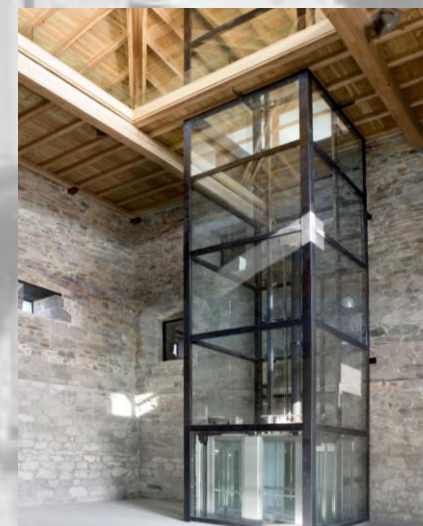
Εικόνα 167: Ανελκυστήρας

Στο κτήριο 2 θα τοποθετηθούν εκ νέου δύο κυλιόμενες σκάλες για την επικοινωνία των ορόφων. Άλλος ένας τρόπος επικοινωνίας των ορόφων θα είναι ένας νέος γυάλινος ανελκυστήρας που θα τοποθετηθεί στην είσοδο του κτηρίου.

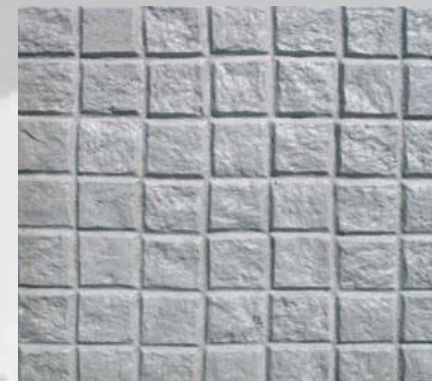
Εικόνα 171: Πλακάκια Τύπου Πεζοδρομίου

Τα ξύλινα δάπεδα του κτηρίου 2 θα είναι αντίστοιχα με του κτηρίου 1. Όσον αφορά το ισόγειο όλο το υπόστρωμα θα είναι υγρομονωμένο. Τα δάπεδα που έχουν επιλεχτεί είναι πλακίδια τύπου πεζοδρομίου για το χώρο όπου είναι τα καθιστικά. Ο χώρος της παιδικής χαράς θα έχει στο ένα μέρος άμμο και στο υπόλοιπο αντικραδασμικά πλακίδια ασφαλείας από καουτσούκ. Επίσης αντικραδασμικά πλακίδια ασφαλείας θα έχει και ο χώρος φύλαξης των παιδιών.

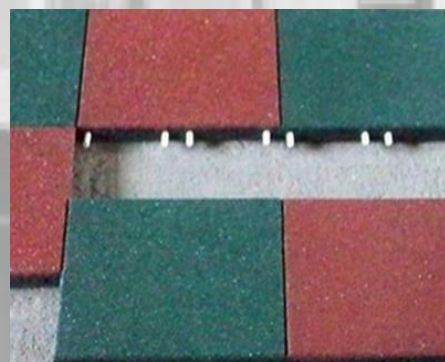
Εικόνα 172: Αντικραδασμικές Πλάκες

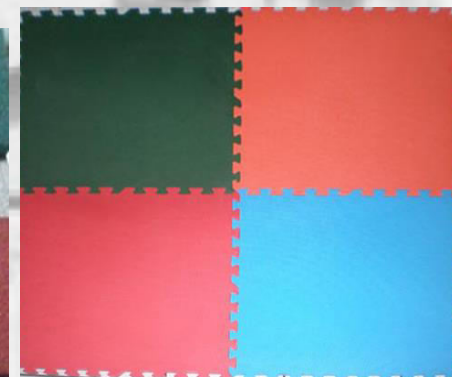
Εικόνα 173: Αντικραδασμικό Δάπεδο Χώρου φύλαξης παιδιών

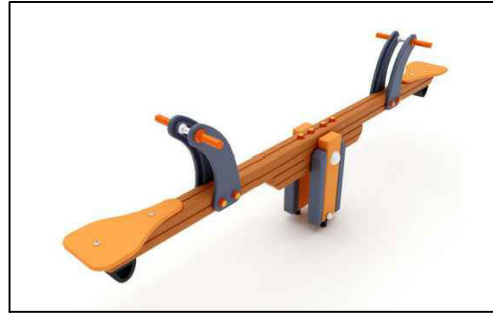
ΛΕΠΤΟΜΕΡΕΙΑ ΠΑΙΧΝΙΔΙΩΝ ΤΗΣ ΠΑΙΔΙΚΗΣ ΧΑΡΑΣ

ΤΡΑΜΠΑΛΑ

ΤΣΟΥΛΗΘΡΑ

ΜΟΝΟΖΥΓΟ

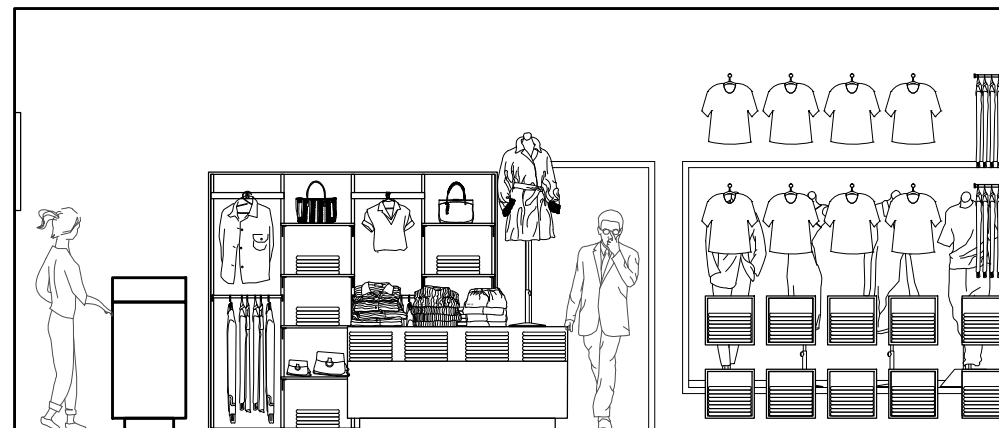
ΤΟΜΗ Β-Β

Συμπληρωματικό Σχέδιο Κατάστημα ρούχων 2

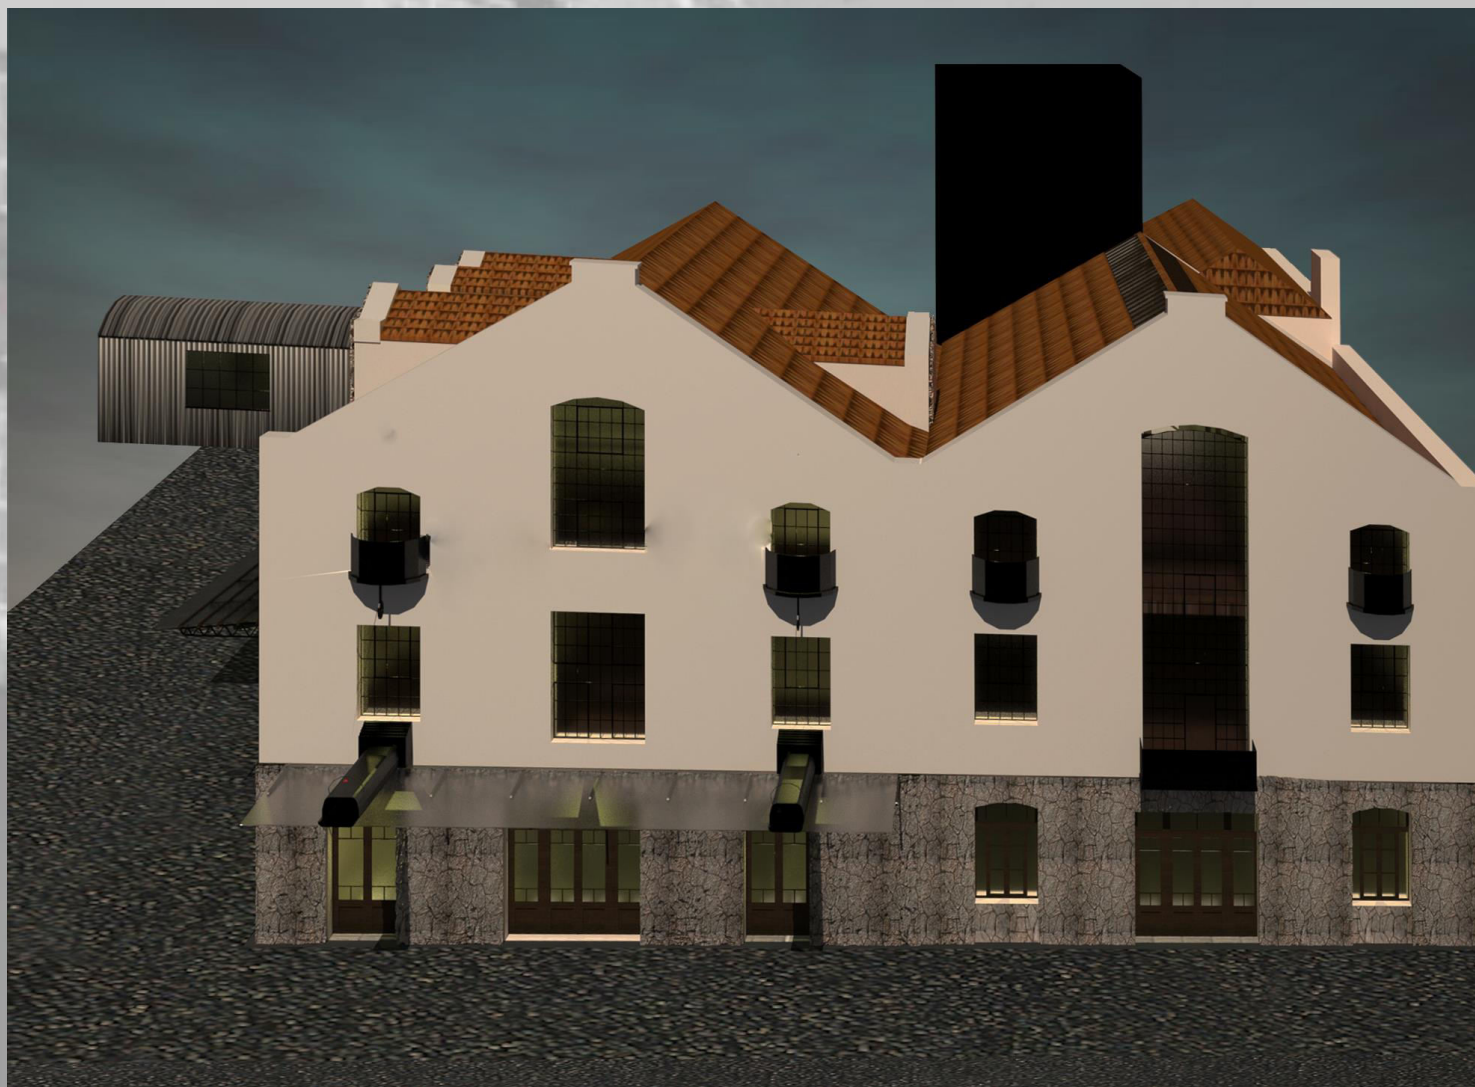
Εικόνα 182: Αποψη Προσώπων Κτηρίων 1 και 2

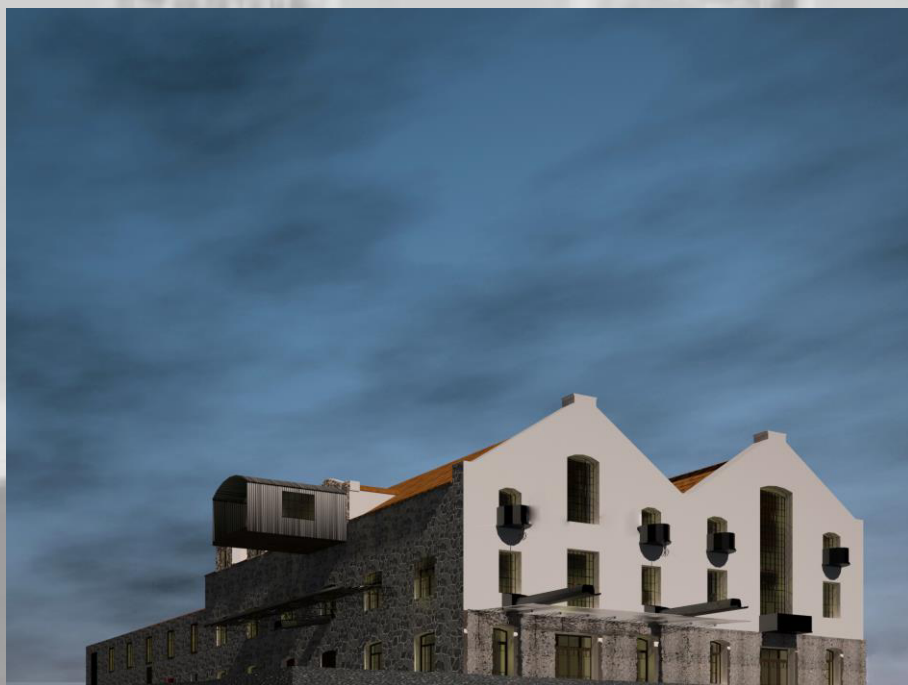
Εικόνα 183: Αξονομετρική Άποψη Κτηρίων 1 και 2

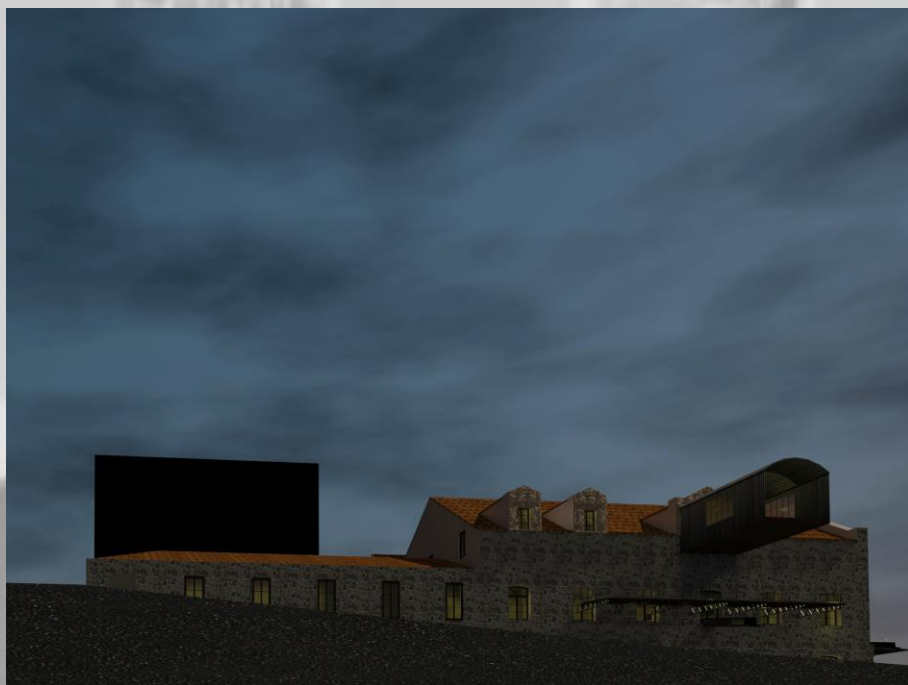
Εικόνα 185: Αποψη Πλάγιας Όψης Κτηρίου 1

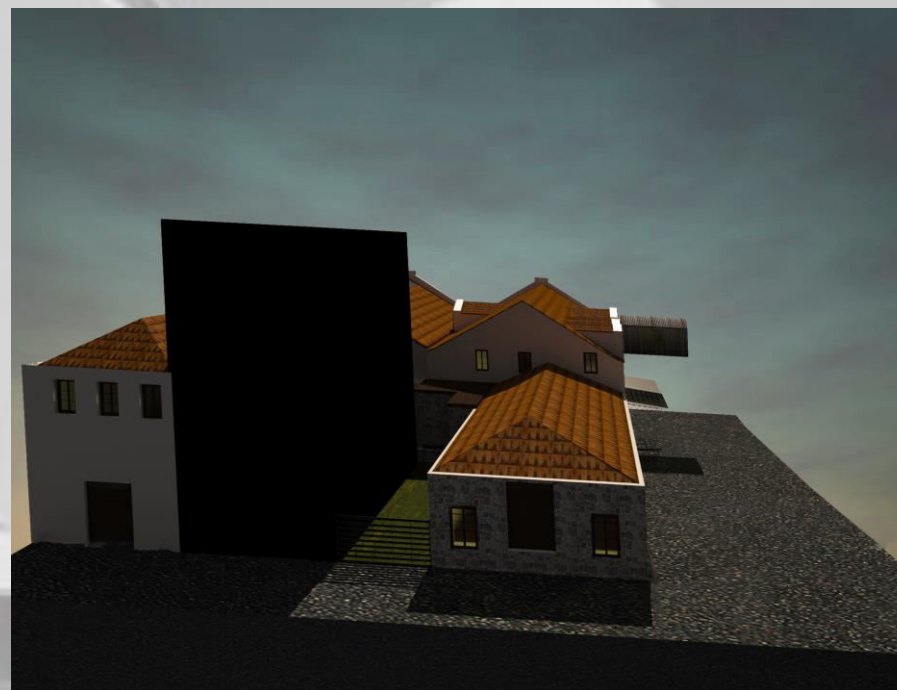
Εικόνα 186: Αποψη Πίσω Όψεων Κτηρίων 1 και 2
