Τμήμα
Πολιτικών Μηχανικών
Πανεπιστήμιο Πελοποννήσου

ΠΤΥΧΙΑΚΗ ΕΡΓΑΣΙΑ

“Ρηγματώσεις και αυλακώσεις εύκαμπτων και δύσκαμπτων
οδοστρωμάτων και η αντιμετώπισή τους”

ΠΑΤΡΑ 2021

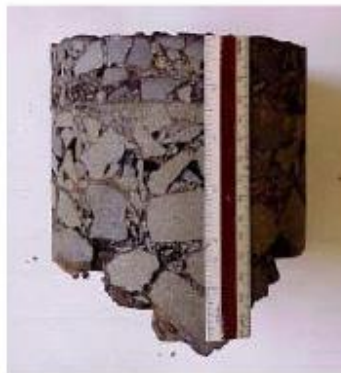
Εικόνα 4: Ο πυρήνας του οδοστρώματος Macadam (4)

Τα οδοστρώματα Macadam εισήγαγαν τη χρήση των γωνιακών αδρανών. Στις αρχές του 1800 ο John MacAdam παρατήρησε ότι οι περισσότεροι πλακόστρωτοι δρόμοι του Ηνωμένου Βασιλείου αποτελούνταν από στρογγυλεμένα χαλίκια. Ήξερε ότι τα γωνιακά αδρανή πάνω από ένα ιδιαίτερα συμπαγές υπεδάφος θα έχουν σημαντικά υψηλότερες επιδόσεις. Χρησιμοποίησε μια επικλινή επιφάνεια υπεδάφους για τη βελτίωση της αποστράγγισης (σε αντίθεση με τον Telford που χρησιμοποίησε μια επίπεδη επιφάνεια υπεδάφους), στην οποία τοποθέτησε γωνιακά αδρανή (σπασμένα με το χέρι με μέγιστο μέγεθος μέχρι και 75 mm) σε δύο στρώσεις με συνολικό πάχος περίπου 200 mm. Στην κορυφή αυτής της στρώσης, τοποθετήθηκε η επιφανειακή στρώση, πάχους περίπου 50 mm (με μέγιστο μέγεθος αδρανών περίπου 25 mm).

Ο λόγος, για τον οποίο ο MacAdam χρησιμοποίησε αδρανή μέγιστου μεγέθους 25mm, ήταν να παρέχει μια "ομαλή" πορεία στους τροχούς των βαγονιών. Έτσι, το συνολικό πάχος ενός τυπικού οδοστρώματος MacAdam ήταν περίπου 250 mm. Το μέγιστο επιτρεπόμενο φορτίο για αυτό το είδος του σχεδιασμού έχει εκτιμηθεί ότι είναι 158 N/mm (1). Ο Macadam συνειδητοποίησε ότι τα στρώματα των σπασμένων αδρανών θα "δεσμεύονταν" τελικά μαζί με τα λεπτά αδρανή (σκόνη) που δημιουργούνται από την κυκλοφορία. Με την εισαγωγή του θραυστήρα αδρανών, παράχθηκαν μεγάλες ποσότητες σκόνης αδρανών. Η αυξημένη χρήση αυτών των λεπτών αδρανών, είχε ως αποτέλεσμα τη χρήση των πιο παραδοσιακών, καλύτερα διαβαθμισμένων αδρανών ως βάση.

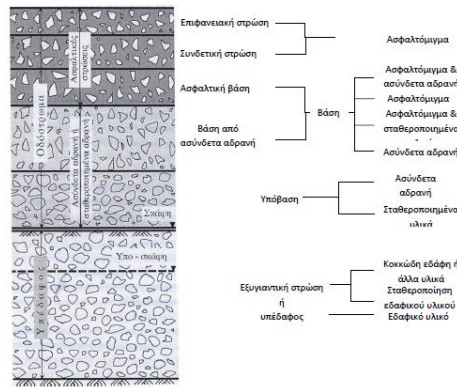
Εικόνα 6: Κατασκευαστική διατομή εύκαμπτου οδοστρώματος (3)

Κατασκευαστικά το εύκαμπτο οδόστρωμα διακρίνεται σε τρεις ομάδες στρώσεων: την επιφανειακή στρώση (ή στρώσεις), τη βάση και την υπόβαση. Ορισμένες φορές, λόγω ύπαρξης πολύ ασθενούς υπεδάφους, κατασκευάζεται και εξυγιαντική στρώση μεταξύ υποβάσεως και υπεδάφους.

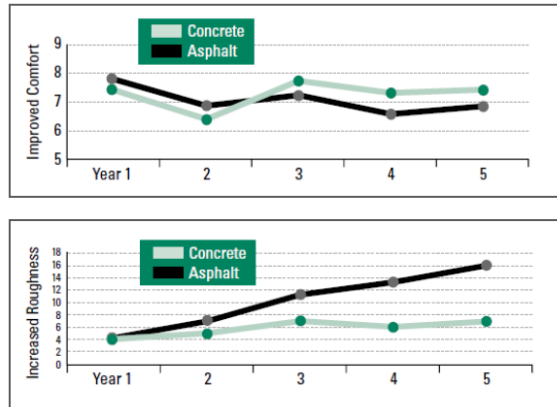
Εικόνα 13: Μεταβολή δείκτη άνεσης οδήγησης (επάνω διάγραμμα) και μεταβολή δείκτη προφίλ οδήγησης (κάτω διάγραμμα) (1)

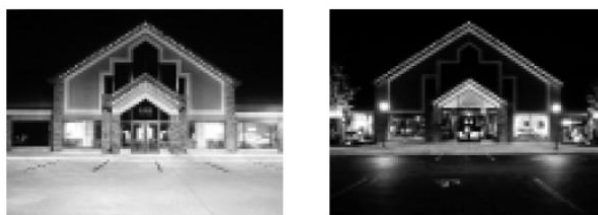
Εικόνα 14: Νυκτερινή ορατότητα σε οδόστρωμα από σκυρόδεμα και άσφαλτο (1)

Τέλος, τα δύσκαμπτα οδοστρώματα παρέχουν καλύτερη ορατότητα τις νυκτερινές ώρες. Όπως αναφέρθηκε παραπάνω, το χρώμα αυτών των οδοστρωμάτων, καθώς ο τρόπος ανάκλασης του φωτός, που προέρχεται από τα οχήματα αλλά και από τις εγκαταστάσεις φωτισμού της οδού, φωτίζουν καλύτερα πιθανούς κινδύνους, σε σχέση με το σκουρόχρωμο οδόστρωμα ασφάλτου, αυξάνοντας την ασφάλεια των χρηστών. Η χαρακτηριστική διαφορά ανάμεσα στα δύο υλικά είναι εμφανής στην εικόνα 14.

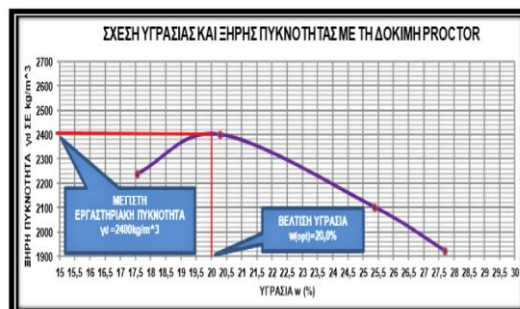
Αυτή η μέθοδος αναπτύχθηκε στην Καλιφόρνια στη δεκαετία του 1930 χρησιμοποιείται παγκοσμίως. Ως CBR ορίζεται ο λόγος (σε %) της δύναμης η οποία απαιτείται για να διεισδύσει το έμβολο της συσκευής εντός του εδαφικού υλικού σε ένα βάθος, προς τη δύναμη που απαιτείται σε ένα πρότυπο υλικό. Πρακτικά όμως όταν ο δείκτης CBR είναι μικρότερος του 3 είναι αναγκαίο να γίνει η συμπίκνωση του εδαφικού υλικού. Είναι επιθυμητό να ελέγχονται οι τιμές του CBR επιτόπου με τις εργαστηριακές τιμές. Στα χονδρόκοκκα εδάφη συνήθως οι εργαστηριακές τιμές διαφέρουν με τα αποτελέσματα στο χώρο εργασίας. Στα αργιλώδη εδάφη όμως σχετίζονται οι δύο τιμές του CBR. Ο έλεγχος είναι απαραίτητο να πραγματοποιηθεί όταν το οδόστρωμα τοποθετείται στο υπεδάφος και αυτό δεν συμπυκνώνεται κατά την κατασκευή. Στο σημείο αυτό πρέπει να αναφερθεί και η δοκιμή Proctor, η οποία προσδιορίζει τη σχέση μεταξύ της βέλτιστης υγρασίας του εδαφικού υλικού και της μέγιστης πυκνότητας (16). Μέσα από τη διαδικασία του πειράματος για διαφορετικές περιεκτικότητες υγρασίας, τα ζεύγη τιμών ποσοστού υγρασίας και ξηρή πυκνότητα τοποθετούνται σε γραμμικούς άξονες συντεταγμένων. Η περιεχόμενη υγρασία αντιστοιχεί στο ανώτατο σημείο της καμπύλης και ονομάζεται «βέλτιστη υγρασία» για μέγιστη συμπίκνωση.

Εικόνα 16: Πυκνότητα συναρτήσει υγρασίας (15)

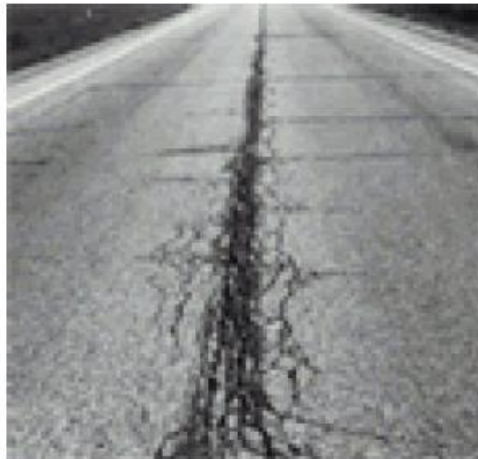
1. **Διαμήκειες ρωγμές** (longitudinal cracks). Είναι ρωγμές παράλληλες με τον άξονα του οδοστρώματος λόγω κυκλοφοριακής κόπωσης (fatigue) και θραύσης υλικού μειωμένου πάχους για τα επιβαλλόμενα φορτία. Το άνοιγμα των ρωγμών αυτών για ένα μέσο επίπεδο σοβαρότητας κυμαίνεται μεταξύ 6 και 19 mm. Η συντήρηση των ρωγμών αυτών γίνεται με διάστρωση νέας ασφαλτικής στρώσης (overlay) και με στραγγιστικά έργα.

Εικόνα 17: Διαμήκειες ρωγμές (17)

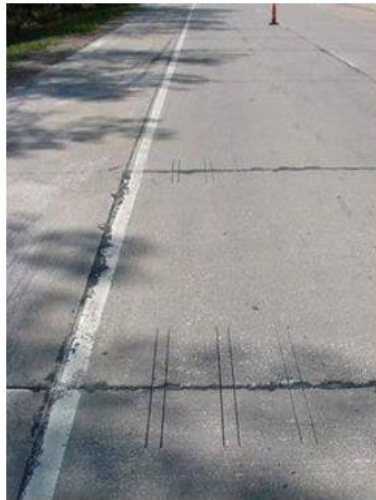
2. **Εγκάρσιες ρωγμές** (transverse cracks). Είναι ρωγμές κάθετα προς τον άξονα του οδοστρώματος λόγω συστολής σε χαμηλές θερμοκρασίες, σκλήρυνσης της ασφάλτου ή ρηγματώσεις υποκείμενων στρώσεων. Το άνοιγμα των ρωγμών αυτών για ένα μέσο επίπεδο σοβαρότητας κυμαίνεται μεταξύ 6 και 19 mm. Η συντήρηση των ρωγμών αυτών γίνεται με διάστρωση νέας ασφαλτικής στρώσης.

Εικόνα 18: Διαμήκειες και εγκάρσιες ρωγμές (17)

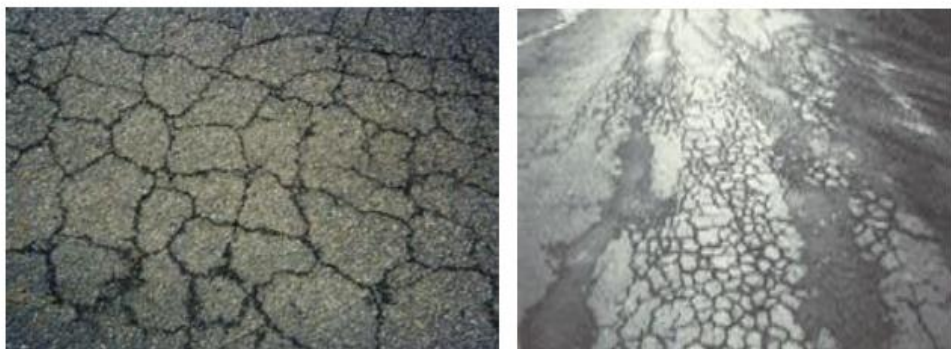
3. **Ρωγμές τύπου αλιγάτορα** (alligator cracks). Είναι ρωγμές που σχηματίζουν πολυγωνικά κομμάτια όμοια με αυτά του δέρματος του κροκοδείλου αλιγάτορα. Οι ρωγμές αυτές οφείλονται στη μειωμένη φέρουσα ικανότητα των υποκείμενων στρώσεων (όταν είναι τοπικές) και στην κυκλοφοριακή κόπωση (όταν είναι εκτεταμένες). Η συντήρηση/θεραπεία συνίσταται σε τοπική αντικατάσταση των ασφαλτικών στρώσεων για τοπικές ρωγμές και σε εκτεταμένη αντικατάσταση των ασφαλτικών στρώσεων ή προσθήκη νέων στρώσεων επί των παλιών για εκτεταμένες ρωγμές. Η τοπική αντικατάσταση είναι γνωστή και ως μάλωμα (patching).

Εικόνα 19: Ρωγμές τύπου αλιγάτορα (17)

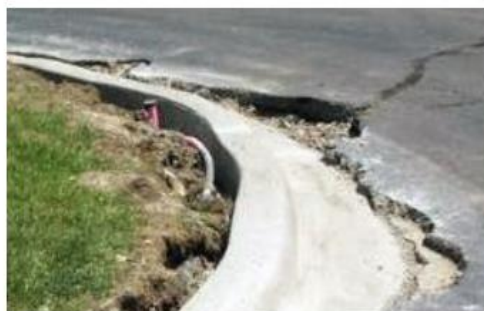
4. **Ακραίες ρωγμές** (edge cracks). Είναι διαμήκειες ρωγμές στα άκρα του οδοστρώματος (30-50 cm από τα άκρα) με ή και χωρίς εγκάρσιες ρωγμές λόγω κακής συμπίκνωσης, κακής αποστράγγισης, παγετού, συρρίκνωσης εκ ξηρασίας και μειωμένου πάχους στρώσεων στα άκρα. Η συντήρησή τους γίνεται με πλήρωση αυτών με κατάλληλη άσφαλτο αφού προηγηθεί καθαρισμός.

Εικόνα 20: Ρωγμές στα άκρα οδοστρώματος (17)

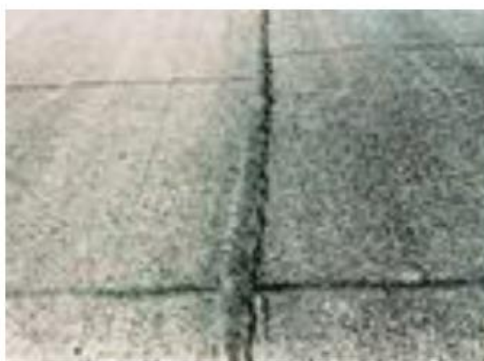
5. **Ρωγμές ανάκλασης** (reflection cracks). Οι ρωγμές αυτές εμφανίζονται σε ασφαλτικές στρώσεις αποκατάστασης παλιών και έχουν ποικίλες κατευθύνσεις που εξαρτώνται από αυτές των παλιών ρωγμών. Το άνοιγμα των ρωγμών αυτών για ένα μέσο επίπεδο σοβαρότητας είναι μεταξύ 6 και 19 mm. Η αιτία αυτών των ρωγμών είναι οι κάθετες και οριζόντιες μετακινήσεις του υποκείμενου οδοστρώματος. Ο τρόπος συντήρησης ρωγμών ανάκλασης μικρού ανοίγματος (<3 mm) συνίσταται σε σφράγιση/πλήρωση αυτών με άσφαλτο ή σε ασφαλτική επάλειψη για ρωγμές σε μικρή ή μεγάλη έκταση, αντίστοιχα. Για ρωγμές μεγάλου ανοίγματος (>3-5 mm), η πλήρωση με άσφαλτο γίνεται μετά από διεύρυνση και καθαρισμό τους ενώ η ασφαλτική επάλειψη γίνεται εις διπλούν.

Εικόνα 21: Ρωγμές ανάκλασης (17)

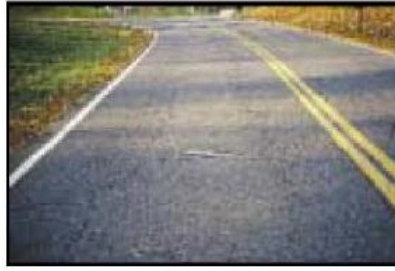
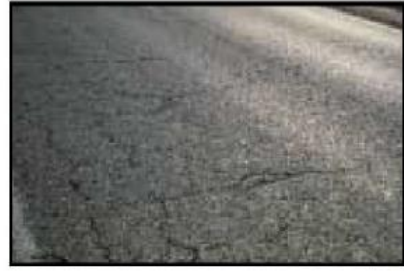
6. **Ρωγμές πολυγώνου** (block cracks). Οι ρωγμές αυτές διαιρούν το οδόστρωμα σε περίπου ορθογωνικά κομμάτια εμβαδού από 0.1 έως 10 m² και είναι επίσης γνωστές και ως ρωγμές συρρίκνωσης (shrinkage cracks). Προέρχονται από συστολή του ασφαλτομίγματος σε χαμηλές θερμοκρασίες (ιδιαίτερα όταν αυτό είναι γερασμένο) ή από συρρίκνωση του υπεδάφους όταν το πάχος της ασφαλτικής στρώσης είναι μικρό. Η συντήρηση των ρωγμών αυτών γίνεται όπως και στις ρωγμές ανάκλασης.

Εικόνα 22: Ρωγμές πολυγώνου (17)

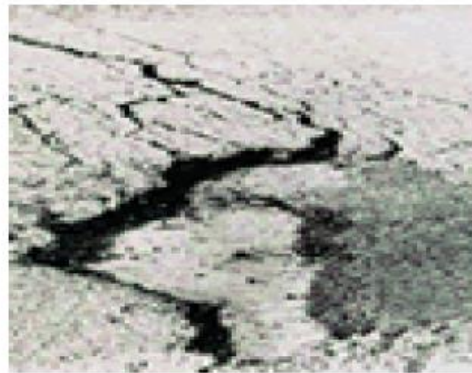
7. **Ρωγμές ολίσθησης** (slippage cracks). Οι ρωγμές αυτές προέρχονται από ολίσθηση του τάπητα κυκλοφορίας επί της υποκείμενης στρώσης λόγω ανεπαρκούς συγκολλητικής επάλειψης ή παρουσίας χωμάτων, λαδιών ή νερού στην διεπιφάνεια των στρώσεων. Η μορφή των ρωγμών αυτών έχει σχήμα παραβολικό ή μισοφέγγαρου. Η θεραπεία εδώ συνίσταται σε αποξήλωση του τάπητα (τοπικά) και πλήρωση με θερμό ασφαλτόμιγμα μετά από καθαρισμό.

Εικόνα 23: Ρωγμές από ολίσθηση ταπήτων (17)

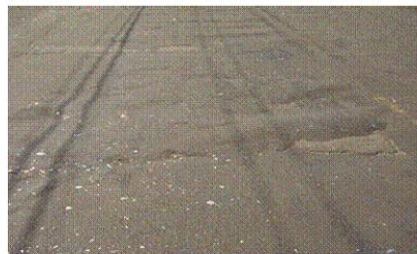
Εικόνα 26: Αυλακώσεις και κυματώσεις κατά πλάτος του οδοστρώματος (17)

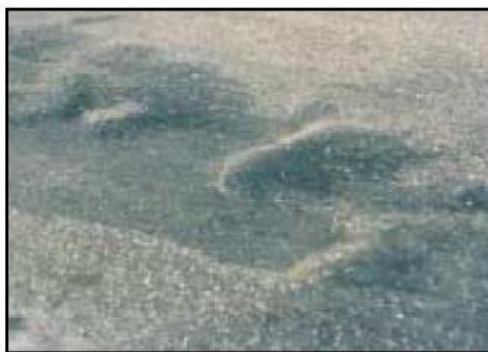
- 4) **Τοπικές διογκώσεις (local upheavals or bumps)**. Οι τοπικές διογκώσεις προέρχονται συνήθως από διαστολή του εγκλωβισμένου νερού στις υποκείμενες στρώσεις λόγω παγετού. Η συντήρηση των διογκώσεων αυτών γίνεται όπως στην περίπτωση ρωγμών τύπου αλιγάτορα τοπικού χαρακτήρα.

Εικόνα 27: Τοπική πλαστική εξόγκωση και απόθηση (17)

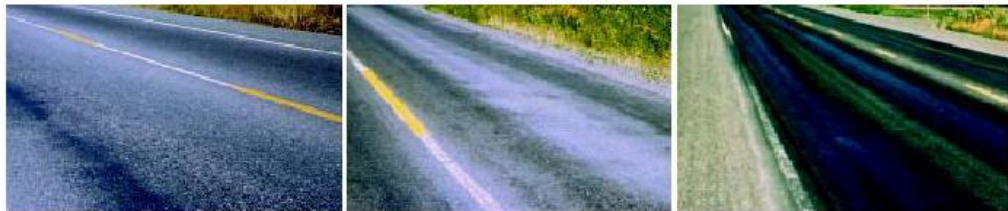
2. **Εξίδρωση (bleeding).** Ως εξίδρωση ορίζεται η ανάδυση ασφάλτου και η εμφάνισή της στην επιφάνεια η οποία εμφανίζεται γυαλιστερή και κολλώδης. Η εξίδρωση οφείλεται σε υπερβολικό ποσοστό συνδετικού υλικού και υψηλές θερμοκρασίες και εντοπίζεται στην τροχιά των τροχών (αυλάκωση) ή σε όλη τη λωρίδα κυκλοφορίας. Η θεραπεία συνίσταται σε απόξεση και επίστρωση λεπτοτάπητα.

Εικόνα 29: Επίπεδα σοβαρότητας του φαινομένου ανάδυσης ή εξίδρωσης της ασφάλτου (17)

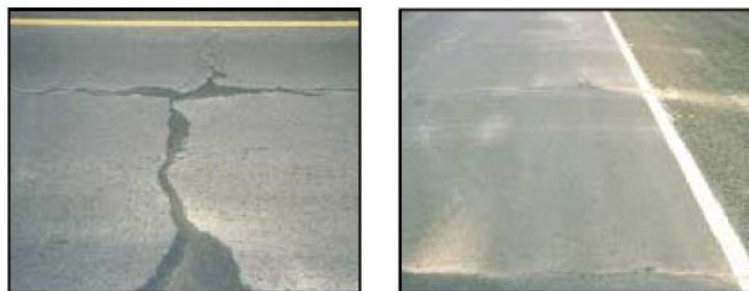
3. **Άντληση (rumping).** Άντληση είναι το φαινόμενο της ανάδυσης ύδατος και λεπτόκοκκου υλικού στην επιφάνεια κυκλοφορίας λόγω της φόρτισης. Η άντληση οφείλεται σε κακή απορροή και αποστράγγιση και σε ακατάλληλη κοκκομετρική σύνθεση των αδρανών. Το φαινόμενο είναι εντονότερο σε δύσκαμπτα οδοστρώματα λόγω των αρμών που προσφέρουν διόδους ροής. Η θεραπεία εδώ επιβάλλει κατασκευή καλής αποστράγγισης.

Εικόνα 30: Ανάδυση και άντληση νερού και λεπτόκοκκου υλικού (17)

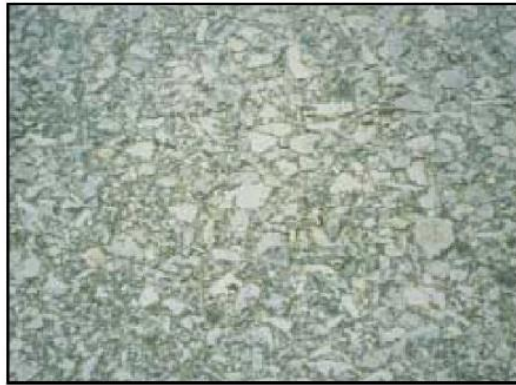
5. **Λείανση αδρανών** (polished aggregates): Η Εικόνα 32 δείχνει την λείανση αδρανών στην επιφάνεια εύκαμπτου οδοστρώματος.

Εικόνα 32: Λείανση επιφανειακών αδρανών (17)

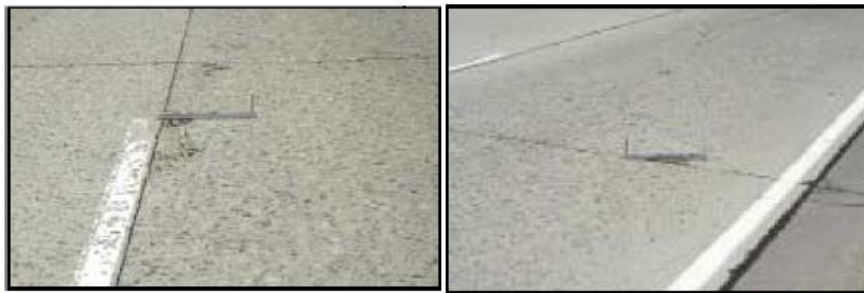
Εικόνα 38: Θρυμματισμός διαμήκους και εγκάρσιου αρμού (17)

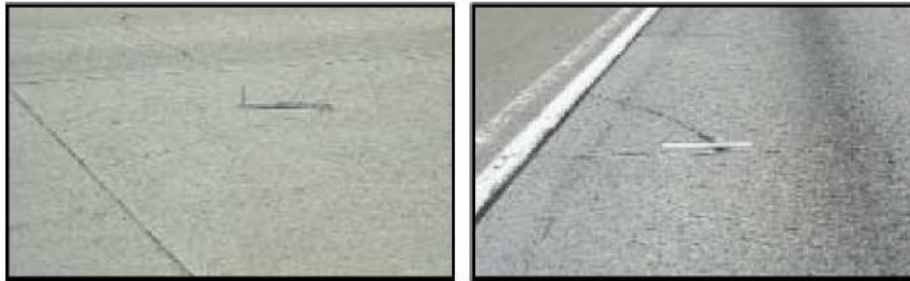
1. **Γωνιακές ρωγμές (corner breaks).** Αυτές οι ρωγμές εμφανίζονται στις γωνίες των πλακών και αν δεν συντηρηθούν, το σχηματιζόμενο τριγωνικό κομμάτι της πλάκας στη γωνία της θα αποκοπεί από αυτήν. Οι ρωγμές αυτές προέρχονται λόγω κακής στήριξης της πλάκας στη βάση ή το έδαφος και η συντήρησή τους περιλαμβάνει καθαρισμό και πλήρωσή τους με ελαστομερές υλικό. Σε περίπτωση αποκοπής του τριγωνικού κομματιού της πλάκας, αυτό απομακρύνεται και τη θέση του καταλαμβάνει ελαστομερές ασφαλτικό υλικό (αν το κομμάτι είναι μικρό) ή ασφαλτόμιγμα (αν το κομμάτι είναι μεγάλο).

Εικόνα 39: Χαμηλής και μέσης σοβαρότητας γωνιακές ρωγμές (17)

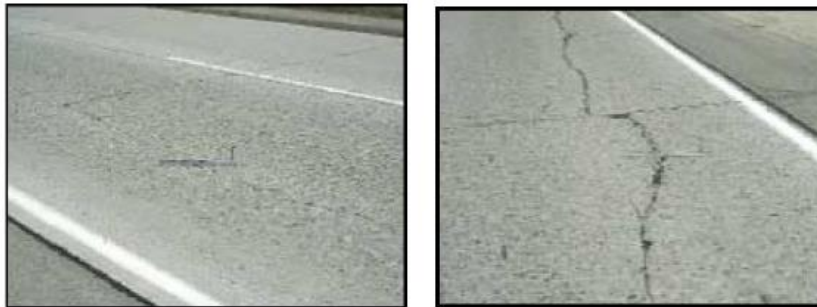
2. **Διαμήκεις ρωγμές (longitudinal cracks).** Αυτές είναι ρωγμές παράλληλες προς τον άξονα του οδοστρώματος και προέρχονται κυρίως από συστολή της πλάκας και έλλειψη αρκετών διαμηκών αρμών, αλλά και από διαστολή της υποκείμενης στρώσης ή ασθενή στήριξη της πλάκας από το έδαφος. Η συντήρηση των ρωγμών αυτών συνίσταται σε καθαρισμό και πλήρωση με ελαστομερές ασφαλτικό υλικό.

Εικόνα 40: Μέσης και υψηλής σοβαρότητας διαμήκειες ρωγμές (17)

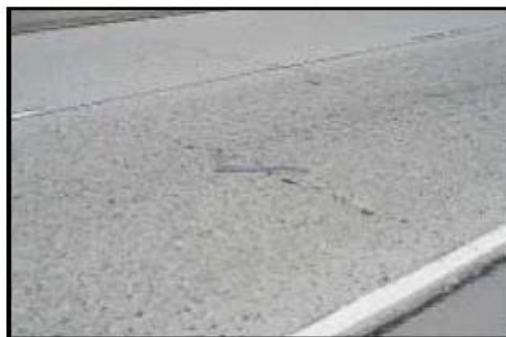
3. **Εγκάρσιες ρωγμές (transverse cracks).** Οι ρωγμές αυτές έχουν διεύθυνση εγκάρσια ως προς τον άξονα του οδοστρώματος, εμφανίζονται συνήθως στο κέντρο της πλάκας και οφείλονται σε υψηλές καμπτικές τάσεις, στην έλλειψη αρκετών εγκάρσιων αρμών και

Εικόνα 41: Υψηλής σοβαρότητας εγκάρσιες ρωγμές (17)

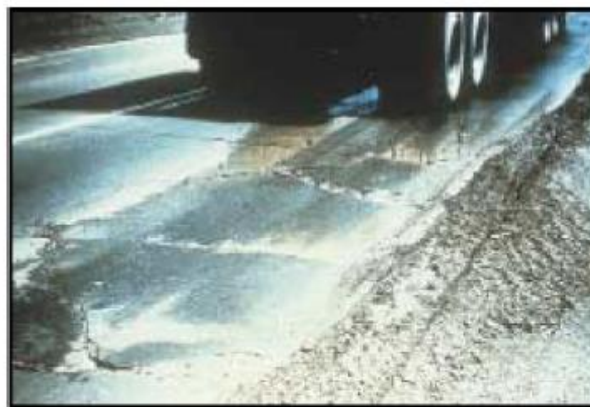
Οι επιφανειακές παραμορφώσεις στα δύσκαμπτα οδοστρώματα είναι καθιζήσεις (διαφορικές) των πλακών του οδοστρώματος λόγω ανεπαρκούς μεταφοράς του φορτίου από πλάκα σε πλάκα (μέσω των ράβδων σύνδεσης), συστολής ή διαστολής του υπεδάφους ή και άντλησης νερού και λεπτόκοκκων αδρανών μέσω ατελών αρμών. Καθιζήσεις μικρού μεγέθους αντιμετωπίζονται με ασφαλτόμιγμα τύπου slurry. Καθιζήσεις μεγάλου μεγέθους αντιμετωπίζονται με πρόσθετη στρώση ασφαλτοτάπητα πάνω σε μια ισοπεδωτική στρώση. Τέλος η άντληση λεπτόκοκκων υλικών αντιμετωπίζεται με πλήρωση του δημιουργηθέντος κενού με ειδικό ασφαλτικό υλικό που εφαρμόζεται με αντλία.

Εικόνα 43: Επιφανειακές παραμορφώσεις (καθιζήσεις) (17)

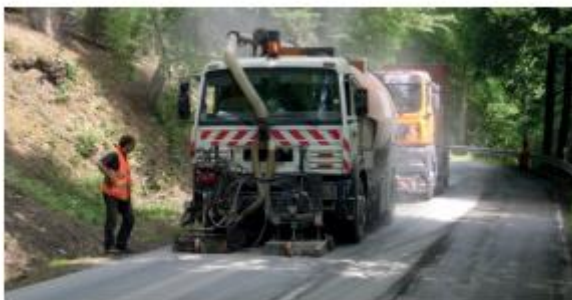
Αυτή η εργασία επισκευάζει τη φυσική φθορά την οποία υπόκεινται το οδόστρωμα. Πιο συγκεκριμένα, συνίσταται στην τράχυνση (αγρίεμα) της επιφάνειας και πραγματοποιείται με τη χρήση μηχανήματος. Το μηχάνημα διαθέτει πολλά μικρά σφυριά από σκληρυμένο ατσάλι, το οποίο ονομάζεται «bush hammering». Αυτά τα σφυριά αγριεύουν τη συνολική επιφάνεια δημιουργώντας νέες αιχμηρές γωνιακές ακμές στην επιφάνεια του δρόμου. Η μέθοδος αυτή δεν

Εικόνα 46: Ήλωση οδοστρώματος (20)

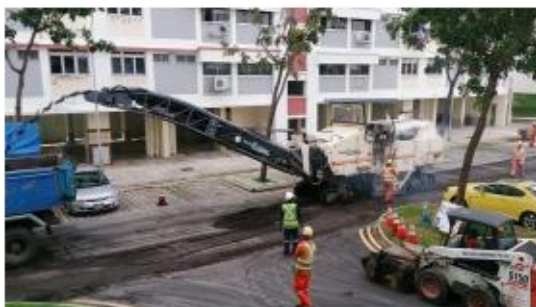
Η ανακύκλωση της επιφάνειας του οδοστρώματος είναι ένας από τους βασικούς λόγους για το φρεζάρισμα της επιφάνειας μιας οδού. Χρησιμοποιείται ευρέως για αυτό τον σκοπό, καθώς η ασφαλτική επιφάνεια απομακρύνεται και αλέθεται μέχρι να επαναχρησιμοποιηθεί ως συστατικό του νέου ασφαλτοτάπητα. Για τις ασφαλτικές επιφάνειες, το προϊόν του φρεζαρίσματος είναι ένας «αναγεννημένος» ασφαλτοτάπητας (reclaimed asphalt pavement – RAP), ο οποίος μπορεί να ανακυκλωθεί με άσφαλτο θερμού ασφαλτομίγματος (hot mix asphalt) συνδυάζοντας με νέα υλικά αδρανών και ασφαλτικό τσιμέντο ως συνδετικό υλικό. Το φρεζάρισμα μπορεί, επίσης, να αφαιρέσει τις επιφανειακές φθορές του οδοστρώματος προσδίδοντας καλύτερη ποιότητα οδήγησης, αλλά και μεγαλύτερη διάρκεια ζωής στο οδόστρωμα. Μερικά από τα προβλήματα που μπορεί να αντιμετωπίσει είναι η αποκόλληση αδρανών, η ανάδυση ασφάλτου, οι τροχαυλακώσεις, οι επωθήσεις, καθώς και η φθορά από τροχαία ατυχήματα και πυρκαγιά. Τέλος, η τεχνική μπορεί να χρησιμοποιηθεί και για να ελέγξει ή να αλλάξει το ύψος ενός μέρους ή του συνόλου του δρόμου, ώστε να εφαρμόζεται η

Εικόνα 47: Χάραξη – εκτομή οδοστρώματος (21)

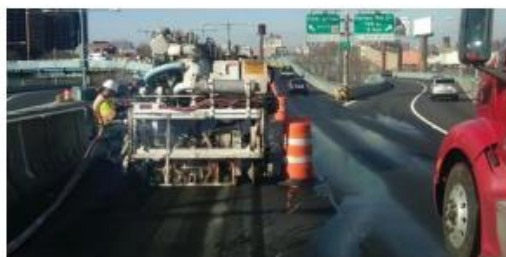
Η εργασία χάραξης – πριονισμού ενός οδοστρώματος είναι μια διαδικασία κατά την οποία ειδικά σχεδιασμένες μηχανές εξοπλισμένες με κυκλικές διαμαντοφόρες λεπίδες χρησιμοποιούνται για την δημιουργία μικρών καναλιών αποστράγγισης πάνω στην επιφάνεια του οδοστρώματος (19). Οι λεπίδες είναι τοποθετημένες σε σταθερή απόσταση πάνω σε έναν οριζόντιο άξονα, και ψύχονται συνεχώς με νερό που αντλείται από ένα βυτίο, το οποίο στη συνέχεια ανακτάται μέσω ενός συστήματος κενού. Με την περιστροφή του άξονα οι λεπίδες δημιουργούν εγκοπές στην επιφάνεια του οδοστρώματος κατά την κίνηση του μηχανήματος. Αυτές οι εγκοπές μπορούν να κατασκευαστούν είτε εγκάρσια είτε κατά μήκος της επιφάνειας σε οδοστρώματα τόσο σκυροδέματος όσο και ασφάλτου. Ο «πριονισμός» της επιφάνειας ενός δρόμου βελτιώνει σημαντικά την πρόσφυση σε βρεγμένο οδόστρωμα και κατ' επέκταση μπορεί να μειώσει τα οδικά ατυχήματα κατά τη διάρκεια δυσμενών καιρικών συνθηκών.

Εικόνα 48: Χάραξη – πριονισμός οδοστρώματος (19)

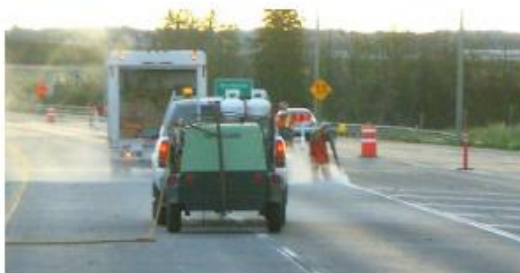
Η αμμοβολή είναι μια βιομηχανική διαδικασία με την οποία τα περίσσεια υλικά μπορούν να αφαιρεθούν από μία επιφάνεια. Δύο βασικά συστήματα, το σύστημα αναρρόφησης και το σύστημα τροφοδοσίας βαρύτητας/πίεσης, χρησιμοποιώντας την πίεση του αέρα σε συνδυασμό με ένα αποξεστικό υλικό (abrasive), το οποίο συνήθως είναι επεξεργασμένη άμμος, εκτοξεύουν το υλικό μέσω ενός ακροφυσίου με πίεση και, έτσι, απομακρύνονται οι προσμίξεις από την επιφάνεια του στόχου. Ως αποξεστικά υλικά μπορούν ακόμη να χρησιμοποιηθούν πέτρα της άμμου, ρινίσματα χαλκού και μικρές ψηφίδες.

Εικόνα 49: Αμμοβολή οδοστρώματος (19)

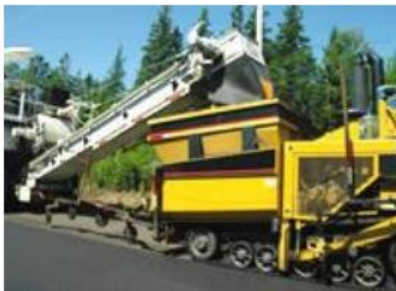
Η απόξεση είναι μια διαδικασία αποξήλωσης της επιφανειακής στρώσης μικρού πάχους, η οποία διενεργείται με τη χρήση μηχανήματος. Το μηχάνημα φέρει μια περιστρεφόμενη οριζόντια λεπίδα, η οποία αλέθει το ασφαλτικό σκυρόδεμα και κατόπιν το υλικό οδηγείται κατευθείαν μέσα σε ένα φορτηγό. Η τεχνική αυτή χρησιμοποιείται ευρέως στην αστική οδοποιία, καθώς η συνεχής διάστρωση ασφαλτοταπήτων δημιουργεί πρόβλημα ανύψωσης της ερυθράς της οδού. Ακόμη, το πλάνισμα μιας οδού είναι μια ιδανική και οικονομικότερη εναλλακτική λύση συγκριτικά με την προμήθεια αδρανών από το λατομείο κατά την ανακατασκευή των οδοστρωμάτων, καθώς προμηθεύει με αδρανή μετά από μια διαδικασία μικρότερου κόστους, και επιπλέον τα αδρανή αυτά είναι ιδανικότερα για την κατασκευή

Εικόνα 50: Απόξεση οδοστρώματος (19)

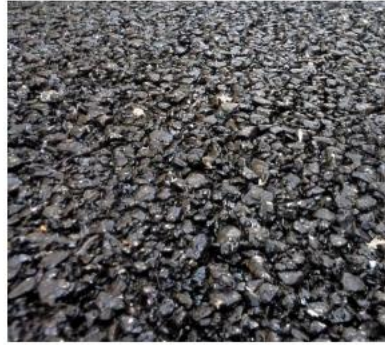
Πορώδεις ασφαλτοτάπητες (porous or pervious surfacings) ονομάζονται «οι ασφαλτικοί τάπητες υψηλής διαπερατότητας που χρησιμοποιούνται ως στρώσεις κυκλοφορίας με σκοπό την ταχεία αποστράγγιση των υδάτων μέσω των πόρων της κατασκευής» (3), (6), (19). Χαρακτηριστικό των ασφαλτομιγμάτων αυτών είναι το μεγάλο ποσοστό κενών αέρος (>18%), το οποίο επιτρέπει την γρήγορη αποστράγγιση των επιφανειακών βρόχινων υδάτων και επιφέρει μείωση του θορύβου επαφής ελαστικού/οδοστρώματος. Για την επίτευξη του μεγάλου ποσοστού κενών χρησιμοποιείται στην σύστασή του μεγάλη αναλογία χονδρόκοκκων συστατικών και ενδιάμεσο κενό σε κλάσμα της κοκκομετρικής καμπύλης.

Εικόνα 51: Πορώδης ασφαλτοτάπητας (19)

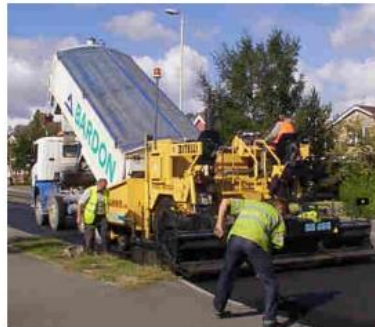
Εικόνα 52: Διάστρωση θερμού ασφαλτομίγματος (19)

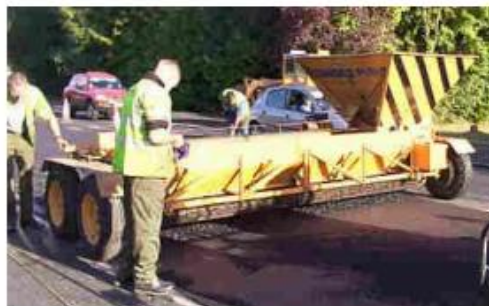
Εικόνα 53: Διάστρωση ψηφίδων στο θερμό ασφαλτόμιγμα (19)

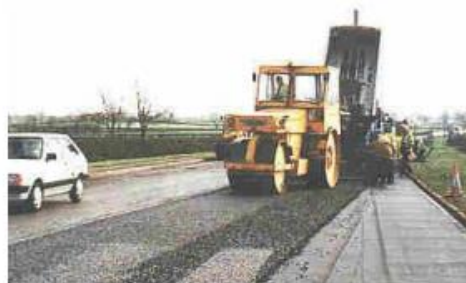
Εικόνα 54: Οδοστρωσία ψηφίδων (19)

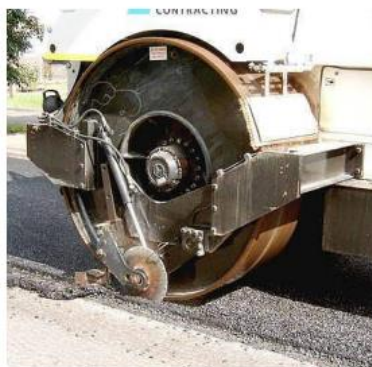
Τέλος, πραγματοποιείται η κοπή των αρμών. Είναι καλή πρακτική η δημιουργία κάθετων αρμών, οι οποίοι αφαιρούν το χαλαρό και ασυμπιεστο υλικό και κατόπιν, στο πλήρες συμπιεσμένο τμήμα του αρμού περιχύνεται ζεστή πίσσα και, έτσι, παράγεται ένας ισχυρός σύνδεσμος. Συνήθως αναγνωρίζεται ότι το τμήμα που πρέπει να κοπεί βρίσκεται σε απόσταση ίση με το βάθος της στρώσης, ώστε να βρεθεί η υγιής και συμπυκνωμένη ασφαλτος.

Εικόνα 55: Τομή ασύνδετου υλικού στους αρμούς (19)
