Τ.Ε.Ι. ΔΥΤΙΚΗΣ ΕΛΛΑΔΑΣ

ΤΜΗΜΑ: ΠΟΛΙΤΙΚΩΝ ΜΗΧΑΝΙΚΩΝ Τ.Ε.

**ΕΠΑΝΑΧΡΗΣΗ ΚΑΙ ΑΠΟΚΑΤΑΣΤΑΣΗ
ΚΛΩΣΤΟΥΦΑΝΤΟΥΡΓΙΟ ΣΤΟ ΝΗΣΙ ΤΗΣ ΣΥΡΟΥ**

ΠΑΤΡΑ 2015

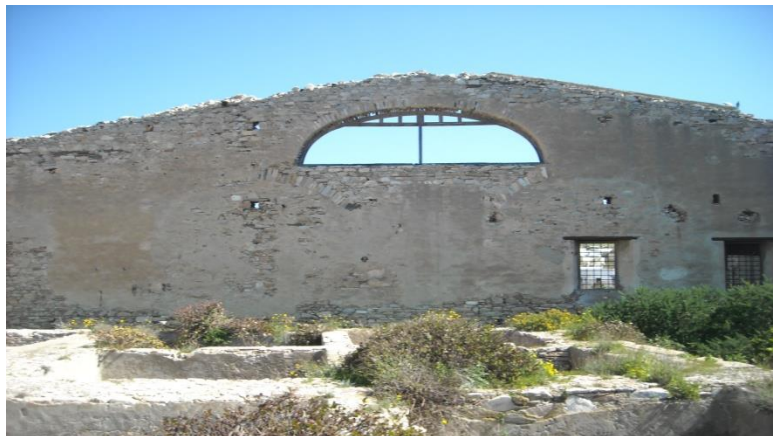
Εικόνα 15: Ίχνη επιχρίσματος στο διαχωριστικό τοίχο.

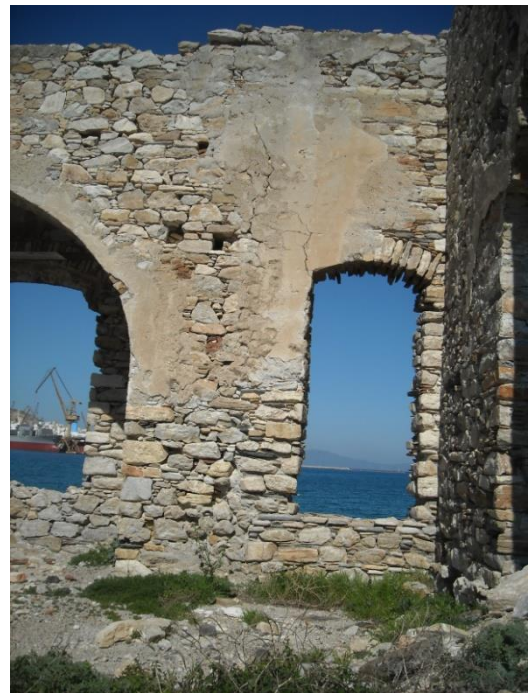
Εικόνα 23: Ίχνη επιχρίσματος.

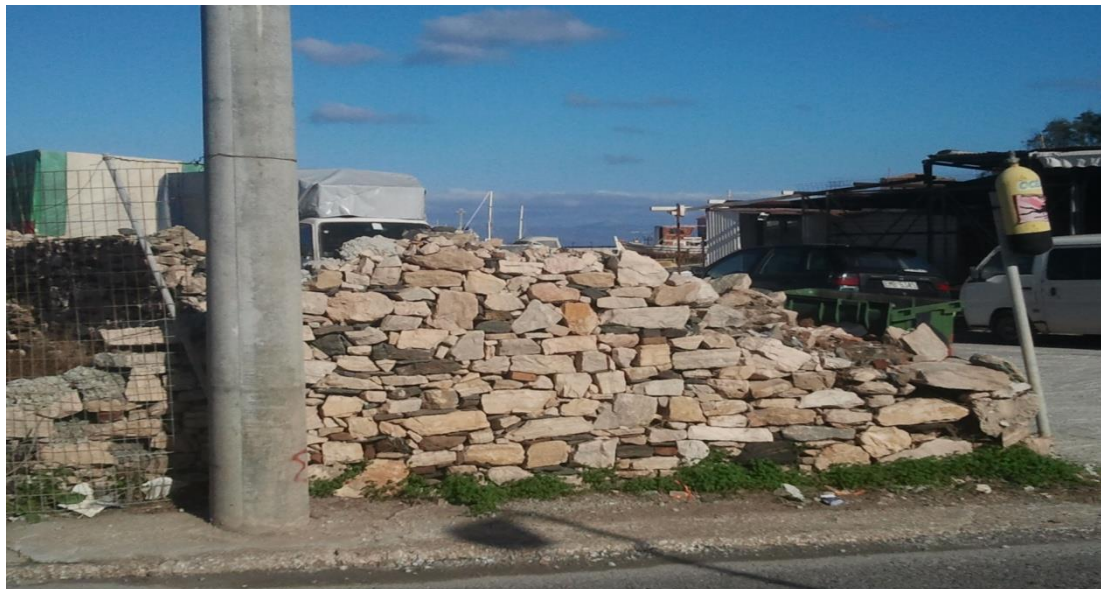
Εικόνα 45: Υπόλειμμα τοίχου επί της οδού Ηρώων Πολυτεχνείου.

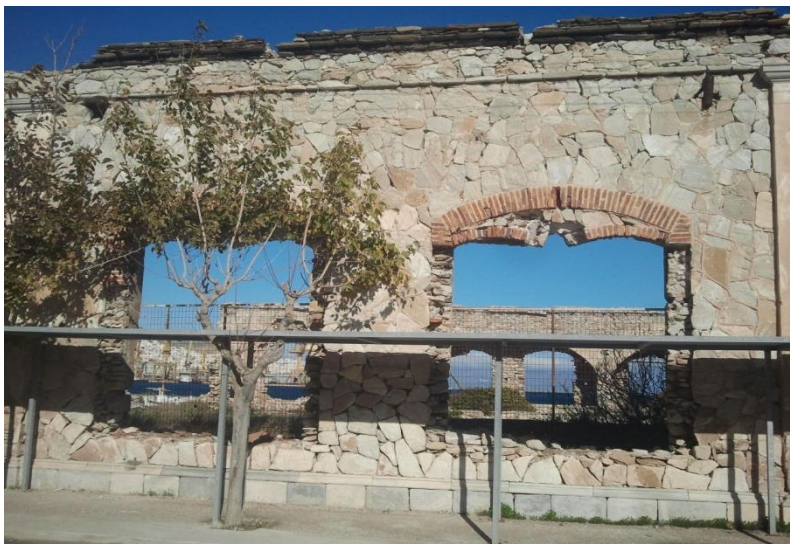
Εικόνα 53: Δίλοβα παράθυρα πλαισιωμένα από τούβλα. Κατάρρευση που πλαισίου τους ,καθώς δεν υπάρχουν και προστατευτικές σιδεριές. Χτιστό γείσο τρέχει στο άνω διάζωμα του τοίχου

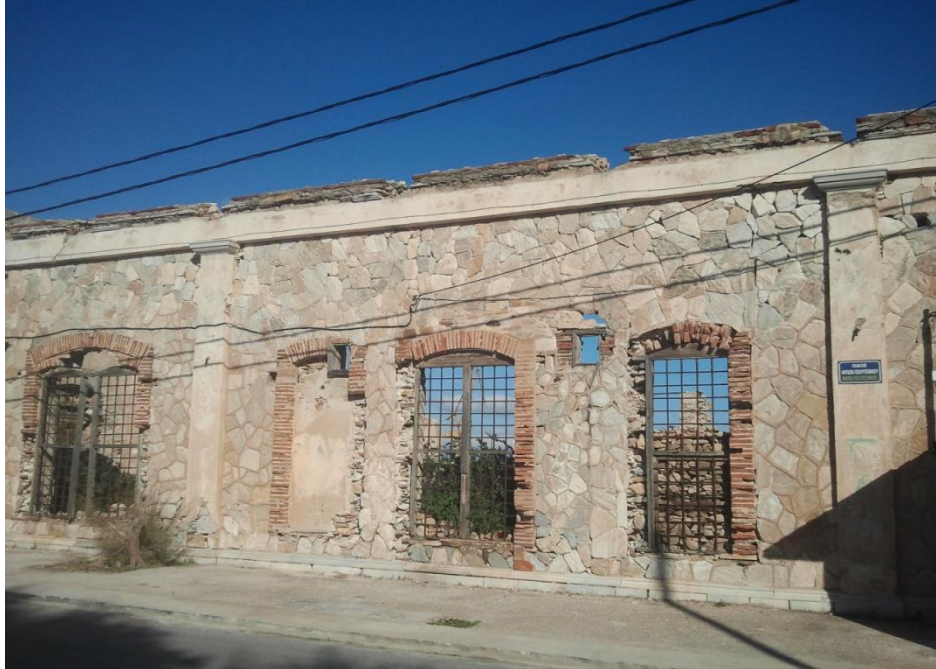
Εικόνα 60: Μονόλοβα και δίλοβα ανοίγματα. Κλειστό ένα μονόλοβο άνοιγμα . Αποκόλληση πλαισίωσης. Παραστάδες που έχει υποστεί αλλιώς ο χρωματισμός τους και αποκόλληση επιχρίσματος στο κάτω μέρος της βάσης.

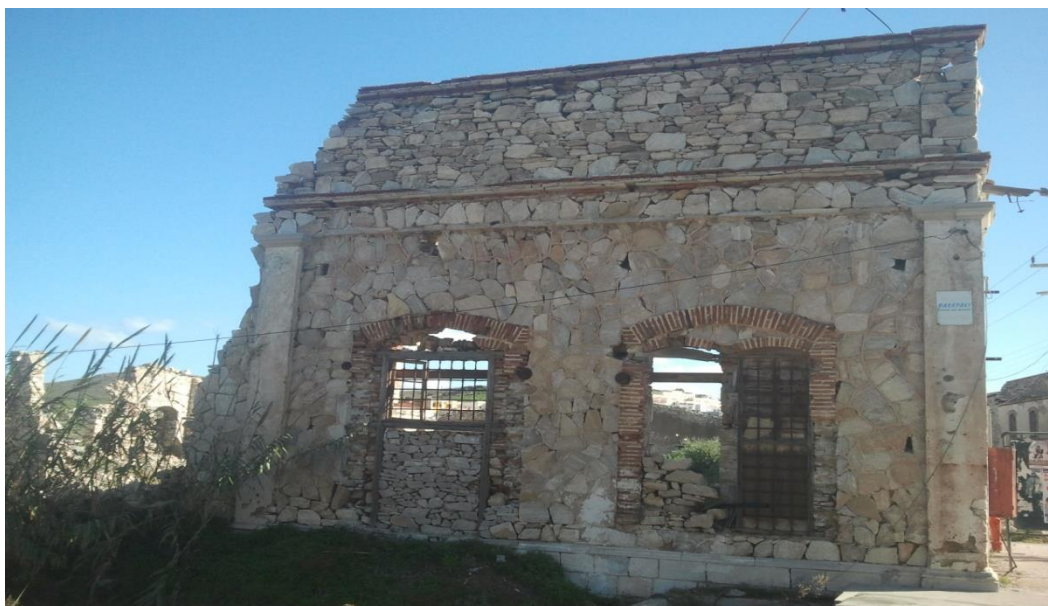
Εικόνα 64: Υπόλειμμα δυτικού τοίχου. Μεριά αυτού έχει καταρρεύσει και είναι το μονό ολοκληρωμένο τμήμα σε αυτή την πλευρά. Αποκόλληση επιχρίσματος στις παραστάδες και αλλοίωση σε μεγάλο τμήμα τον χρωματισμών τους. Κλειστά μονόλοβο και δίλοβο τοξωτό άνοιγμα. Μέρος των σιδεριών έχει καταρρεύσει καθώς και τμήμα των πλαισίων τους.

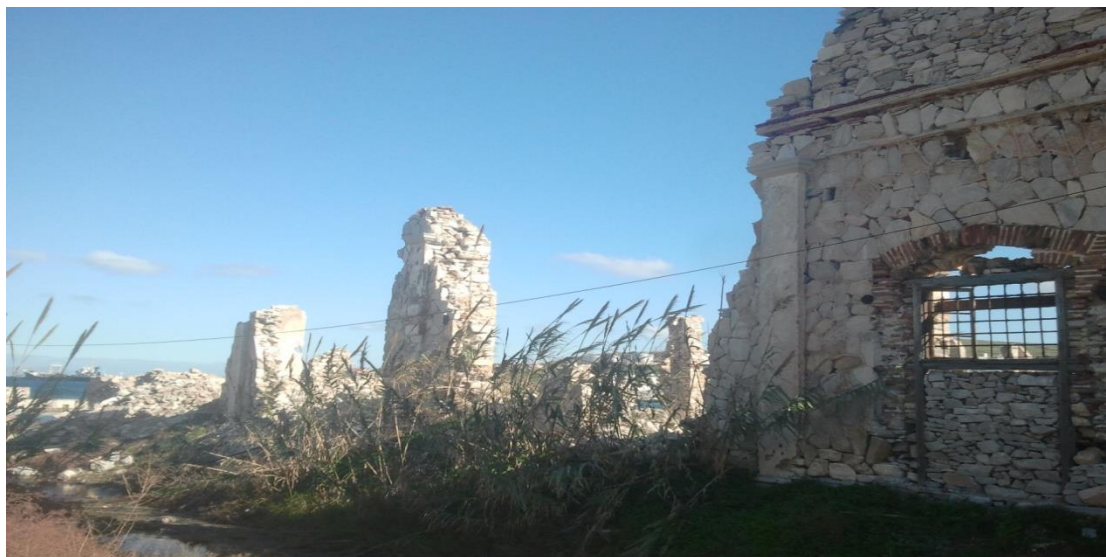
Εικόνα 65: Τμήμα της υπόλοιπης όψης. Μέρος του τοίχου έχει καταρρεύσει. Έχουν απομείνει μόνο τμήμα των επιχρισμένων παραστάδων με τα μαρμάρινα επίκρανα τους. Αποκόλληση επιχρίσματος και αλλοίωση των χρωματισμών τους εμφανίζονται σ αυτές.

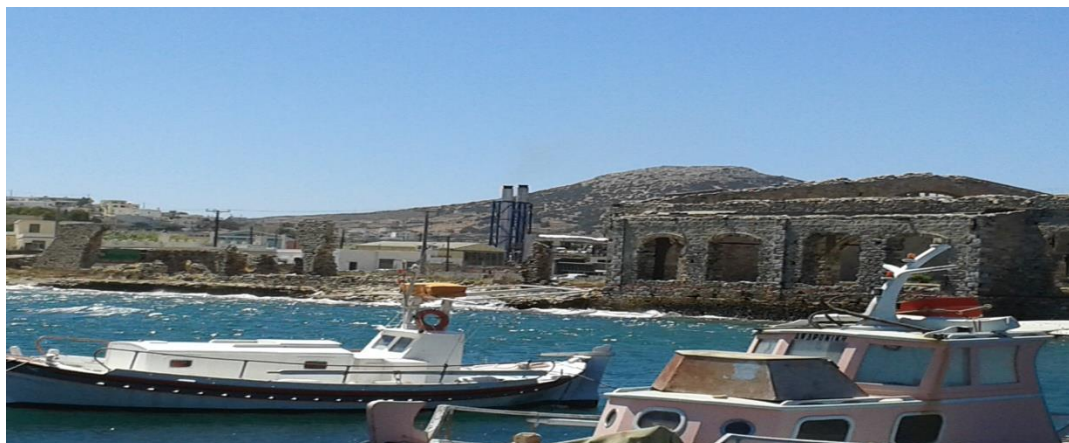
Εικόνα 66: Γενική άποψη τμήματος της όψης επί της θάλασσας (από ανατολική πλευρά σε δυτική). Υπολείμματα κολώνων που σχημάτιζαν καμάρες επί της όψης. Τμήμα προεξέχοντος τοίχου με παράθυρα που τους λείπουν τα πλαίσια από πέτρες. Λιθοδομή από μικρούς και μεγάλους λίθους σε άτακτη τοποθέτηση.

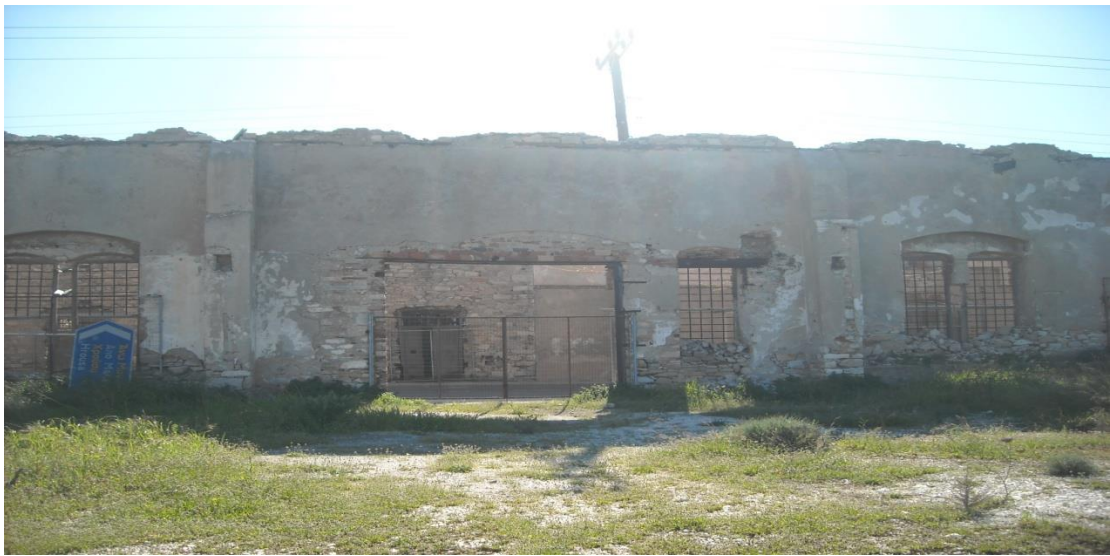
Εικόνα 84: Είσοδος, μονόλοβα και δίλοβα ανοίγματα στον επιχρισμένο νότιο τοίχο.

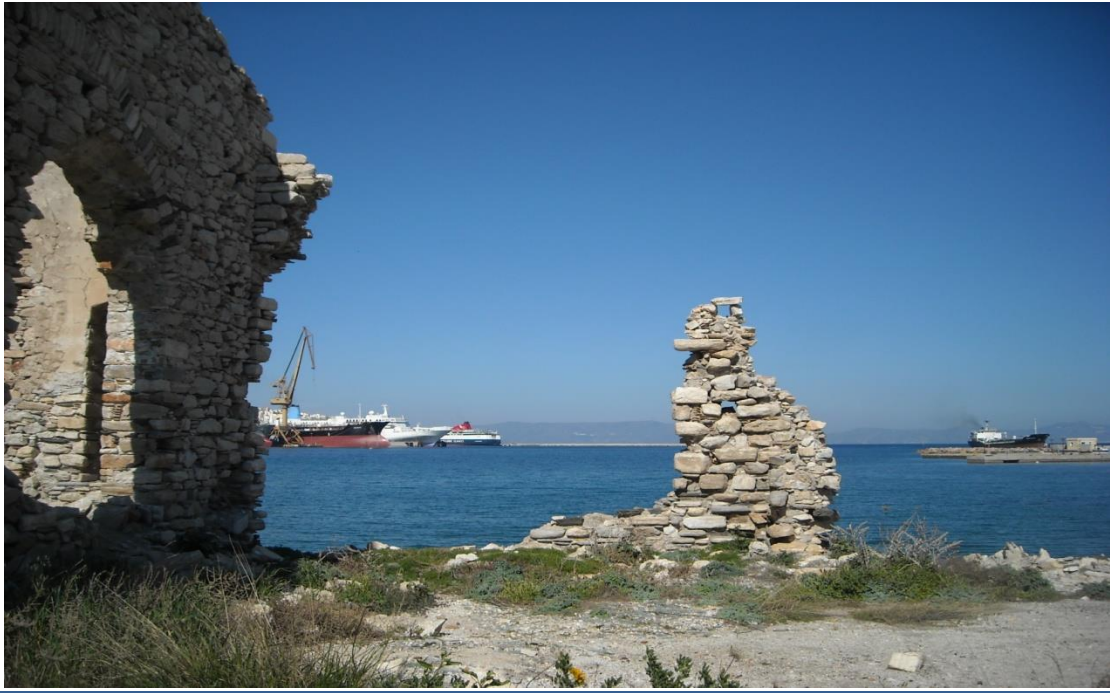
Εικόνα 93: Υπόλειμμα καμάρας

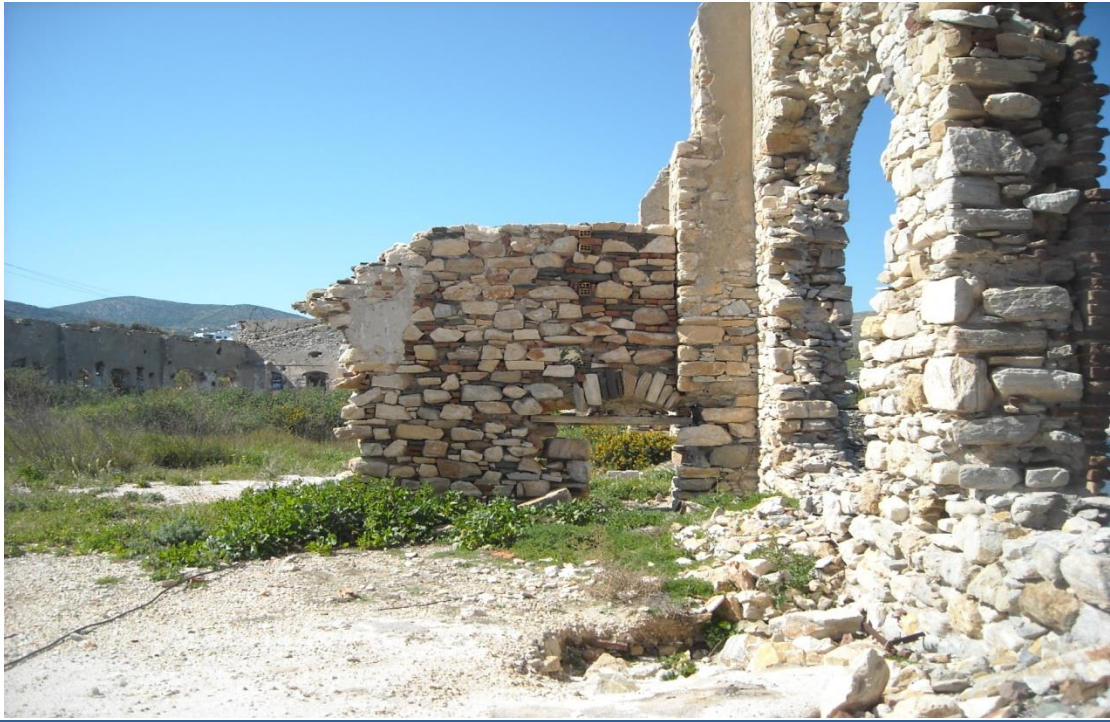
Εικόνα 97: υπόλειμμα τοίχου αγνώστου χρήσεως.

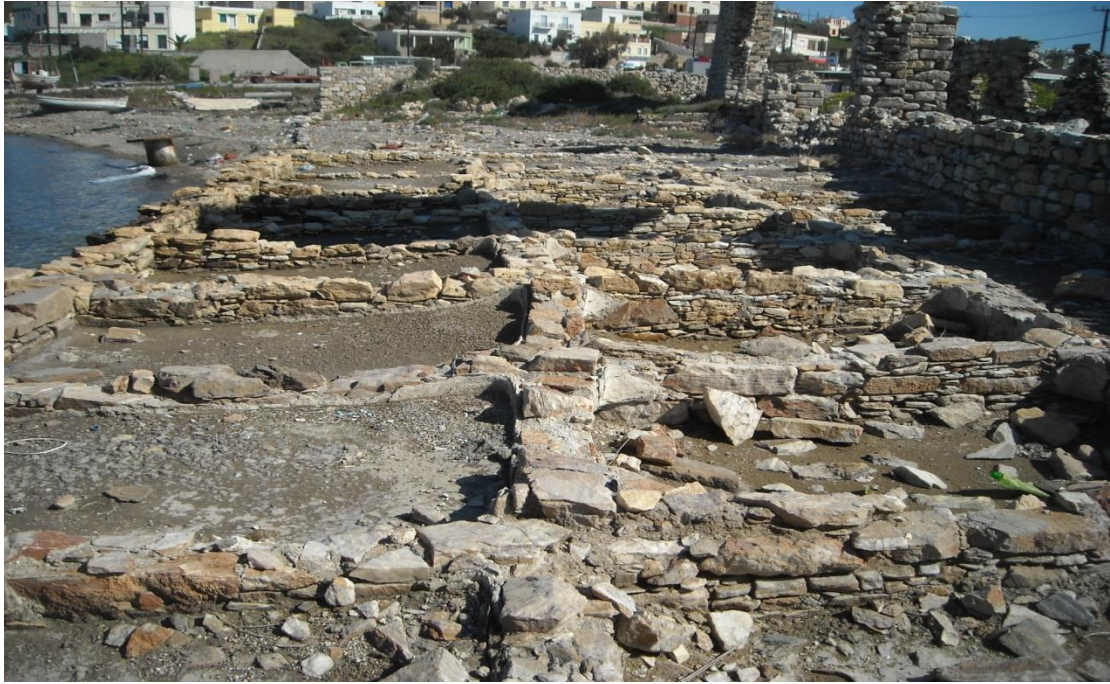
Εικόνα 103: Δεξαμενές για το πλύσιμο των νημάτων.

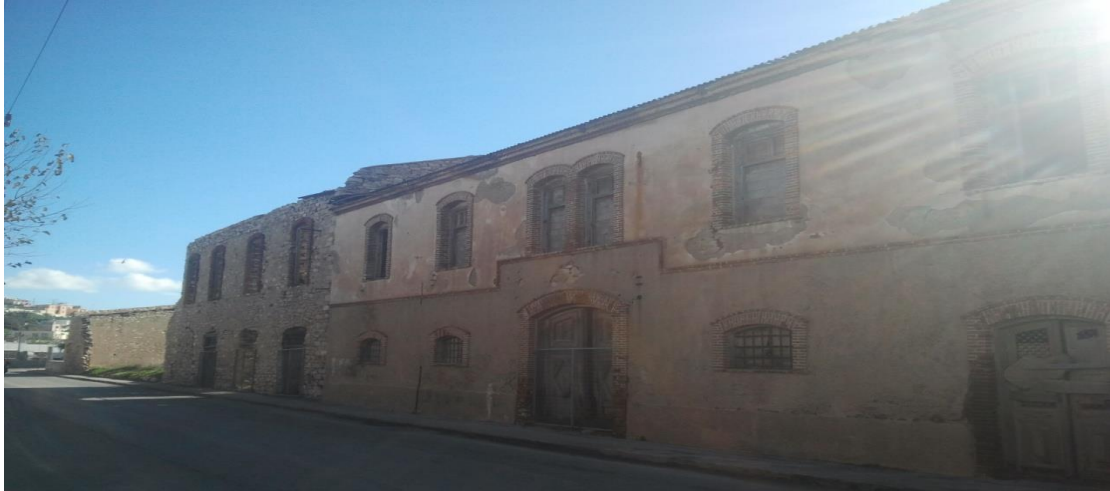
Εικόνα 105: Γενική άποψη της όψης επί της οδού Ηρώων Πολυτεχνείου. Επιχρισμένη η δυτική πλευρά του κτίσματος που ήταν οι χώροι διοίκησης, ενώ στην ανατολική είναι εμφανή η λιθοδομή της. Τμήμα τοίχου στο ανατολικό σημείο έχει καταρρεύσει. Τοξωτά υπέρθυρα με πλαίσια από τούβλα χαρακτηρίζουν τα ανοίγματα.

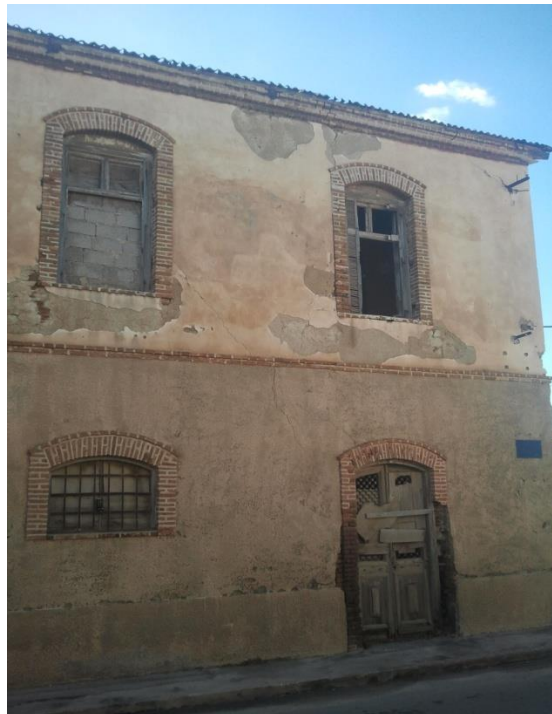
Εικόνα 106: Δυτικό τμήμα της όψης. Αποκόλληση του επιχρίσματος, ύπαρξη υγρασίας και τριχοειδείς ρωγμές είναι οι φθορές στην όψη. Κλειστά ανοίγματα κλειστά ανοίγματα παρατηρούνται, μόνο με τα ξύλινα πλαίσια τους και τις προστατευτικές σιδεριές. Οι σιδεριές έχουν οξειδωθεί και τα ξυλά έχουν αποσαθρωθεί.

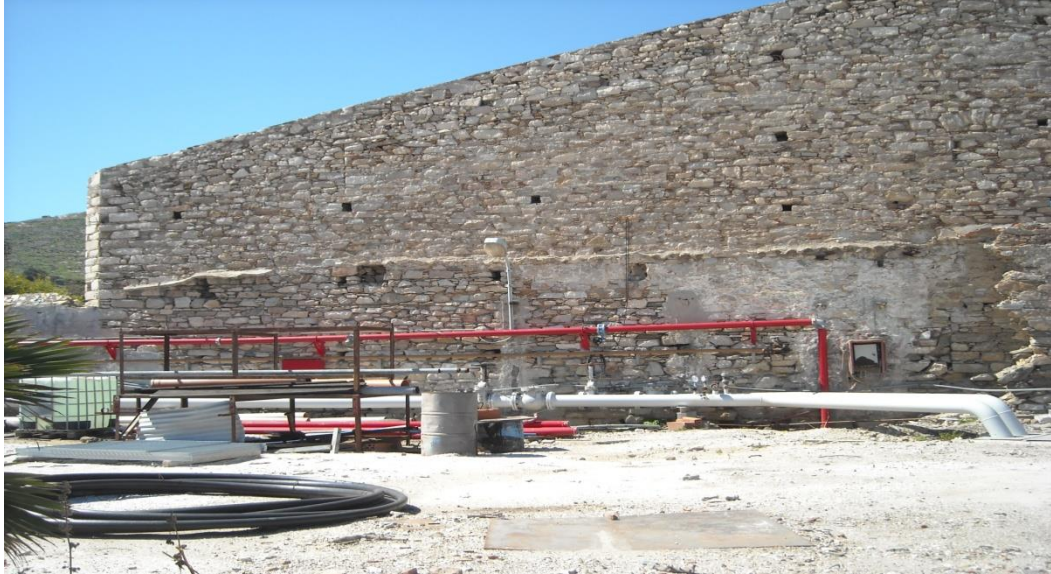
Εικόνα 115: Συνέχεια της πλευράς επί της Δ.Ε.Η. ίχνη επιχρίσματος που έχει αποκολληθεί είναι εμφανές στον τοίχο.

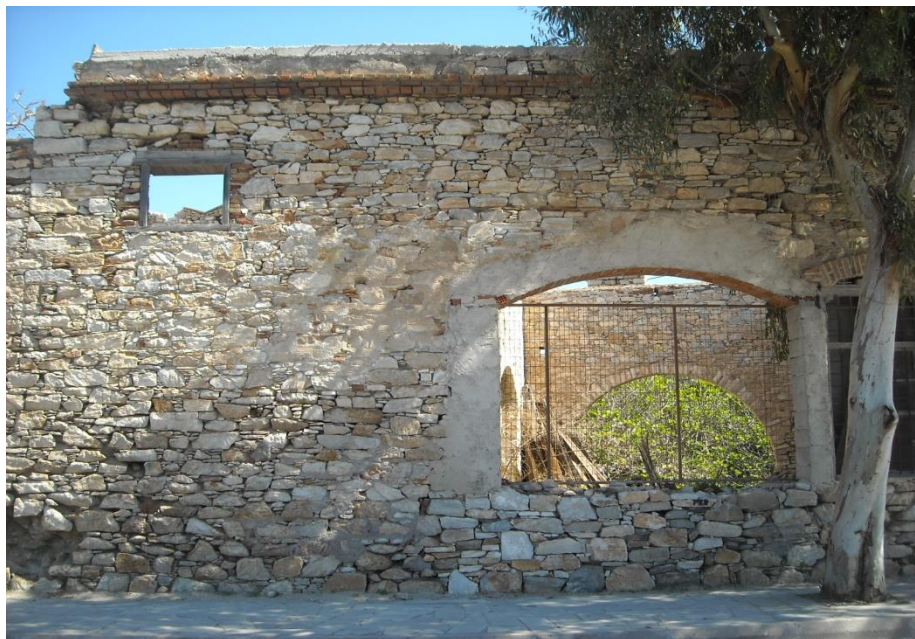
Εικόνα 122: Τοξωτά ανοίγματα που το που χει επιχριστεί η θέση των πλαισίων τους. Εμφανή η ημιλαξευτή λίθοι τους.

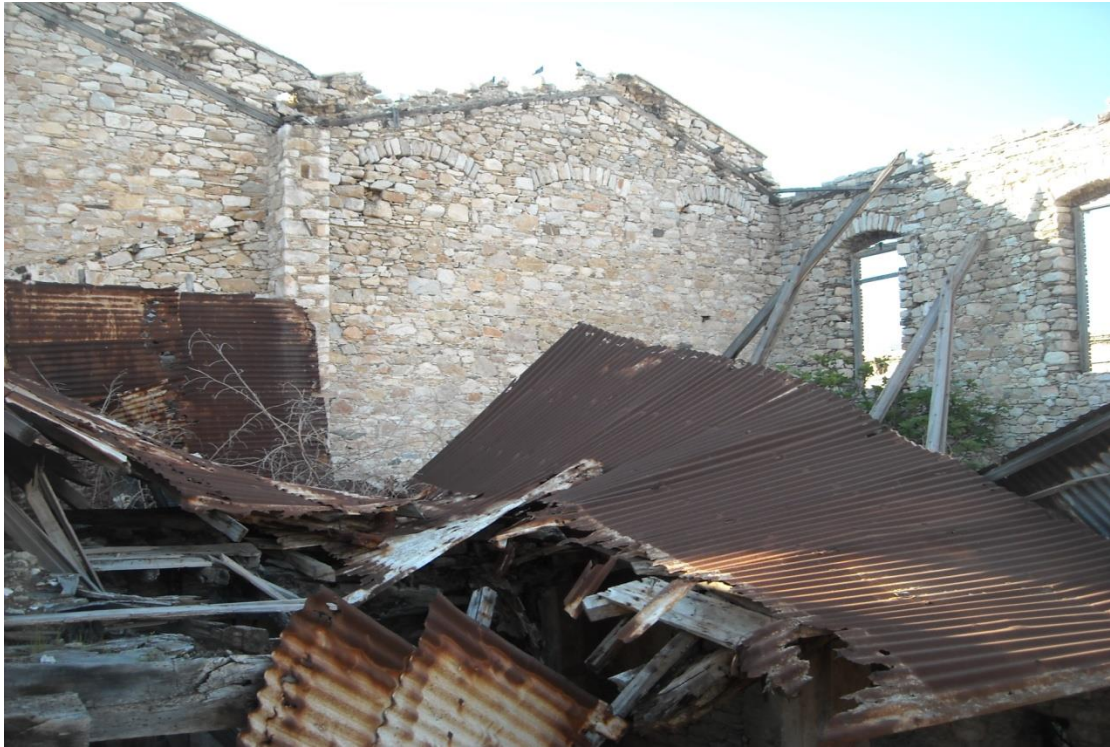
Εικόνα 135: Μη προσβάσιμος χώρος.

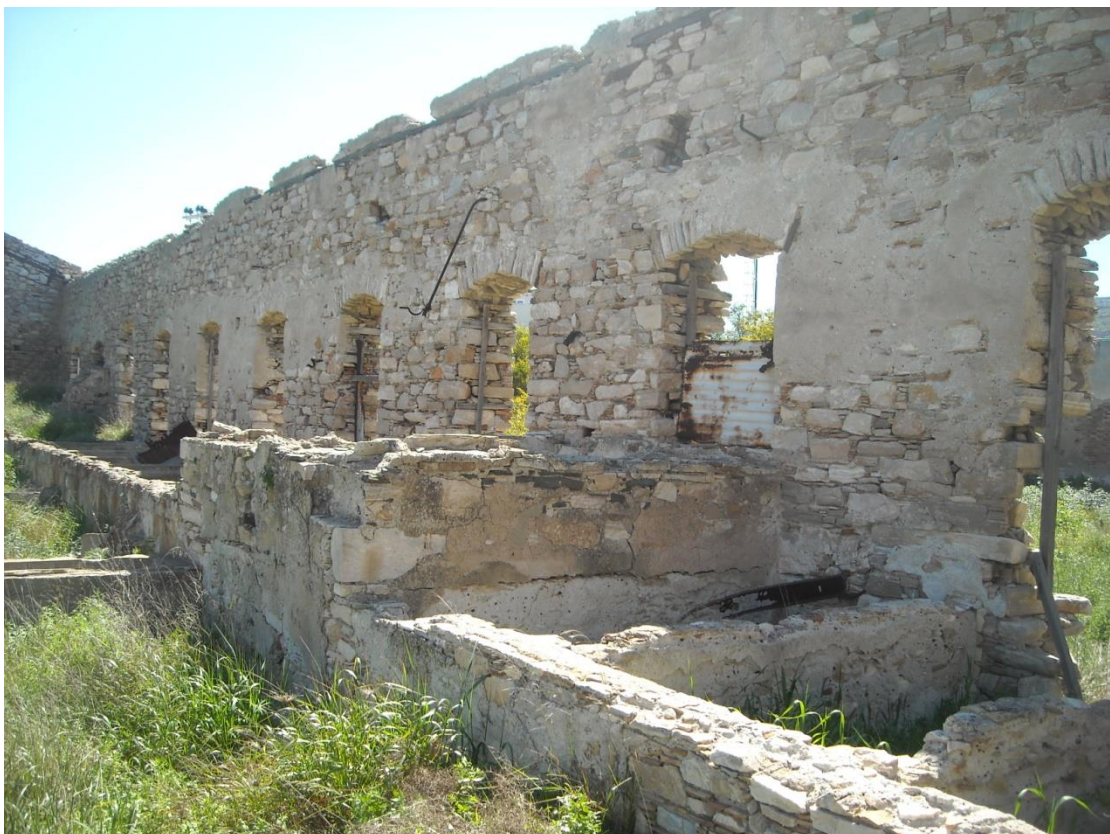
Εικόνα 138: Εσωτερικός τοίχος ελευθέρου χώρου και δεξαμενές αποθήκευσης νημάτων.
