ΤΕΧΝΟΛΟΓΙΚΟ ΕΚΠΑΙΔΕΥΤΙΚΟ ΙΔΡΥΜΑ ΔΥΤΙΚΗΣ ΕΛΛΑΔΟΣ

## ΠΤΥΧΙΑΚΗ ΕΡΓΑΣΙΑ

**ΑΠΟΚΑΤΑΣΤΑΣΗ ΚΑΙ  
ΕΠΑΝΑΧΡΗΣΗ ΤΟΥ  
ΔΙΑΤΗΡΗΤΕΟΥ ΝΕΟΚΛΑΣΙΚΟΥ  
ΤΗΣ ΕΘΝΙΚΗΣ ΤΡΑΠΕΖΗΣ ΣΤΟ  
ΑΓΡΙΝΙΟ.**

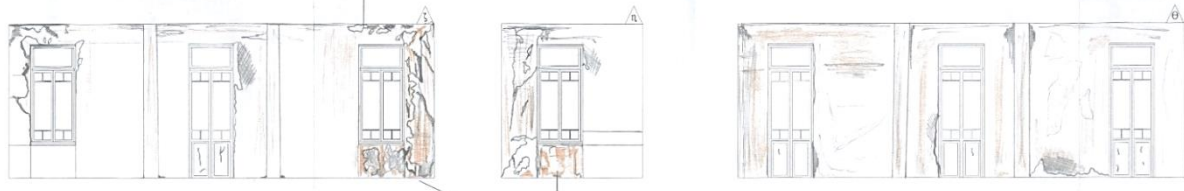
ΙΣΟΓΕΙΟ

ΣΤΟΙΧΕΙΩΔΕΙΣ ΔΕΙΞΕΙΣ ΤΗΣ ΕΠΙΧΡΩΣΗΣ ΤΩΝ ΠΑΡΑΚΟΙΤΑ ΣΥΝΗΛΙΘΩΝ ΑΠΟΣΠΟΡΣΗ ΚΑΙ ΤΡΙΧΟΙΔΕΙΣ ΡΩΓΜΕΣ.

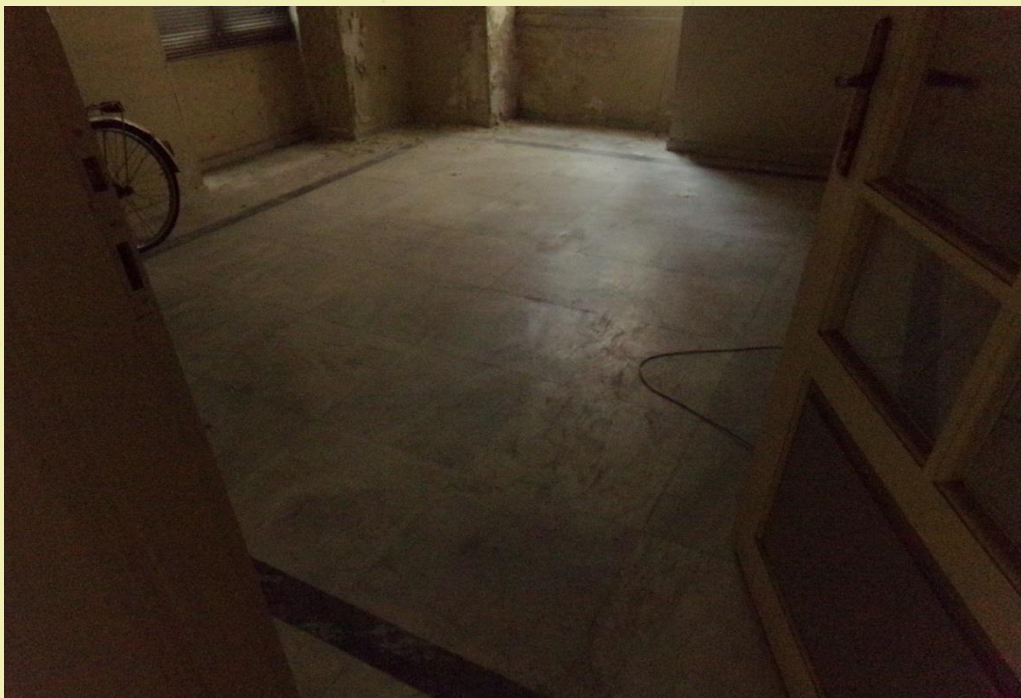
Εικόνα 3: Το μαρμαρόστρωτο δάπεδο δεν παρουσιάζει αλλοιώσεις.

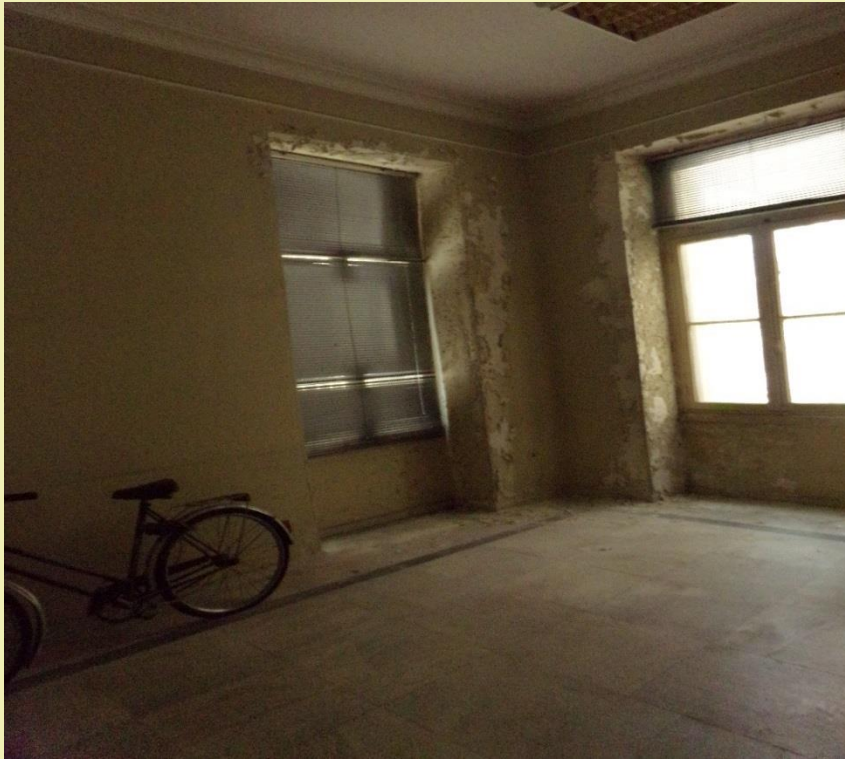
Εικόνα 5: Τα δύο ανοίγματα εμφανίζουν τις επιπτώσεις της εισροής του νερού.

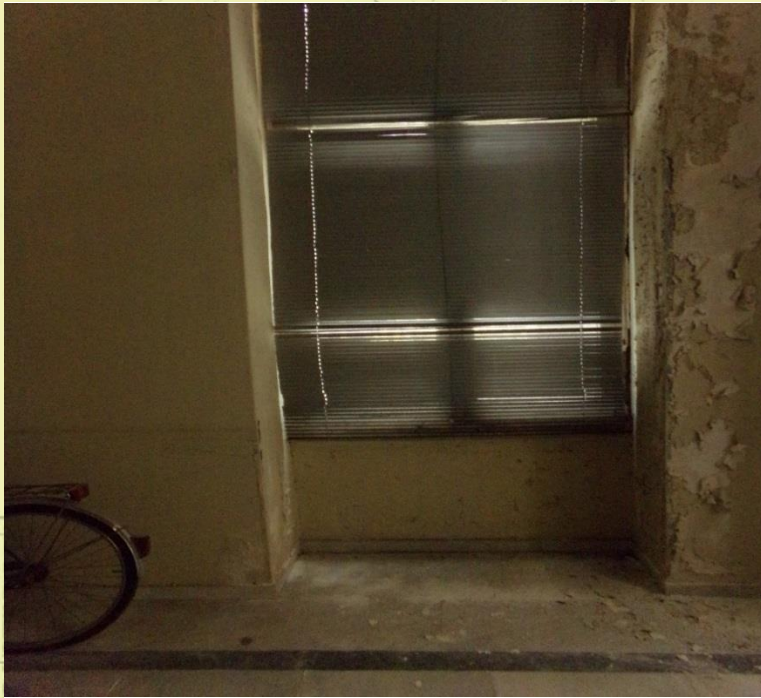
Εικόνα 6: Το άνοιγμα στη δυτική πλευρά παρουσιάζει ζημιωμένη οθονά και καφέ κηλίδες.

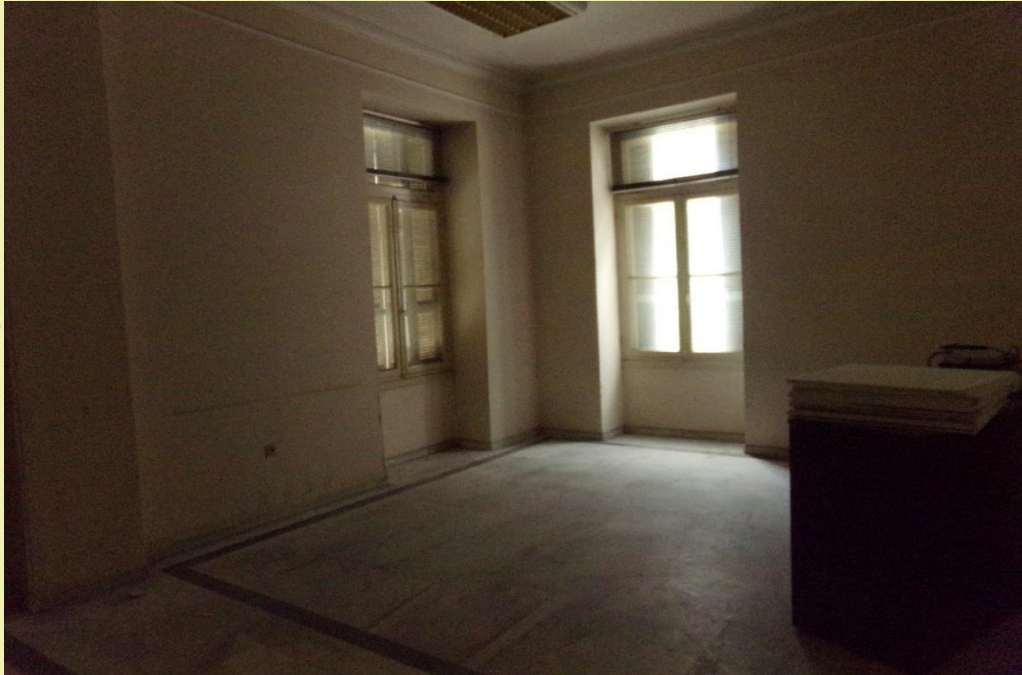
Εικόνα 9: Τα δύο ανοίγματα δεν εμφανίζουν σημάδια σημαντικών φθορών.

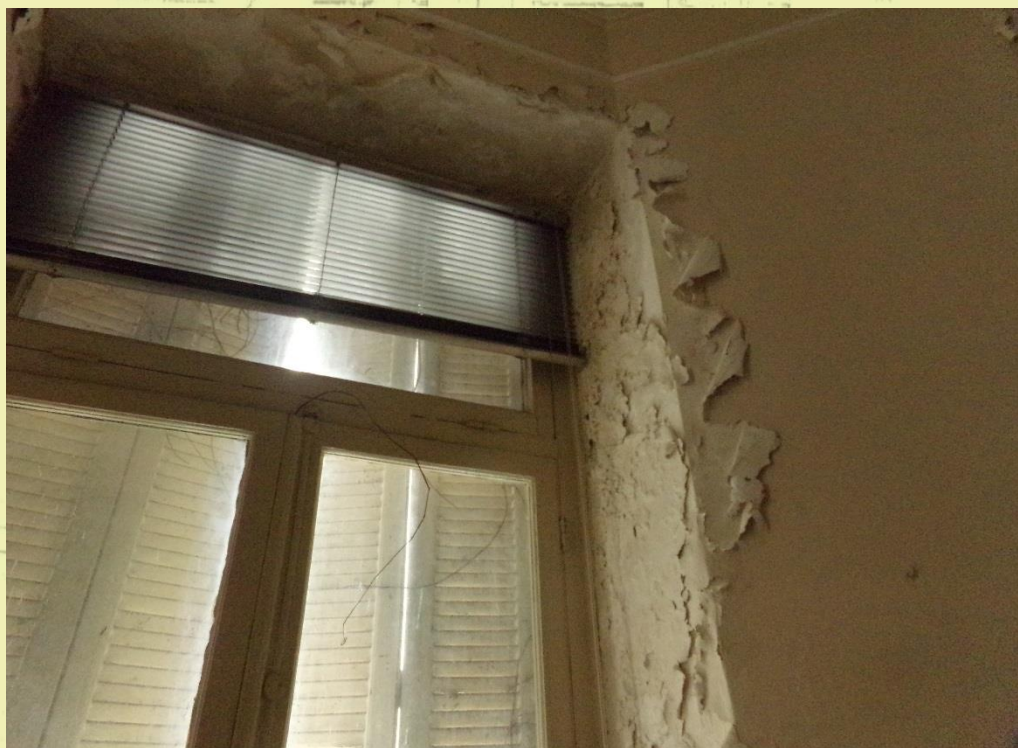
Εικόνα 14: Το νότιο άνοιγμα του έρκουρ παρουσιάζει αποφλοίωση και ζαχαροειδή φθορά

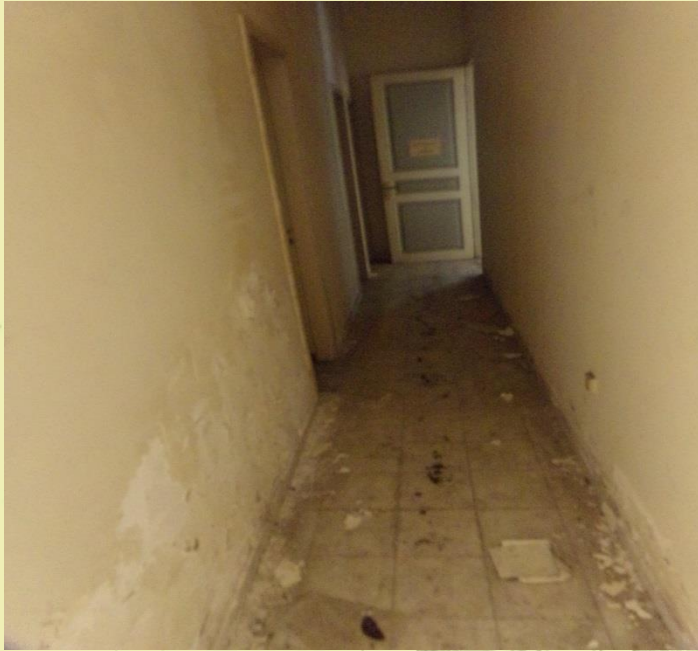
Εικόνα 19: Η διαχωριστική τοιχοποιία των λουτρών και του διαδρόμου εμφανίζει μεγάλες σκούρες κηλίδες συσσωρευμένης υγρασίας.

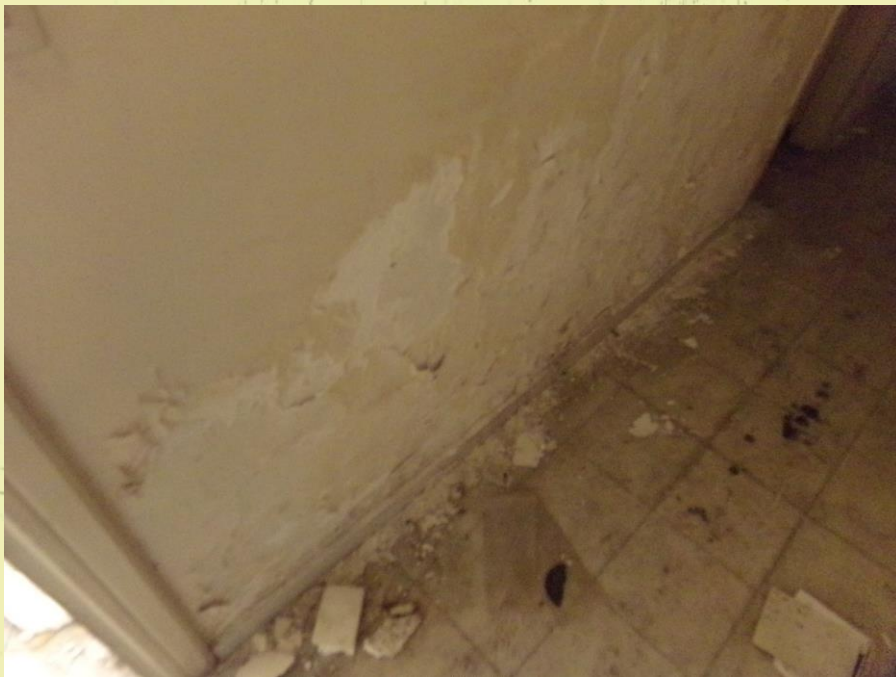
Εικόνα 22: Αποφλοίωση του χρώματος και αποσάθρωση του επιχρίσματος της διαχωριστικής τοιχοποιίας των λουτρών.

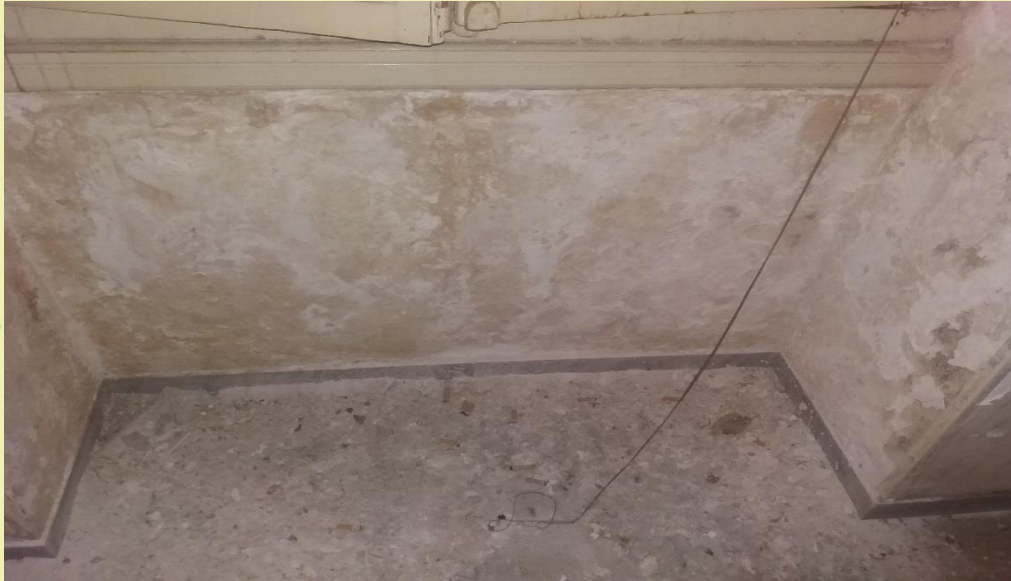
Εικόνα 29: Καφέ κηλίδες σε συνδυασμό με ζαχαρωσιδή φθορά στην ποδιά του παραθύρου.

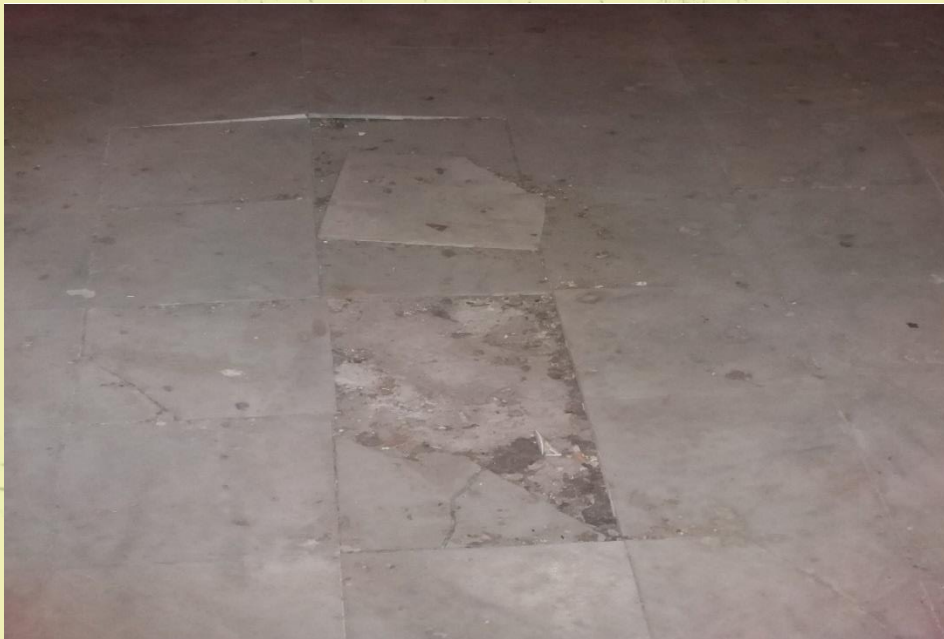
Εικόνα 37: Τα αποκολλημένα μαρμάρια πλακίδια στο σημείο του προθαλάμου.

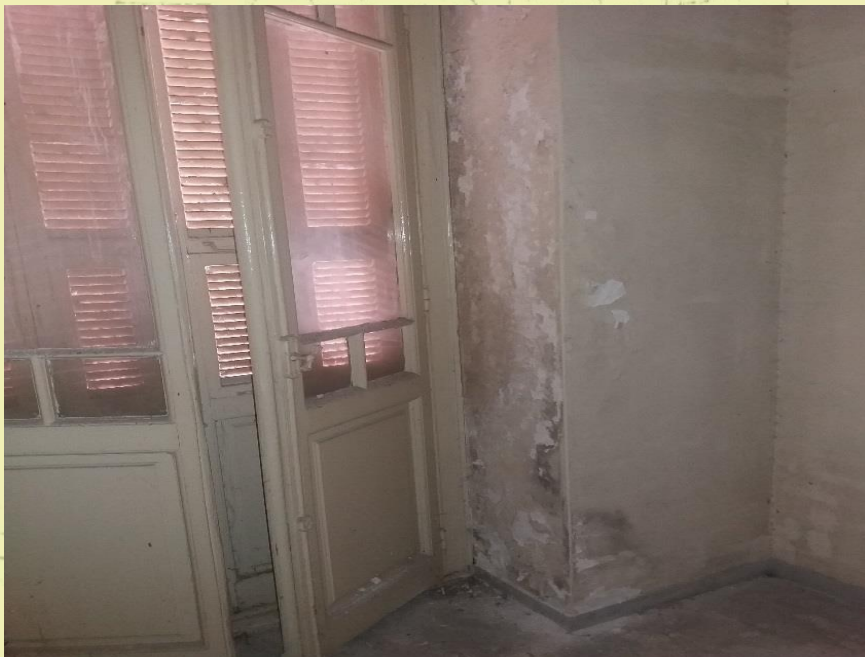
Εικόνα 45: Αποφλοίωση περιμετρικά του αριστερού ανοίγματος και στίγματα μούχλας.

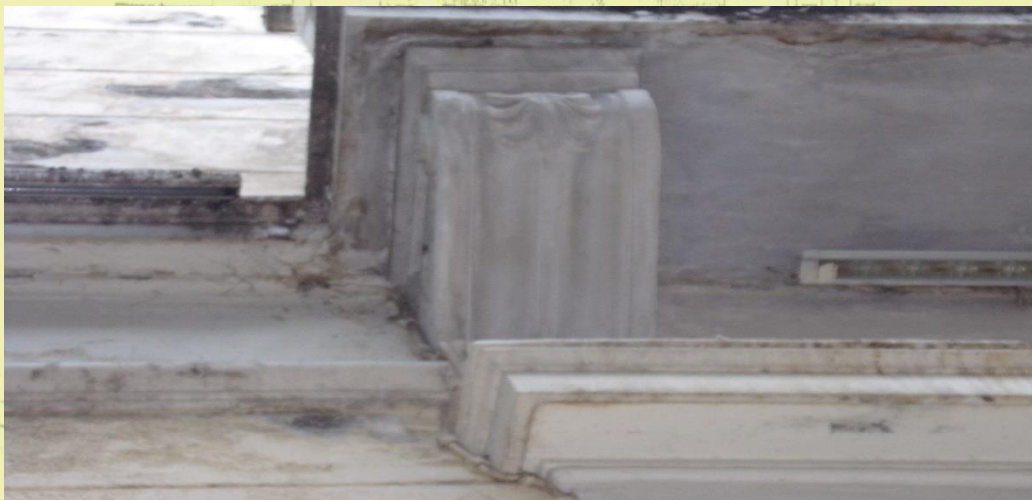
Εικόνα 47: Απομείωση της μαρμάρινης πλάκας του κεντρικού εξόστου.

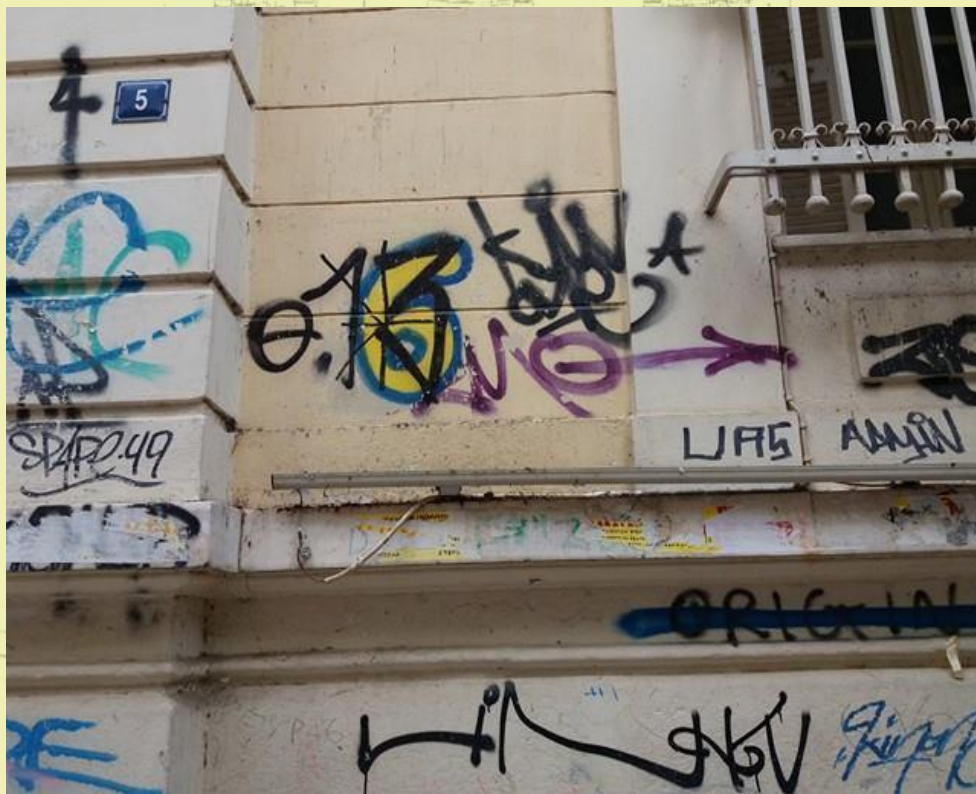
Εικόνα 55: Γκράφιτι στην πρόσοψη.

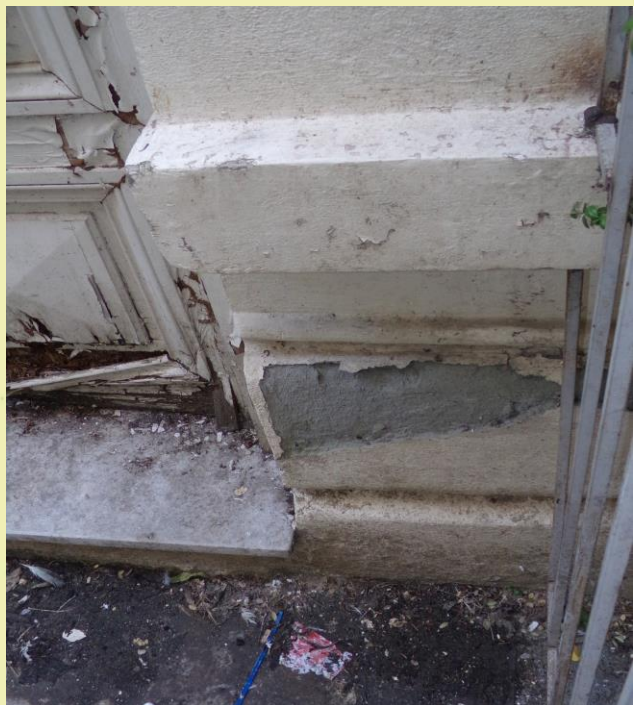
Εικόνα 60: Οι επιπτώσεις στην τοιχοποιία και τη θύρα από την παροδο του χρόνου.

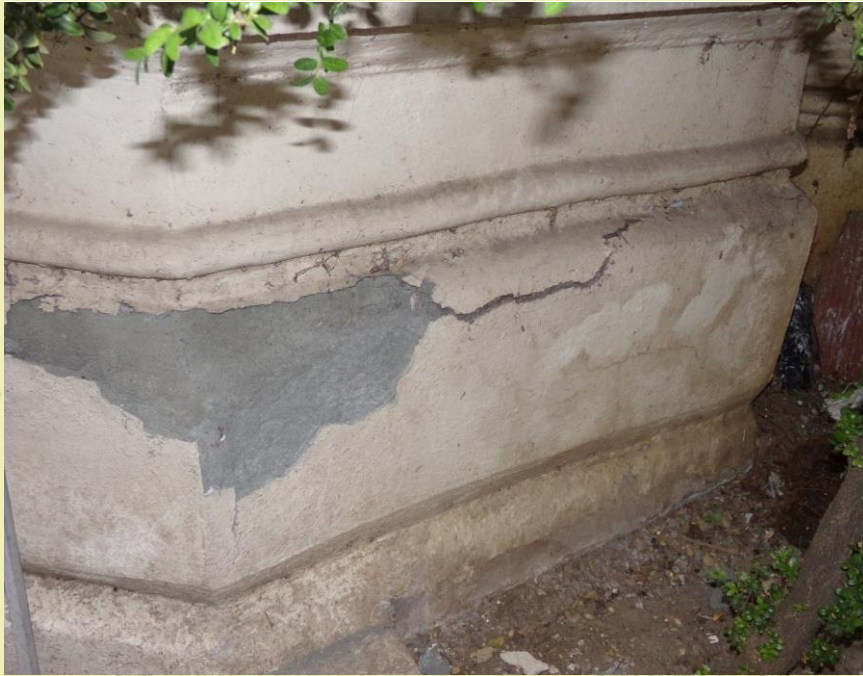
Εικόνα 64: Αποσάθρωση της πλάκας και απολέπιση του λίθου.

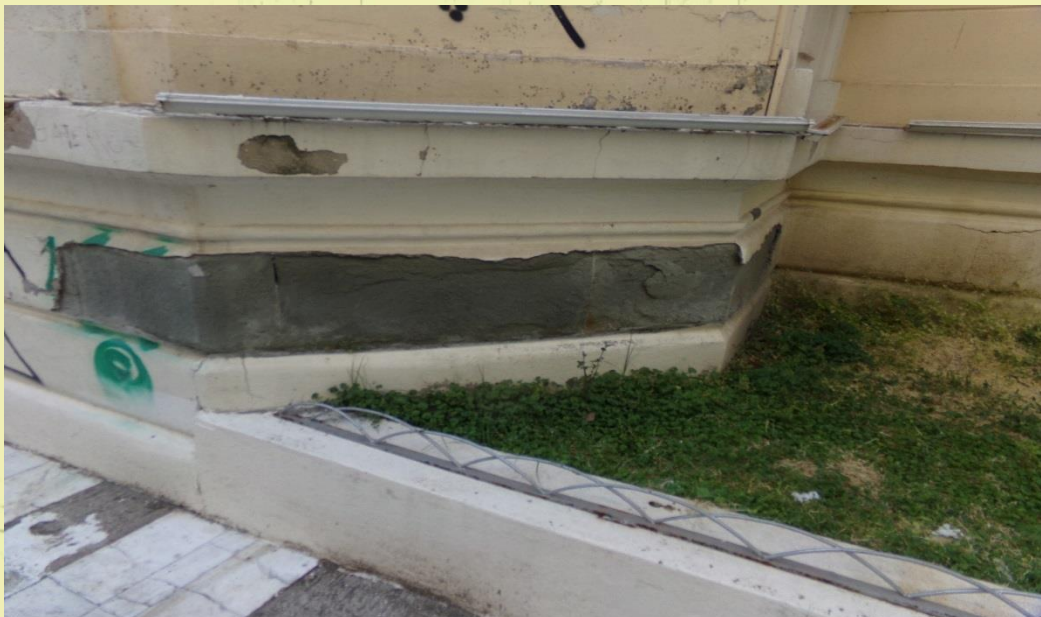
Εικόνα 67: Απολέπιση του λίθου και τοπική κατάρρευση.

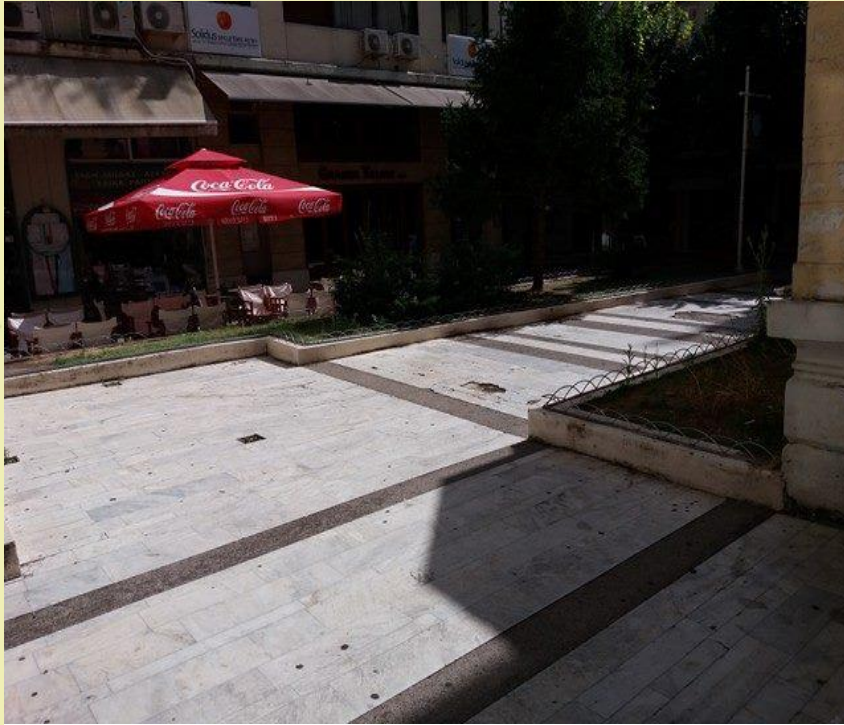
Εικόνα 70: Η μαρμαρόστρωτη πλατεία στην νότια πλευρά.

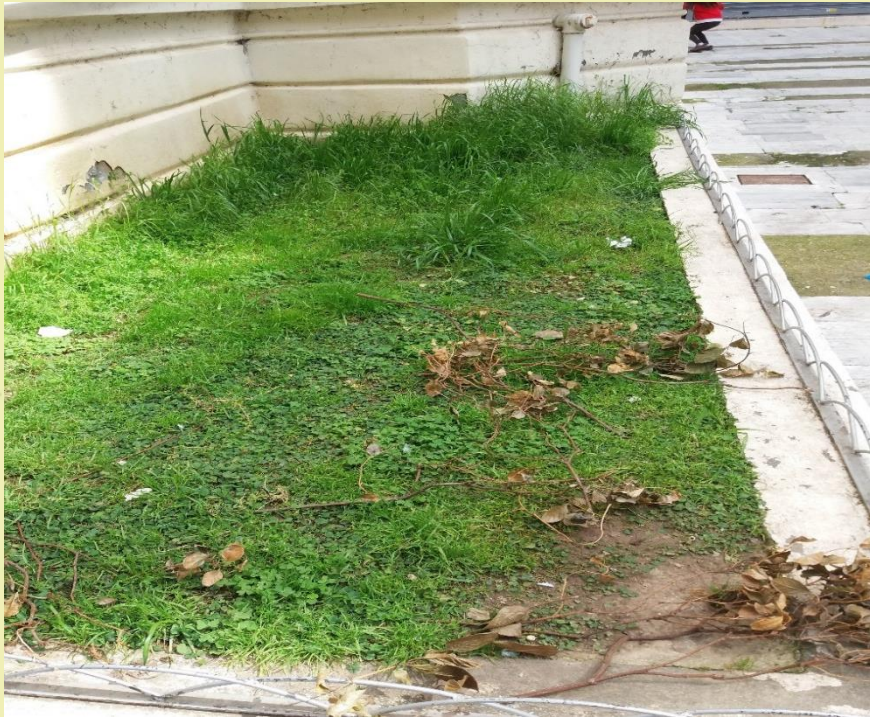
Εικόνα 72: Το περβάσι στην αριστερή πλευρά του έρκερ.

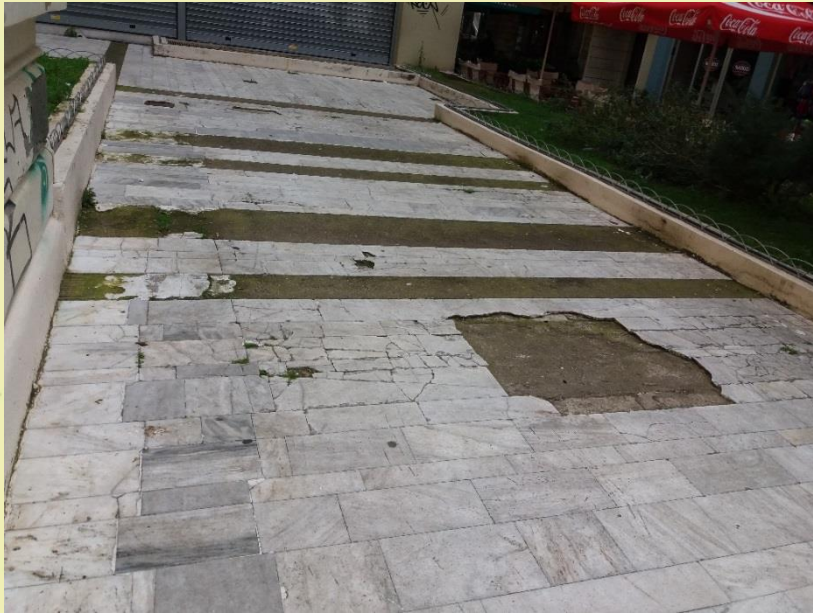
Εικόνα 74: Τα αποκολλημένα πλακίδια της πλατείας.

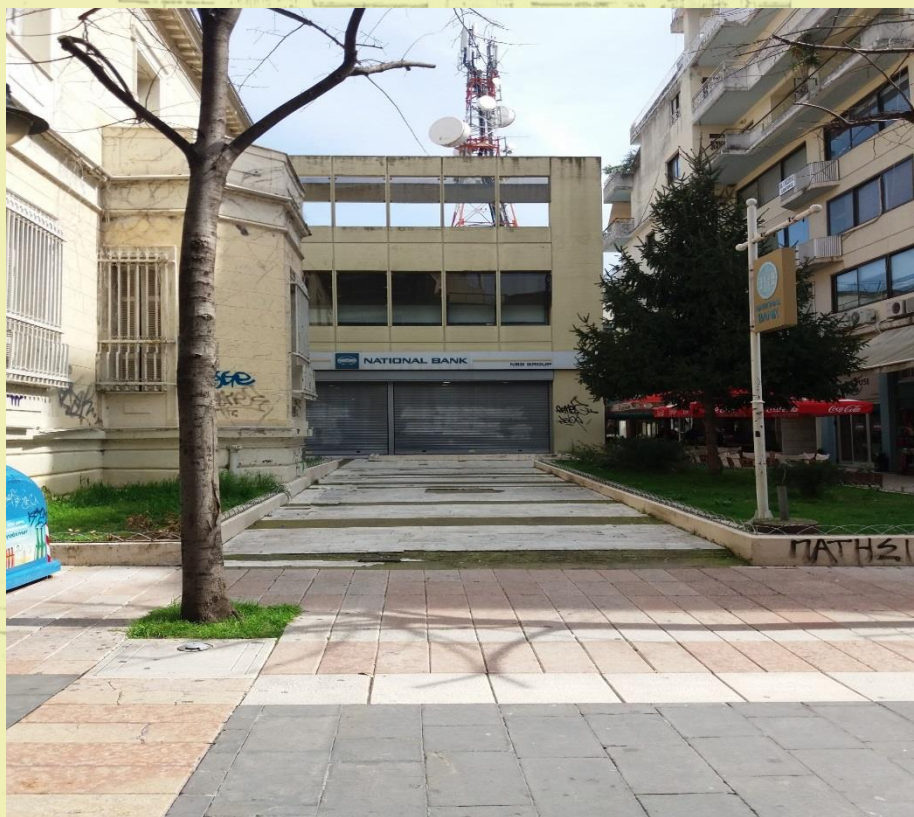
Εικόνα 77: Γενική άποψη της πλατείας.

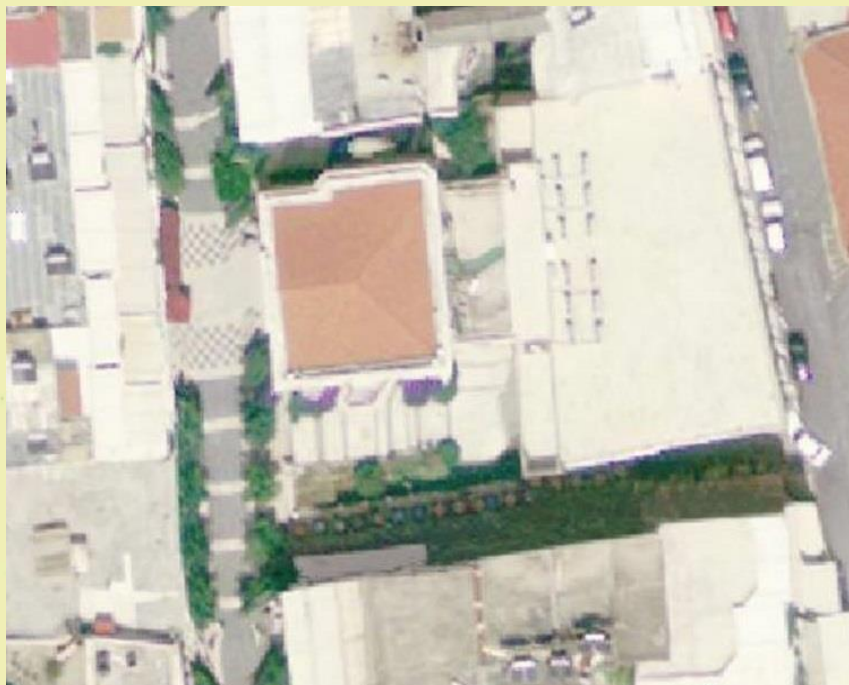
Εικόνα 78: Η τρίρυγη στέγη.
